**Fahrzeug:** PEUGEOT 508 PureTech 225 EAT8 GT Pack Kombi 5-türig 1598 ccm 225 PS / 165 KW  
bleifrei 8-Gang Automatik

## Zustandsbericht

Besichtigungsdatum: 29.06.2026  
**Protokollnummer: 46213329**  
Anlieferungsdatum: 29.06.2026

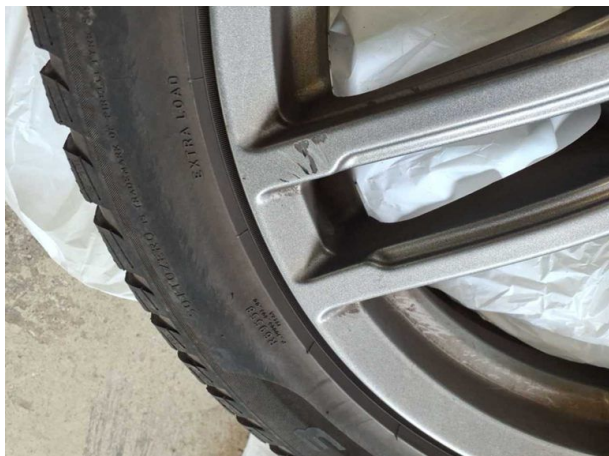
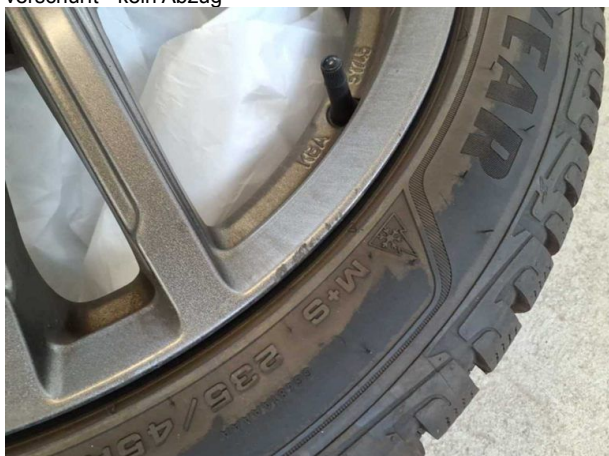
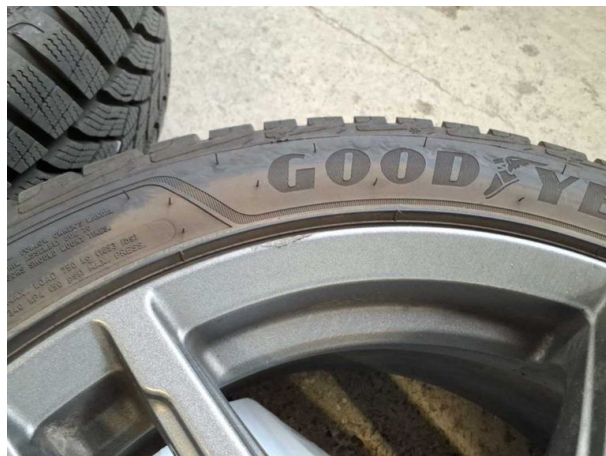
| Nr. | Bauteilgruppe | Beschreibung |
|---|---|---|
| 1 | 2.Radsatz | 3 Leichtmetallfelgen - verkratzt / verschürft - kein Abzug |

**Beschädigung #1:** 2.Radsatz: 3 Leichtmetallfelgen - verkratzt / verschürft - kein Abzug

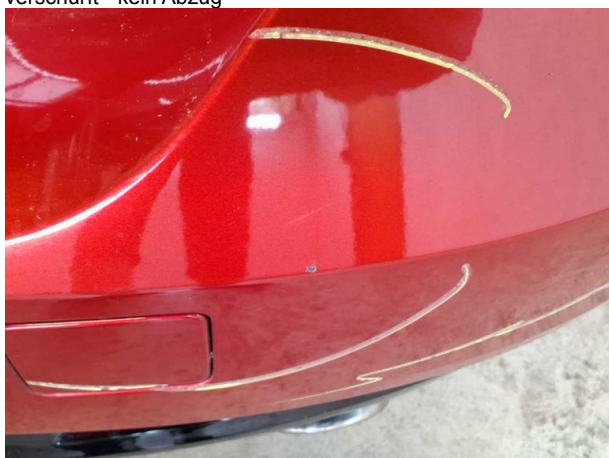
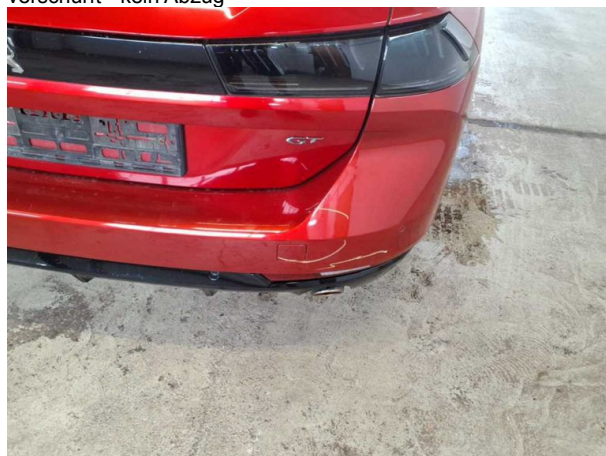
| Nr. | Bauteilgruppe | Beschreibung |
|---|---|---|
| 2 | Stoßfänger hinten | Stoßfänger hinten - verkratzt / verschürft - auslegen / polieren |

**Beschädigung #2:** Stossfänger hinten: Stossfänger hinten - verkratzt / verschürft - auslegen / polieren

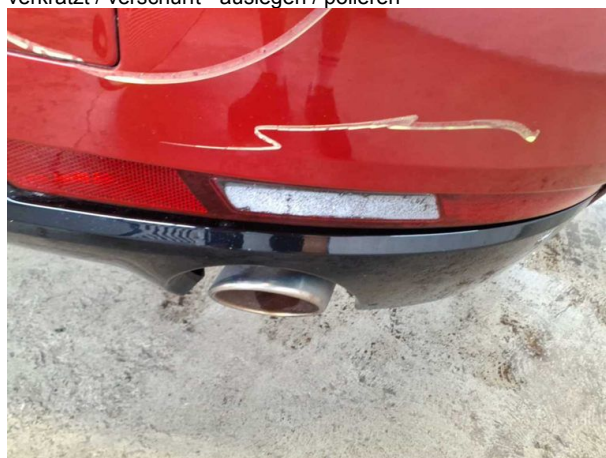
| Nr. | Bauteilgruppe | Beschreibung |
|---|---|---|
| 4 | Heckklappe/-tür | Reflektoren - undicht - erneuern |

**Beschädigung #4:** Heckklappe/-tür: Reflektoren - undicht - erneuern

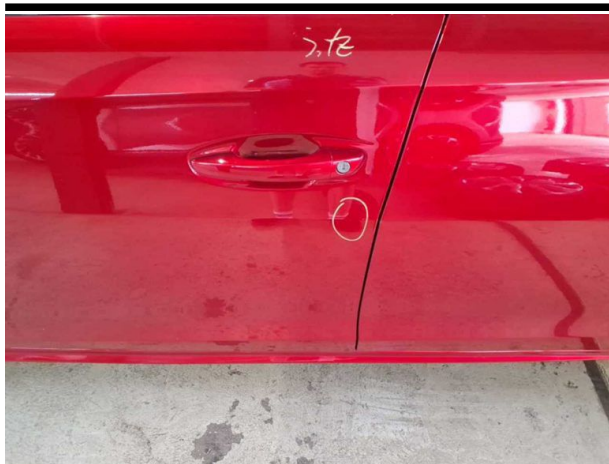
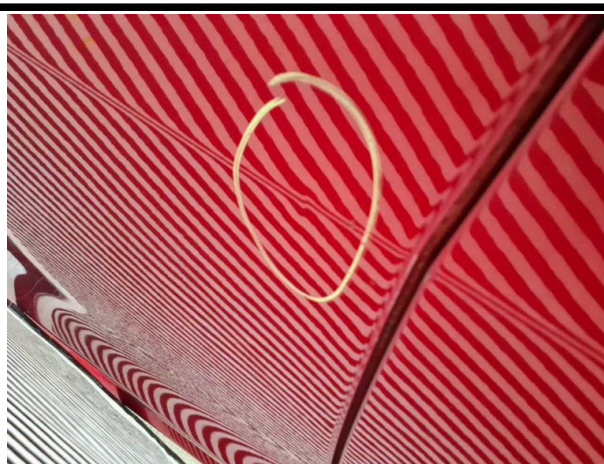
| Nr. | Bauteilgruppe | Beschreibung |
|---|---|---|
| 5 | Tür vorn links | Tür - Delle(n) - sanft instandsetzen |

**Beschädigung #5:** Tür vorn links: Tür - Delle(n) - sanft instandsetzen

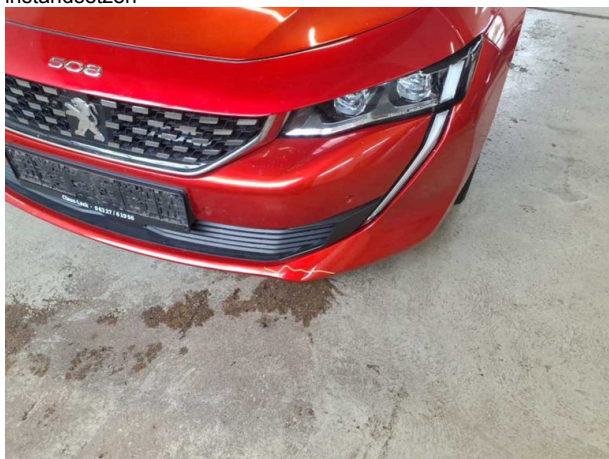
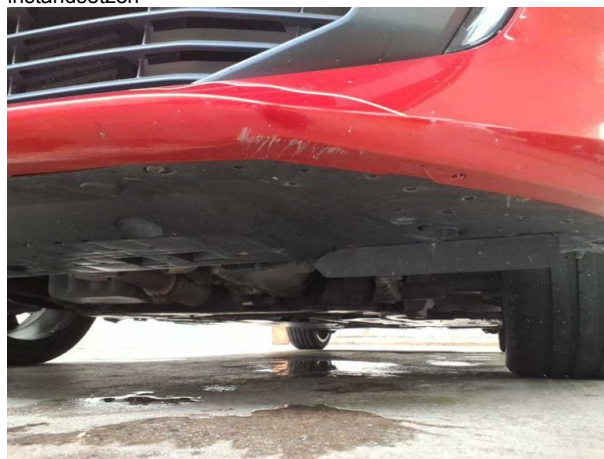
| Nr. | Bauteilgruppe | Beschreibung |
|---|---|---|
| 7 | Stoßfänger vorn | Stoßfänger vorn - verkratzt / verschürft - Wertminderung |

**Beschädigung #7:** Stossfänger vorn: Stossfänger vorn - verkratzt / verschürft - Wertminderung

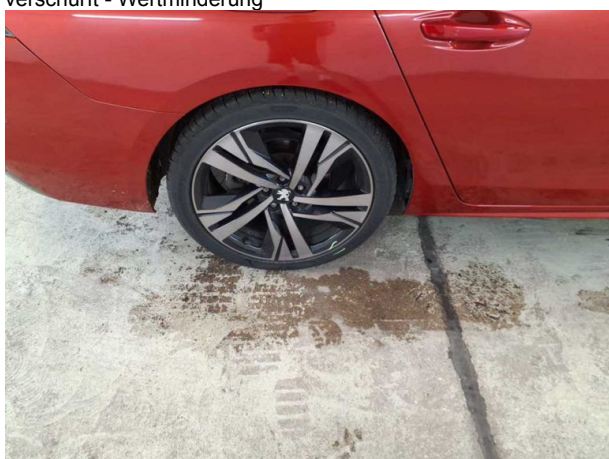
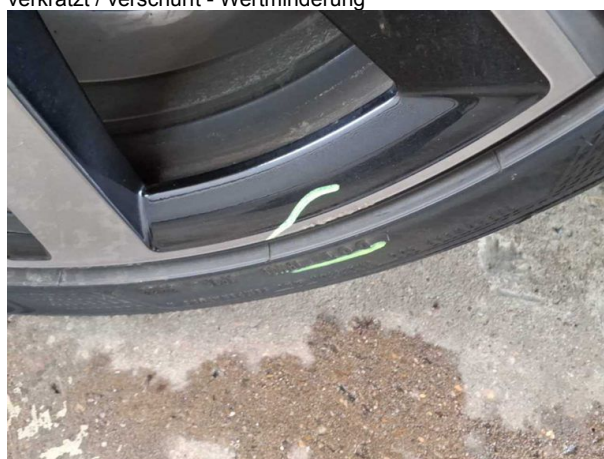
| Nr. | Bauteilgruppe | Beschreibung |
|---|---|---|
| 8 | Rad/Reifen | Leichtmetallfelge hinten rechts - verkratzt / verschürft - Wertminderung |

**Beschädigung #8:** Rad/Reifen: Leichtmetallfelge hinten rechts - verkratzt / verschürft - Wertminderung

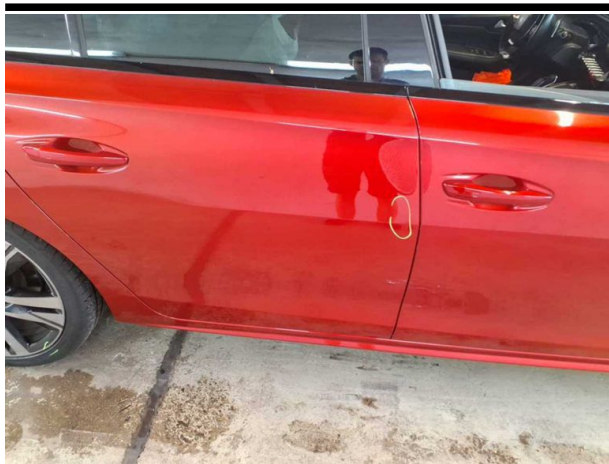
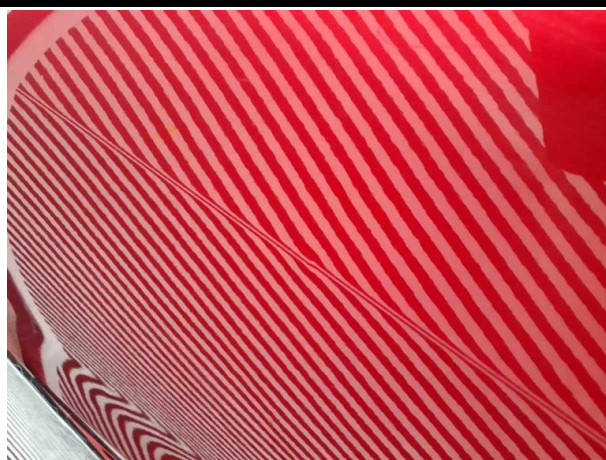
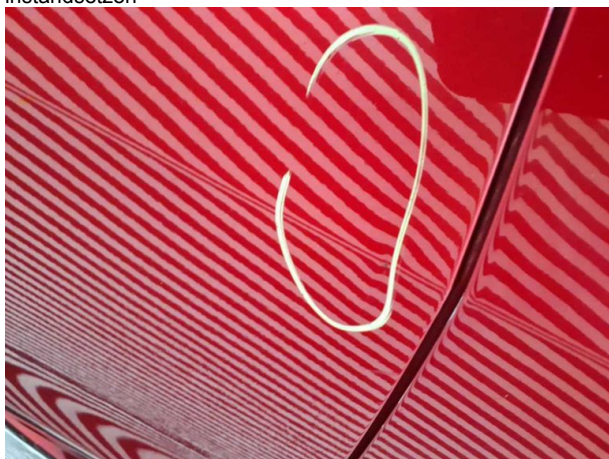
| Nr. | Bauteilgruppe | Beschreibung |
|---|---|---|
| 9 | Tür hinten rechts | Tür - Delle(n) - sanft instandsetzen |

**Beschädigung #9:** Tür hinten rechts: Tür - Delle(n) - sanft instandsetzen

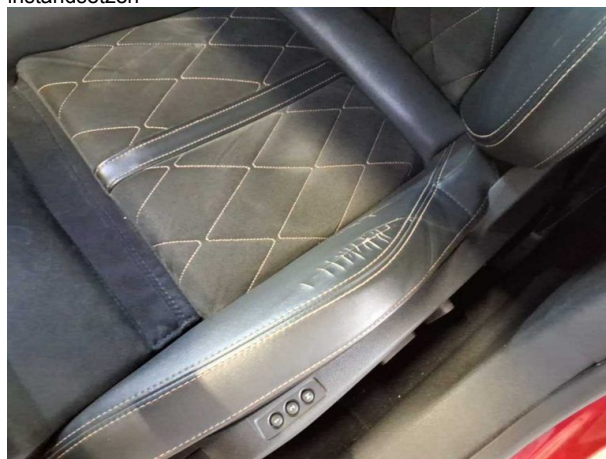
| Nr. | Bauteilgruppe | Beschreibung |
|---|---|---|
| 10 | Sitz vorn | Sitzbezug links - beschädigt - erneuern |

**Beschädigung #10:** Sitz vorn: Sitzbezug links - beschädigt - erneuern

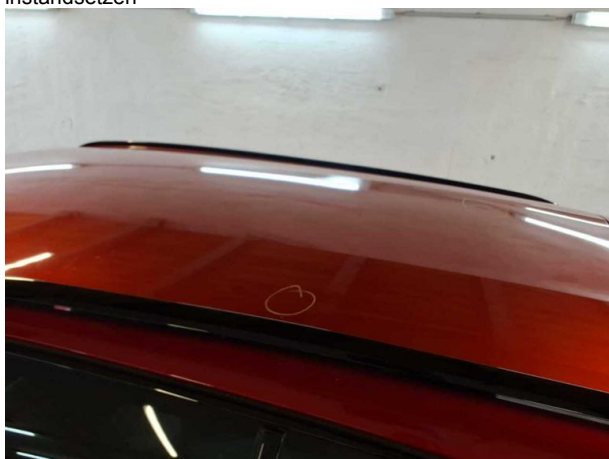
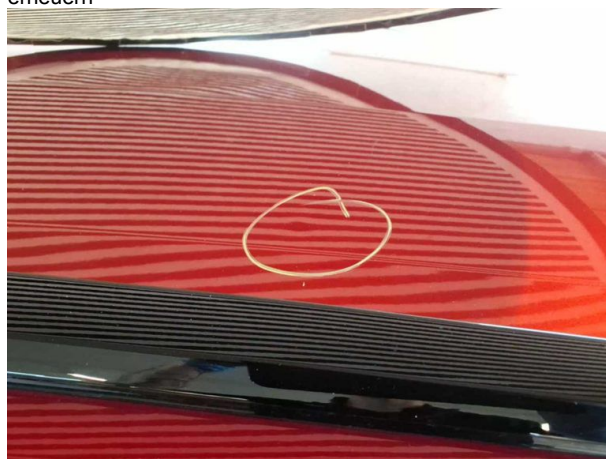
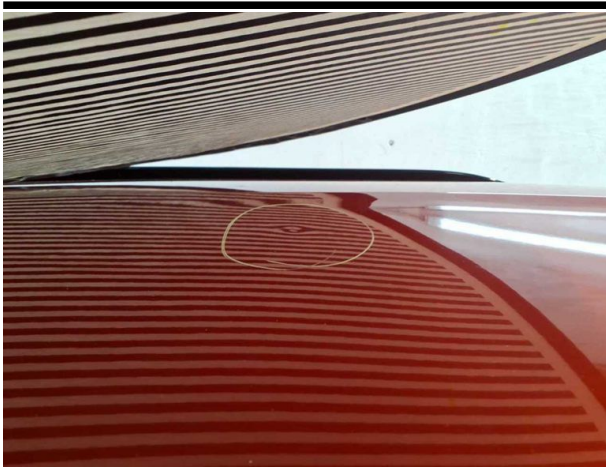
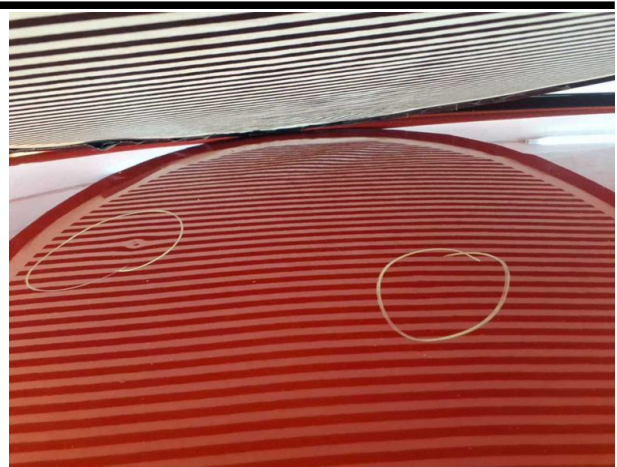
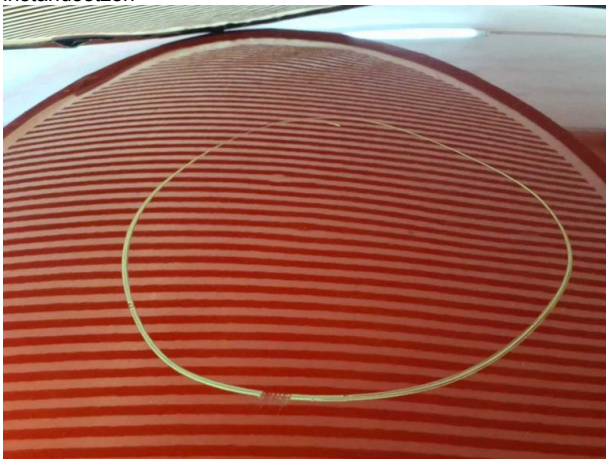
| Nr. | Bauteilgruppe | Beschreibung |
|---|---|---|
| 11 | Fahrzeugdach | Dach - Delle(n) - sanft instandsetzen |

**Beschädigung #11:** Fahrzeugdach: Dach - Delle(n) - sanft instandsetzen

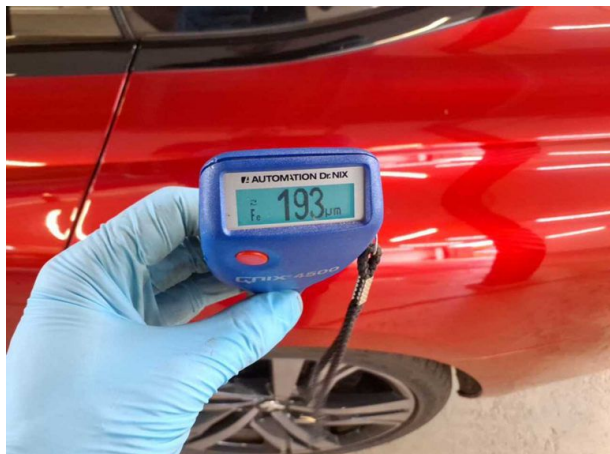
| Nr. | Ort |
|---|---|
| 1 | Seitenwand links, Seitenwand rechts, Tür hinten links, Tür hinten rechts, Tür vorne links, Tür vorne rechts |

**Nachlackierung 1:** Seitenwand links, Seitenwand rechts, Tür hinten links, Tür hinten rechts, Tür vorne links, Tür vorne rechts

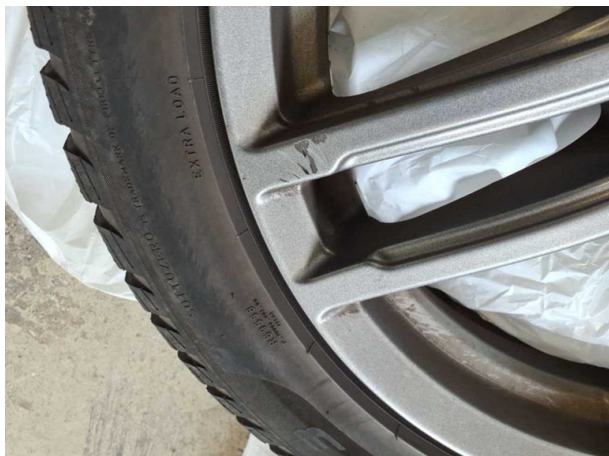
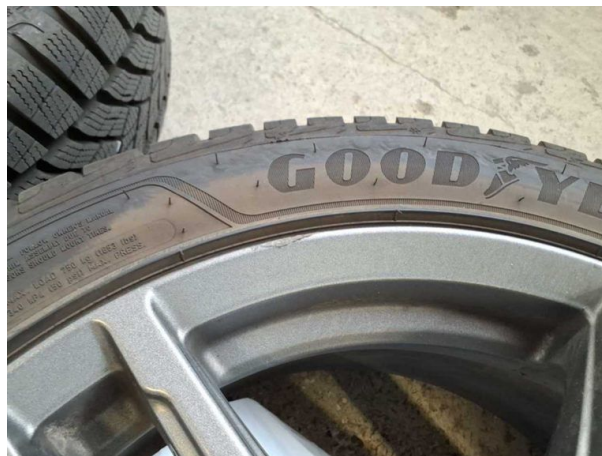
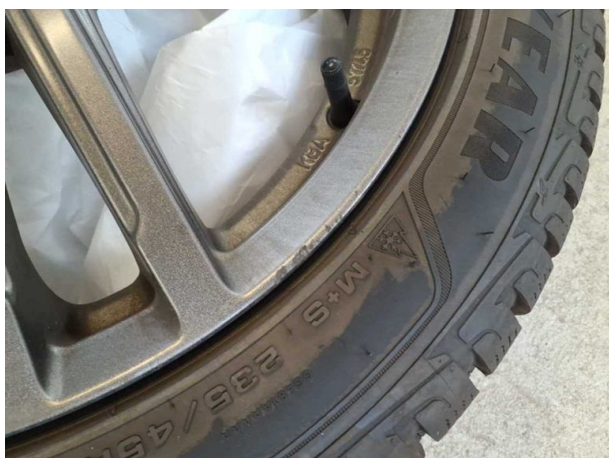
| No. | Component group | Description |
|---|---|---|
| 1 | 2nd wheel set | 3 alloy rims - Scratched - No deduction |

**Damage #1:** 2nd wheel set: 3 alloy rims - Scratched - No deduction

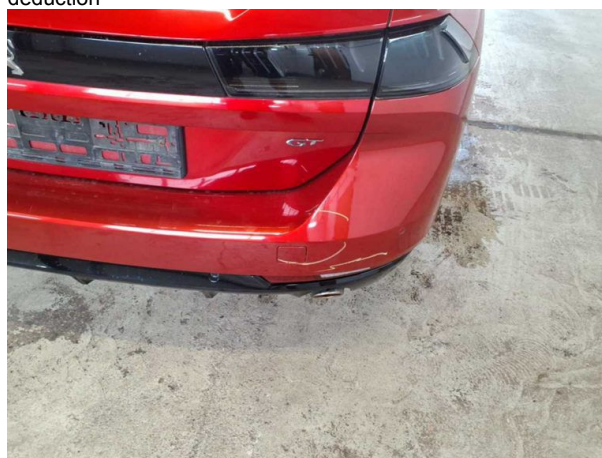
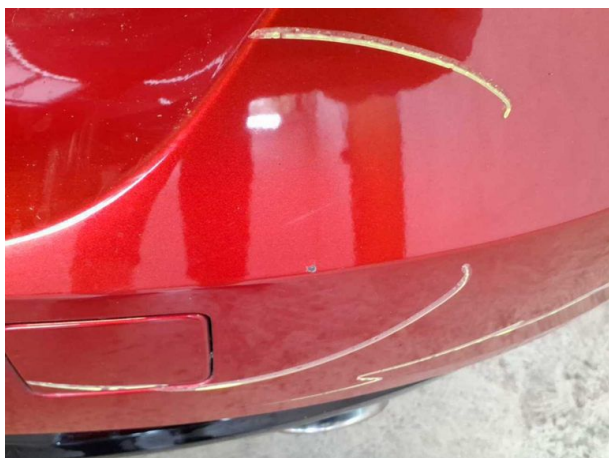
| No. | Component group | Description |
|---|---|---|
| 2 | Rear bumper | Rear bumper - Scratched - Cover / polish |

**Damage #2:** Rear bumper: Rear bumper - Scratched - Cover / polish

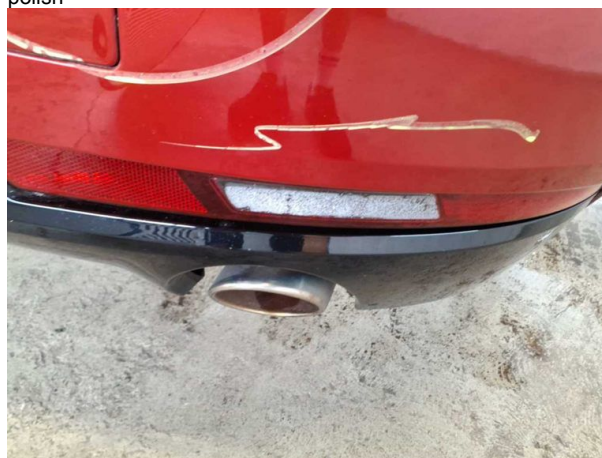
| No. | Component group | Description |
|---|---|---|
| 4 | Boot lid / rear door | Reflectors - Leaking - Replace |

**Damage #4:** Boot lid / rear door: Reflectors - Leaking - Replace

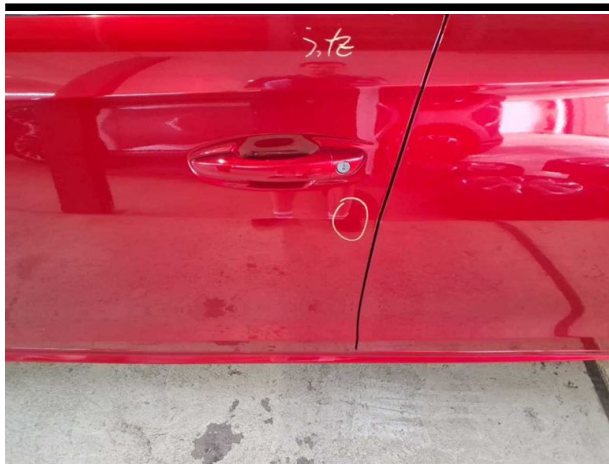
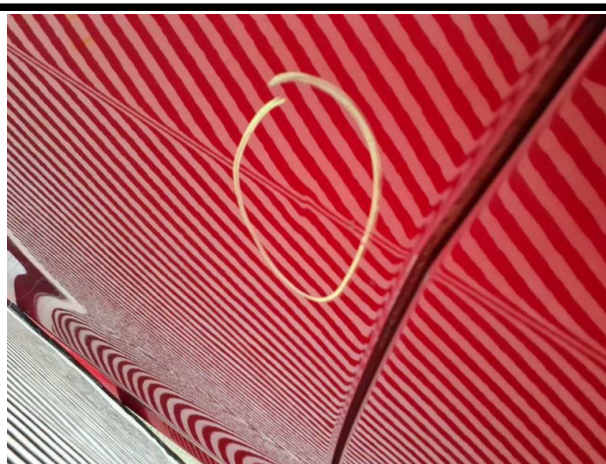
| No. | Component group | Description |
|---|---|---|
| 5 | Door - front left side | Door - dent(s) - Smooth repair work |

**Damage #5:** Door - front left side: Door - dent(s) - Smooth repair work

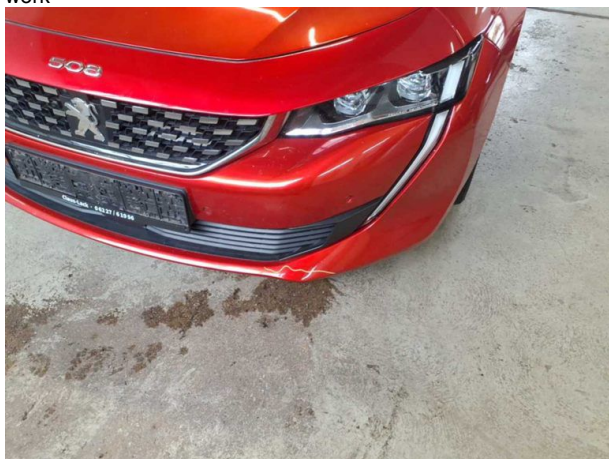
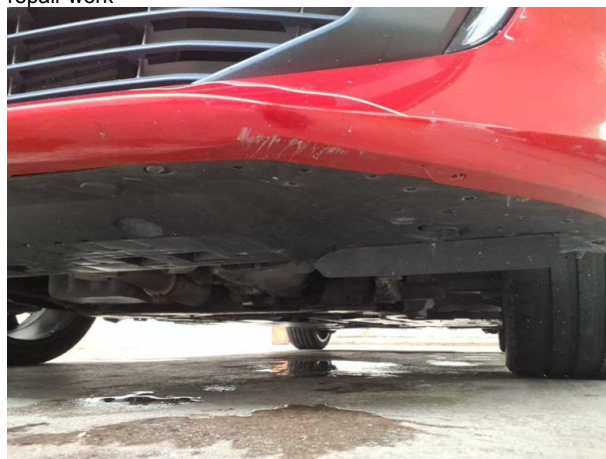
| No. | Component group | Description |
|---|---|---|
| 7 | Front bumper | Front bumper - Scratched - Loss in value |

**Damage #7:** Front bumper: Front bumper - Scratched - Loss in value

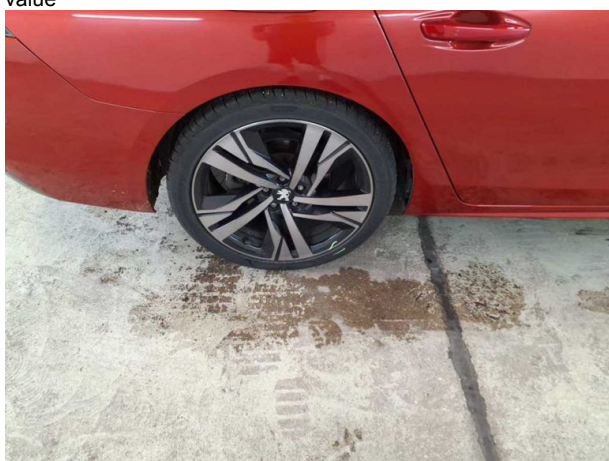
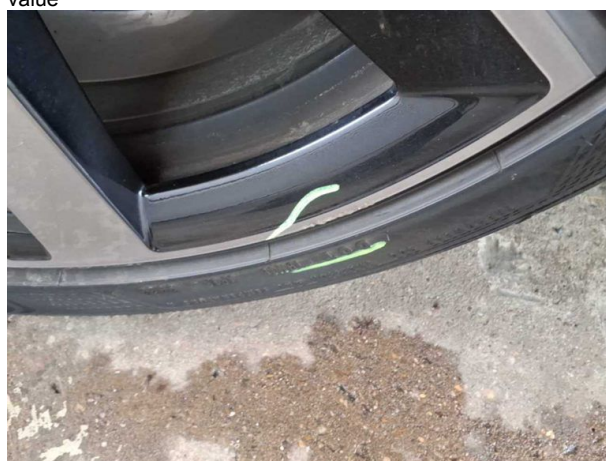
| No. | Component group | Description |
|---|---|---|
| 8 | Wheel / tyres | Alloy rim - rear right side - Scratched - Loss in value |

**Damage #8:** Wheel / tyres: Alloy rim - rear right side - Scratched - Loss in value

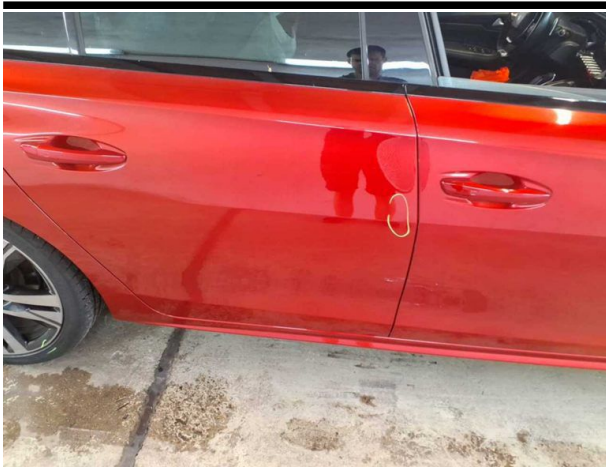
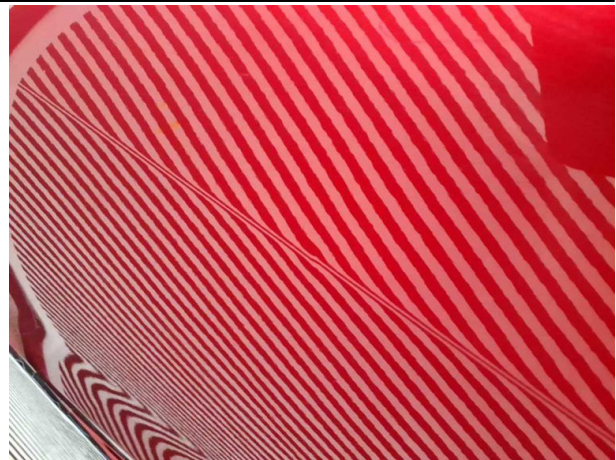
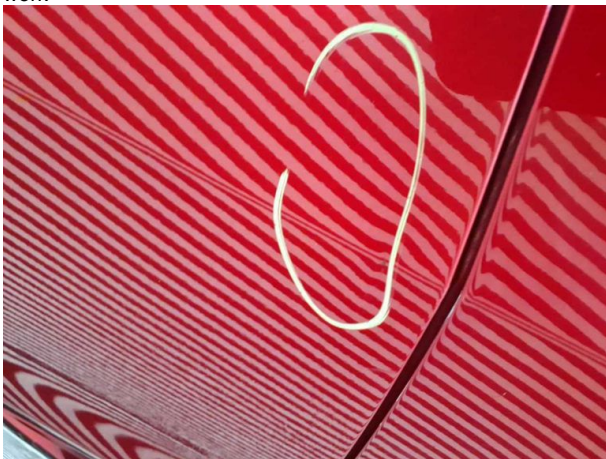
| No. | Component group | Description |
|---|---|---|
| 9 | Door - rear right side | Door - dent(s) - Smooth repair work |

**Damage #9:** Door - rear right side: Door - dent(s) - Smooth repair work

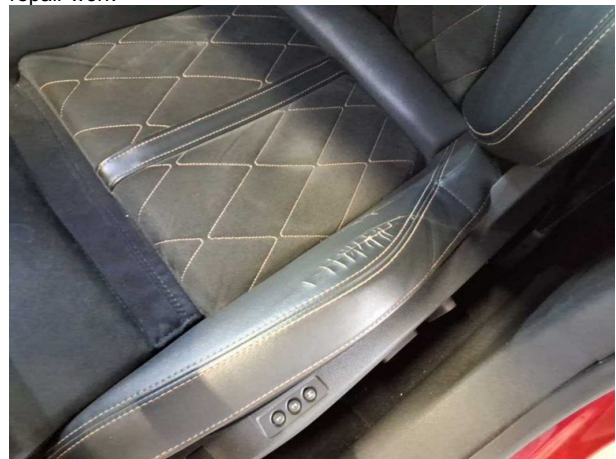
| No. | Component group | Description |
|---|---|---|
| 10 | Seat - front | Seat cover - left side - Damaged - Replace |

**Damage #10:** Seat - front: Seat cover - left side - Damaged - Replace

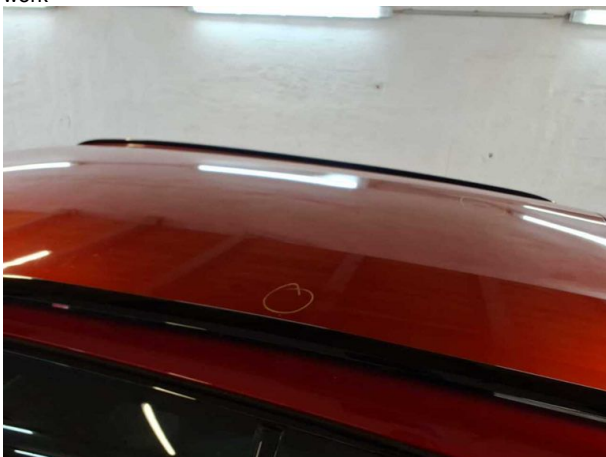
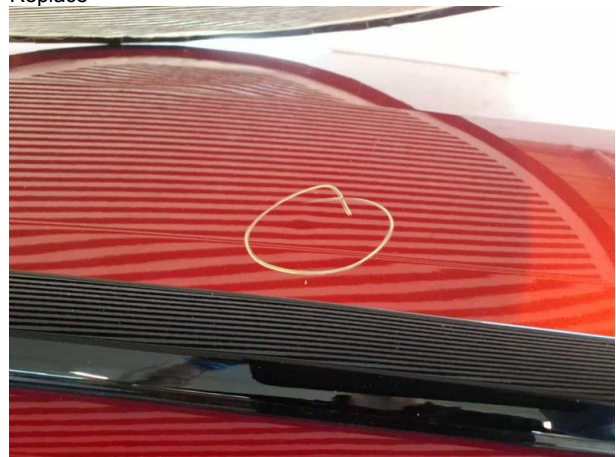
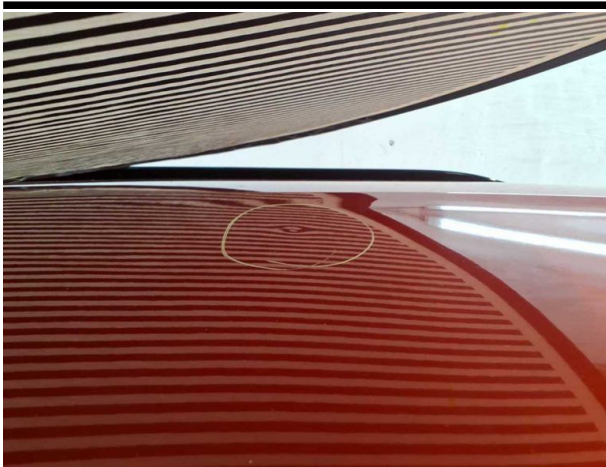
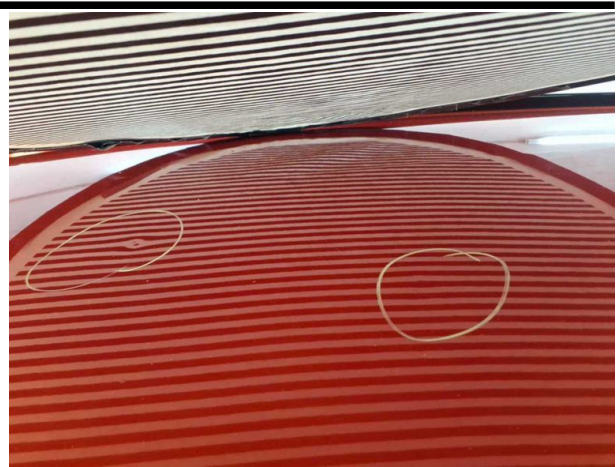
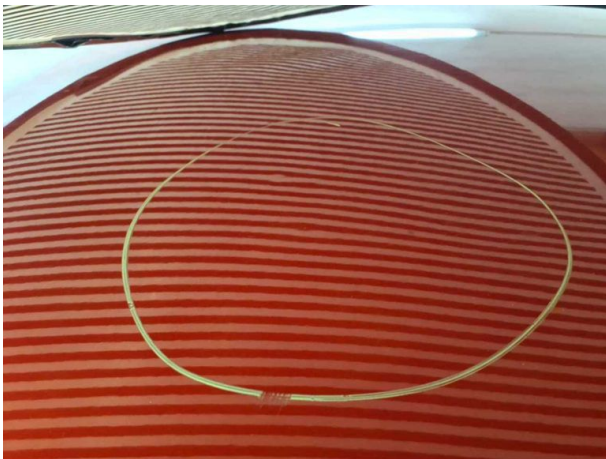
| No. | Component group | Description |
|---|---|---|
| 11 | Roof | Roof - dent(s) - Smooth repair work |

**Damage #11:** Roof: Roof - dent(s) - Smooth repair work

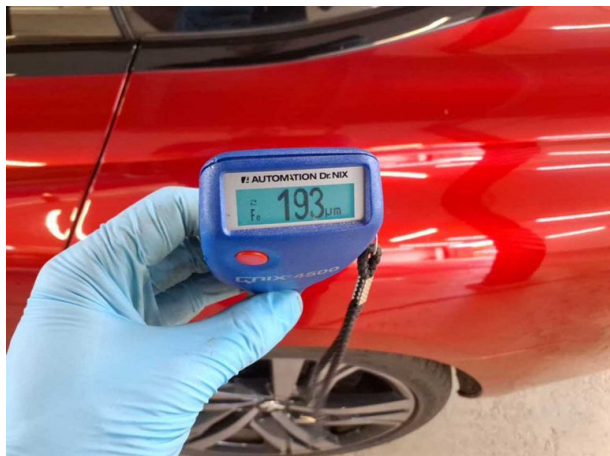
| No. | Location |
|---|---|
| 1 | Side panel - rear left side, Side panel - rear right side, Door - rear left side, Door - rear right side, Door - front left side, Door - front right side |

**Repainting 1:** Side panel - rear left side, Side panel - rear right side, Door - rear left side, Door - rear right side, Door - front left
