## IDENTIFICATION VEHICLE

| Make: | PEUGEOT |
| Model / version: | 5008 |
| Vin: | VF3MCYHZUMS194333 |

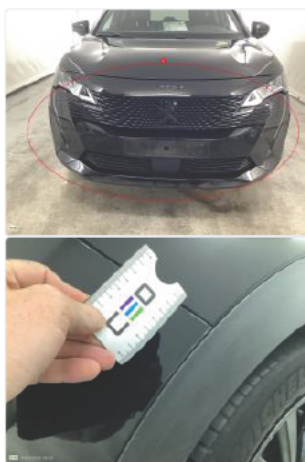
| DAMAGES SUMMARY | | |
|---|---|---|
| 2 | Bumper F | Scratch(es) |

##### 2 - Bumper F - Scratch(es)

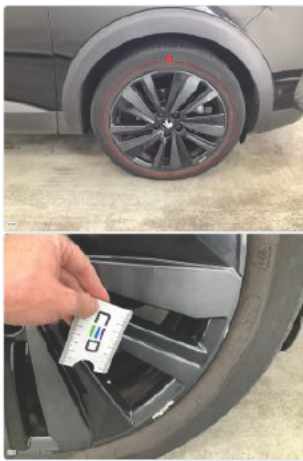
| # | Location | Damage type |
|---|---|---|
| 12 | Alloy rim FR | Scratch(es) |

12 - Alloy rim FR - Scratch(es)
