# Zustandsbericht

| Hersteller / Modell | Tesla Model 3 Langstreckenbatt. Allradantrieb Dual Motor | | |
| Kennzeichen | | Fahrgestellnummer | LRW3E7EK8PC786668 |

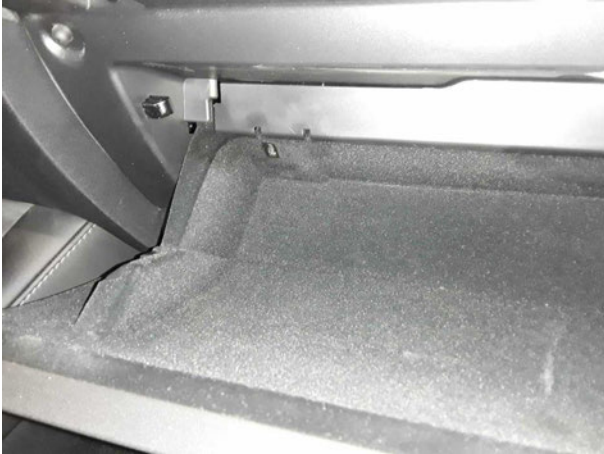
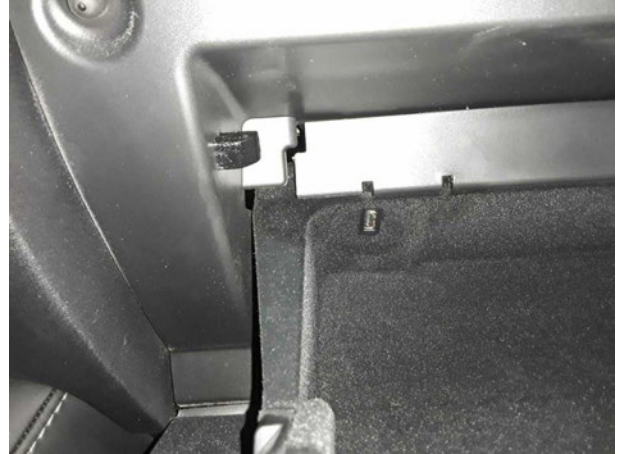
| Nr. | Bauteilgruppe | Beschreibung |
|---|---|---|
| 1 | elektronische Systeme | elektronische Systeme (USB- Stick liegt nicht vor) - fehlt - erneuern |

**Beschädigung #1:** elektronische Systeme: elektronische Systeme (USB- Stick liegt nicht vor) - fehlt - erneuern

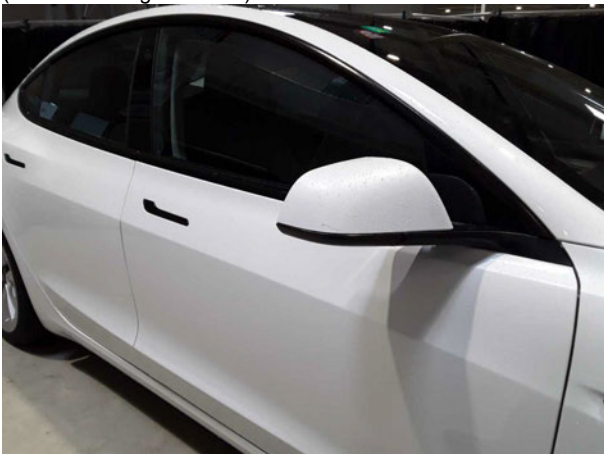
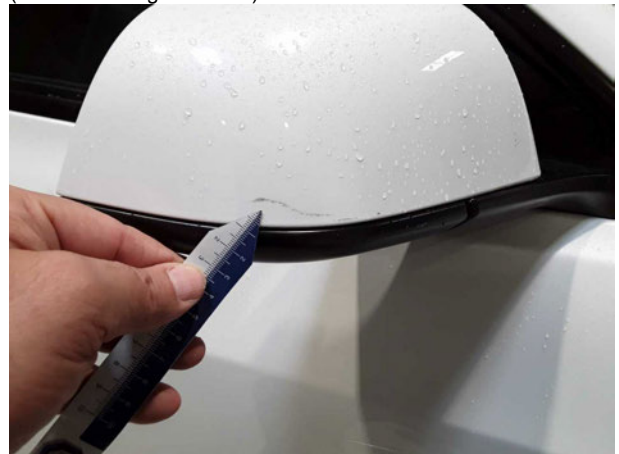
| Nr. | Bauteilgruppe | Beschreibung |
|---|---|---|
| 2 | Außenspiegel rechts | Abdeckkappe - Kratzer - Smart Repair |

**Beschädigung #2:** Außenspiegel rechts: Abdeckkappe - Kratzer - Smart Repair

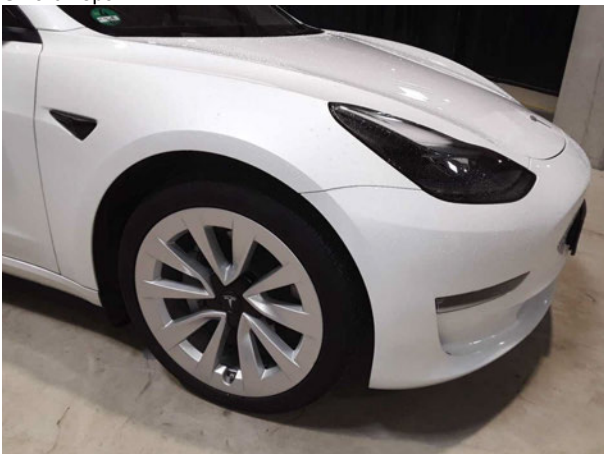
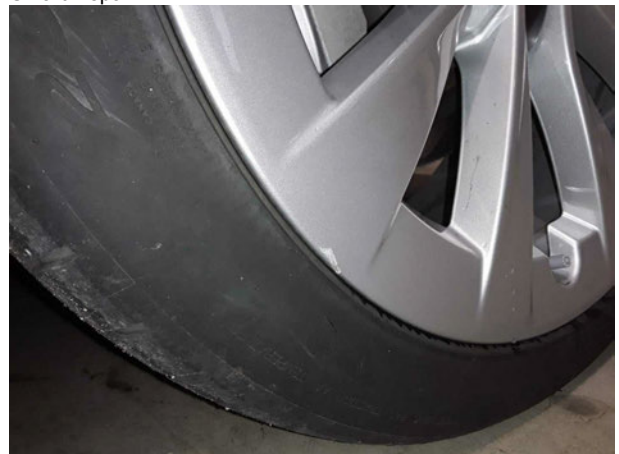
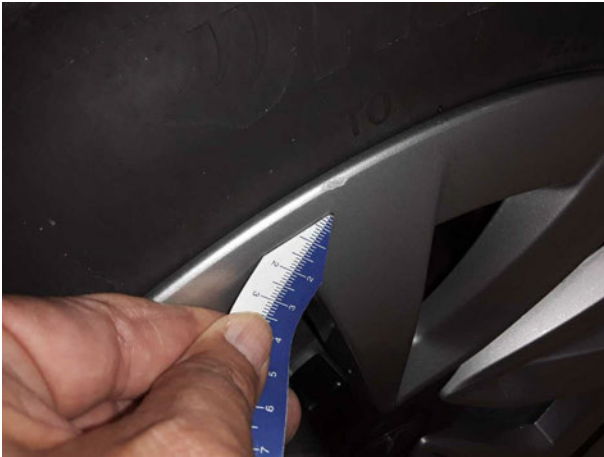
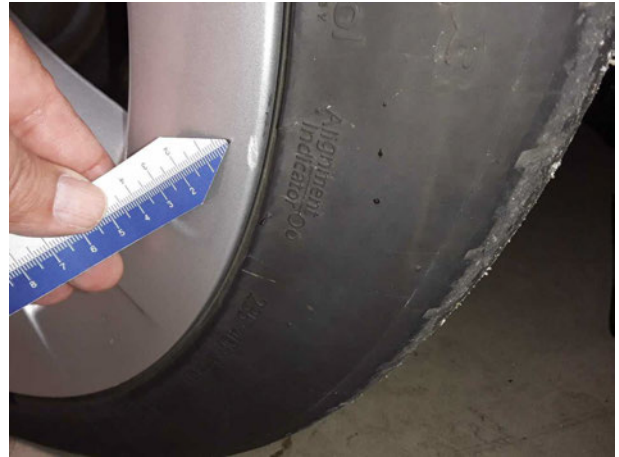
| Nr. | Bauteilgruppe | Beschreibung |
|---|---|---|
| 4 | Rad/Reifen | Leichtmetallfelge vorn rechts - Kratzer - Wertminderung |

**Beschädigung #4:** Rad/Reifen: Leichtmetallfelge vorn rechts - Kratz... Wertminderung

**Beschädigung #4:** Rad/Reifen: Leichtmetallfelge vorn rechts - Kratzer - Wertminderung

**Beschädigung #4:** Rad/Reifen: Leichtmetallfelge vorn rechts - Kratz...  
Wertminderung

**Beschädigung #4:** Rad/Reifen: Leichtmetallfelge vorn rechts -  
Kratzer - Wertminderung

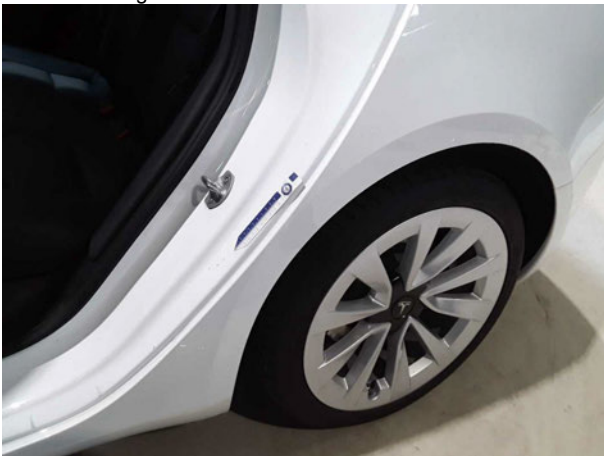
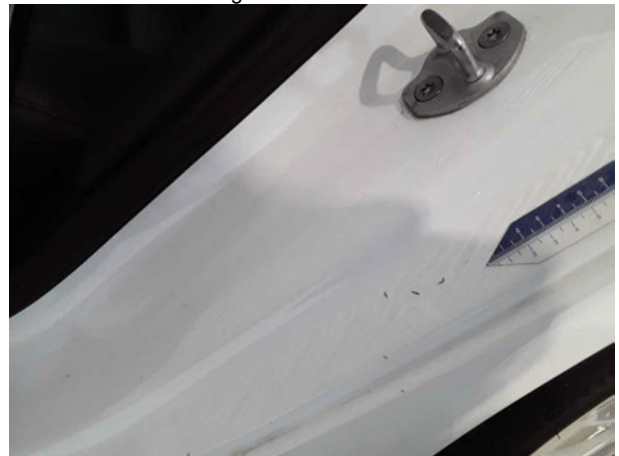
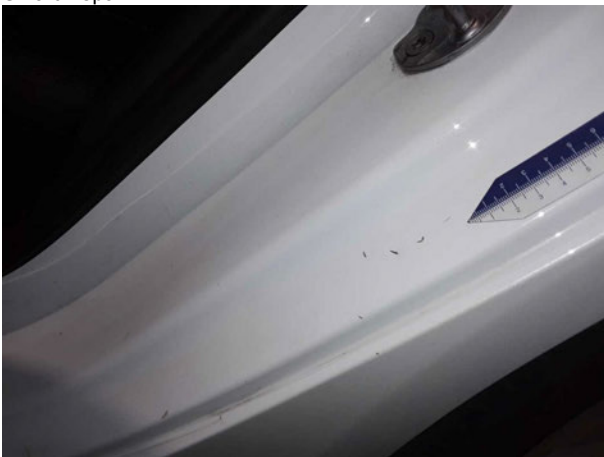
| Nr. | Bauteilgruppe | Beschreibung |
|---|---|---|
| 5 | Seitenwand links | Einstieg - Delle / Lackschaden - Smart Repair |

**Beschädigung #5:** Seitenwand links: Einstieg - Delle / Lackschaden -  
Smart Repair

**Beschädigung #5:** Seitenwand links: Einstieg - Delle /  
Lackschaden - Smart Repair

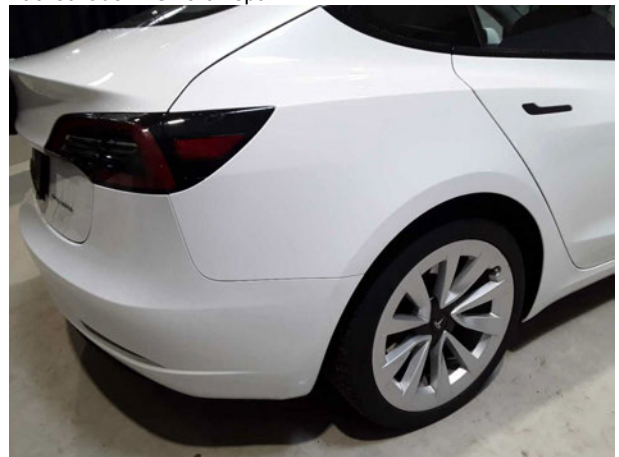
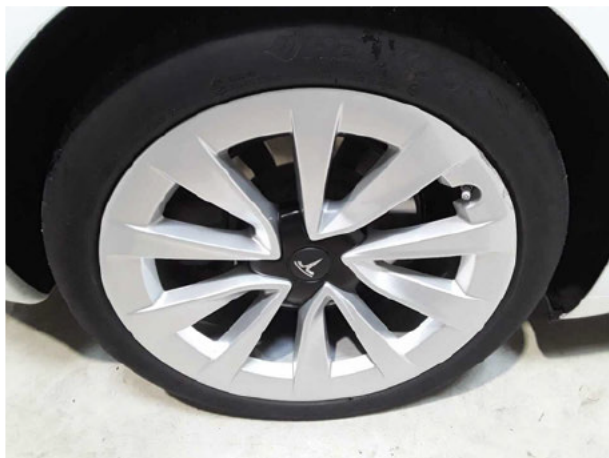
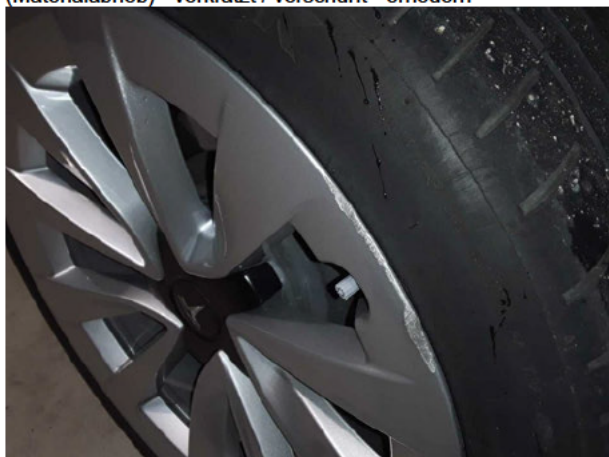
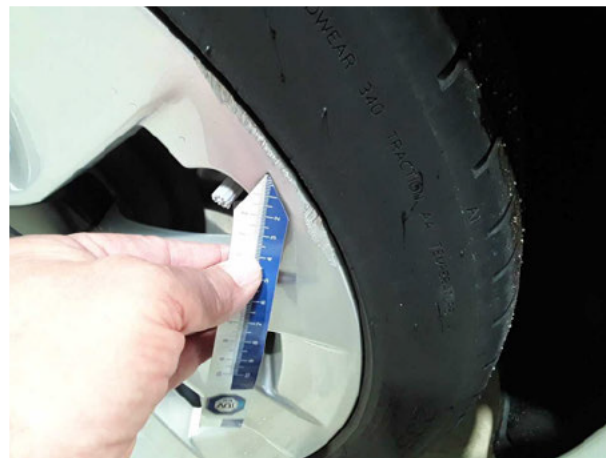
| Nr. | Bauteilgruppe | Beschreibung |
|---|---|---|
| 6 | Rad/Reifen | Leichtmetallfelge hinten rechts (Materialabrieb) - verkratzt / verschürft - erneuern |

**Beschädigung #6:** Rad/Reifen: Leichtmetallfelge hinten rechts  
(Materialabrieb) - verkratzt / verschürft - erneuern

**Beschädigung #6:** Rad/Reifen: Leichtmetallfelge hinten rechts (Materialabrieb) - verkratzt / verschürft - erneuern

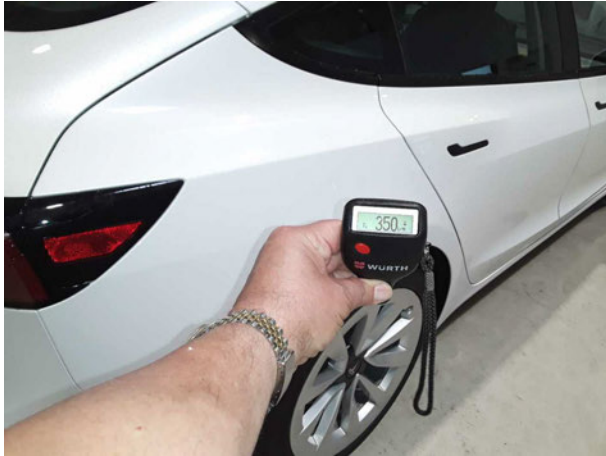
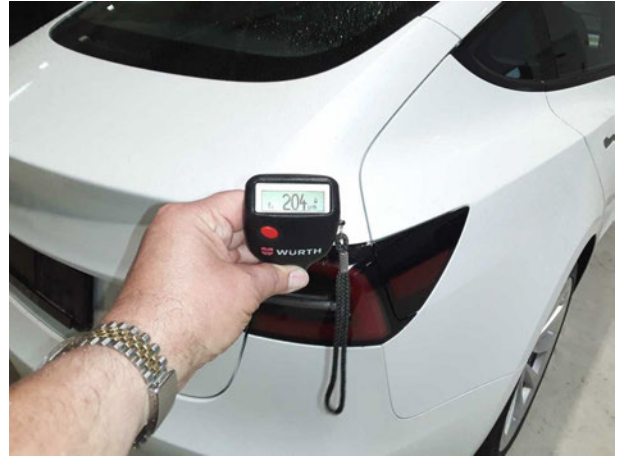
| Nr. | Ort | Wertminderung |
|---|---|---|
| 1 | Heckklappe/-tür, Seitenwand rechts, fachgerecht ausgeführt, Reparaturrechnung nicht vorhanden | |

**Nachlackierung 1:** Heckklappe/-tür, Seitenwand rechts
