# Zustandsbericht

Protokollnummer: 46319159  
Auftrags-Nr / Referenz: 22892061  
Besichtigungsdatum: 03.07.2026

| Hersteller / Modell | ORA Funky Cat 400 Pro | | |

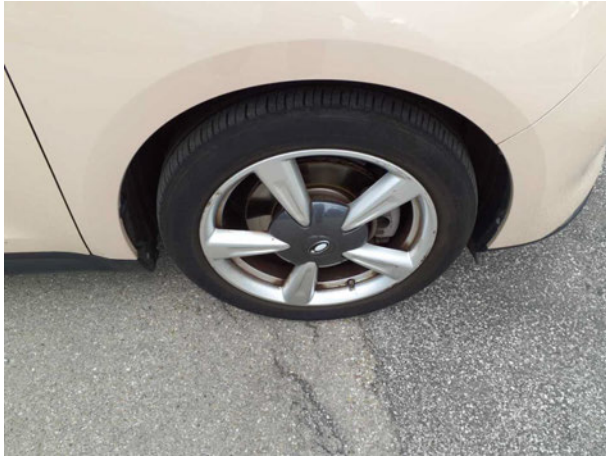
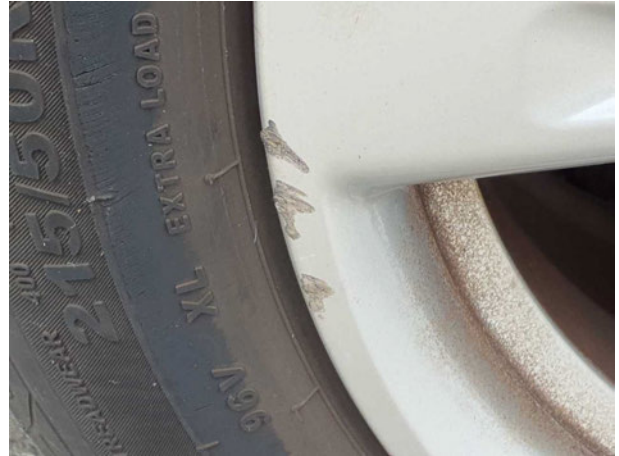
| Nr. | Bauteilgruppe | Beschreibung |
|---|---|---|
| 1 | Rad/Reifen | Leichtmetallfelge vorn rechts - verkratzt / verschürft - Wertminderung |

**Beschädigung #1:** Rad/Reifen: Leichtmetallfelge vorn rechts - verkratzt / verschürft - Wertminderung
