LVV Nr 4468098  
Hersteller Volvo  
Model XC60  
Variante Momentum Pro 2.0 B4 MHEV  
Listenpreis 50.369,74  
VIN LYVUZK9VDNB023966  
Erstzulassungsdatum 1.6.2022  
Kennzeichen FR TV217

Schadensfälle der int. Belegnummer: 4468098 15.07.2026

# Zustandsbericht / Minderwertgutachten

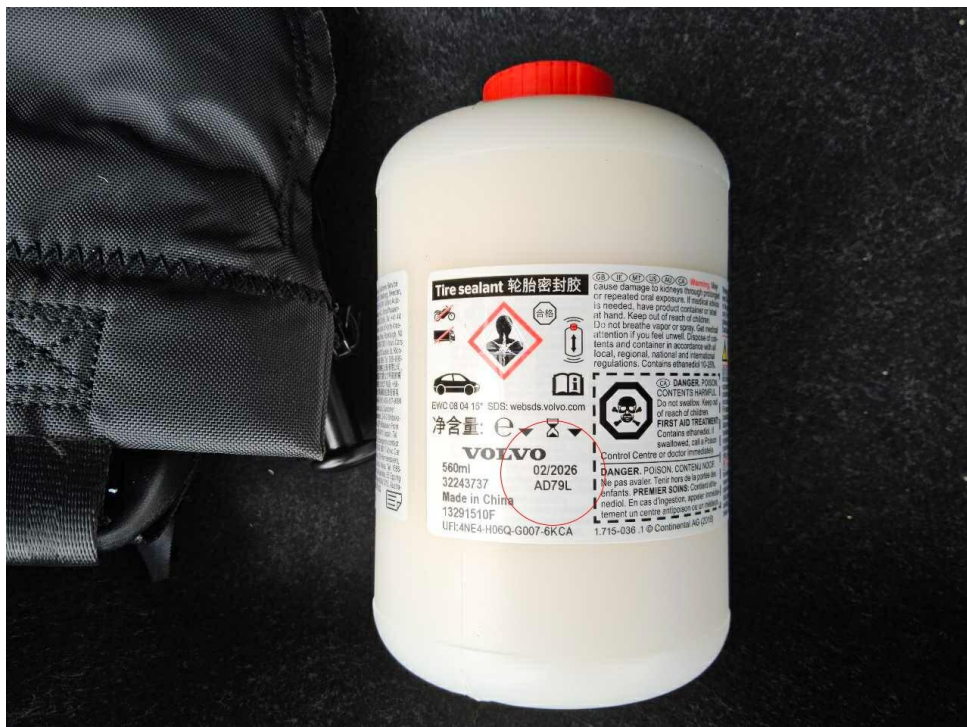
Bild 14 : „T“-Tirefit 02/2026 abgelaufen

1. Gummiblende Schlossträger  
Tierversbiss, erneuern (Bild 18)
2. „T“-Tirefit 02/2026 abgelaufen,  
erneuern (Bild 14)
3. Tür vorne links Kante kleine Kratzer,  
ausbessern (Bild 31)
4. Verkleidung Tür vorne links, gerissen,  
smart repair
5. Stoßfänger hinten Lackierung,  
zerkratzt, smart repair
6. Seitenteil hinten rechts, eingedellt,  
smart repair
7. Seitenteil hinten links Lackierung  
unterhalb, zerkratzt, lackieren
8. Kotflügel vorne links, eingedellt,  
instandsetzen und lackieren mit  
Lackaufbau

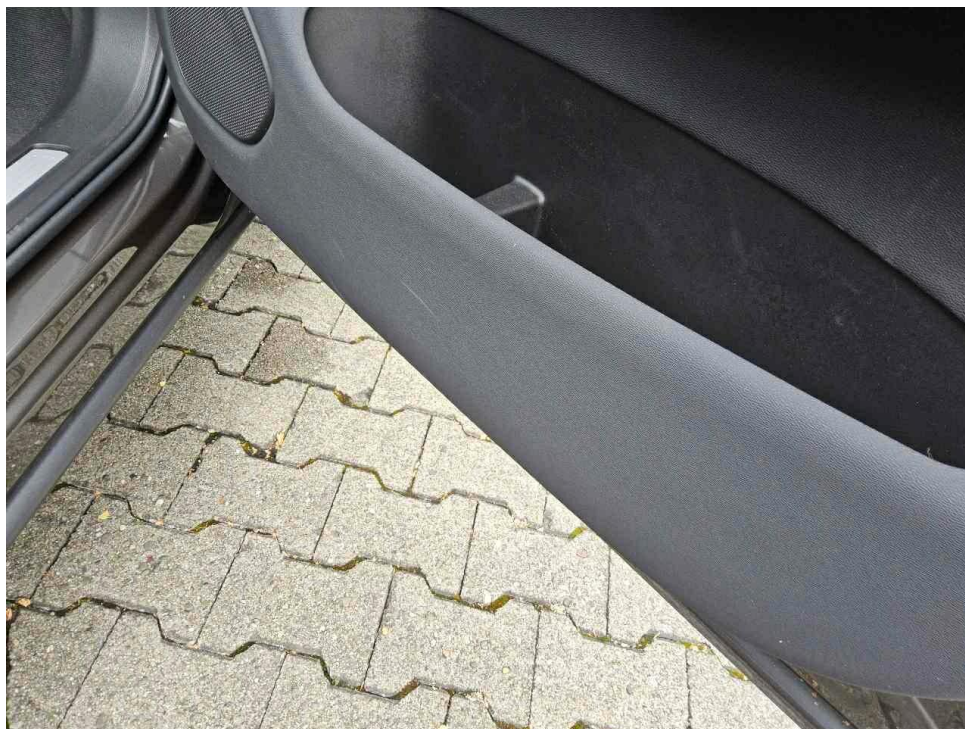
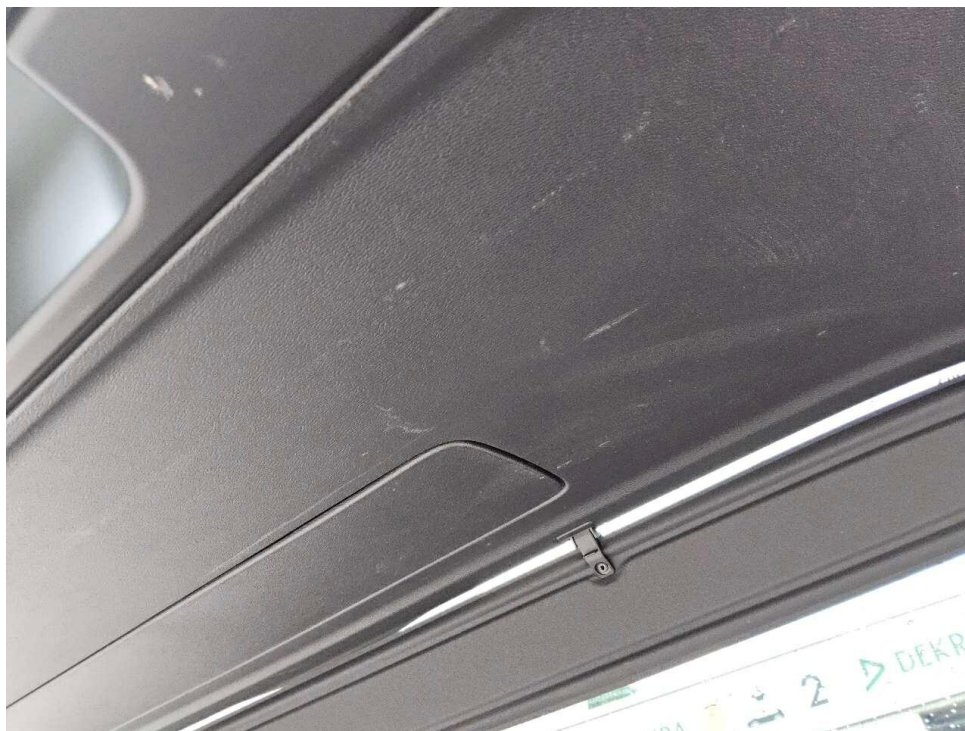
Bild 15 : Innraum Kunststoffteile leichte Kratzer

Bild 16 : Innraum Kunststoffteile leichte Kratzer

Innenraum Kunststoffteile leichte Kratzer (Bild 15, 16)  
Windschutzscheibe diverse kleine Steinschläge (bei Besichtigung nass)  
Kotflügel vorne rechts, Lackierung fleckig, polieren (Bild 22, 23)  
Tür vorne rechts Türkante, zerkratzt, Gebrauchsspur  
Tür vorne links Lackierung, zerkratzt, polieren  
Motorhaube Lackierung, Steinschlag, Gebrauchsspur  
Stoßfänger vorne Lackierung, Steinschlag, Gebrauchsspur

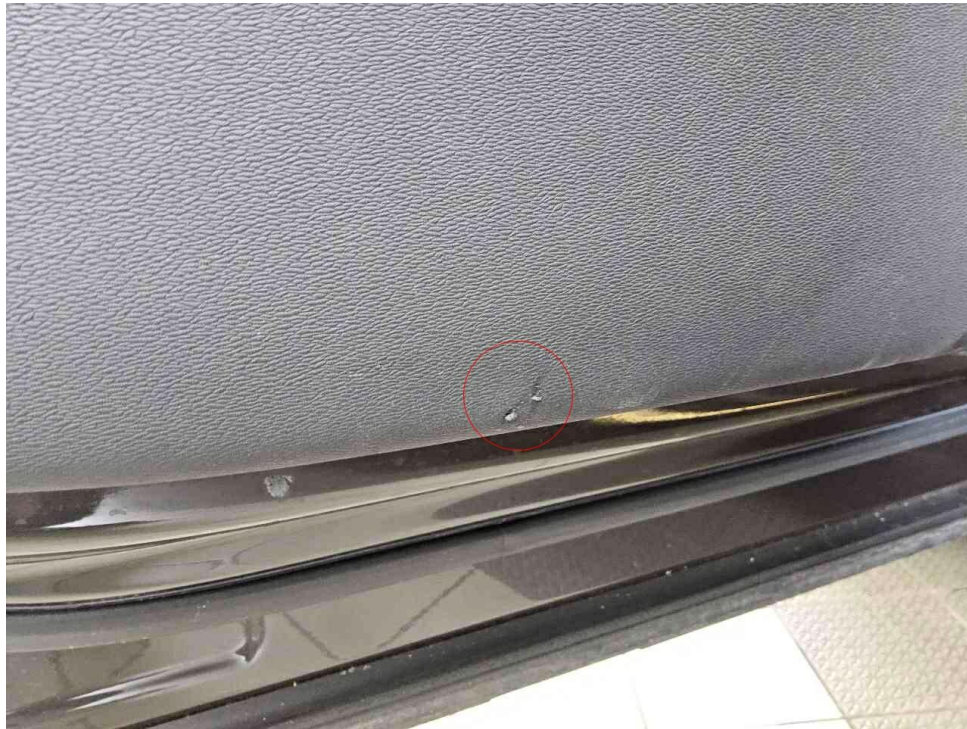
Bild 17 : Verkleidung Tür vorne links, kleine Einschnitte

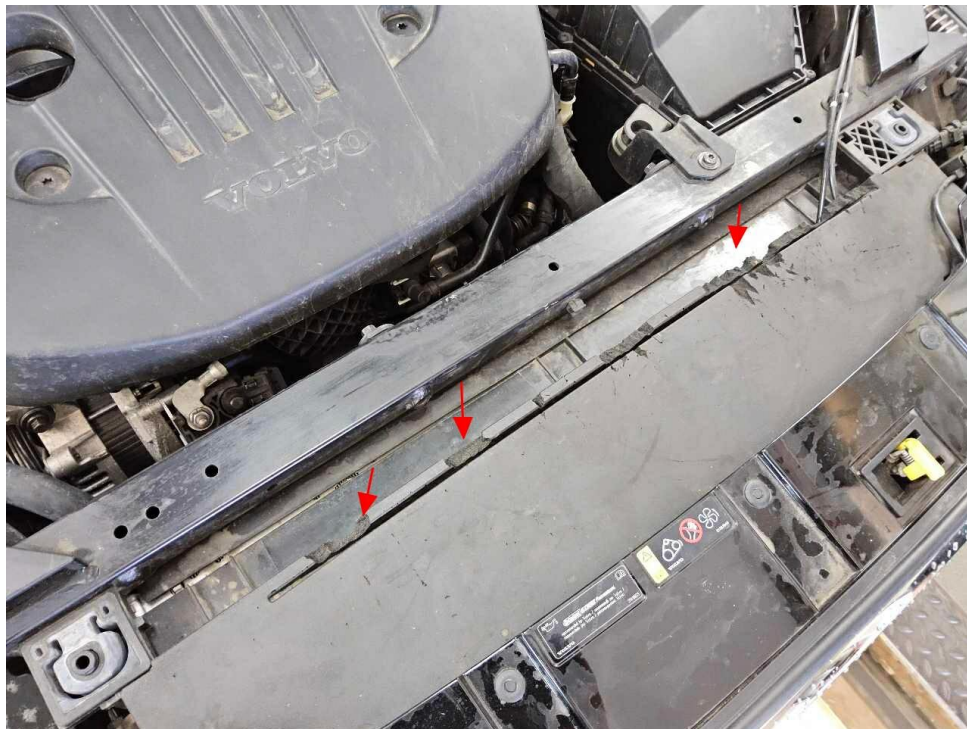
Bild 18 : Gummiblende Schlossträger Tierversbiss

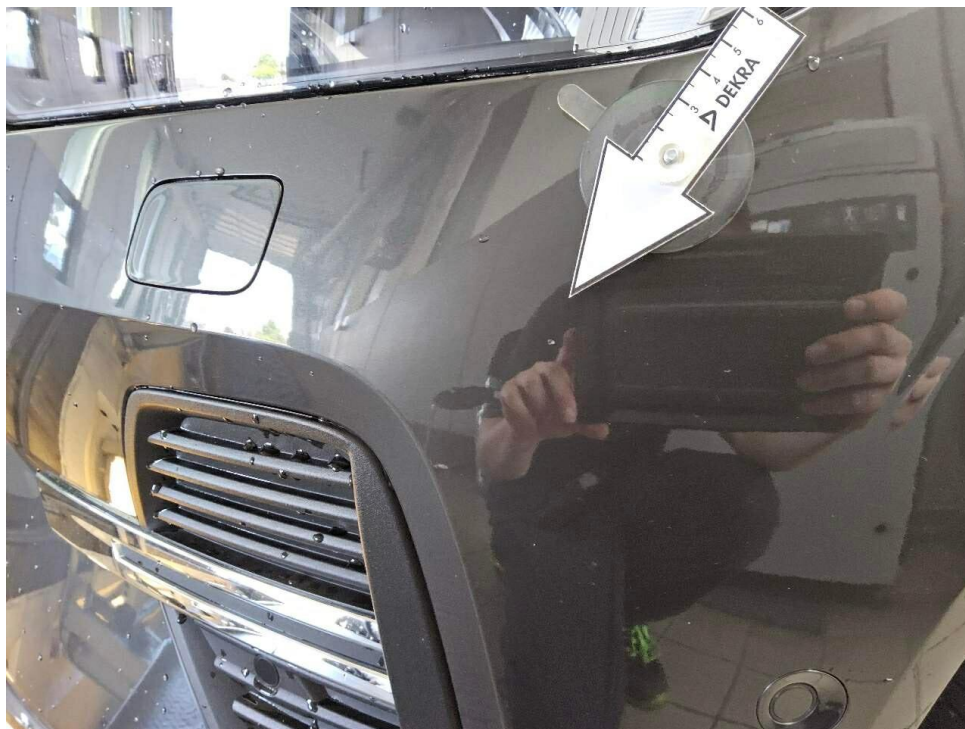
Bild 19 : Stoßfänger vorne Lackierung, Steinschlag

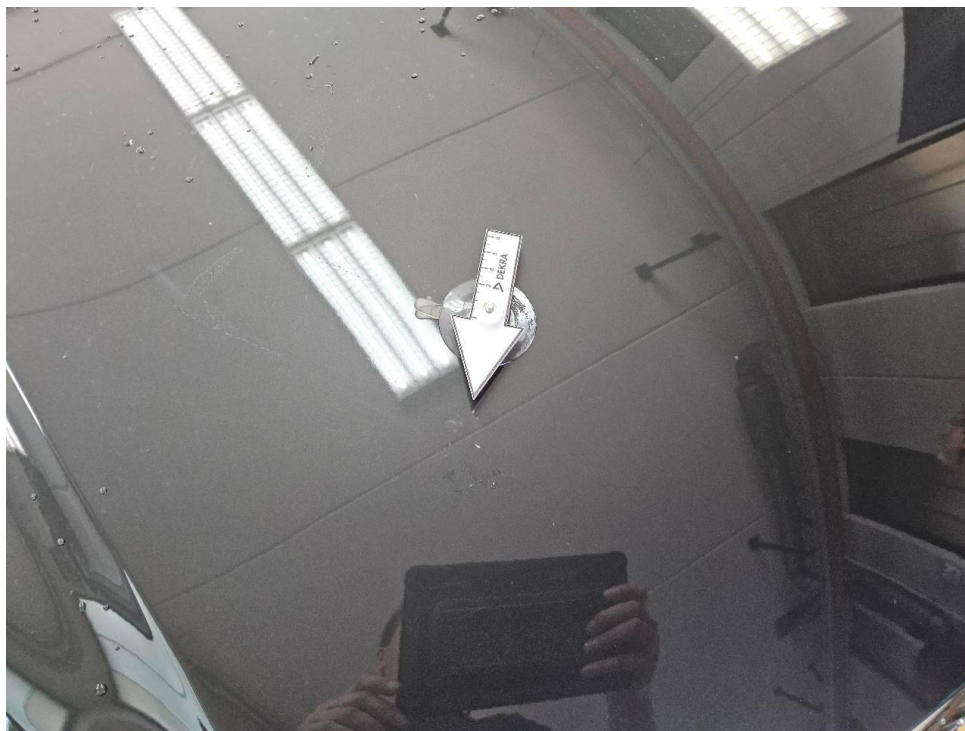
Bild 20 : Motorhaube Lackierung, Steinschlag

**- Motorhaube 161µm**

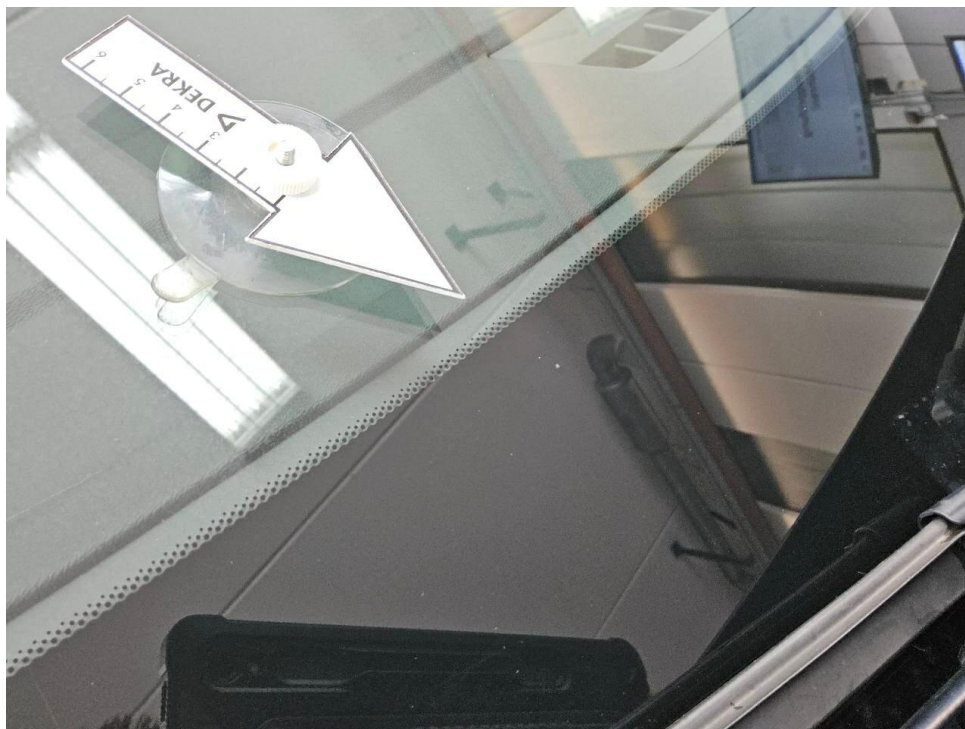
Bild 21 : Windschutzscheibe diverse kleine Steinschläge

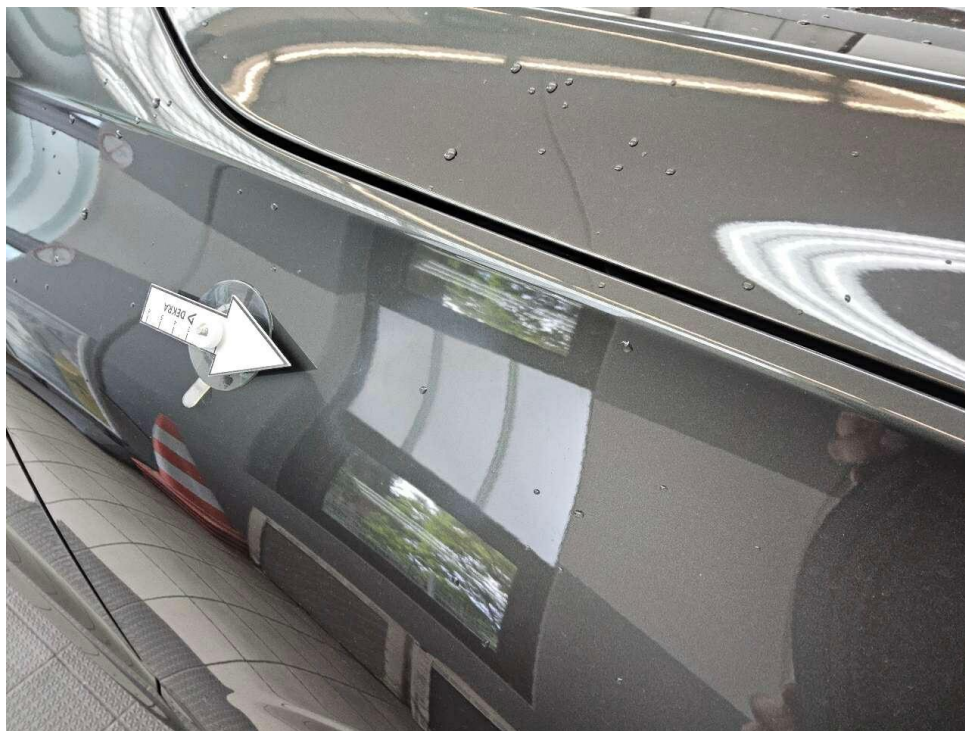
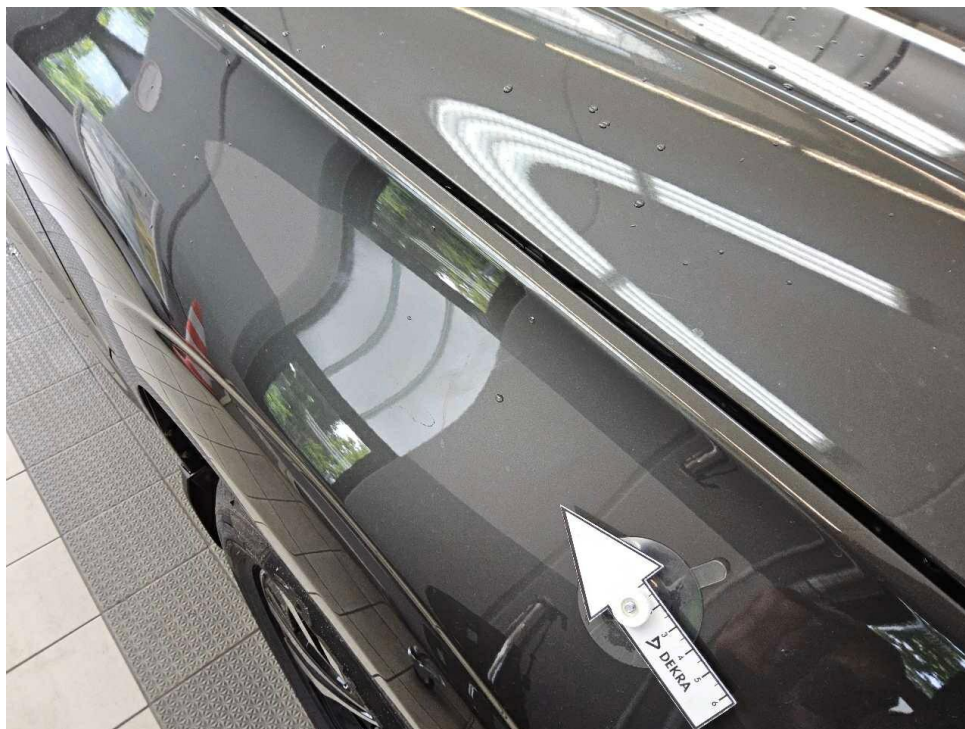
Bild 22 : Kotflügel vorne rechts, Lackierung fleckig

Bild 23 : Kotflügel vorne rechts, Lackierung fleckig

**- Kotflügel vorne rechts 121µm**

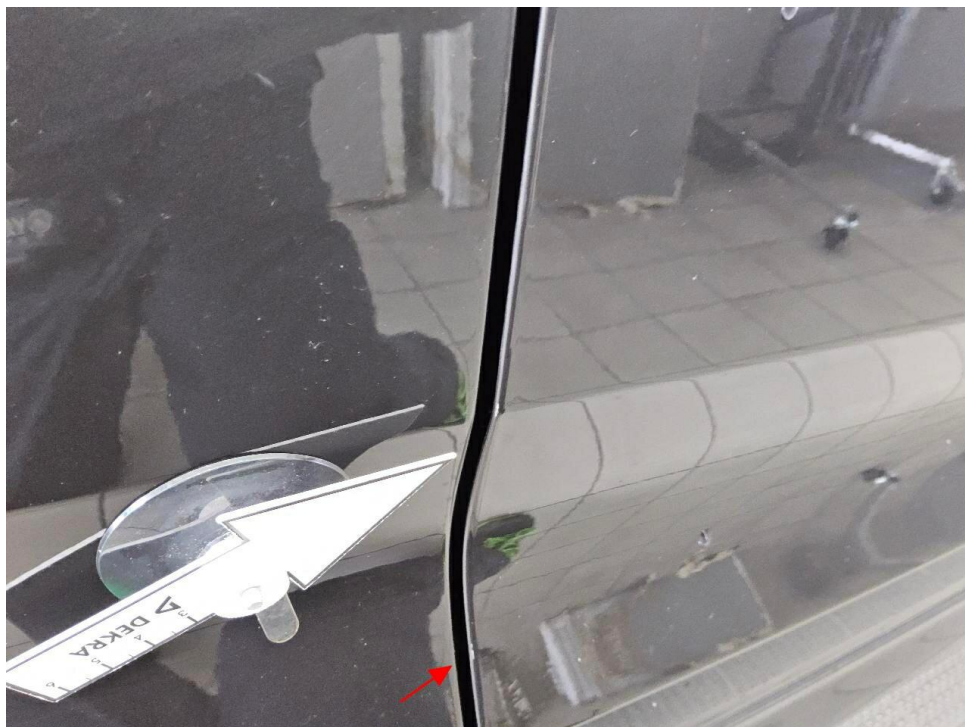
Bild 24 : Tür vorne rechts Türkante, zerkratzt

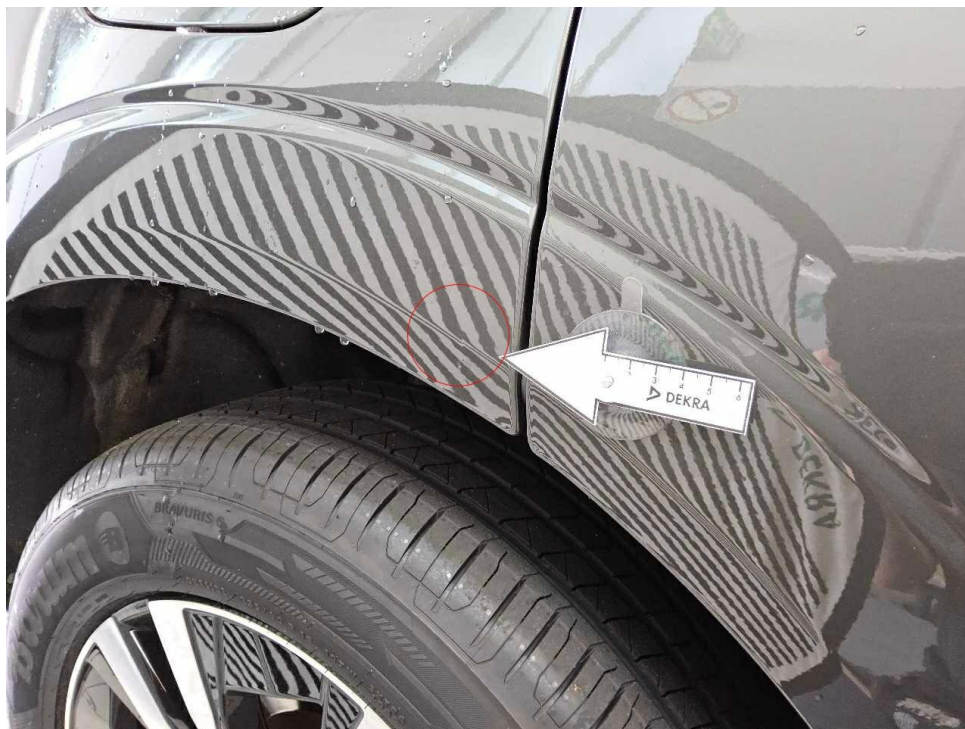
Bild 25 : Seitenteil hinten rechts, eingedellt, mit leichter Lackbeschädigung

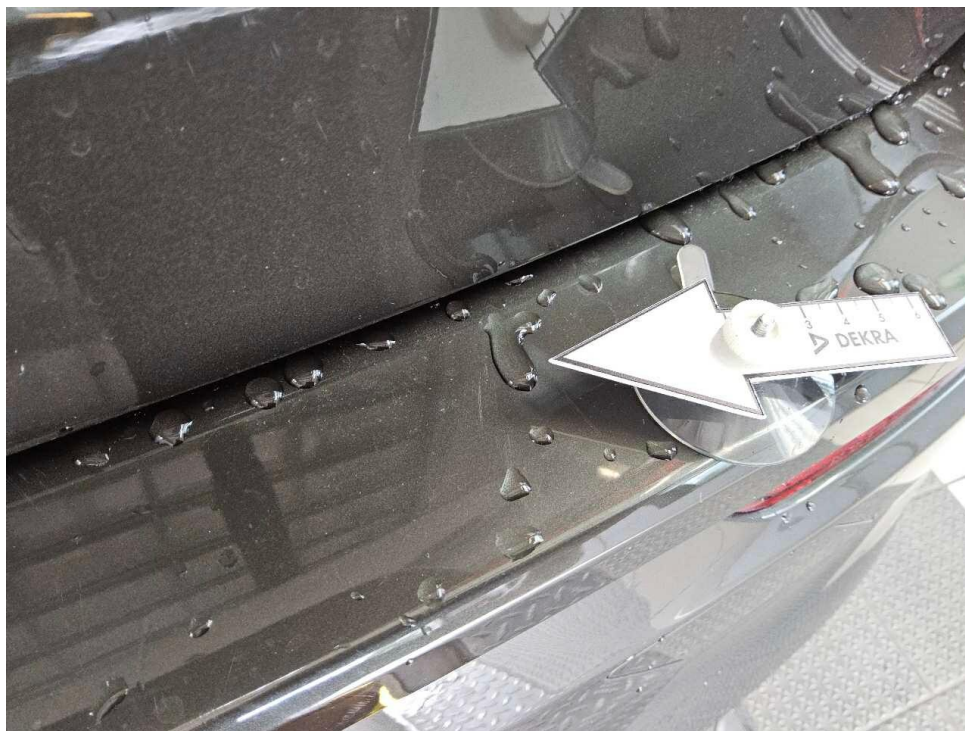
Bild 26 : Stoßfänger hinten Ladecke, zerkratzt

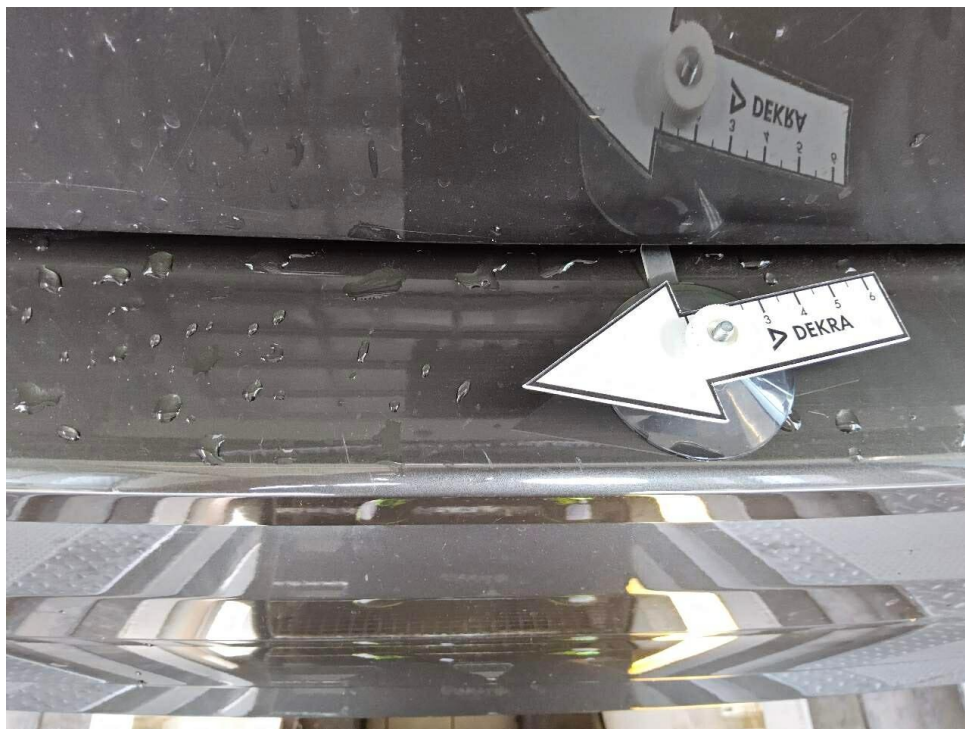
Bild 27 : Stoßfänger hinten Ladekante, zerkratzt

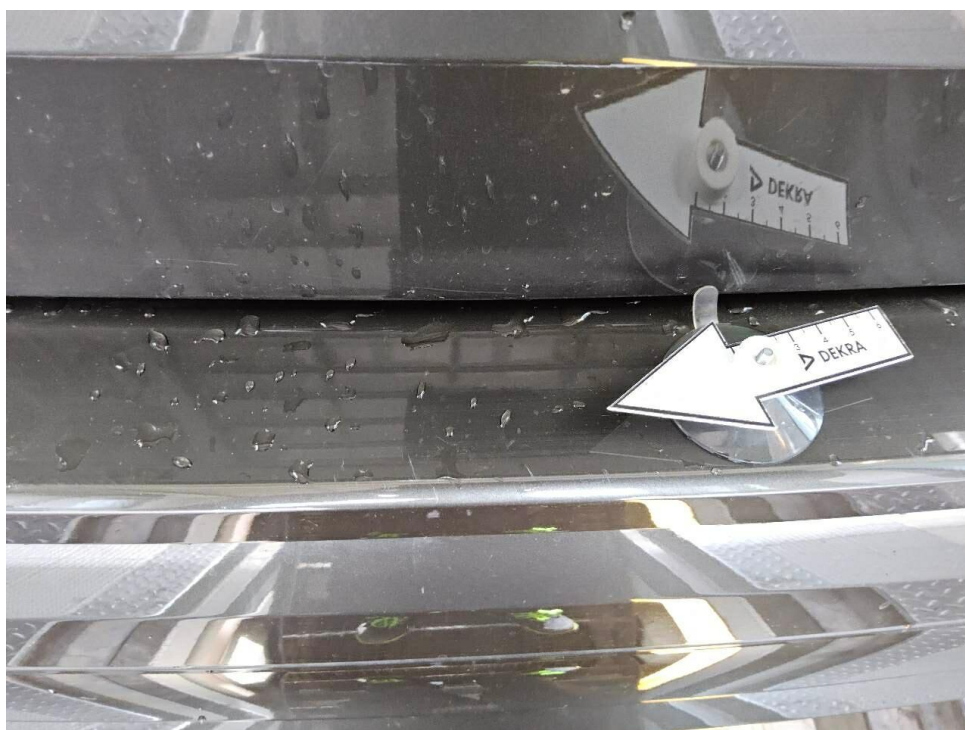
Bild 28 : Stoßfänger hinten Ladekante, zerkratzt

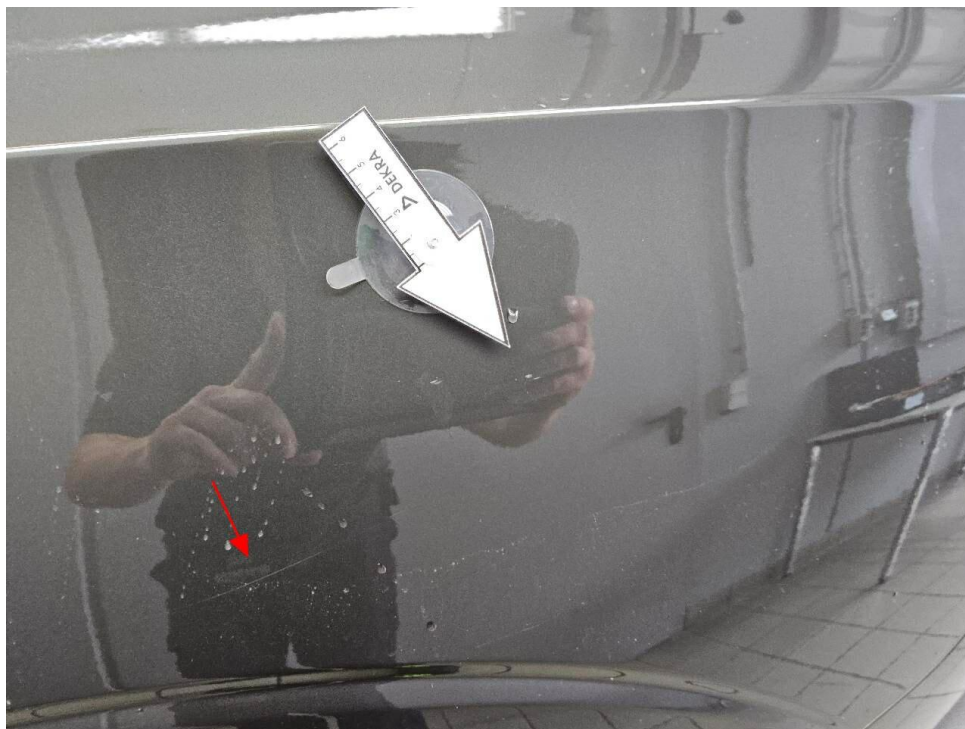
Bild 29 : Seitenteil hinten links Lackierung unterhalb, zerkratzt, lackieren

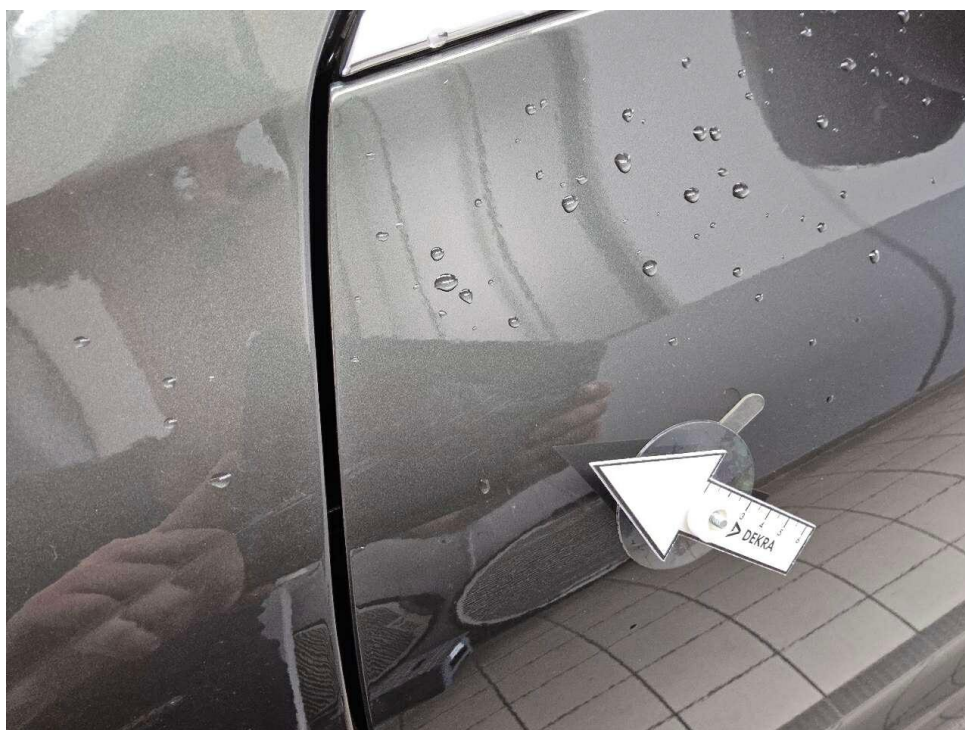
Bild 30 : Tür vorne links Lackierung, zerkratzt, polieren

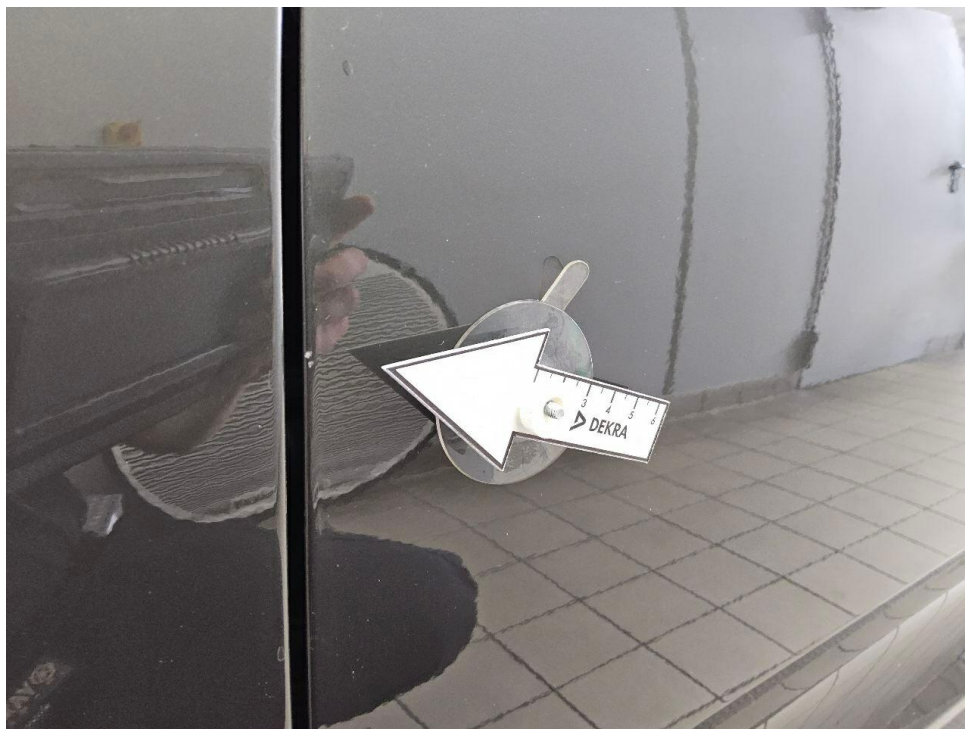
Bild 31 : Tür vorne links Kante kleine Kratzer, ausbessern

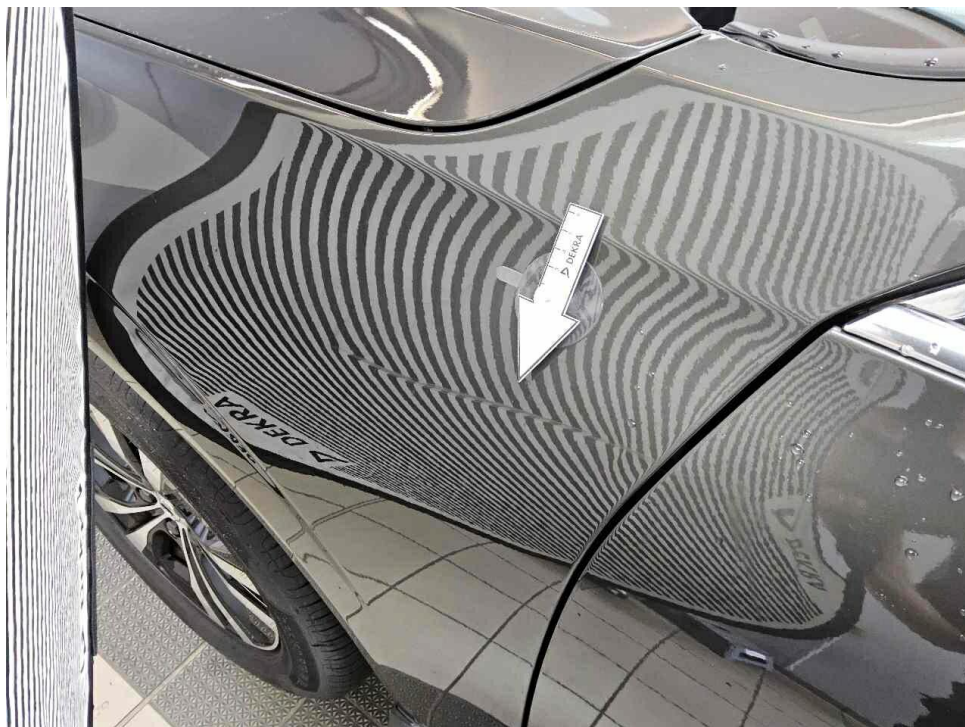
Bild 32 : Kotflügel vorne links, eingedellt, eingedrückt
