# Zustandsbericht

Protokollnummer: 46319403  
Auftrags-Nr / Referenz: 20902065  
Besichtigungsdatum: 29.06.2026

| Hersteller / Modell | BYD ATTO 3 Design | | |

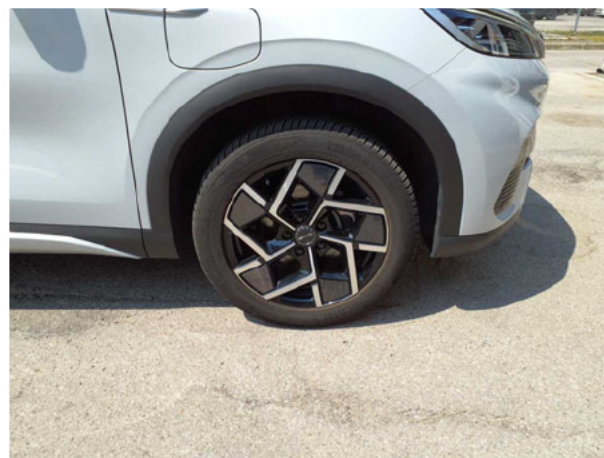
**Abbildung 14:** Montierte Bereifung

| Achse | Reifengröße | Reifentyp | Hersteller | Profiltiefe | Verkehrstauglichkeit |
|---|---|---|---|---|---|
| 1 | 235/50 R18 101V | Ganzjahresreifen auf Leichtmetall | Continental | 5mm / 5mm | i.O. |
| 2 | 235/50 R18 101V | Ganzjahresreifen auf Leichtmetall | Continental | 6mm / 6mm | i.O. |
