## Fahrzeugbeschreibung

**Fahrzeug:** VOLVO XC40 T3 Sports Utility Vehicle 5-türig 1477 ccm 163 PS / 120 KW bleifrei 6-Gang Manuell

## Zustandsbericht

Inspection date: 10 Jun 2026  
**Protocol number: 45875774**  
Delivery date: 10 Jun 2026

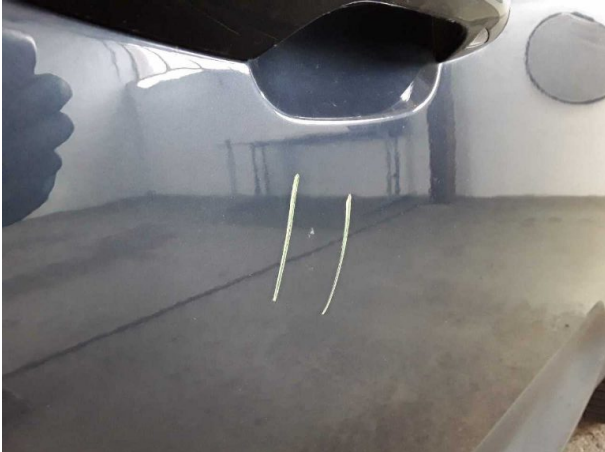
**Damage #1:** Door - front right side: Door - Scratch(es) - Cover / polish

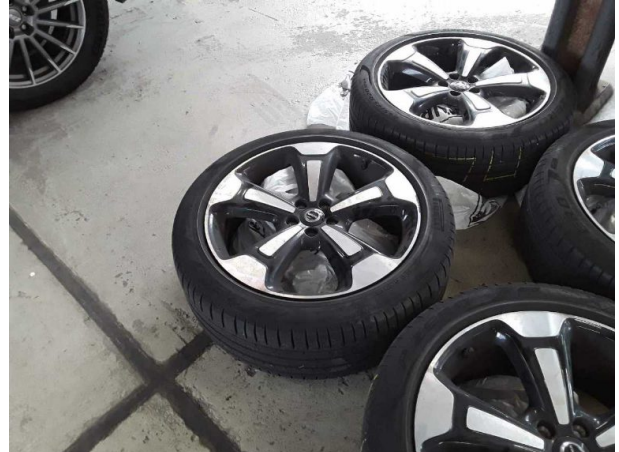
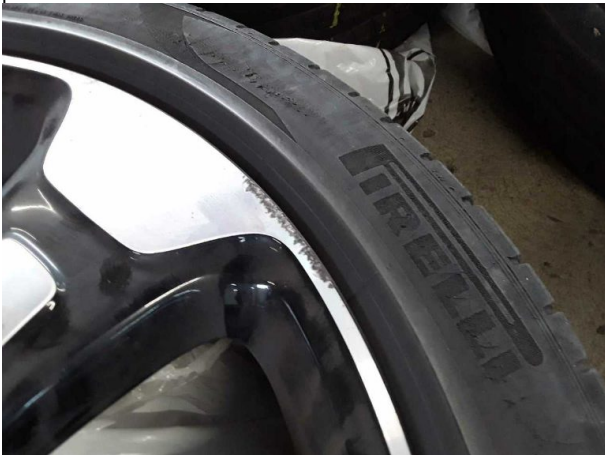
**Damage #2:** 2nd wheel set: 1 alloy rim - Scratched - Loss in value

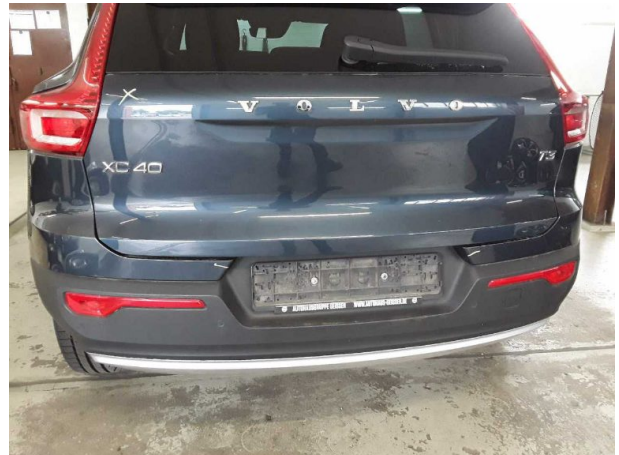
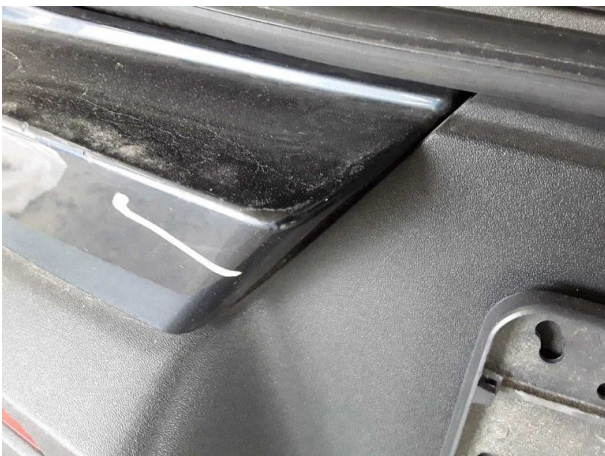
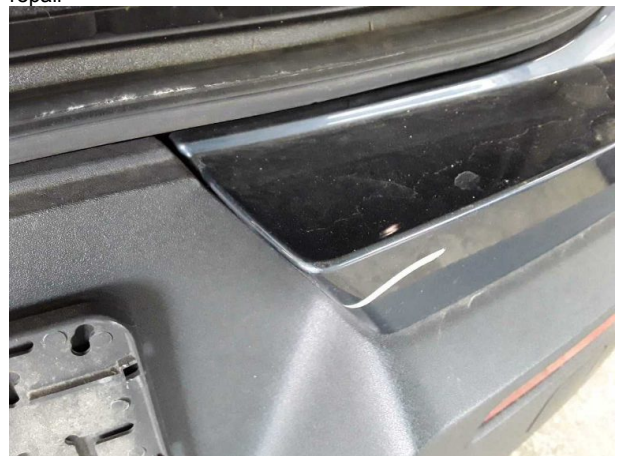
**Damage #3:** Rear bumper: Rear bumper - Scratched - Smart repair

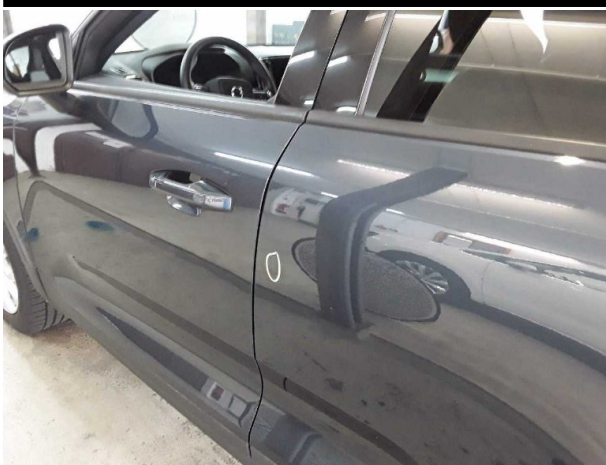
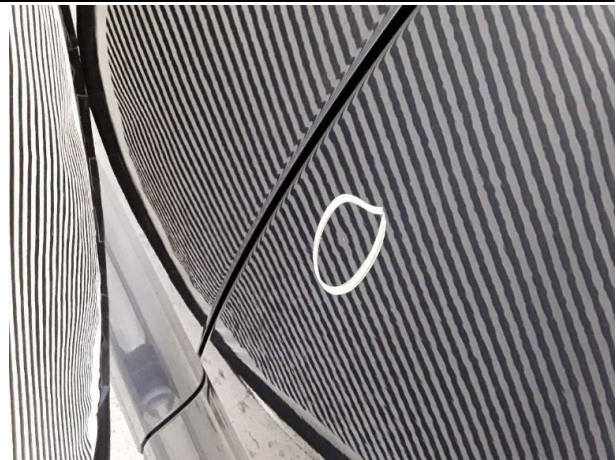
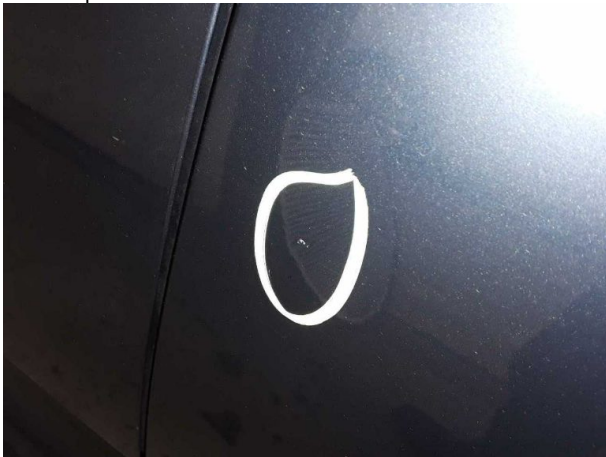
**Damage #4:** Door - rear left side: Door - Dent / paintcoat damage - Smart repair

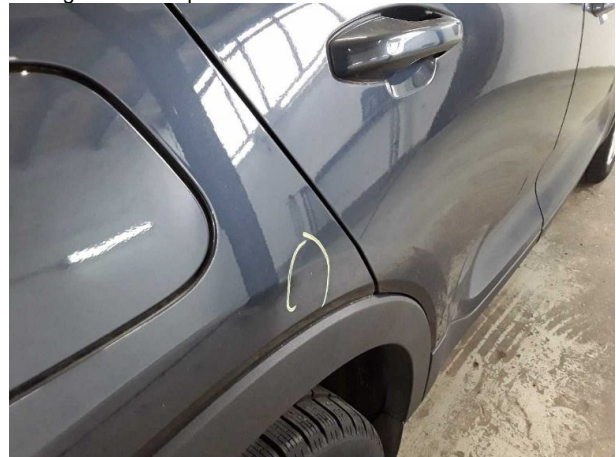
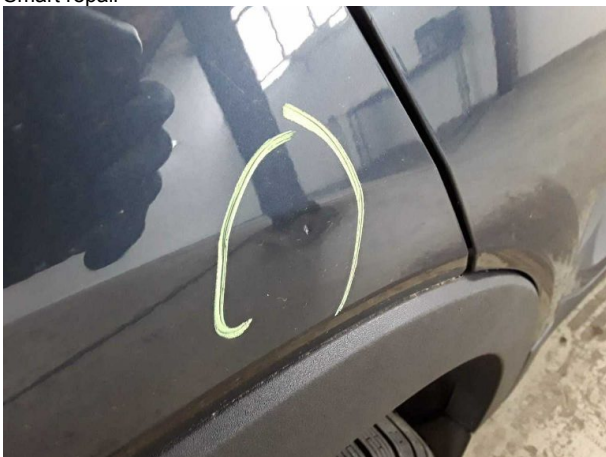
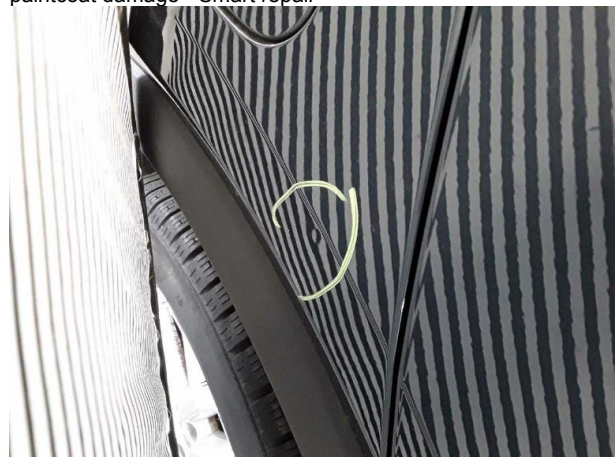
**Damage #5:** Side panel - rear right side: Side panel - Dent / paintcoat damage - Smart repair

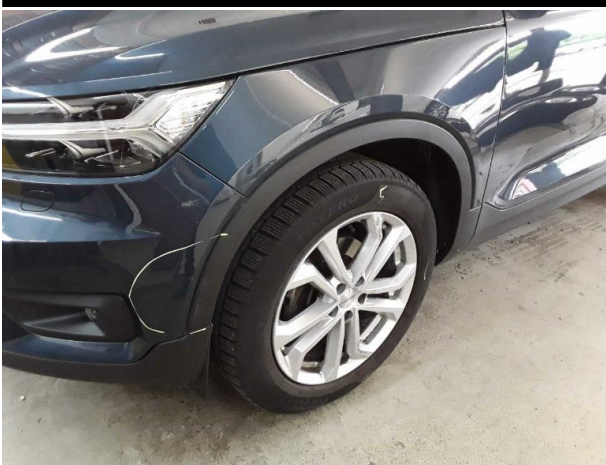
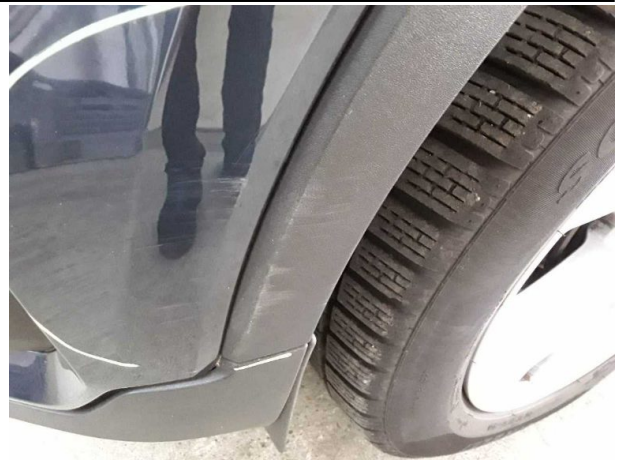
**Damage #6:** Mudguard - left side: Wheel well extension - Scratch...  
- Replace

**Damage #6:** Mudguard - left side: Wheel well extension -  
Scratched - Replace

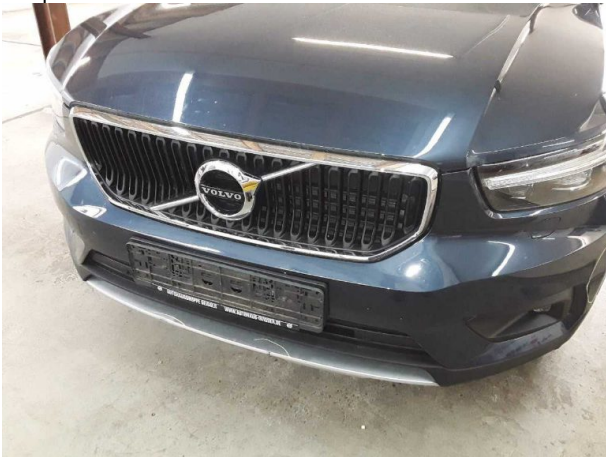
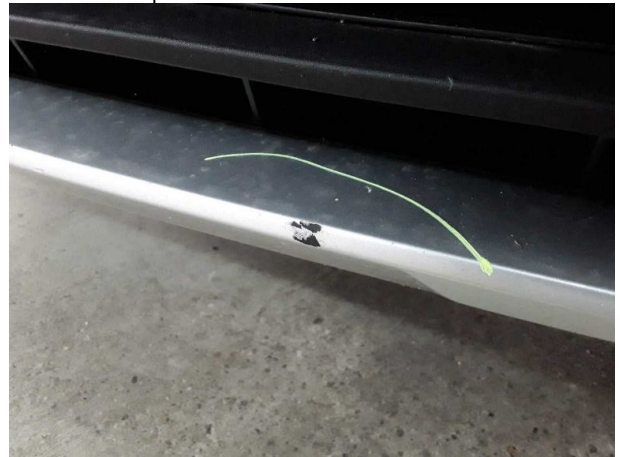
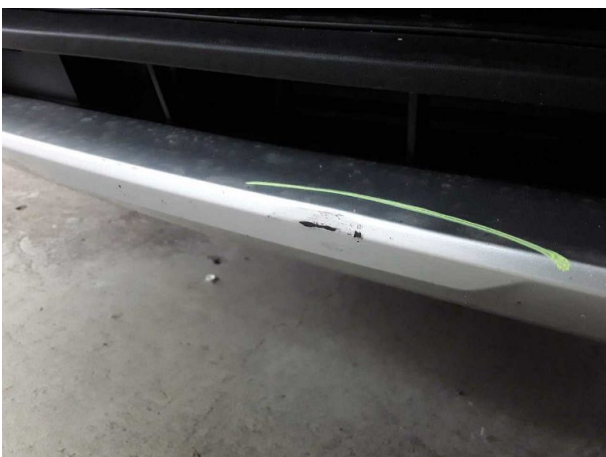
**Damage #7:** Front bumper: Spoiler - Scratched - Smart repair

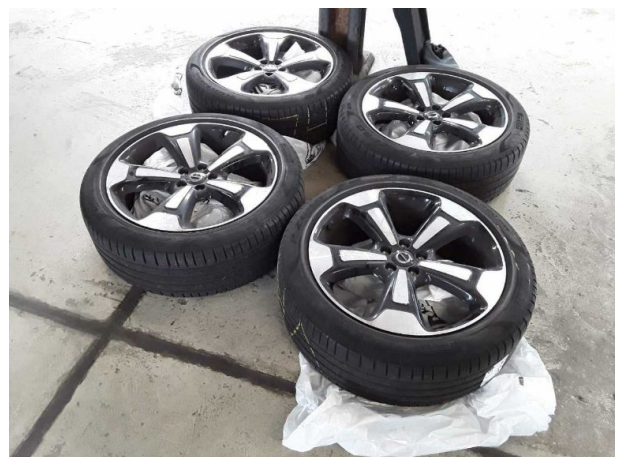
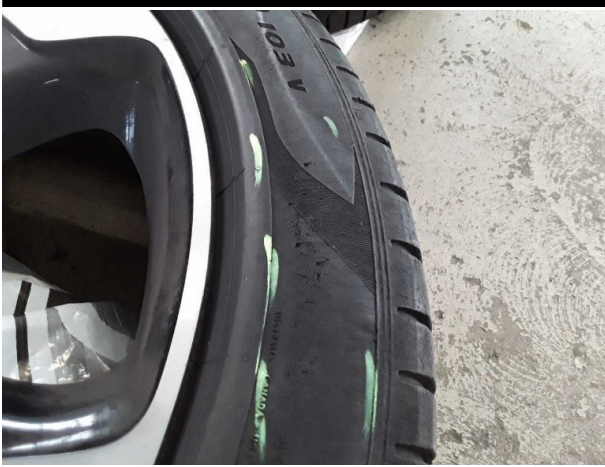
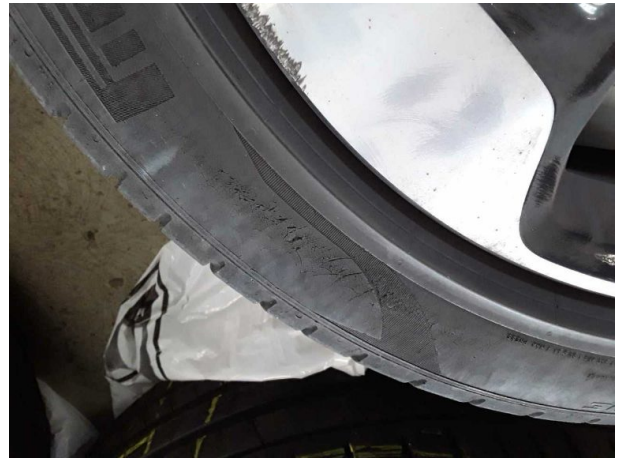
**Damage #8:** Wheel / tyres: Tyre - front - Damaged - Replace

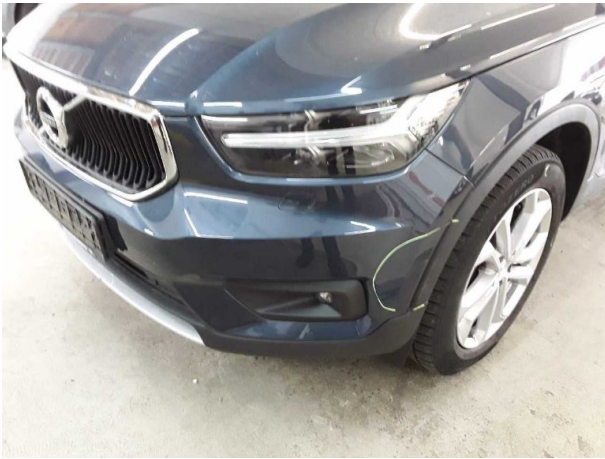
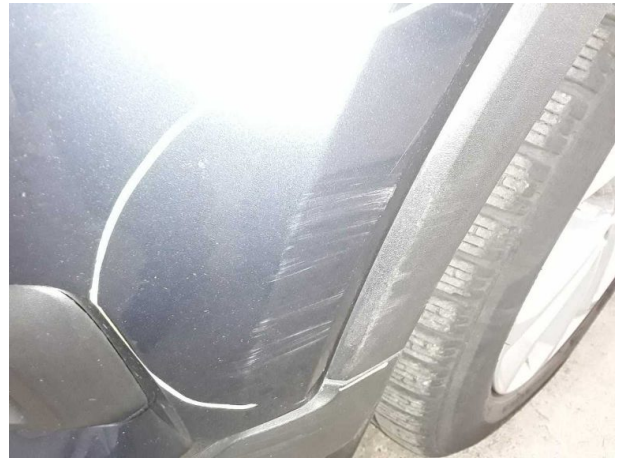
**Damage #10:** Front bumper: Front bumper - Scratched - Repair and paint

**Damage #10:** Front bumper: Front bumper - Scratched - Rep... and paint

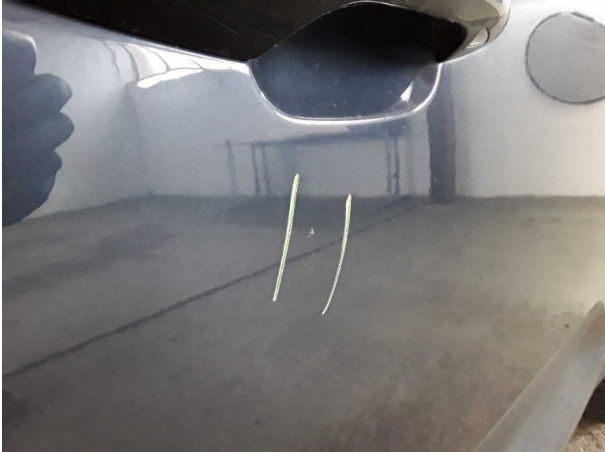
**Beschädigung #1:** Tür vorn rechts: Tür - Kratzer - auslegen / polieren

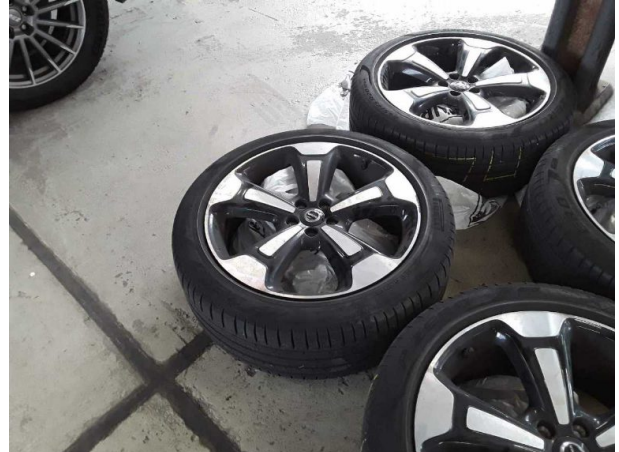
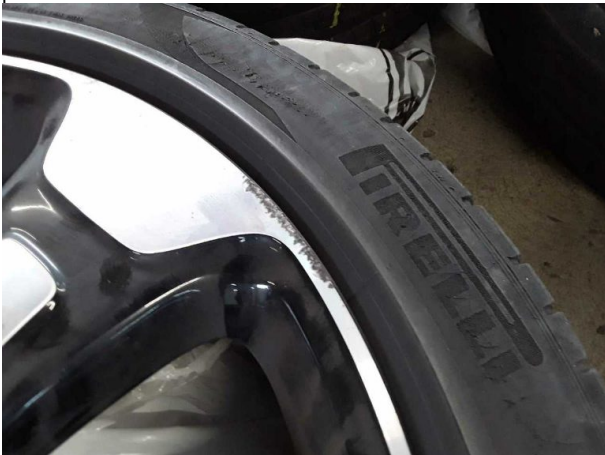
**Beschädigung #2:** 2.Radsatz: 1 Leichtmetallfelge - verkratzt / verschürft - Wertminderung

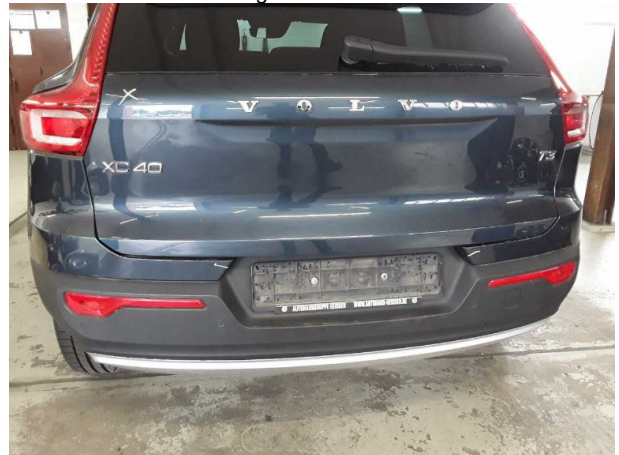
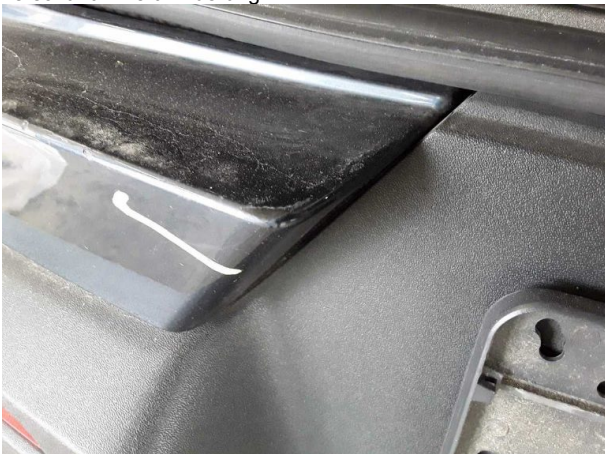
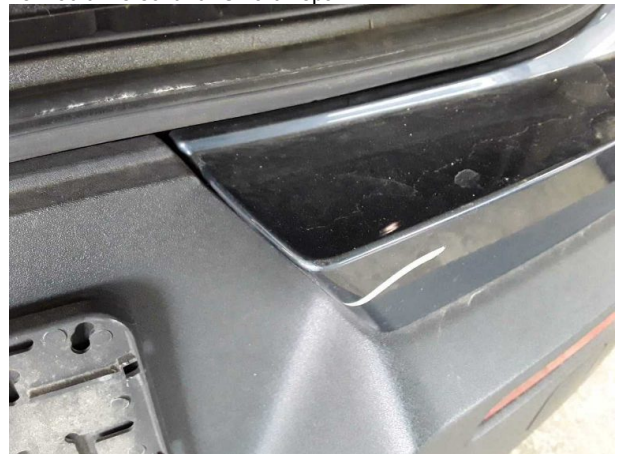
**Beschädigung #3:** Stossfänger hinten: Stossfänger hinten - verkratzt / verschürft - Smart Repair

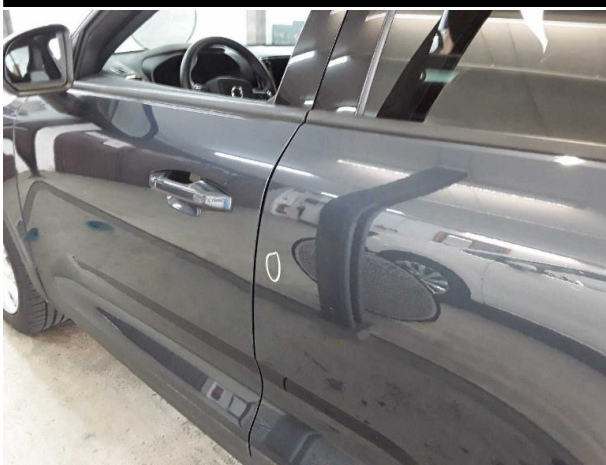
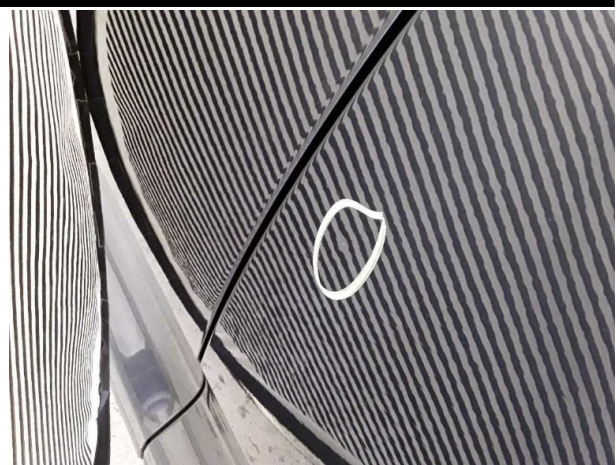
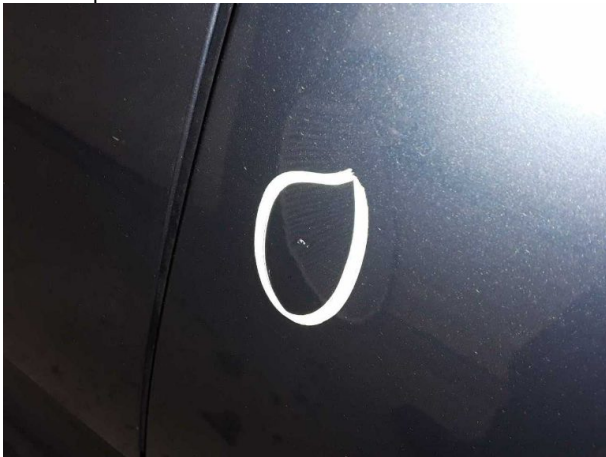
**Beschädigung #4:** Tür hinten links: Tür - Delle / Lackschaden - Smart Repair

**Beschädigung #4:** Tür hinten links: Tür - Delle / Lackschade...  
Smart Repair

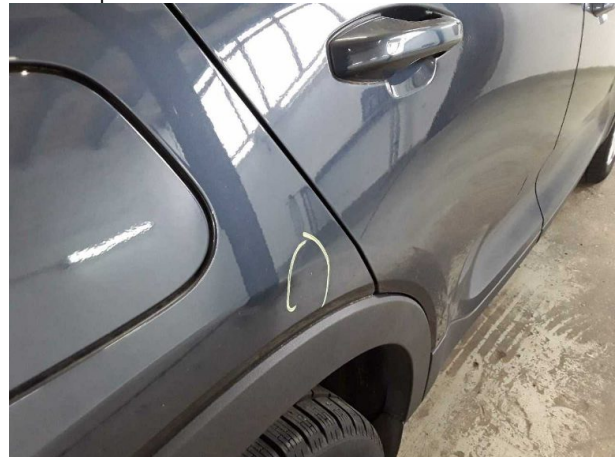
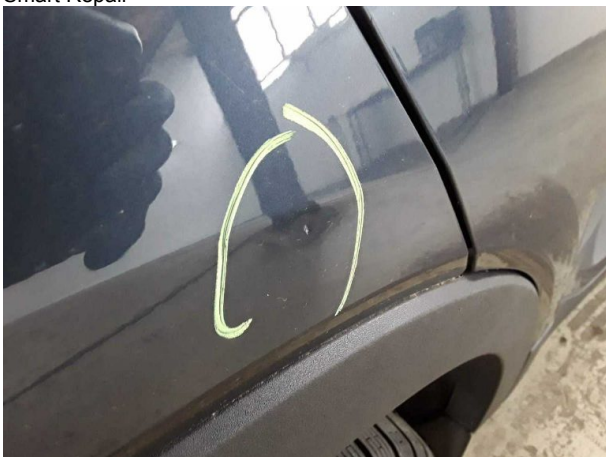
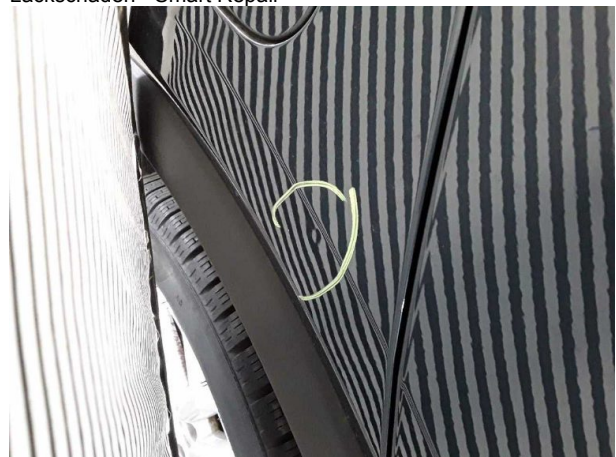
**Beschädigung #5:** Seitenwand rechts: Seitenwand - Delle / Lackschaden - Smart Repair

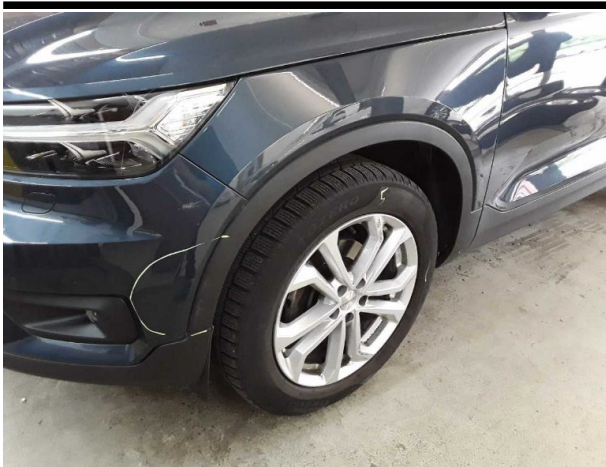
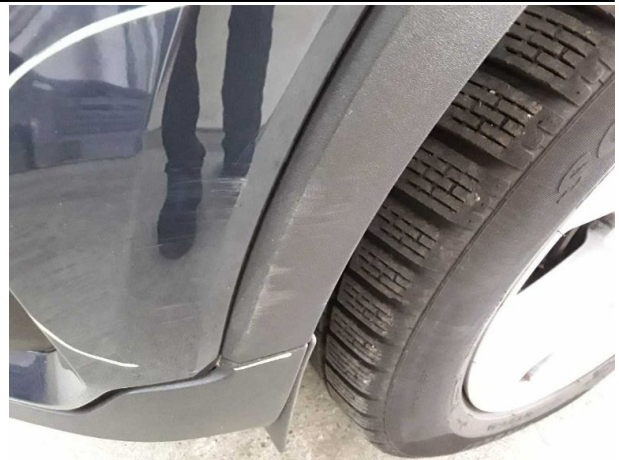
**Beschädigung #6:** Kotflügel links: Radhausverbreiterung - verkratzt / verschürft - erneuern

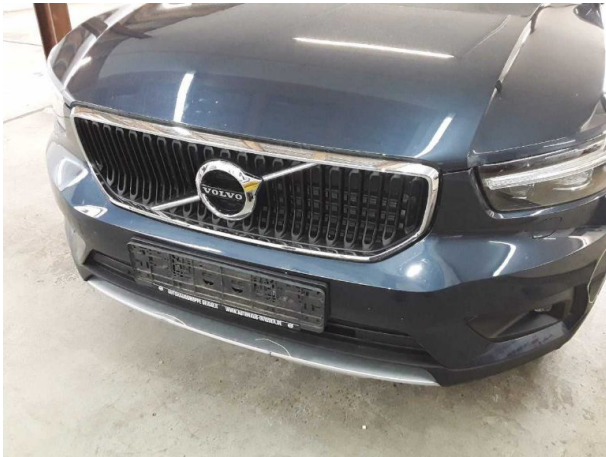
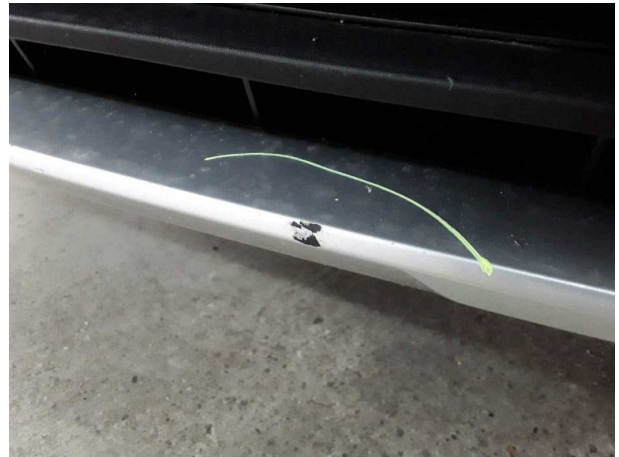
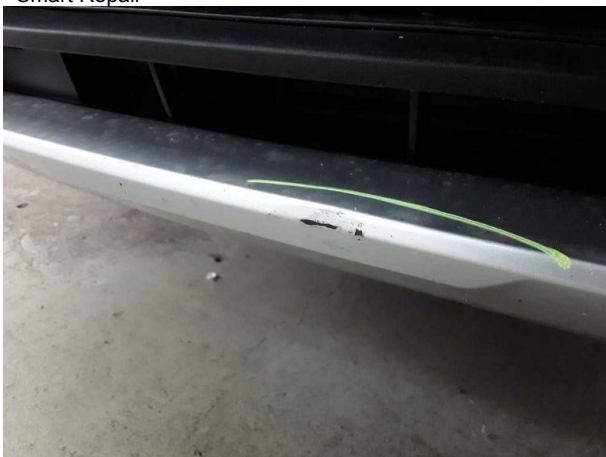
**Beschädigung #7:** Stossfänger vorn: Spoiler - verkratzt / versch...  
- Smart Repair

**Beschädigung #7:** Stossfänger vorn: Spoiler - verkratzt / verschürft - Smart Repair

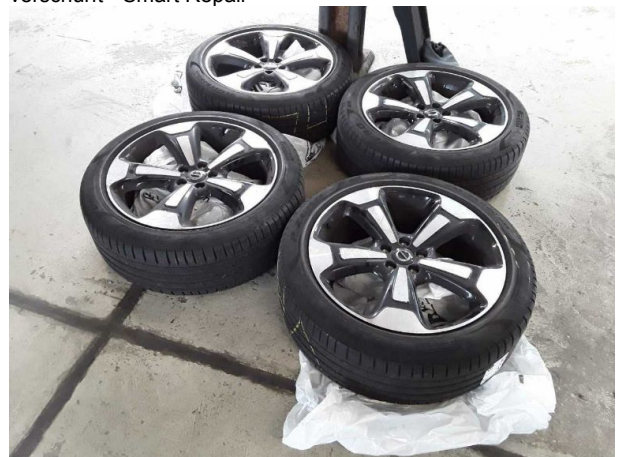
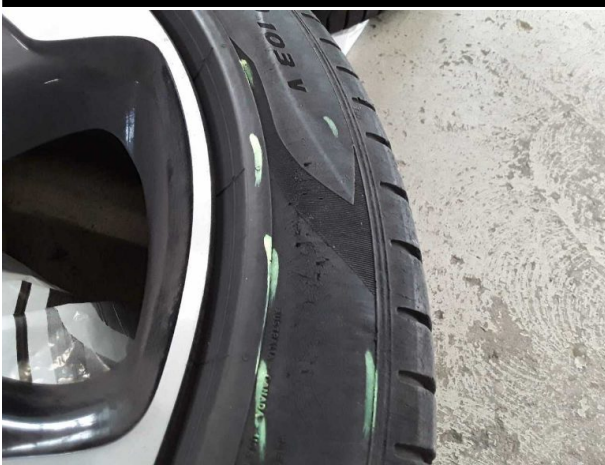
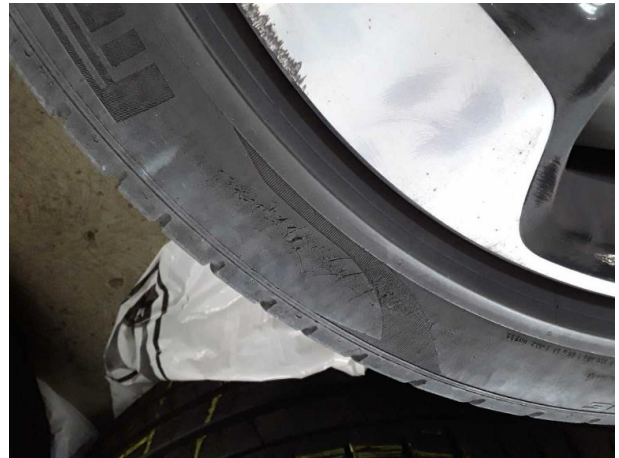
**Beschädigung #8:** Rad/Reifen: Reifen vorn - beschädigt - erneuern

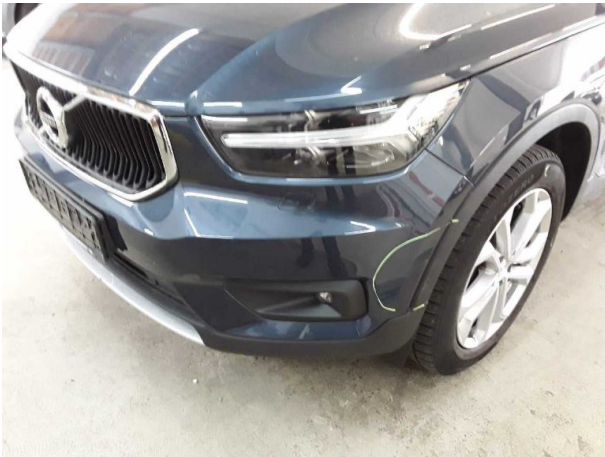
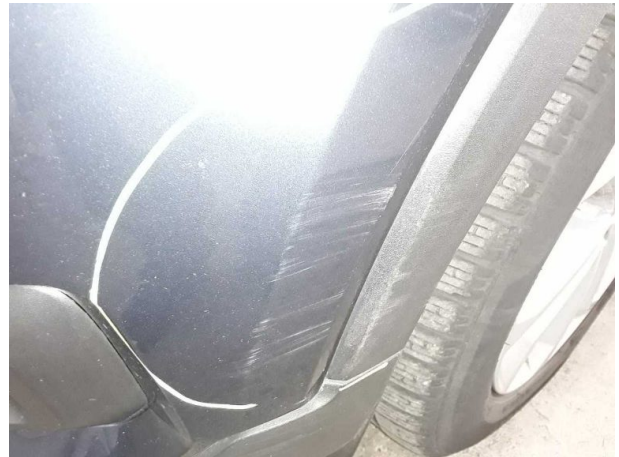
**Beschädigung #10:** Stossfänger vorn: Stossfänger vorn - verkratzt / verschürft - instandsetzen und lackieren
