# Zustandsbericht / Minderwertgutachten

Auftraggeber Mobilize Financial Services, eine Marke der RCI Banque S.A., Niederlassung  
Deutschland, Jagenbergstr. 1, 41468 Neuss  
Besichtigung 02.04.2026

| Hersteller | Renault | Typ / Verkaufsbez. | Megane E-Tech Electric |

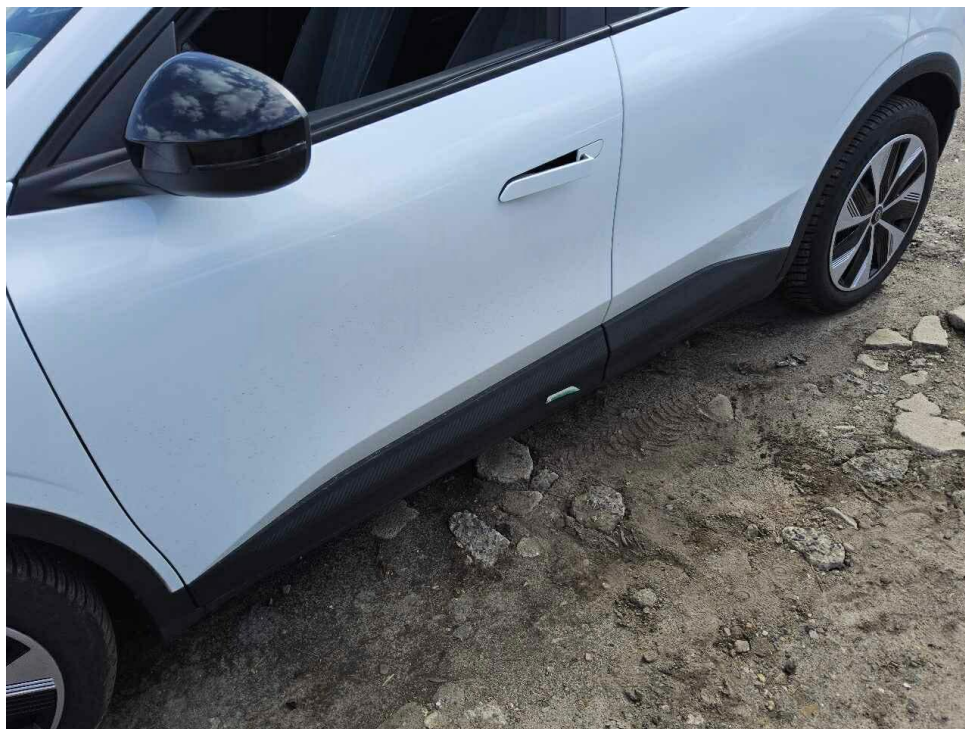
Bild 11 : Blende Tür vorne links und Seitenschwellerverkleidung links, zerkratzt/gekerbt

1. Blende Tür vorne links und Seitenschwellerverkleidung links, zerkratzt/gekerbt, erneuern (Bild 11, 12, 13)

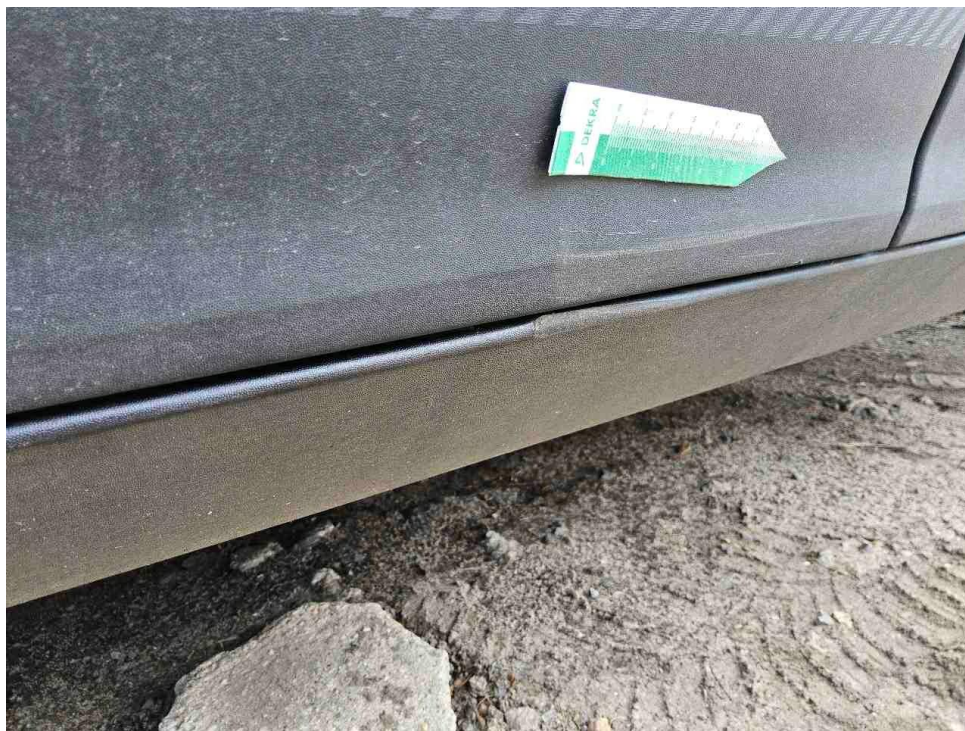
Bild 12 : Blende Tür vorne links und Seitenschwellerverkleidung links, zerkratzt/gekerbt

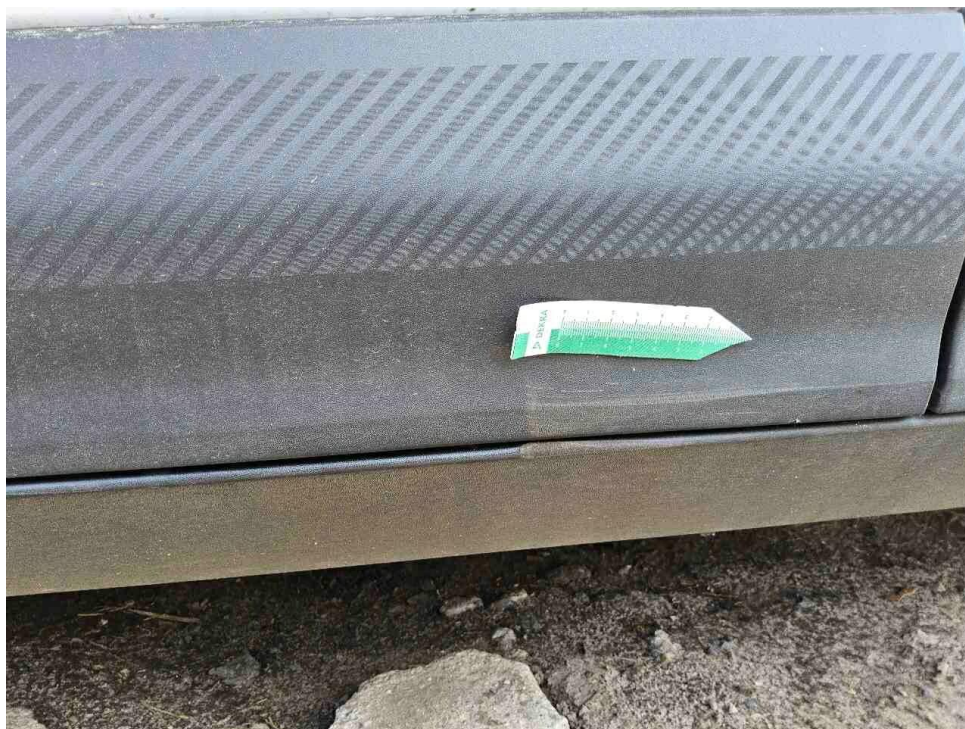
Bild 13 : Blende Tür vorne links und Seitenschwellerverkleidung links, zerkratzt/gekerbt
