## Lynk & Co 01

### Informazioni Veicolo

| Modello: | 01 | N. Telaio: | L6TCX2E70NE033084 |

### Riepilogo dei danni

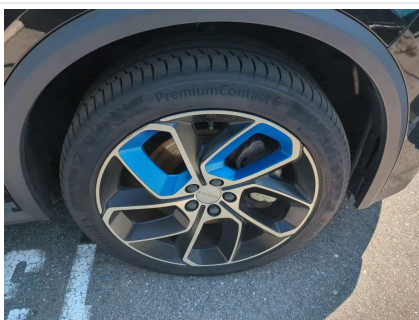
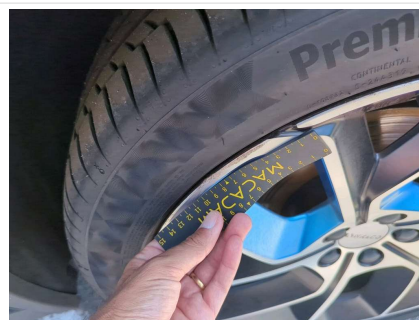
**Cerchio lega bicolore / policromo ant. Dx**

Graffiature

Riparare / sostituire (somma forfettaria)

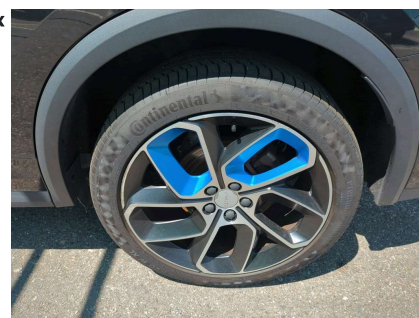
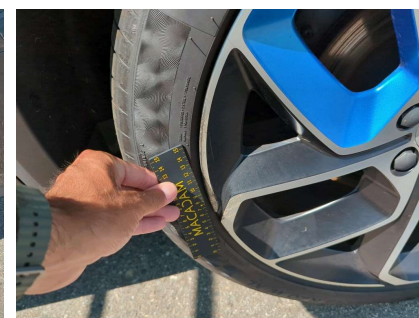
**Cerchio lega bicolore / policromo post. Sx**

Graffiature

Riparare / sostituire (somma forfettaria)

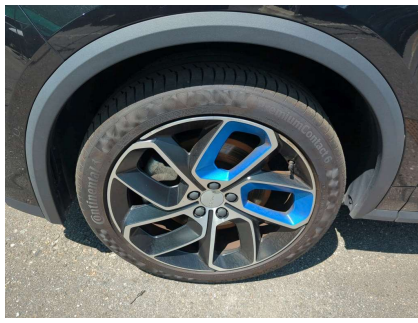
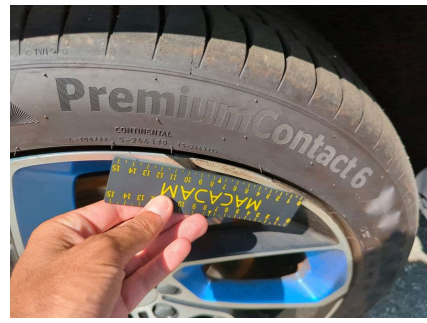
### **Cerchio lega bicoore / policromo ant. Sx**

Graffiature

Riparare / sostituire (somma forfettaria)

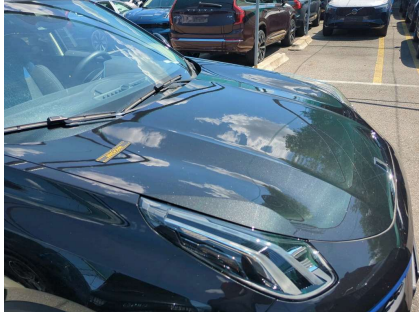
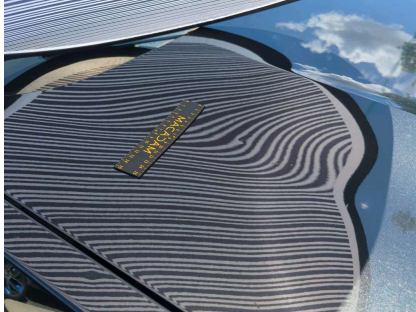
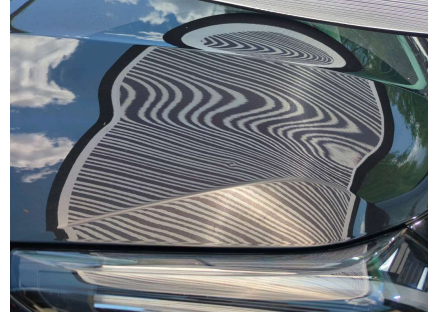
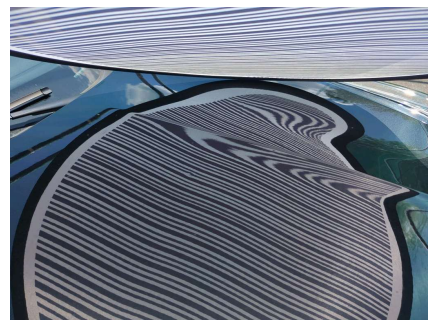
### **Cofano anteriore**

Danni da grandine

Riparare e dipingere

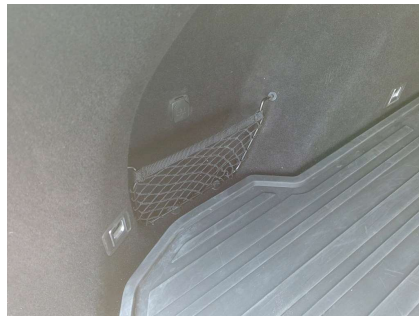
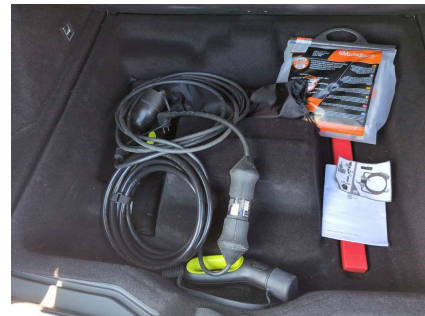
### **Kit di riparazione pneumatici**

Mancanza

Riparare / sostituire (somma forfettaria)

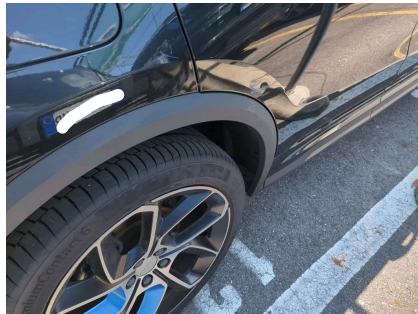
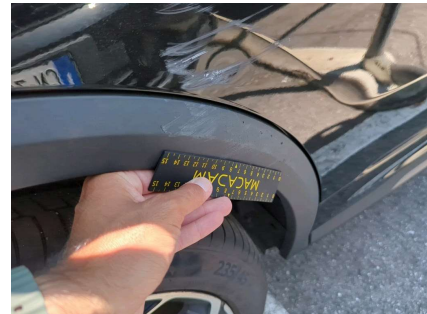
### **Modanatura arco passaruota post. Dx**

Graffiature

Sostituire

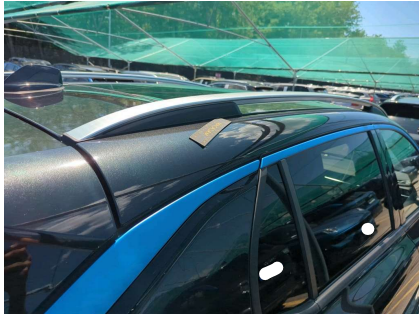
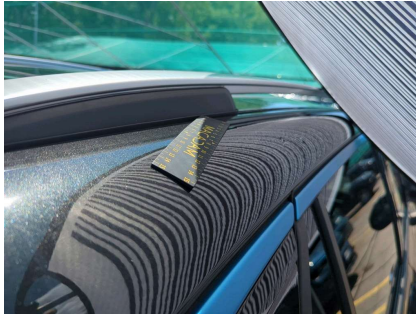
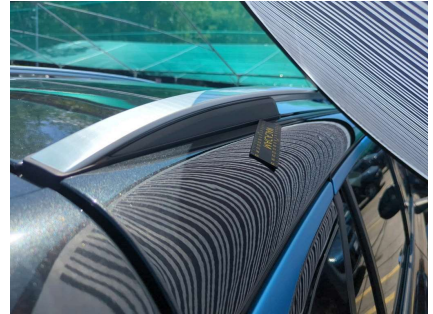
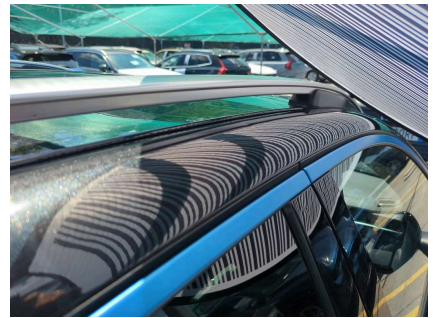
### Montante tetto dx

Danni da grandine

Riparare e dipingere

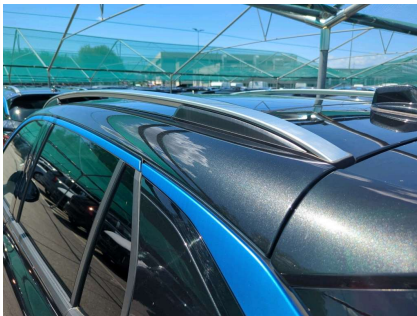
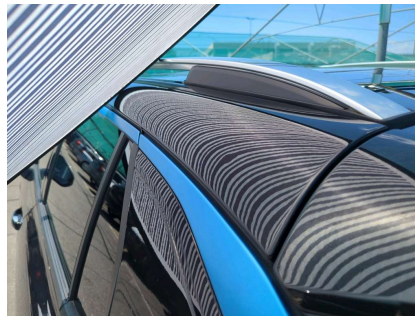
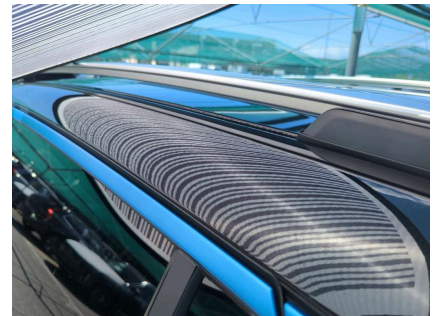
### Montante tetto sx

Danni da grandine

Riparare e dipingere

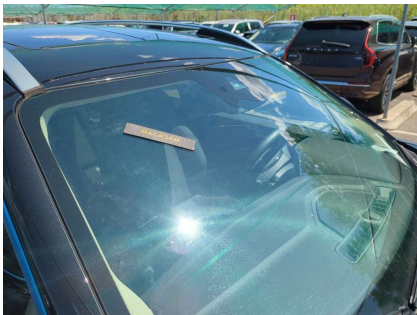
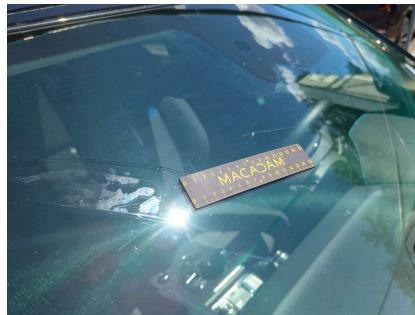
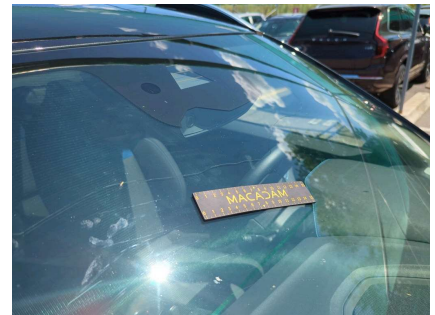
### Parabrezza

Rotto

Sostituire

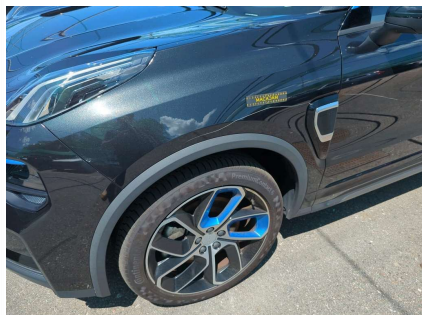
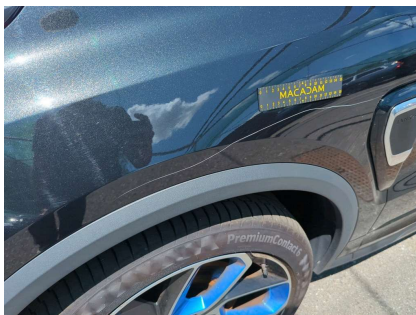
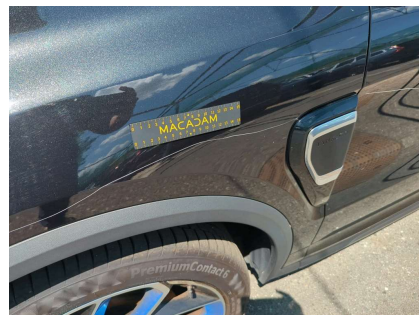
### Parafango ant. Sx

Graffiature

Verniciatura

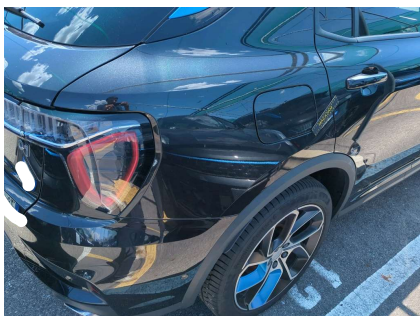
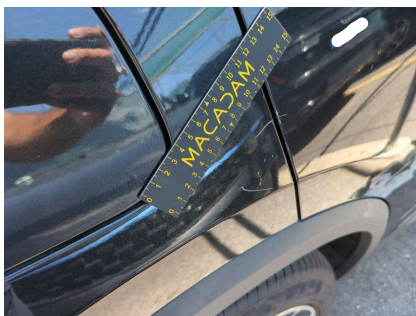
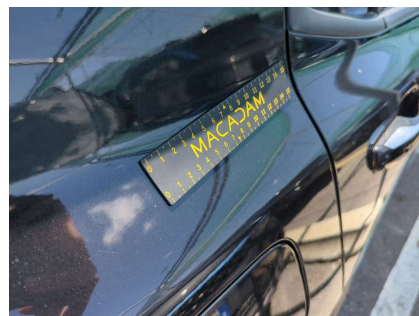
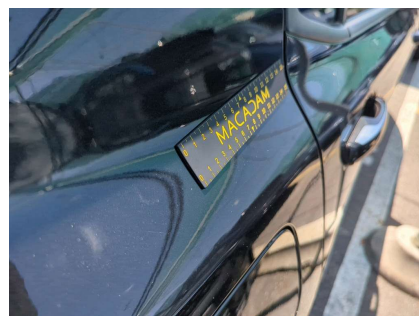
### Parafango post. Dx

Ammaccatura e graffio

Riparare e dipingere

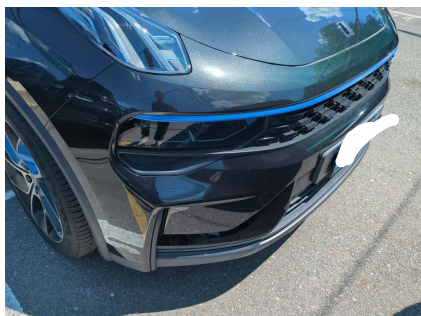
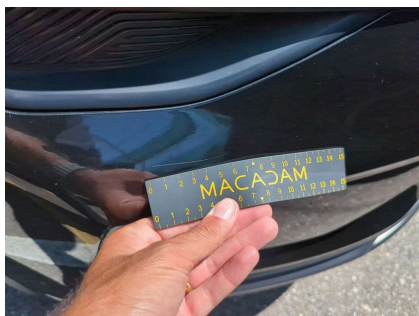
### Paraurti ant.

Graffiature

Verniciatura

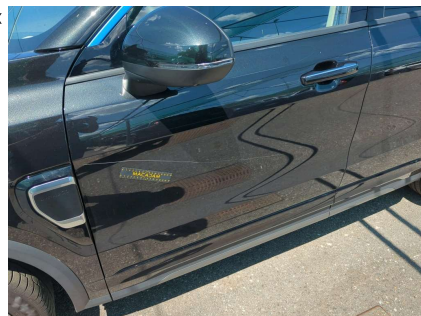
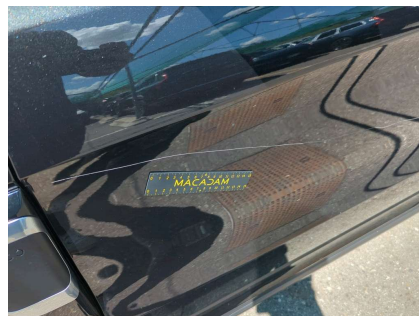
### Porta ant. Sx

Graffiature

Verniciatura

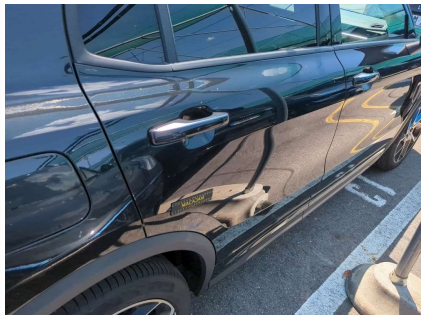
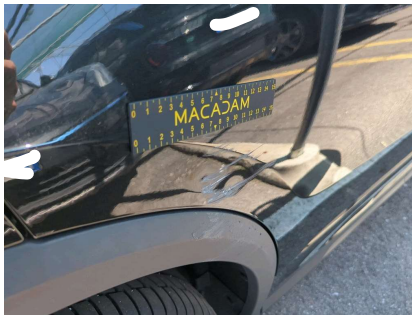
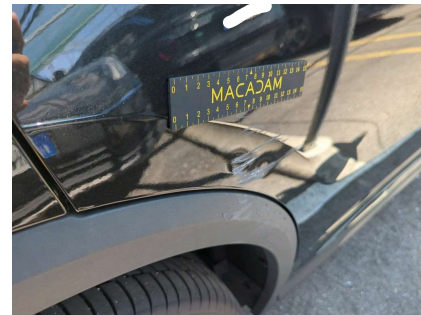
### Porta post. Dx

Ammaccatura e graffio

Riparare e dipingere

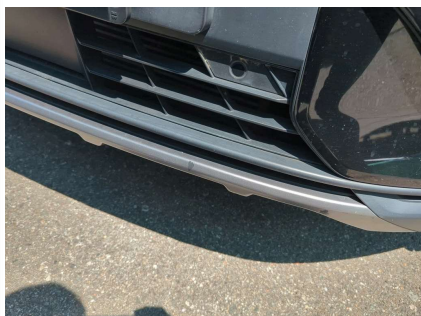
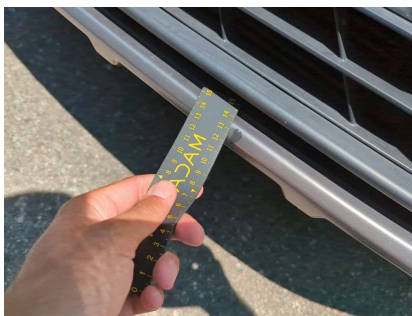
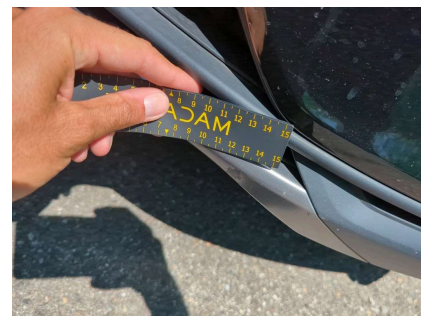
### Spoiler paraurti ant.

Graffiature

Verniciatura

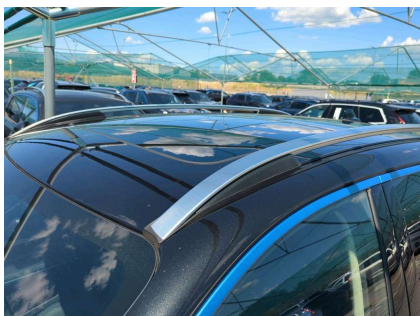
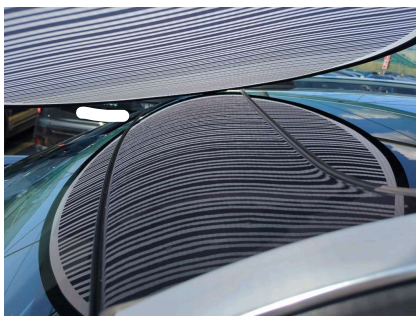
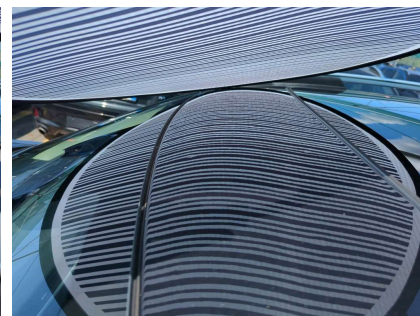
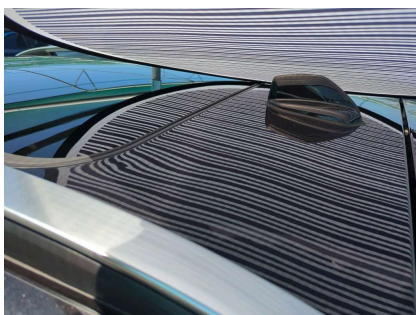
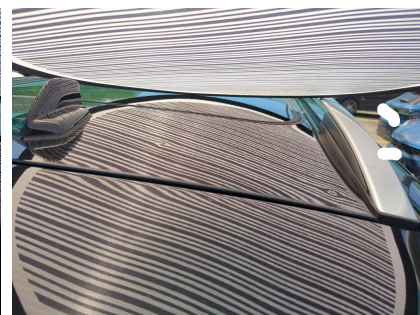
### Tetto

Danni da grandine

Riparare e dipingere
