# Zustandsbericht

| Hersteller / Modell | BYD ATTO 3 Design | | |
| Kennzeichen | | Fahrgestellnummer | LGXCE4CB2N2225019 |
| Erstzulassung | 02.08.2023 | Laufleistung (abgelesen) | 41.353 km |

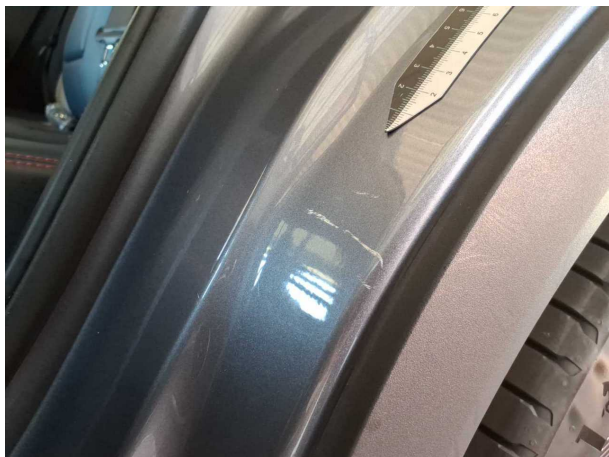
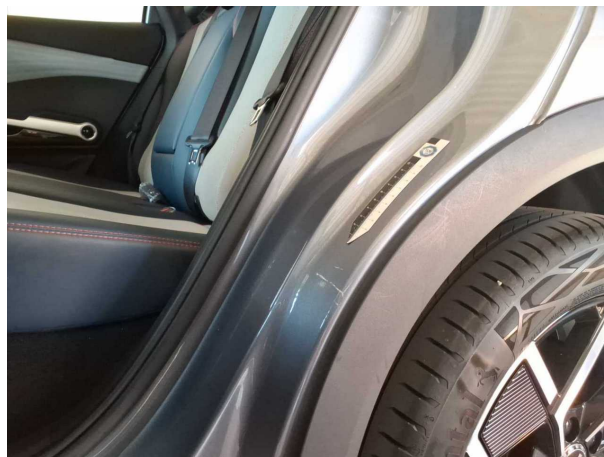
| Nr. | Bauteilgruppe | Beschreibung |
|---|---|---|
| 1 | Seitenwand links | Einstieg - Kratzer - Smart Repair |

**Beschädigung #1:** Seitenwand links: Einstieg - Kratzer - Smart Repair

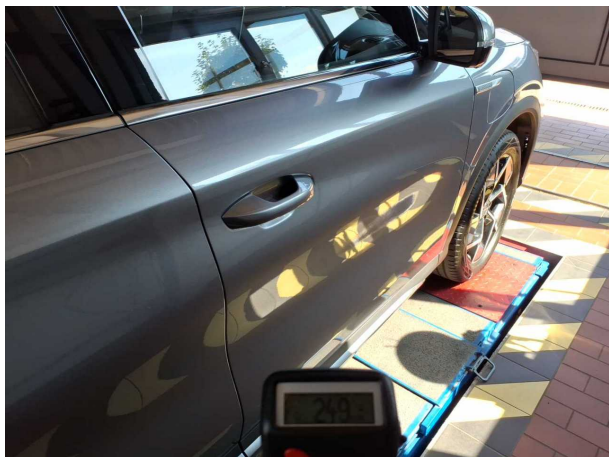
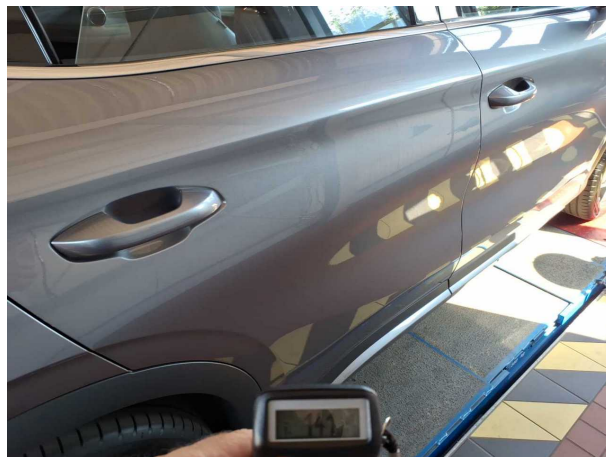
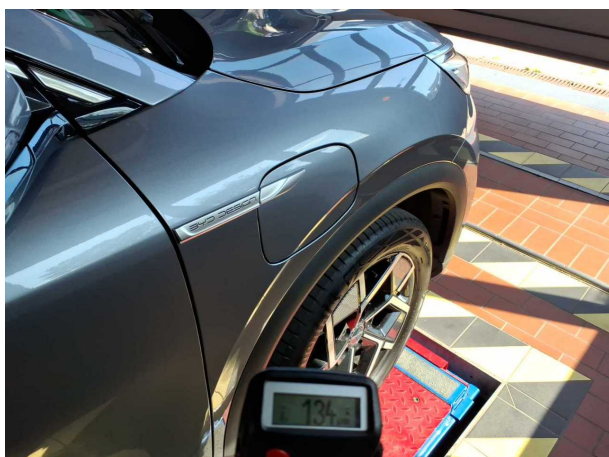
| Nr. | Ort | Wertminderung |
|---|---|---|
| 1 | Kotflügel rechts, Tür hinten rechts, Tür vorne rechts, fachgerecht ausgeführt, Reparaturrechnung nicht vorhanden | |

**Nachlackierung 1:** Kotflügel rechts, Tür hinten rechts, Tür vorne rechts
