# Zustandsbericht

Protokollnummer: 44489918  
Auftrags-Nr / Referenz: 18925575  
Besichtigungsdatum: 11.03.2026

| Hersteller / Modell | Tesla Model 3 Langstreckenbatt. Allradantrieb Dual Motor | | |

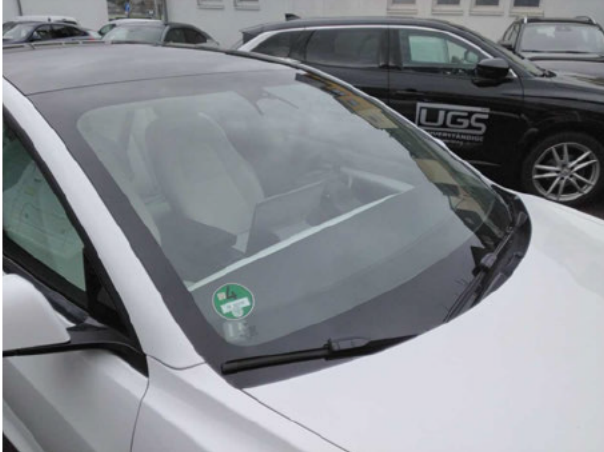
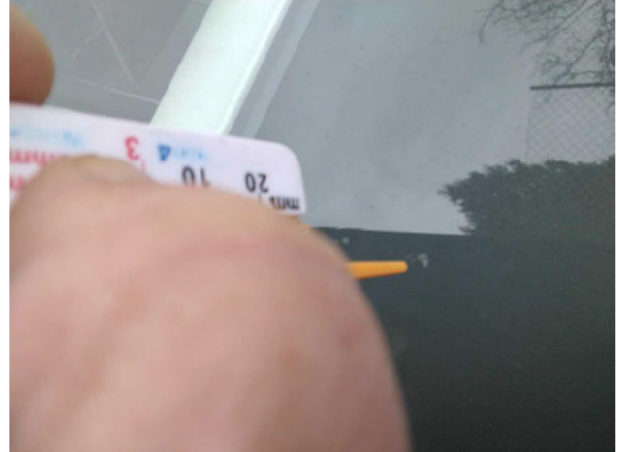
| Nr. | Bauteilgruppe | Beschreibung |
|---|---|---|
| 1 | Verglasung | Frontscheibe - Steinschlag - Smart Repair |

**Beschädigung #1:** Verglasung: Frontscheibe - Steinschlag - Smart Repair

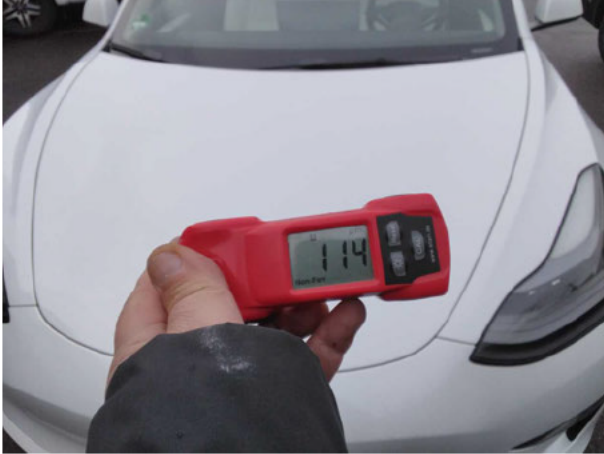
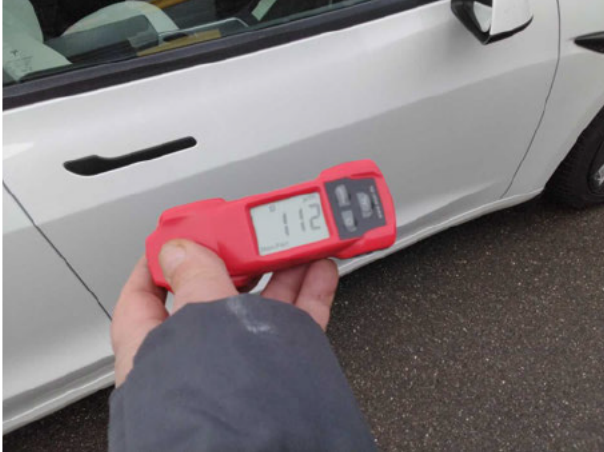
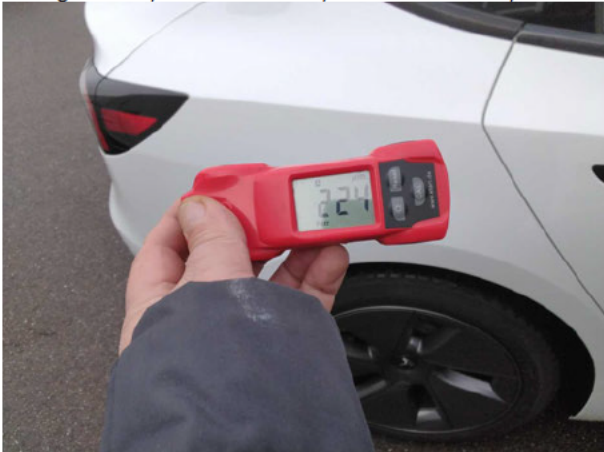
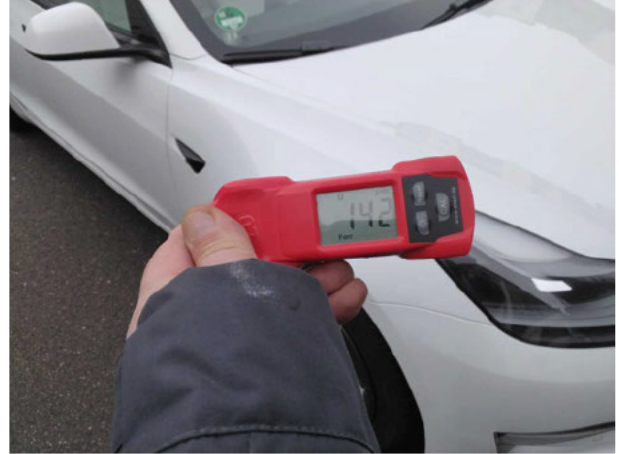
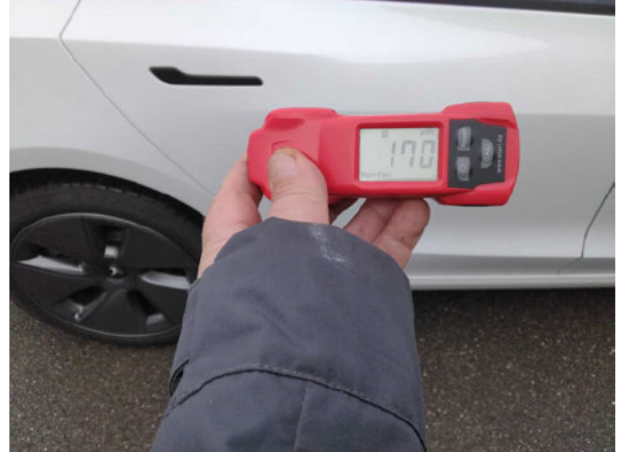
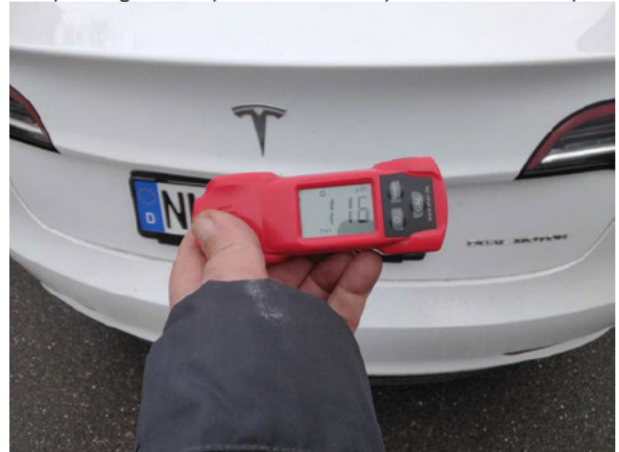
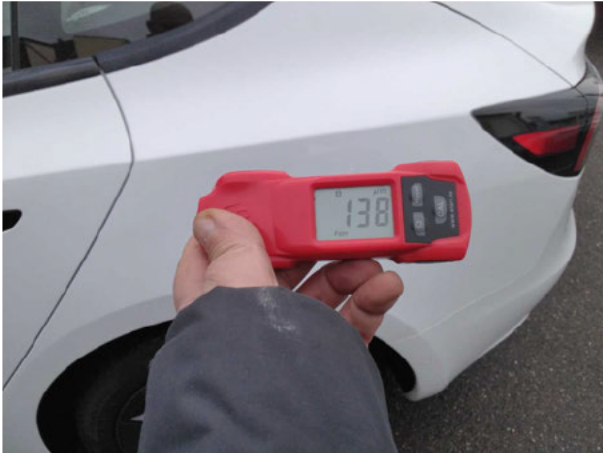
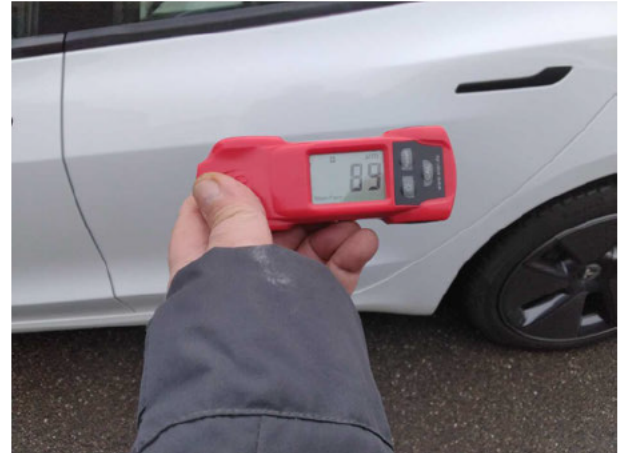
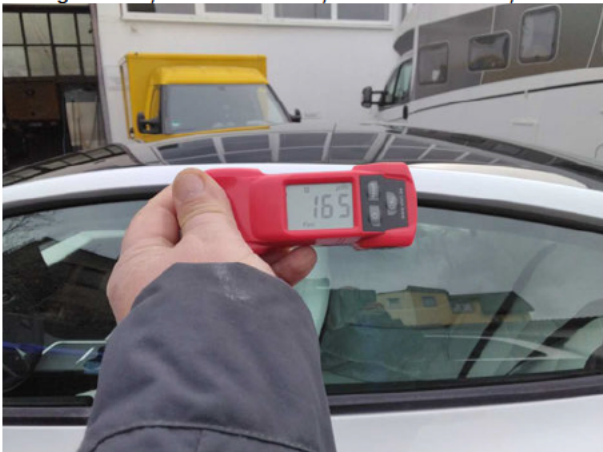
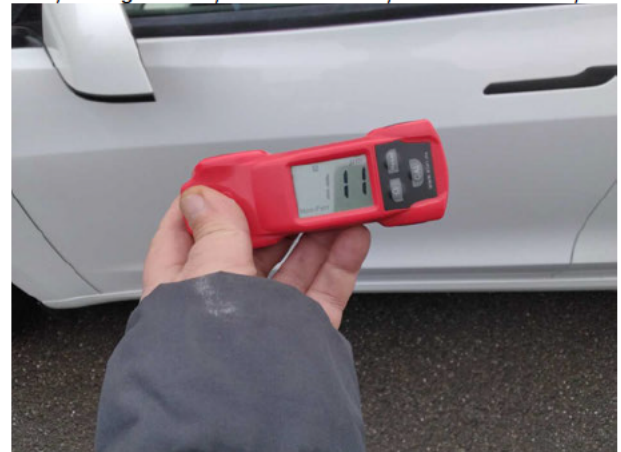
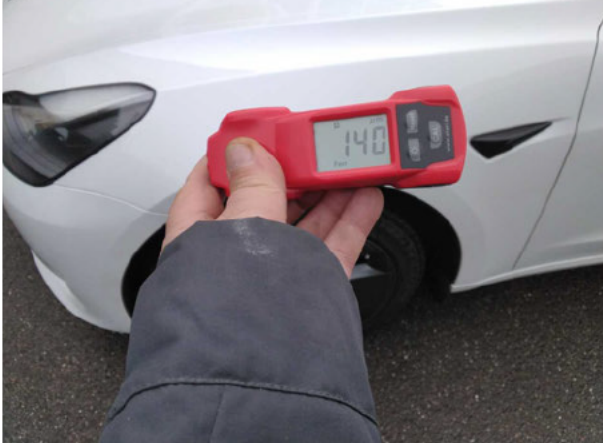
| Nr. | Ort | Wertminderung |
|---|---|---|
| 1 | Dachholm links, Dachholm rechts, Kotflügel links, Kotflügel rechts, Seitenwand links, Seitenwand rechts, Tür hinten rechts, fachgerecht ausgeführt, Reparaturrechnung nicht vorhanden | |

**Nachlackierung 1:** Dachholm links, Dachholm rechts, Kotflügel links, Kotflügel rechts, Seitenwand links, Seitenwand rechts, Tür hinten rechts

**Nachlackierung 1:** Dachholm links, Dachholm rechts, Kotflügel links, Kotflügel rechts, Seitenwand links, Seitenwand rechts, Tür
