# Zustandsbericht

- Protokoll der Fahrzeugbewertung -

Berichts-Nr: 10288981  
vom: 24.03.2026

**Auftrags-Nr:** 1002371418  
**Besichtigt am:** 24.03.2026 15:34  
**Berichts-Nr:** 10288981  
**FIN:** VSSZZZ5F7R6512331

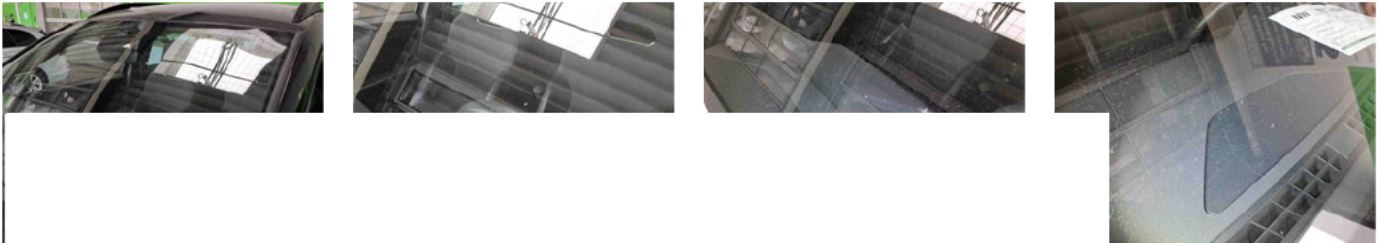
| Nr | Bauteil | Schadensbeschreibung | Reparaturempfehlung |
|---|---|---|---|
| 1 | Windschutzscheibe | Steinschlag | Akzeptabel (Gebrauchsspur) |

#### 1 - Windschutzscheibe - Steinschlag - Akzeptabel (Gebrauchsspur)

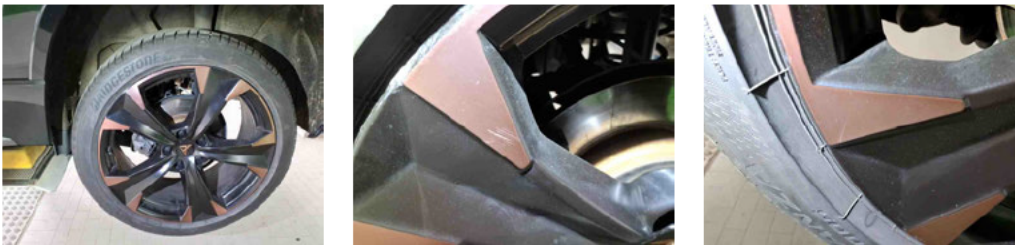
| Nr | Bauteil | Schadensbeschreibung | Reparaturempfehlung |
|---|---|---|---|
| 2 | Alufelge hinten links | Kratzer | Akzeptabel (Gebrauchsspur) |

#### 2 - Alufelge hinten links - Kratzer - Akzeptabel (Gebrauchsspur)
