# Zustandsbericht

Protokollnummer: 45971633  
Auftrags-Nr / Referenz: 35002404  
Besichtigungsdatum: 04.06.2026

| Hersteller / Modell | Volvo XC40 T5 Recharge DKG Plus Dark | | |
| Kennzeichen | K-CB 3178E | Fahrgestellnummer | YV1XZBBV2R2237514 |

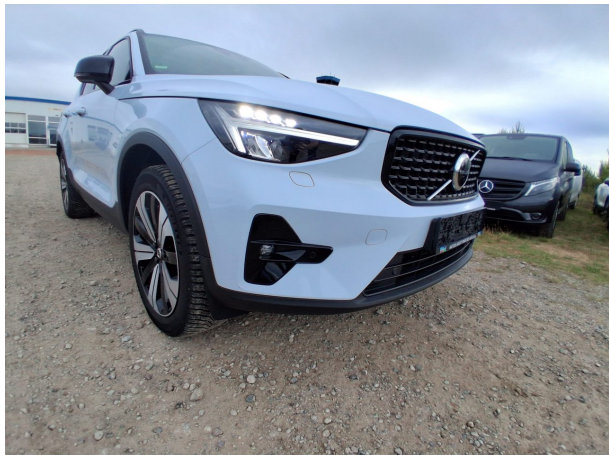
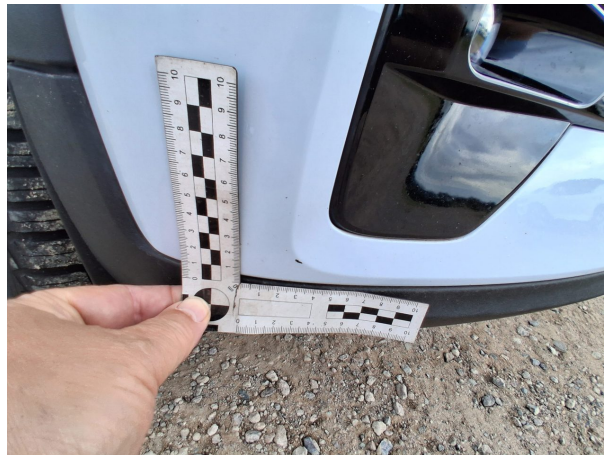
| Nr. | Bauteilgruppe | Beschreibung |
|---|---|---|
| 1 | Stoßfänger vorn | Stoßfänger vorn - Kratzer - Smart Repair |

**Beschädigung #1:** Stossfänger vorn: Stossfänger vorn - Kratzer - Smart Repair

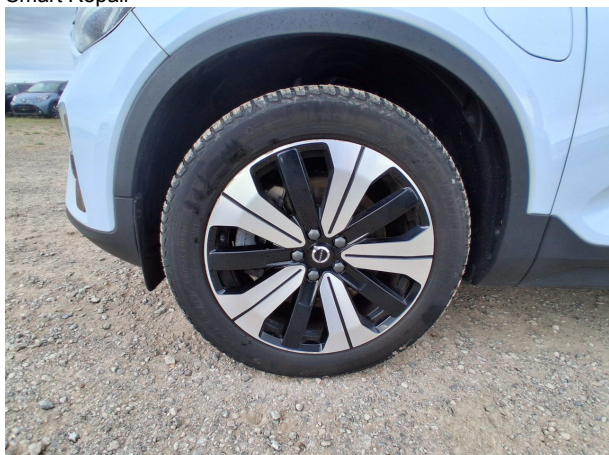
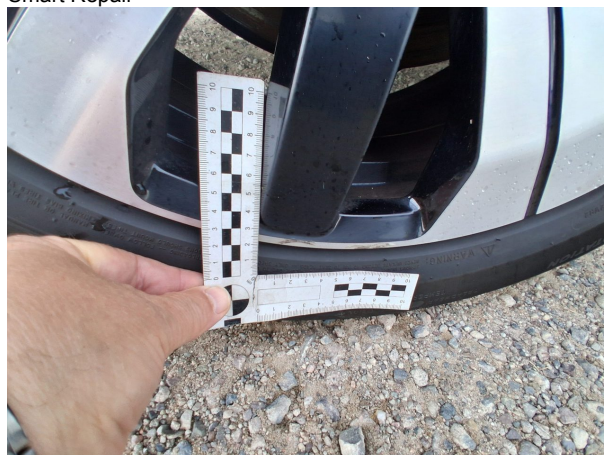
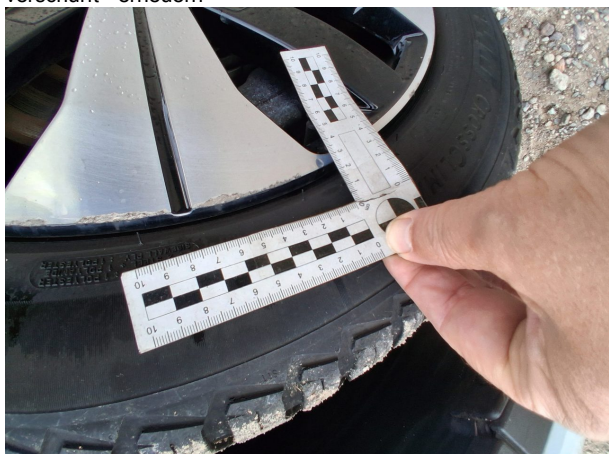
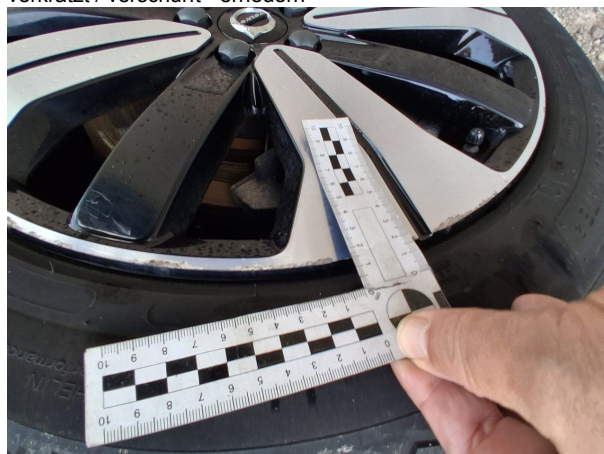
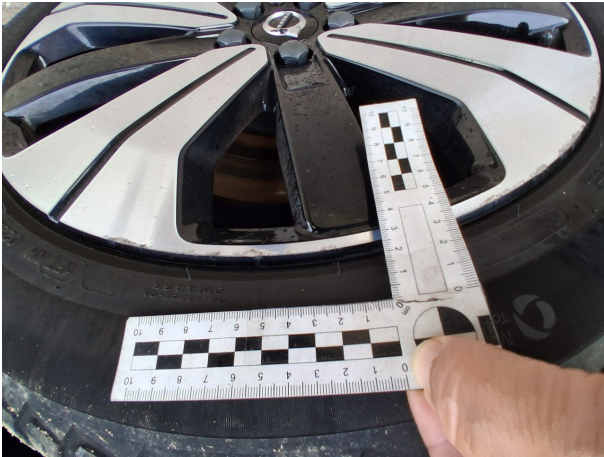
| Nr. | Bauteilgruppe | Beschreibung |
|---|---|---|
| 2 | Rad/Reifen | Leichtmetallfelge vorn links - verkratzt / verschürft - erneuern |

**Beschädigung #2:** Rad/Reifen: Leichtmetallfelge vorn links - verkratzt... verschürft - erneuern

**Beschädigung #2:** Rad/Reifen: Leichtmetallfelge vorn links - verkratzt / verschürft - erneuern

**Beschädigung #2:** Rad/Reifen: Leichtmetallfelge vorn links - verkratzt... verschärft - erneuern

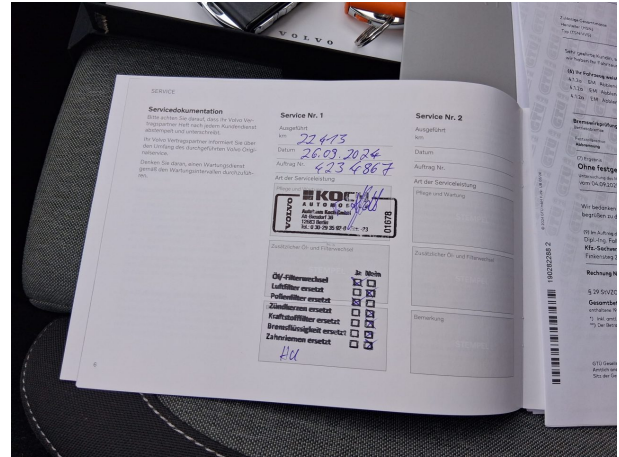
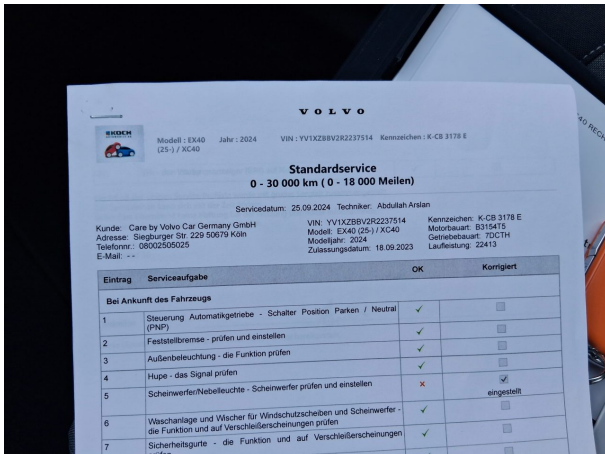
| Nr. | Bauteilgruppe | Beschreibung |
|---|---|---|
| 3 | Unterlagen | Serviceheft (Nachweis 2. Service nicht vorhanden) - entspricht nicht den Leasingvorgaben - Wertminderung |

**Beschädigung #3:** Unterlagen: Serviceheft (Nachweis 2. Service nicht vorhanden) - entspricht nicht den Leasingvorgaben -

**Beschädigung #3:** Unterlagen: Serviceheft (Nachweis 2. Service nicht vorhanden) - entspricht nicht den Leasingvorgaben - Wertminderung

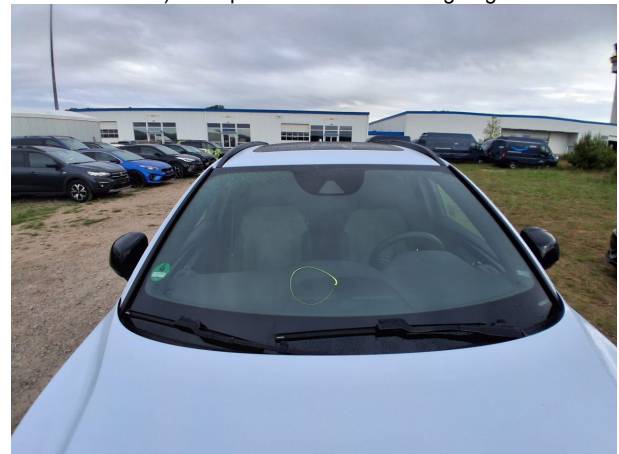
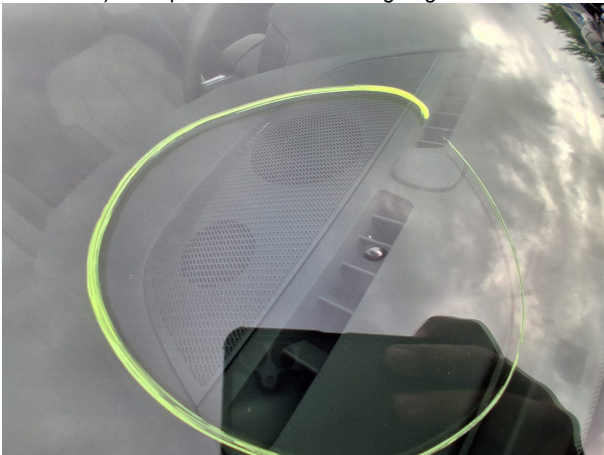
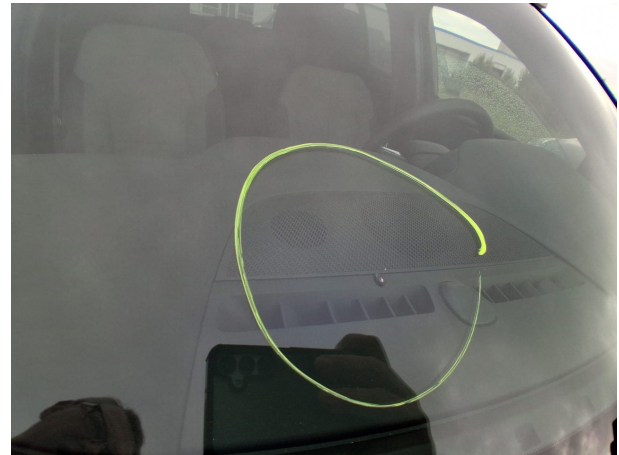
| Nr. | Bauteilgruppe | Beschreibung |
|---|---|---|
| 4 | Verglasung | Frontscheibe - Steinschlag - erneuern |

**Beschädigung #4:** Verglasung: Frontscheibe - Steinschlag - erneuern
