## Zustandsbericht

| Berichtsnummer : | 0000000922397-DE926 | | |

#### Hyundai Tucson (NX)(12.2020->) Prime Plug-In Hybrid 4WD

| Fahrzeug-Ident.-Nr.: | TMAJE812DNJ091526 | Laufleistung abgelesen: | 42037 km |

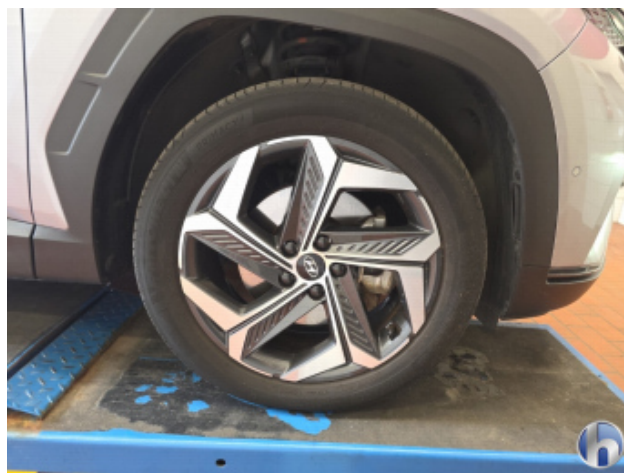
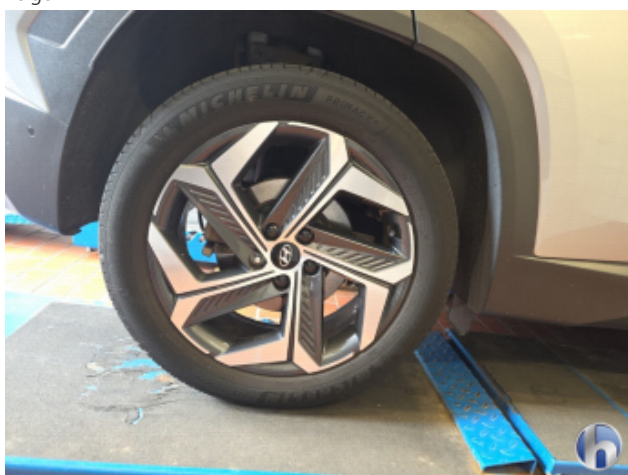
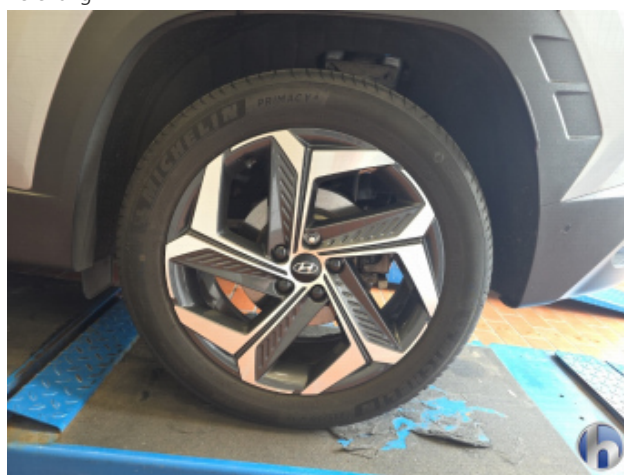
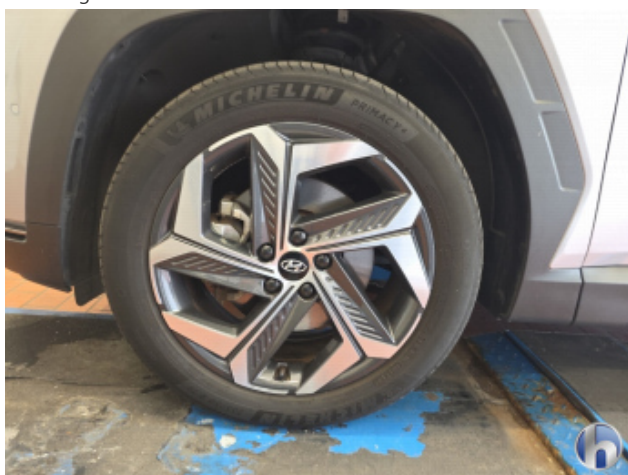
Bereifung

| Reifenart / Felgentyp: | Sommerreifen | Aluminium original |
|---|---|---|
| 1. Achse - links / Zust. | Michelin | 235/50/R19/103V 4 mm |
| 1. Achse - rechts / Zust. | Michelin | 235/50/R19/103V 4 mm |
| 2. Achse - links / Zust. | Michelin | 235/50/R19/103V 5 mm |
| 2. Achse - rechts / Zust. | Michelin | 235/50/R19/103V 5 mm |

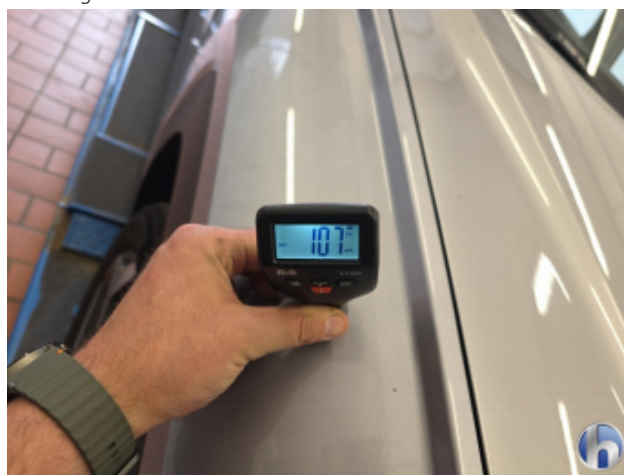
| | Bauteil | Schaden | Rep.-Art |
|---|---|---|---|
| 1. | Kotflügel Vorne - Rechts | Nachlackiert | Ohne Reparatur |

1. Kotflügel Vorne - Rechts  
Nachlackiert - Ohne Reparatur

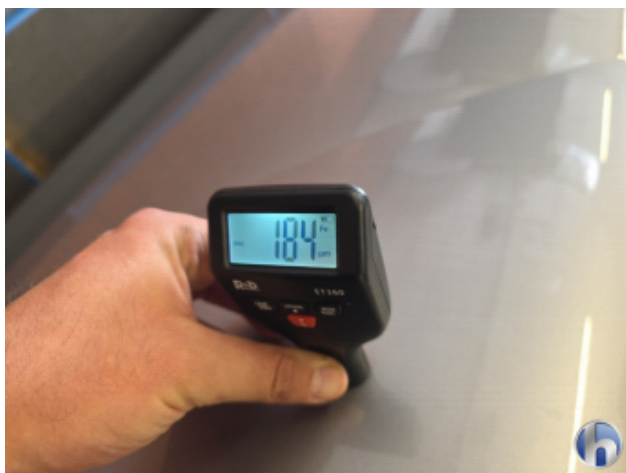
| | Bauteil | Schaden | Rep.-Art |
|---|---|---|---|
| 2. | Tür Vorne - Rechts | Nachlackiert | Ohne Reparatur |

2. Tür Vorne - Rechts  
Nachlackiert - Ohne Reparatur

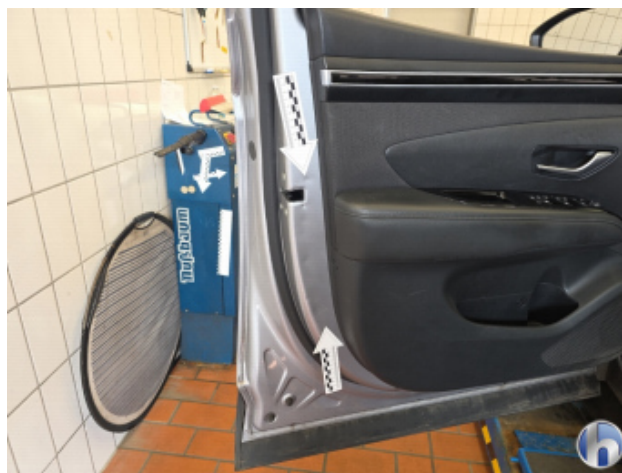
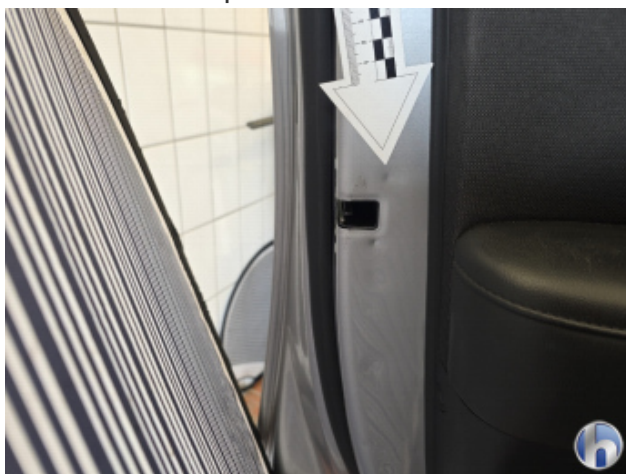
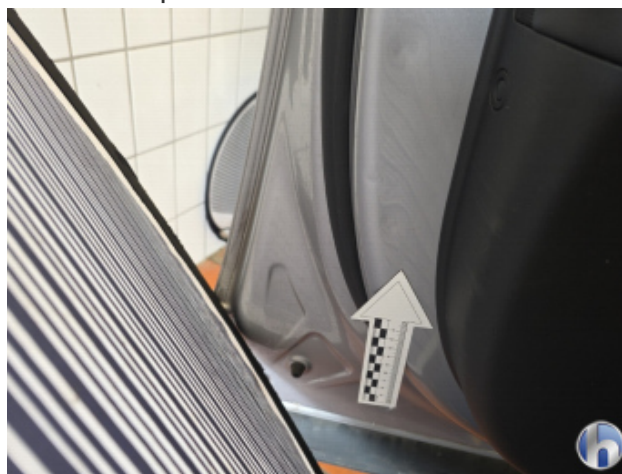
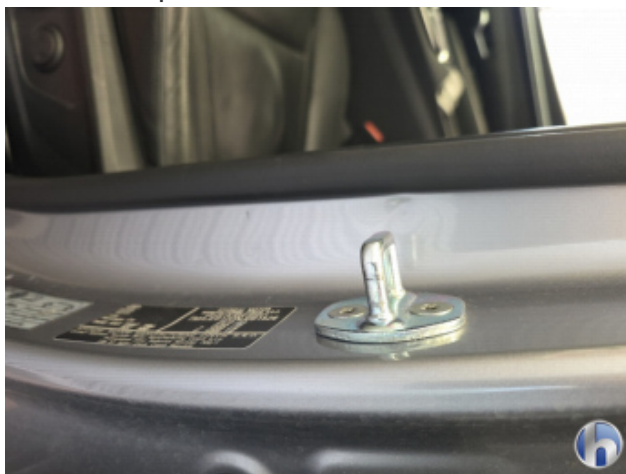
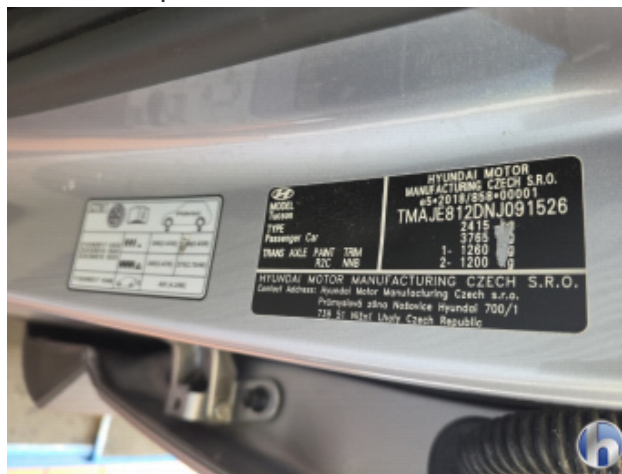
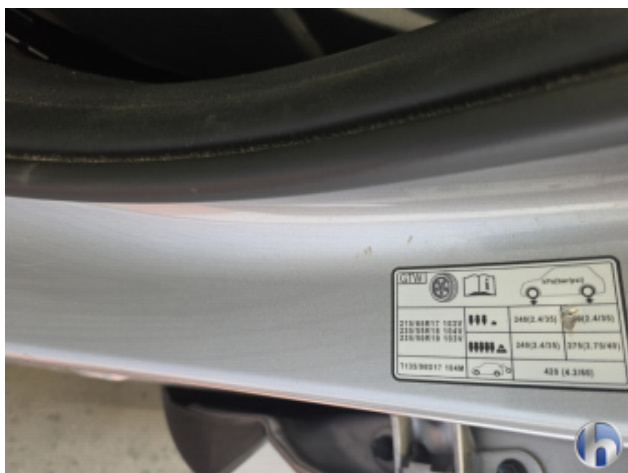
| | Bauteil | Schaden | Rep.-Art |
|---|---|---|---|
| 3. | B-Säule Mitte - Links | Delle | Smart Repair |

3. B-Säule Mitte - Links  
Delle - Smart Repair

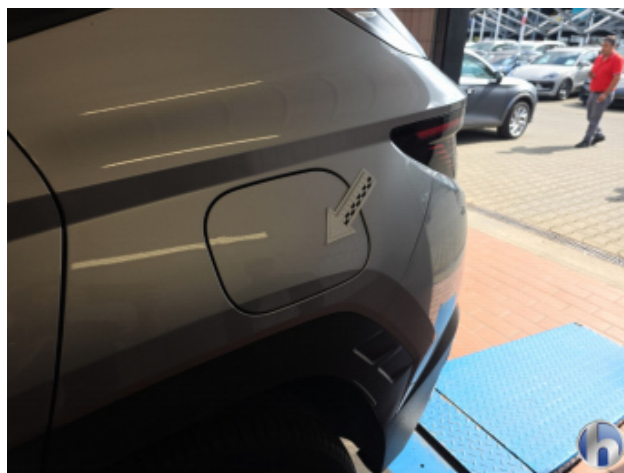
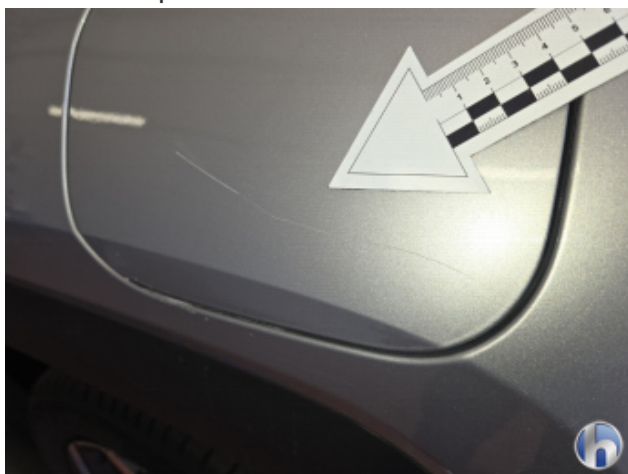
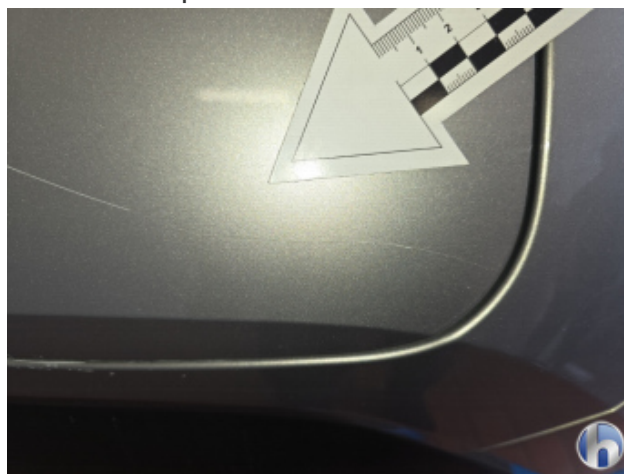
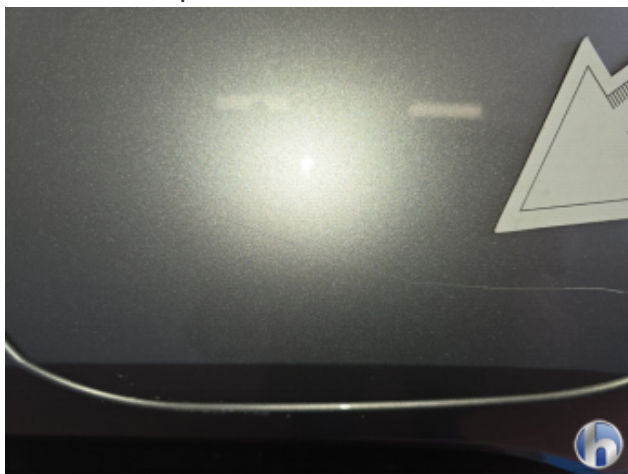
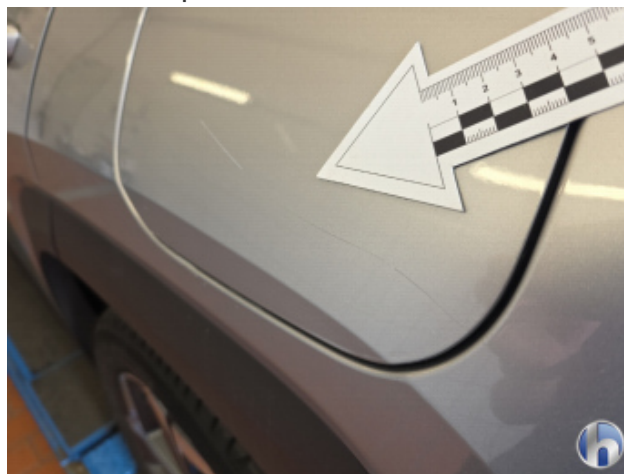
| | Bauteil | Schaden | Rep.-Art |
|---|---|---|---|
| 4. | Tankklappe | Kratzer | Smart Repair |

4. Tankklappe  
Kratzer - Smart Repair

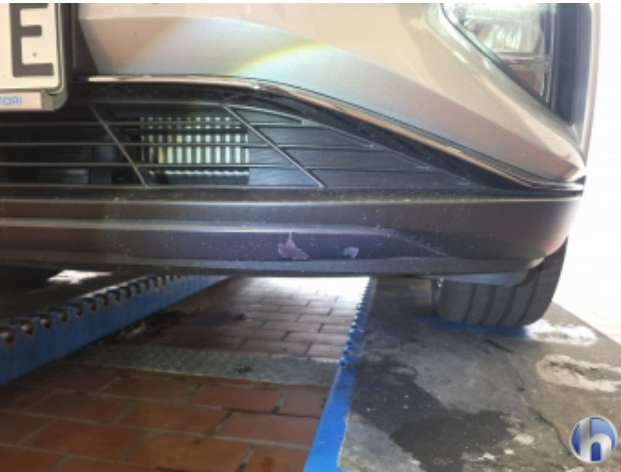
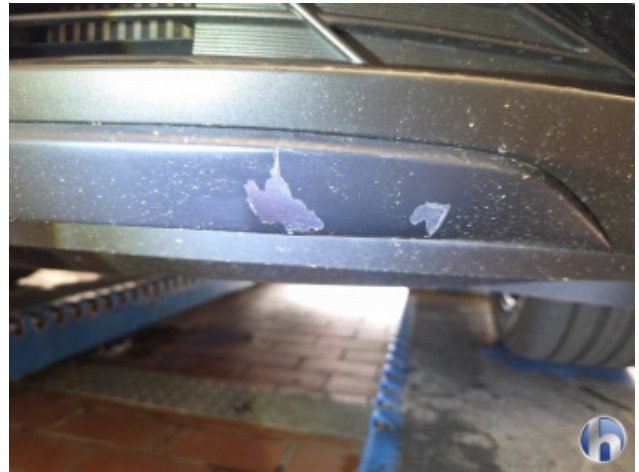
| | Bauteil | Schaden | Rep.-Art |
|---|---|---|---|
| 5. | Frontspoiler | Lackabplatzer | Smart Repair |

5. Frontspoiler  
**Lackabplatzer - Smart Repair**
