# Zustandsbericht

Protokollnummer: 46787613  
Auftrags-Nr / Referenz: 50156206\_1  
Besichtigungsdatum: 01.07.2026

| Hersteller / Modell | Renault Kangoo Rapid E-Tech Electric | | |
| Kennzeichen | TS-G 7654E | Fahrgestellnummer | VF1RFK00270257090 |

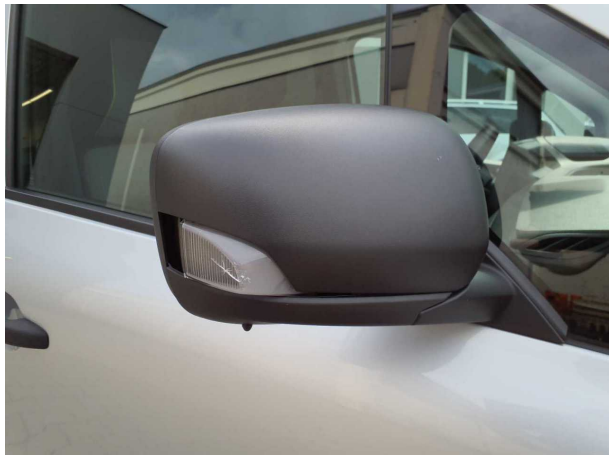
| Nr. | Bauteilgruppe | Beschreibung |
|---|---|---|
| 1 | Außenspiegel rechts | Abdeckkappe - gebrochen / gerissen - erneuern |

**Beschädigung #1:** Außenspiegel rechts: Abdeckkappe - gebrochen / gerissen - erneuern

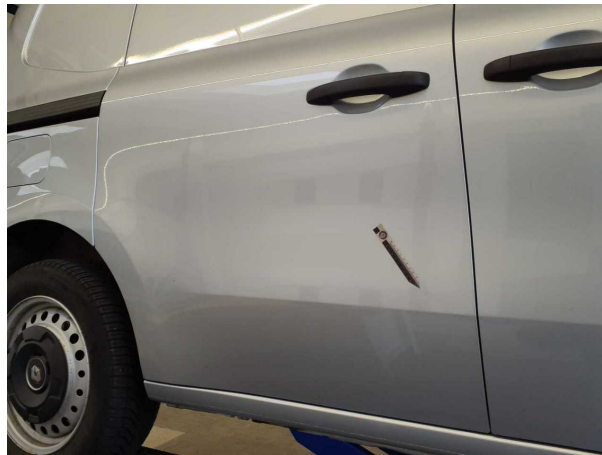
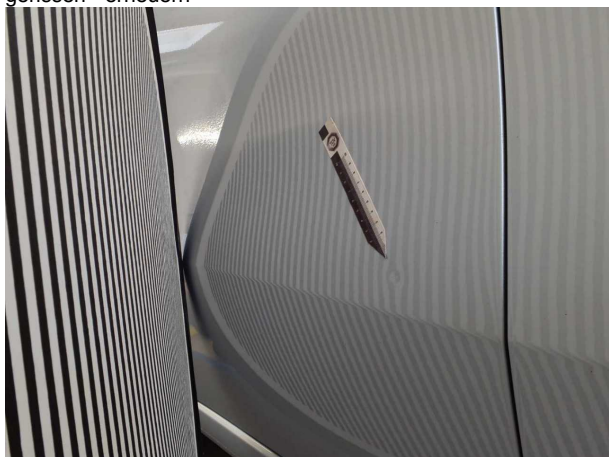
| Nr. | Bauteilgruppe | Beschreibung |
|---|---|---|
| 2 | Tür hinten rechts | Tür - Delle(n) - sanft instandsetzen |

**Beschädigung #2:** Tür hinten rechts: Tür - Delle(n) - sanft instandsetzen

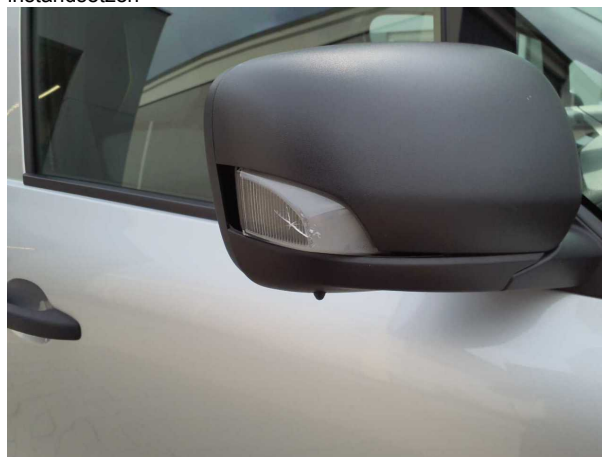
| Nr. | Bauteilgruppe | Beschreibung |
|---|---|---|
| 3 | Blinkleuchte | Spiegel rechts - gebrochen / gerissen - erneuern |

**Beschädigung #3:** Blinkleuchte: Spiegel rechts - gebrochen / gerissen - erneuern

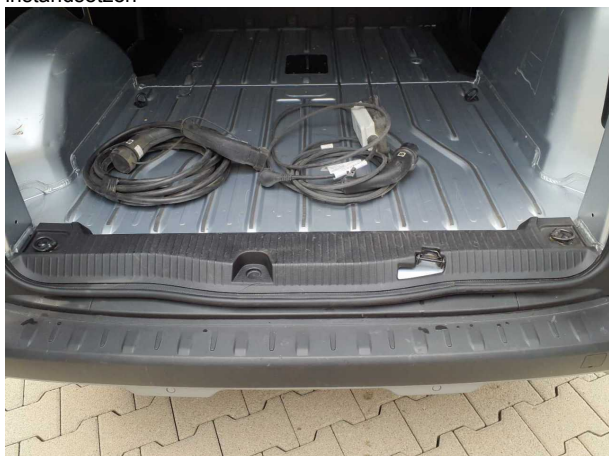
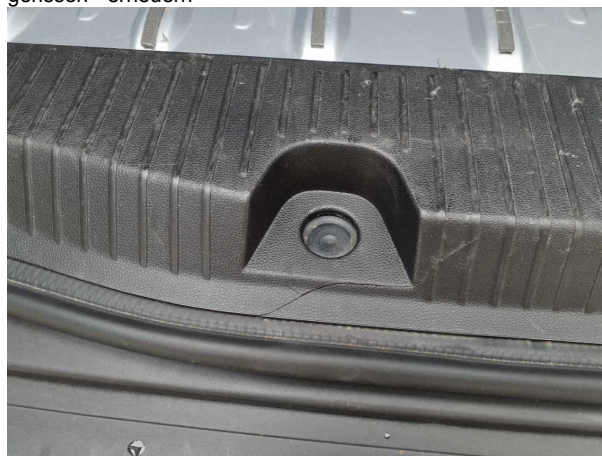
| Nr. | Bauteilgruppe | Beschreibung |
|---|---|---|
| 4 | Verkleidungen/Abdeckungen | Innenverkleidung hinten - gebrochen / gerissen - erneuern |

**Beschädigung #4:** Verkleidungen/Abdeckungen: Innenverkleidung hinten - gebrochen / gerissen - erneuern

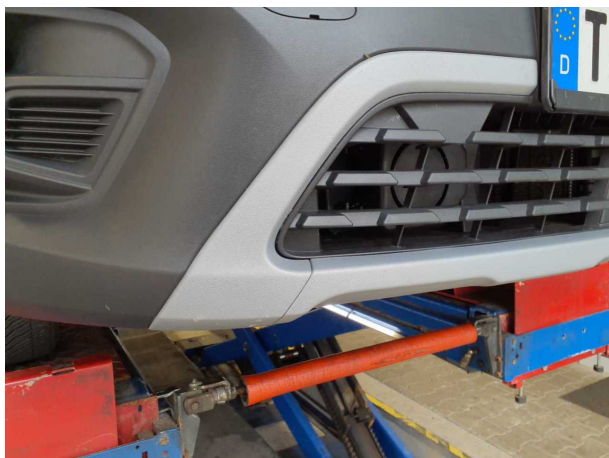
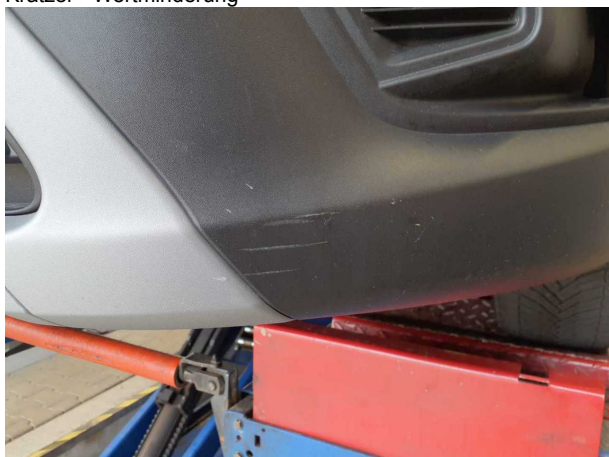
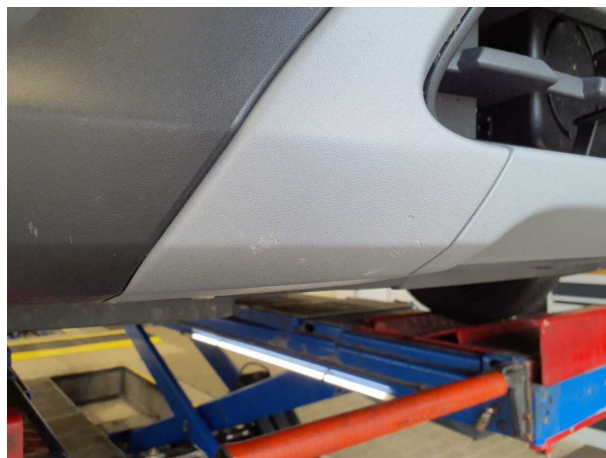
| Nr. | Bauteilgruppe | Beschreibung |
|---|---|---|
| 6 | Stoßfänger vorn | Stoßfänger vorn (unlackiert) - Kratzer - Wertminderung |

**Beschädigung #6:** Stossfänger vorn: Stossfänger vorn (unlackiert) - Kratzer - Wertminderung

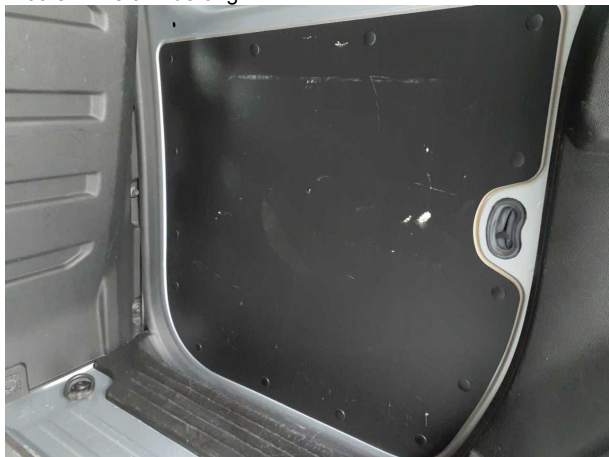
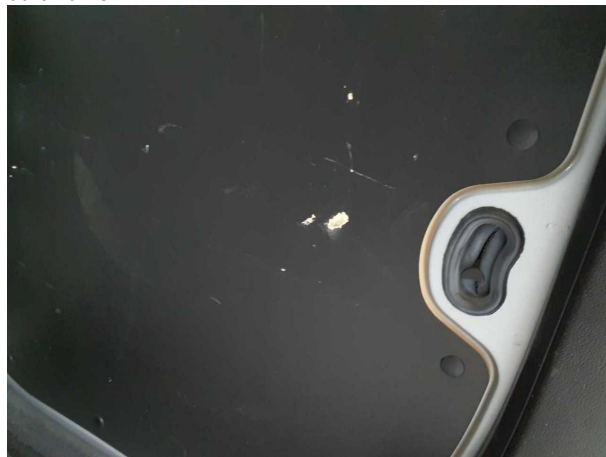
| Nr. | Bauteilgruppe | Beschreibung |
|---|---|---|
| 8 | Verkleidungen/Abdeckungen | Türverkleidung hinten rechts - Kratzer - erneuern |

**Beschädigung #8:** Verkleidungen/Abdeckungen: Türverkleidung hinten rechts - Kratzer - erneuern

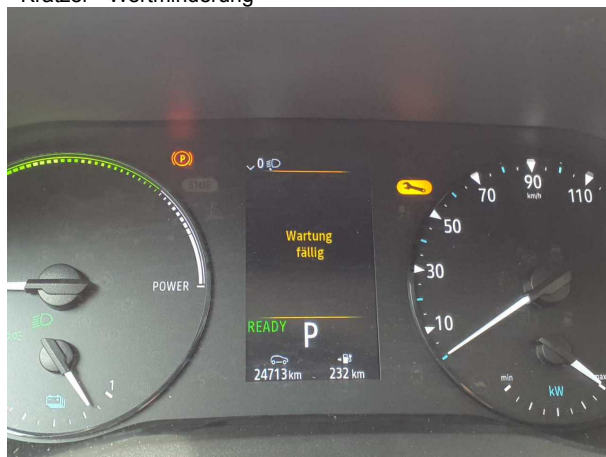
| Nr. | Bauteilgruppe | Beschreibung |
|---|---|---|
| 7 | Sonstiges | Inspektion/Wartung - fällig - durchführen |

**Beschädigung #7:** Sonstiges: Inspektion/Wartung - fällig - durchführen

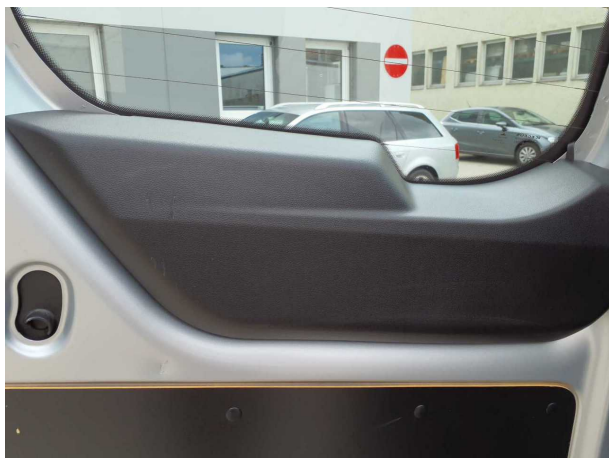
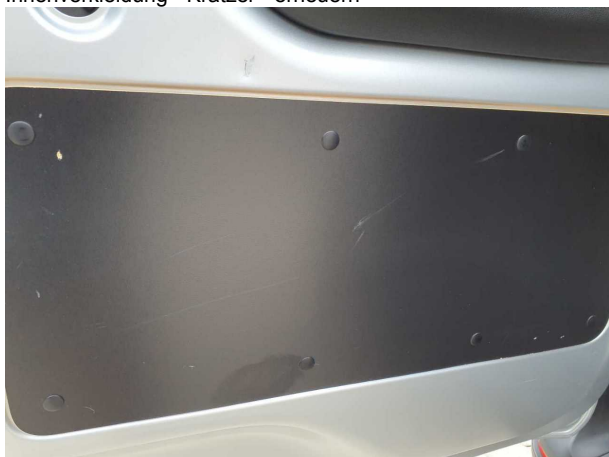
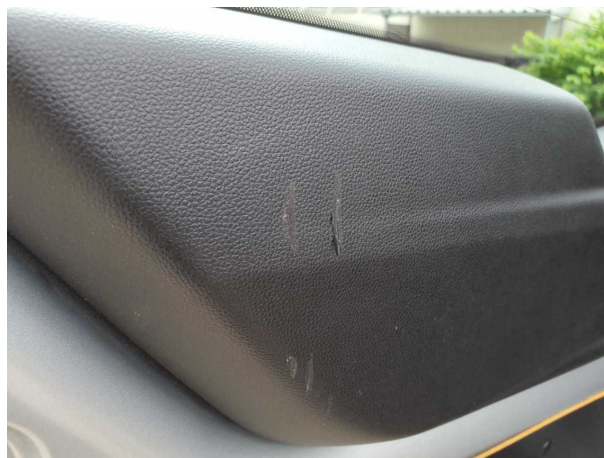
| Nr. | Bauteilgruppe | Beschreibung |
|---|---|---|
| 9 | Verkleidungen/Abdeckungen | Heckdeckel, Innenverkleidung - Kratzer - erneuern |

**Beschädigung #9:** Verkleidungen/Abdeckungen: Heckdeckel, Innenverkleidung - Kratzer - erneuern

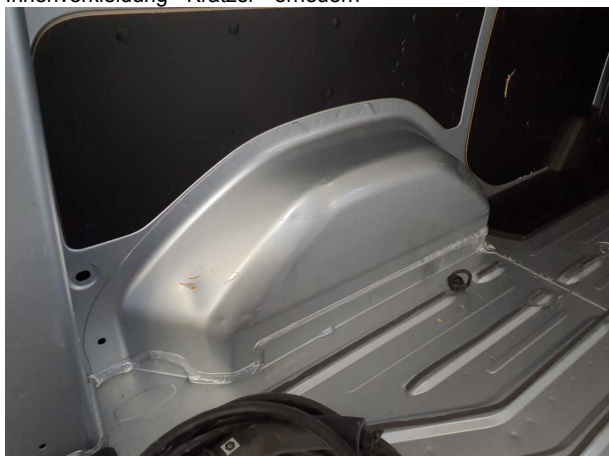
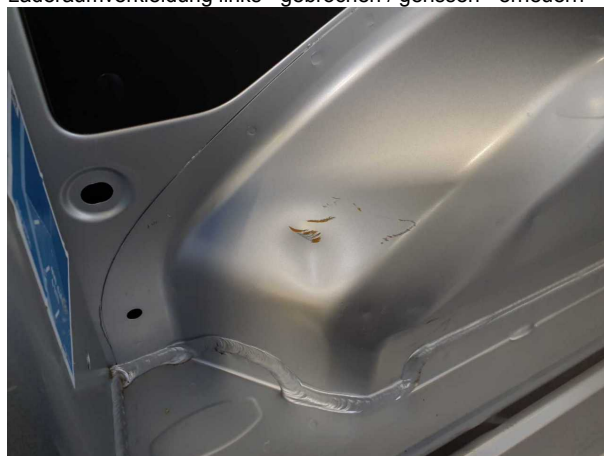
| Nr. | Bauteilgruppe | Beschreibung |
|---|---|---|
| 11 | Verkleidungen/Abdeckungen | Laderaumverkleidung links - Delle / Lackschaden - instandsetzen und lackieren |

**Beschädigung #11:** Verkleidungen/Abdeckungen: Laderaumverkleidung links - Delle / Lackschaden - instandsetzen und

**Beschädigung #11:** Verkleidungen/Abdeckungen: Laderaumverkleidung links - Delle / Lackschaden - instandsetzen

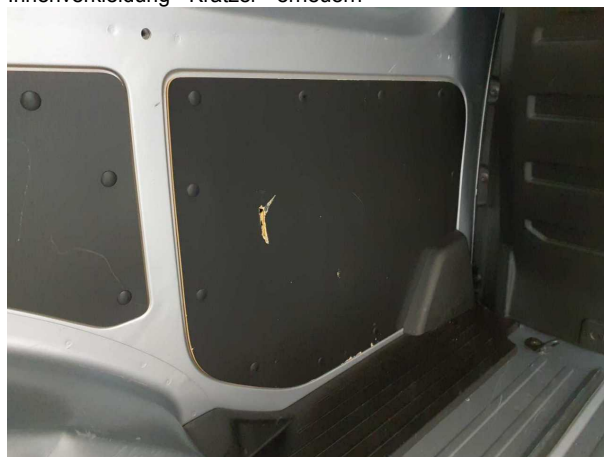
| Nr. | Bauteilgruppe | Beschreibung |
|---|---|---|
| 10 | Verkleidungen/Abdeckungen | Laderaumverkleidung links - gebrochen / gerissen - erneuern |

**Beschädigung #10:** Verkleidungen/Abdeckungen: Laderaumverkleidung links - gebrochen / gerissen - erneuern

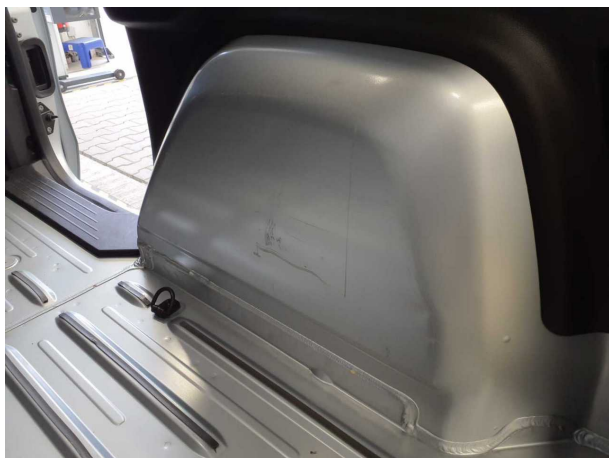
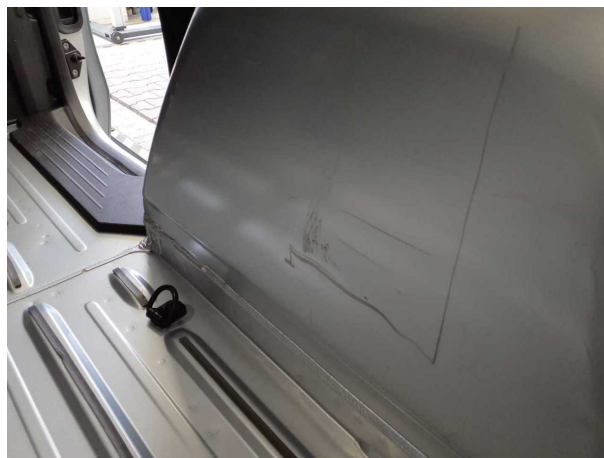
| Nr. | Bauteilgruppe | Beschreibung |
|---|---|---|
| 12 | Verkleidungen/Abdeckungen | Laderaumverkleidung rechts - Delle / Lackschaden - instandsetzen und lackieren |

**Beschädigung #12:** Verkleidungen/Abdeckungen:  
Laderaumverkleidung rechts - Delle / Lackschaden - instandsetzen und

**Beschädigung #12:** Verkleidungen/Abdeckungen:  
Laderaumverkleidung rechts - Delle / Lackschaden - instandsetzen

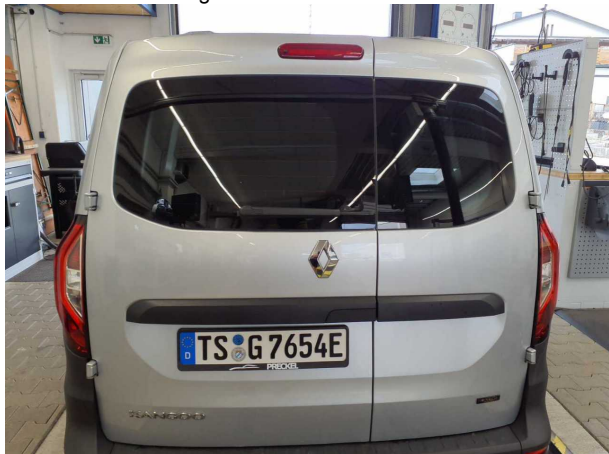
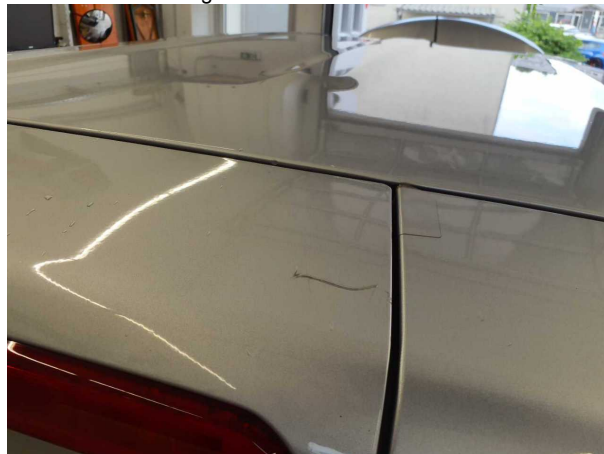
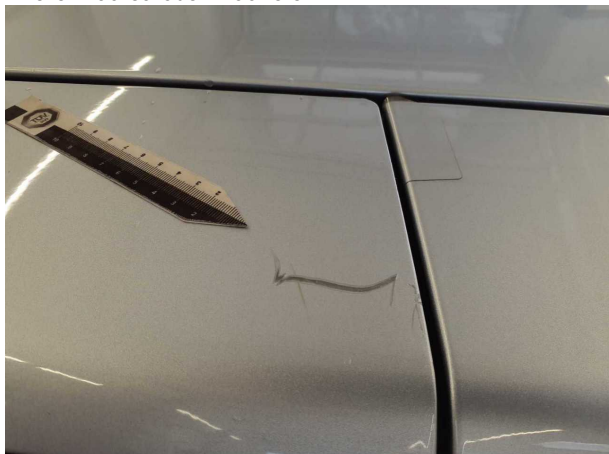
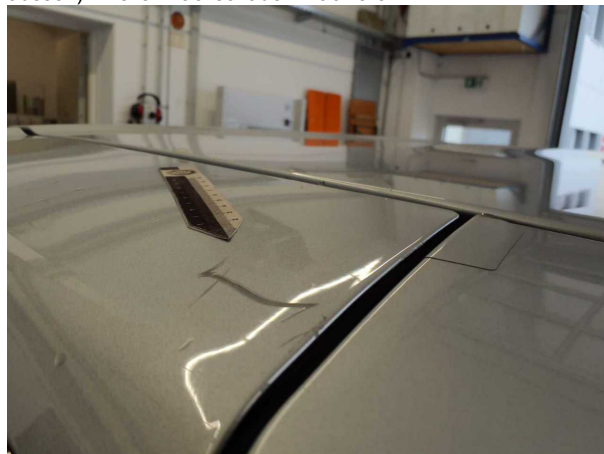
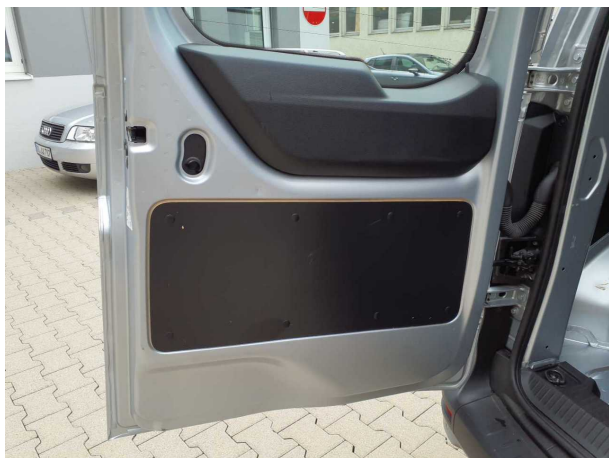
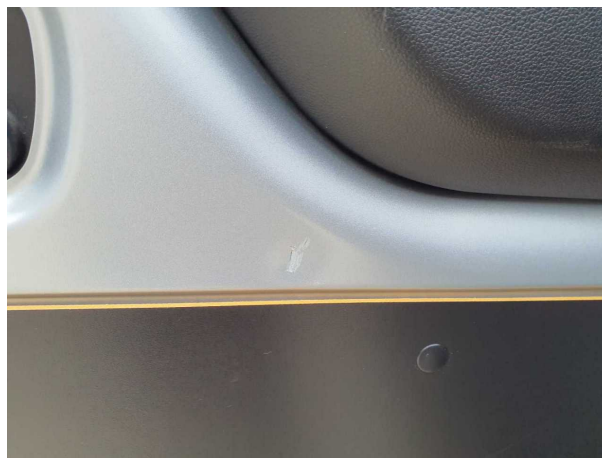
| Nr. | Bauteilgruppe | Beschreibung |
|---|---|---|
| 13 | Heckklappe/-tür | Hecktür links (Innen und aussen) - Delle / Lackschaden - lackieren |

**Beschädigung #13:** Heckklappe/-tür: Hecktür links (Innen und aussen)  
- Delle / Lackschaden - lackieren

**Beschädigung #13:** Heckklappe/-tür: Hecktür links (Innen und aussen) - Delle / Lackschaden - lackieren
