Fahrzeugbeschreibung

Fahrzeug: BMW X1 xDrive18d A Sports Utility Vehicle 5-türig 1995 ccm 150 PS / 110 KW Diesel 8-Gang Automatik

Zustandsbericht

Inspection date: 19 May 2026
Protocol number: 45603808

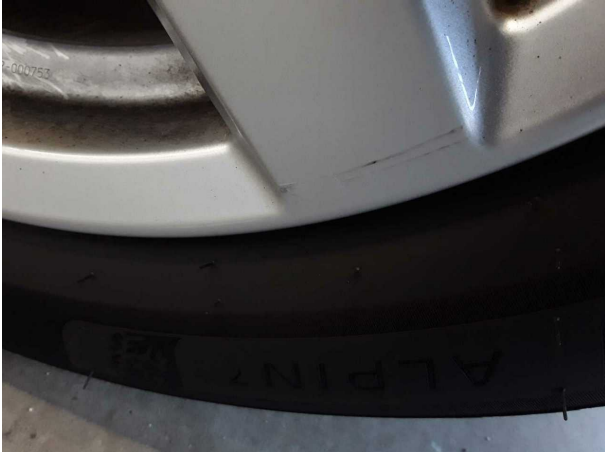
Beschädigung #1: Rad/Reifen: Leichtmetallfelge hinten links - Kratzer - kein Abzug

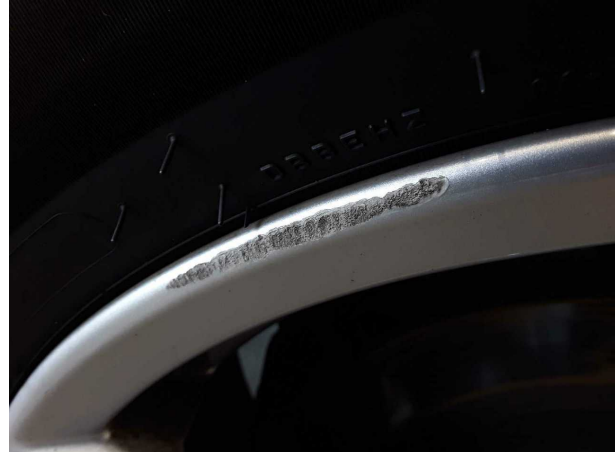
Beschädigung #2: Rad/Reifen: Leichtmetallfelge hinten rechts - verkratzt / verschürft - kein Abzug

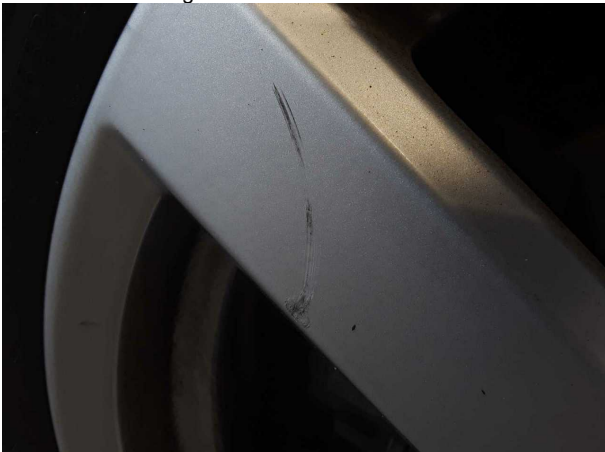
Beschädigung #2: Rad/Reifen: Leichtmetallfelge hinten rechts - verkratzt / verschürft - kein Abzug

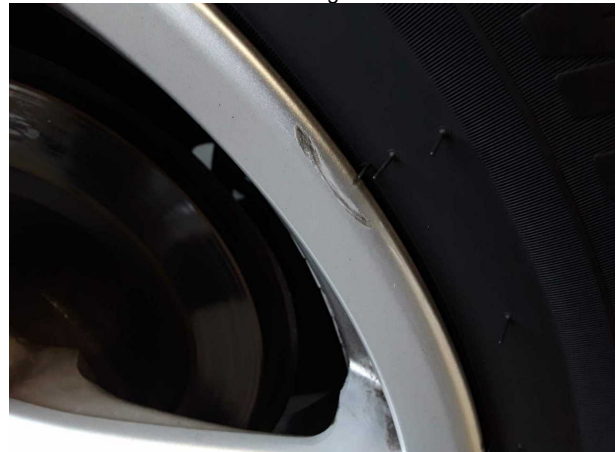
Beschädigung #2: Rad/Reifen: Leichtmetallfelge hinten rechts - verkratzt / verschürft - kein Abzug

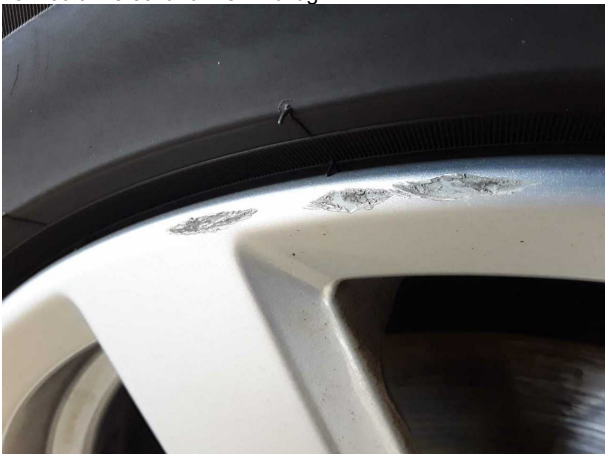
Beschädigung #3: Rad/Reifen: Leichtmetallfelge vorn rechts - verkratzt / verschürft - kein Abzug

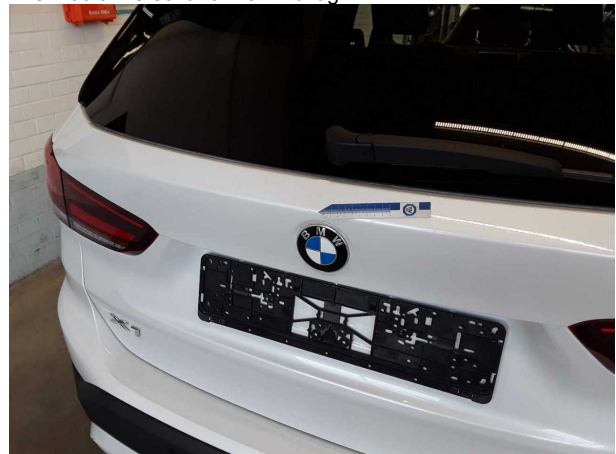
Beschädigung #4: Heckklappe/-tür: Heckklappe - Kratzer - Smart Repair

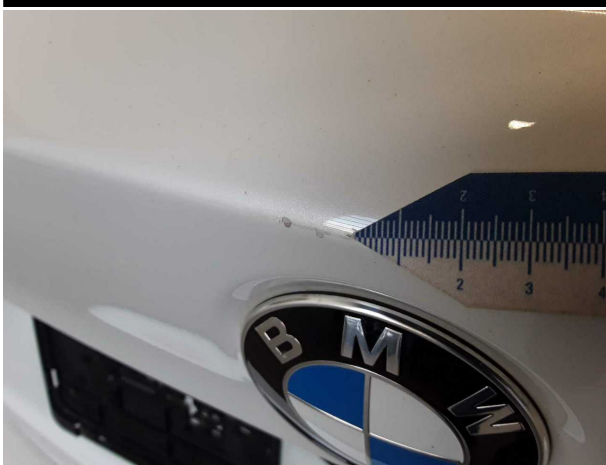
Beschädigung #4: Heckklappe/-tür: Heckklappe - Kratzer - Smart Repair

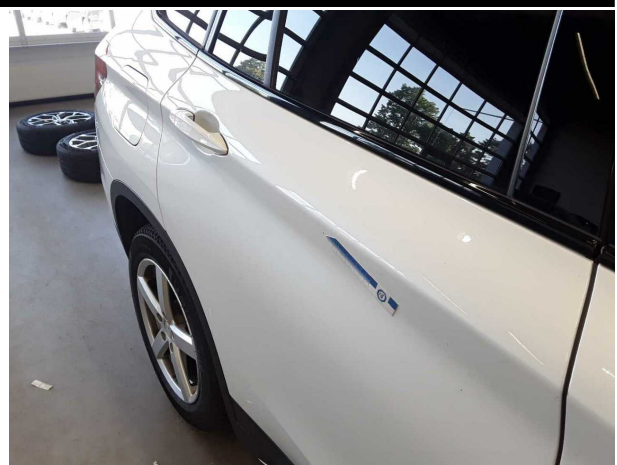
Beschädigung #5: Tür hinten rechts: Tür - Delle(n) - sanft instandsetzen

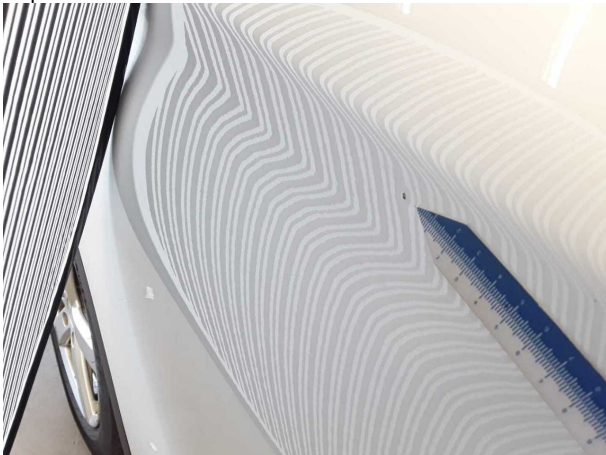
Beschädigung #5: Tür hinten rechts: Tür - Delle(n) - sanft instandsetzen

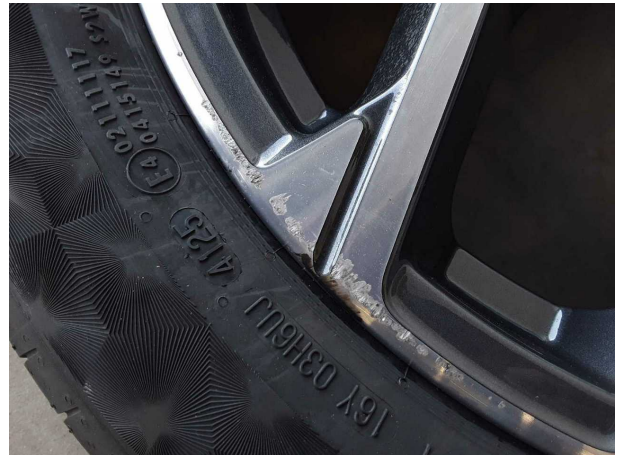
Beschädigung #6: 2.Radsatz: 1 Leichtmetallfelge - verkratzt / verschürft - Wertminderung

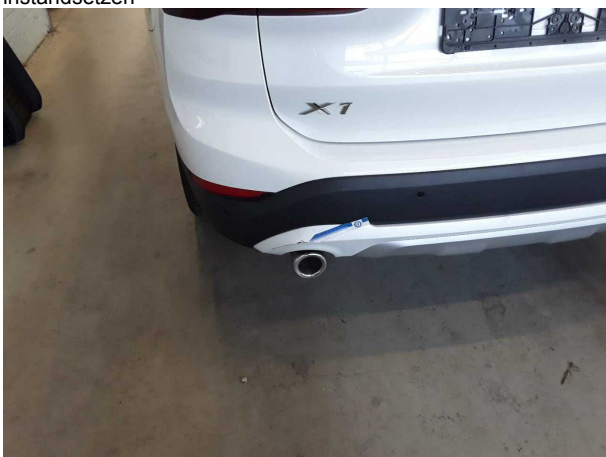
Beschädigung #7: Stossfänger hinten: Spoiler - verkratzt / verschürft - erneuern

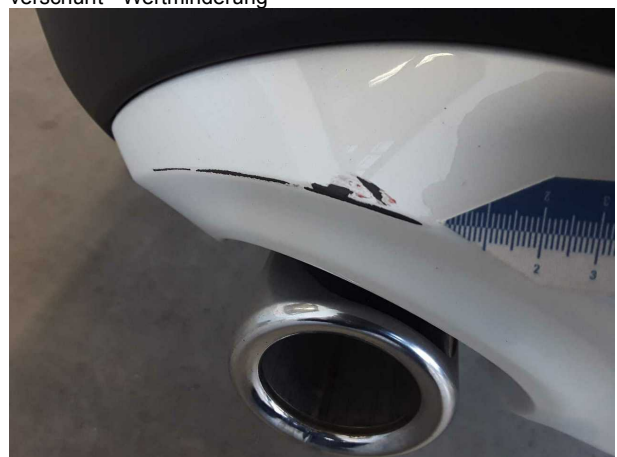
Beschädigung #7: Stossfänger hinten: Spoiler - verkratzt / verschürft - erneuern

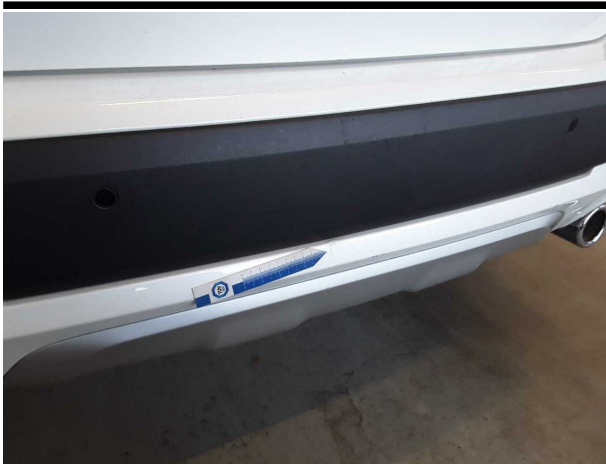
Beschädigung #7: Stossfänger hinten: Spoiler - verkratzt / verschürft - erneuern

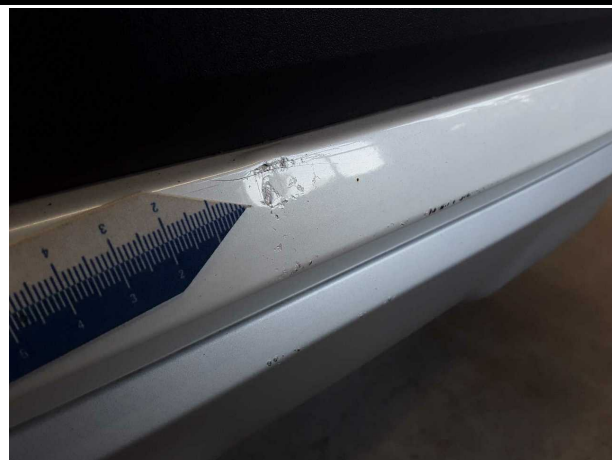
Beschädigung #7: Stossfänger hinten: Spoiler - verkratzt / verschürft - erneuern

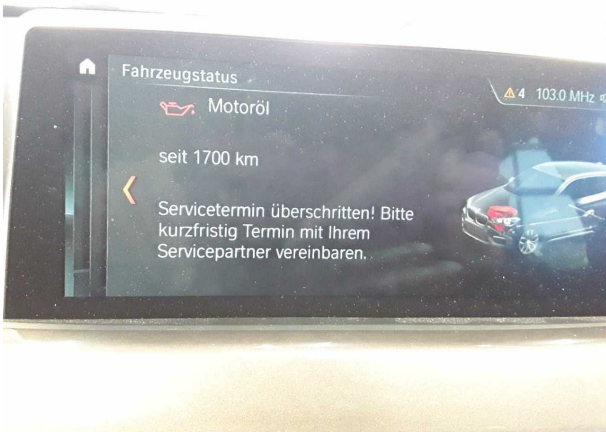
Beschädigung #8: Sonstiges: Inspektion/Wartung - fällig - durchführen

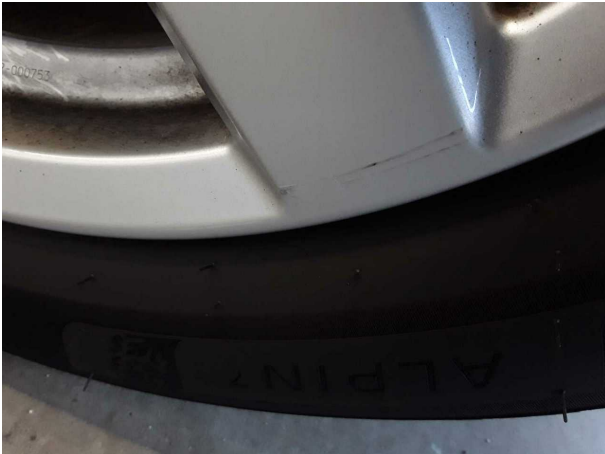
Damage #1: Wheel / tyres: Alloy rim - rear left side - Scratch(es) - No deduction

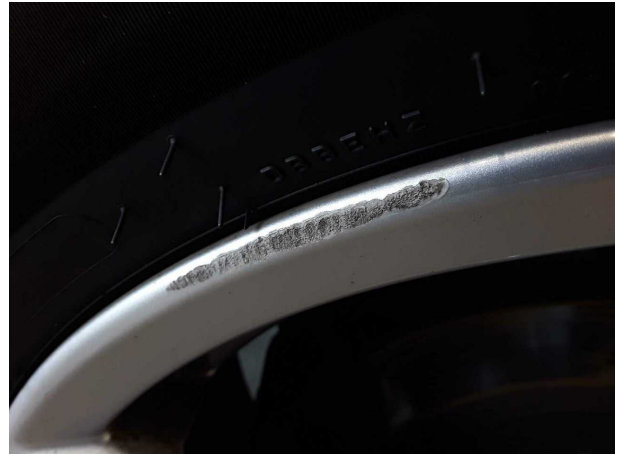
Damage #2: Wheel / tyres: Alloy rim - rear right side - Scratched - No deduction

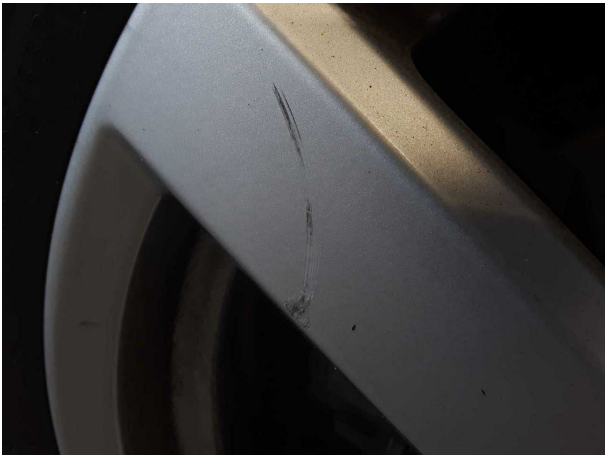
Damage #2: Wheel / tyres: Alloy rim - rear right side - Scratched - No deduction

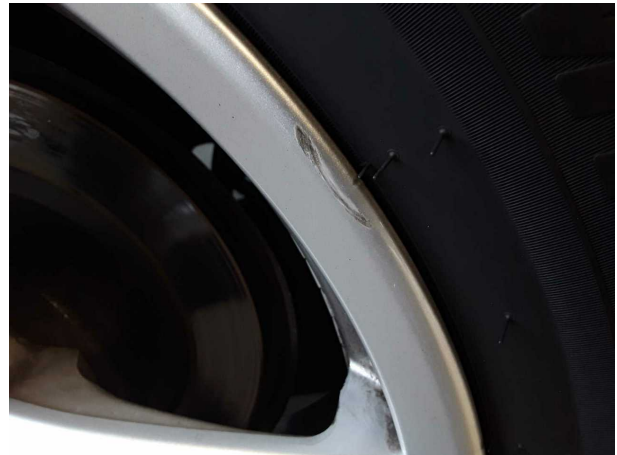
Damage #2: Wheel / tyres: Alloy rim - rear right side - Scratched - No deduction

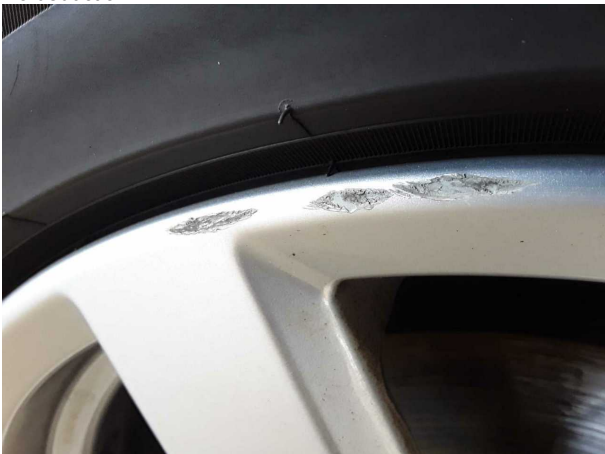
Damage #3: Wheel / tyres: Alloy rim - front right side - Scratched - No deduction

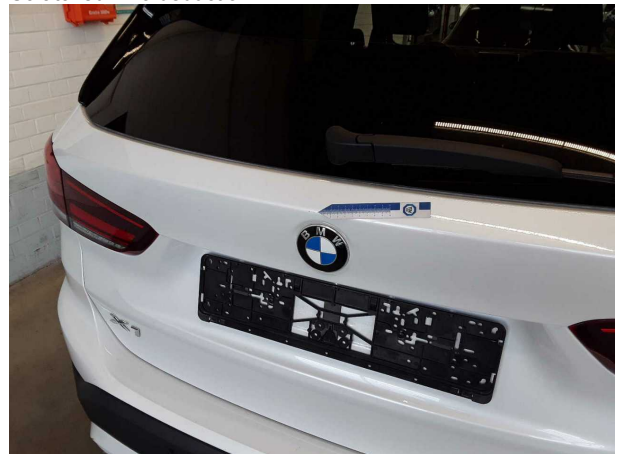
Damage #4: Boot lid / rear door: Boot lid - Scratch(es) - Smart repair

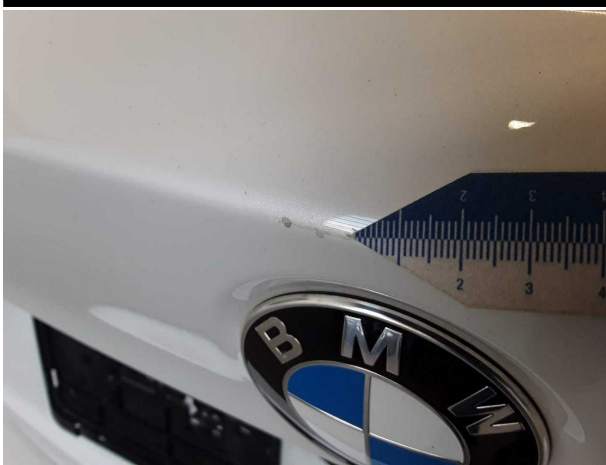
Damage #4: Boot lid / rear door: Boot lid - Scratch(es) - Smart repair

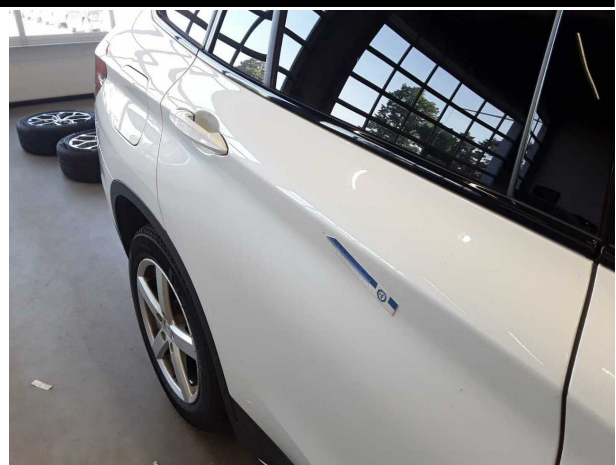
Damage #5: Door - rear right side: Door - dent(s) - Smooth repair work

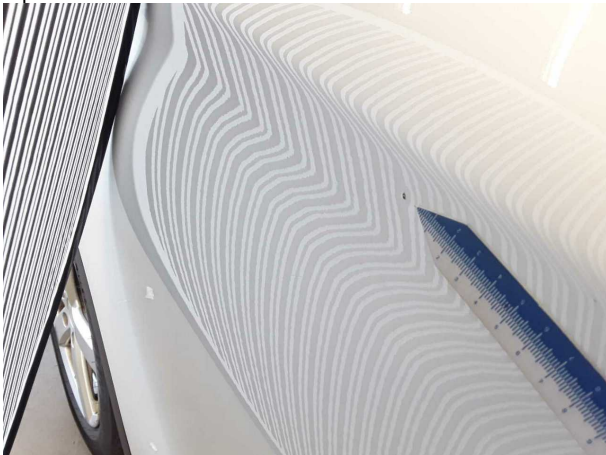
Damage #5: Door - rear right side: Door - dent(s) - Smooth repair work

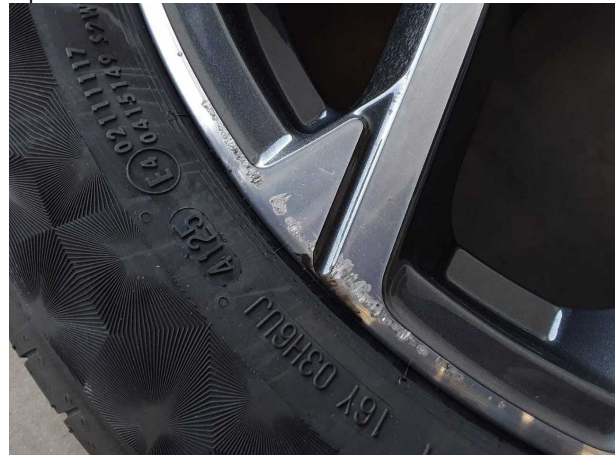
Damage #6: 2nd wheel set: 1 alloy rim - Scratched - Loss in value

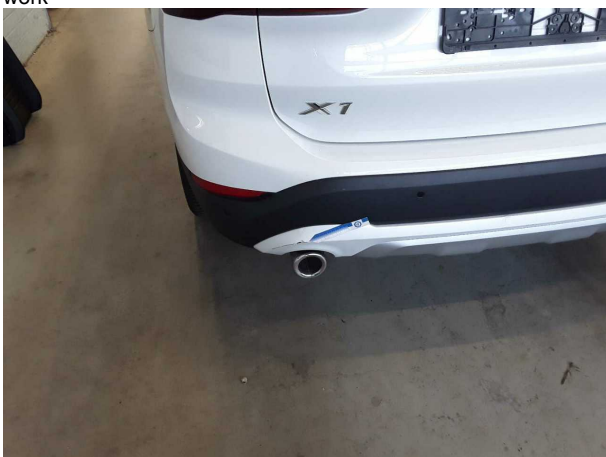
Damage #7: Rear bumper: Spoiler - Scratched - Replace

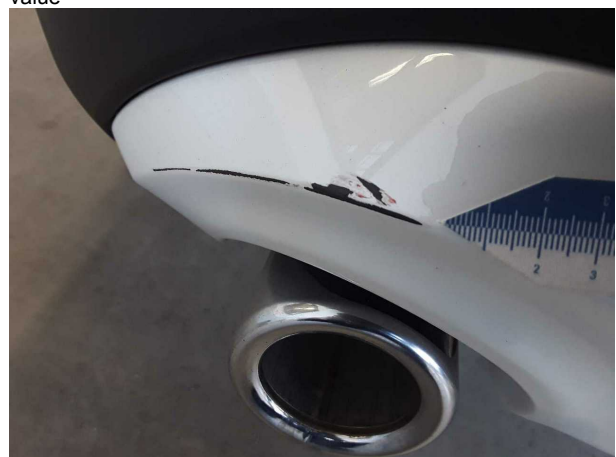
Damage #7: Rear bumper: Spoiler - Scratched - Replace

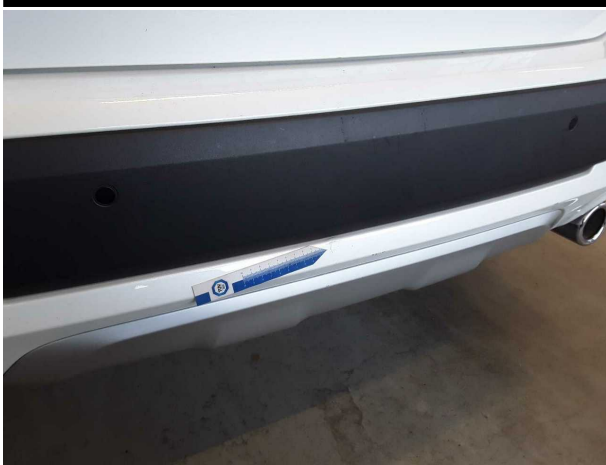
Damage #7: Rear bumper: Spoiler - Scratched - Replace

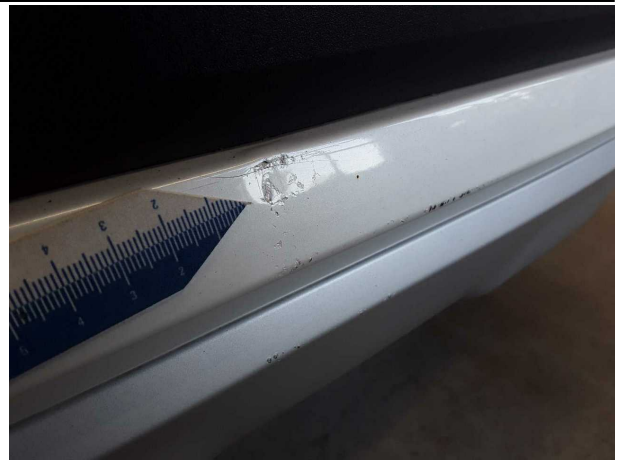
Damage #7: Rear bumper: Spoiler - Scratched - Replace

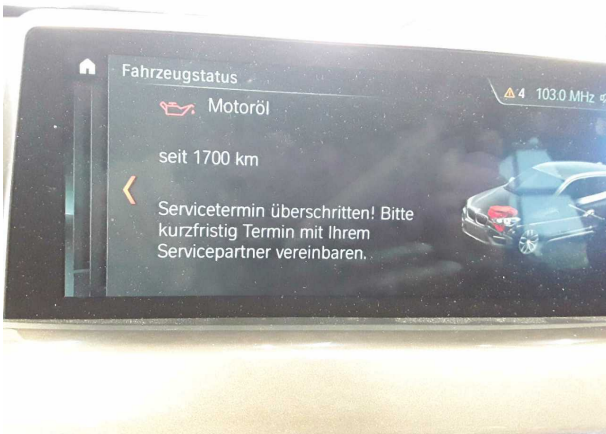
Damage #8: Misc.: Inspection / maintenance - Due - Perform
