**Mercedes-Benz Citan**  
**Auftragsnummer: 864.0000.309**

**FIN: WDF4156031U197925**  
**Kennzeichen: 1-PZG-864**

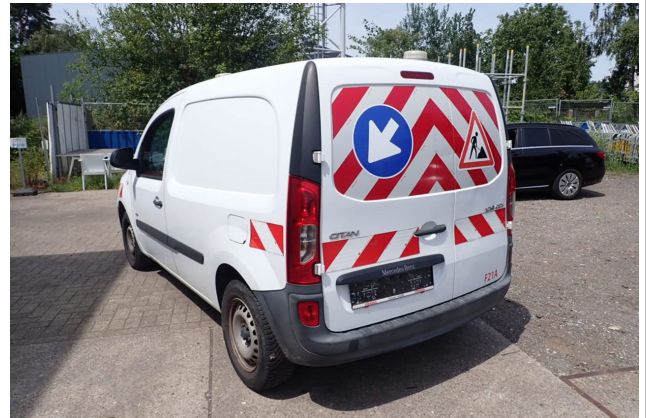
| Nr. Bauteilgruppe | Beschreibung |
|---|---|
| 1 Sonstiges | Fahrzeug - verschmutzt - aufbereiten |

Beschädigung 1: Sonstiges: Fahrzeug - verschmutzt - aufbereiten

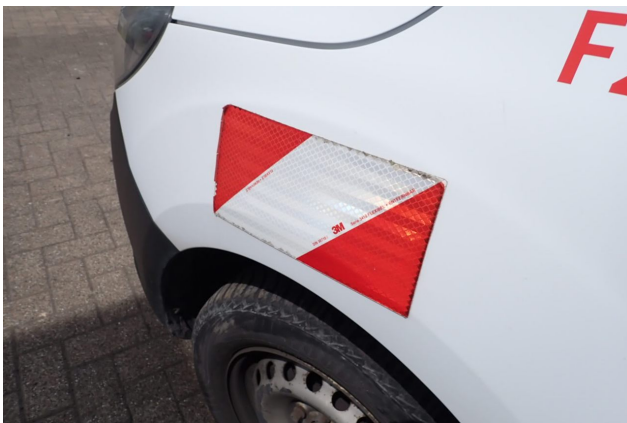
Beschädigung 1: Sonstiges: Fahrzeug - verschmutzt - aufbereiten

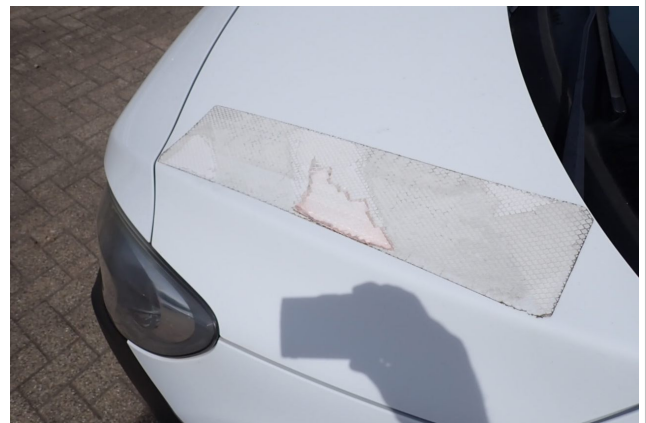
Beschädigung 1: Sonstiges: Fahrzeug - verschmutzt - aufbereiten

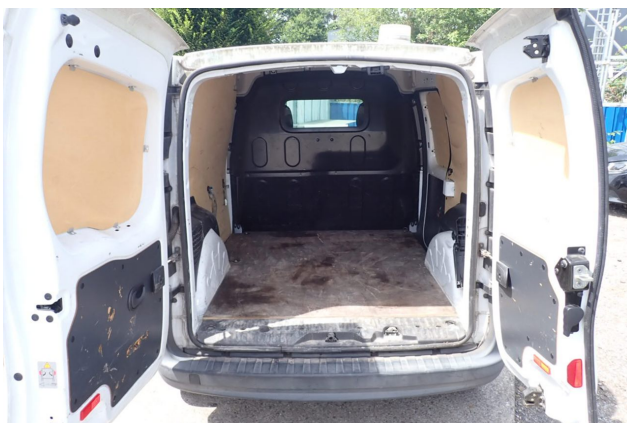
| Nr. Bauteilgruppe | Beschreibung |
|---|---|
| 2 Interieur | Laderaumboden - Kratzer - kein Abzug |

Beschädigung 2: Interieur: Laderaumboden - Kratzer - kein Abzug

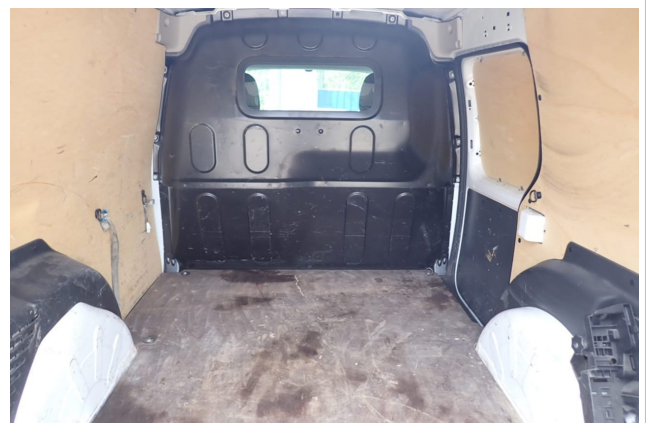
Beschädigung 2: Interieur: Laderaumboden - Kratzer - kein Abzug

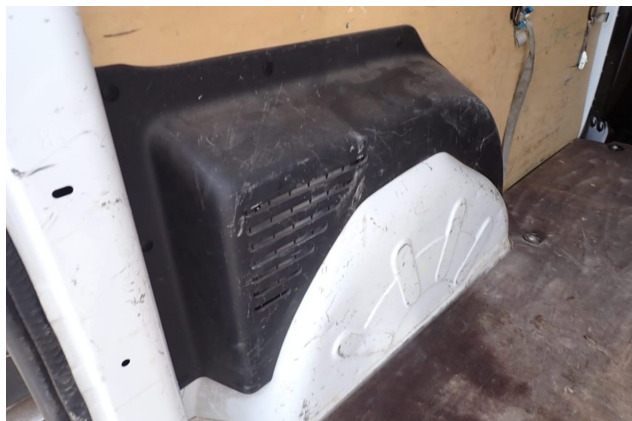
**Beschädigung 2:** Interieur: Laderaumboden - Kratzer - kein Abzug

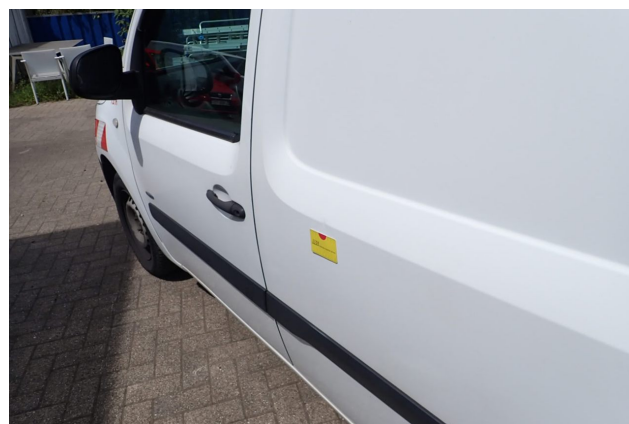
**Beschädigung 3:** Seitenwand links: Seitenwand - Delle(n) - Smart Repair

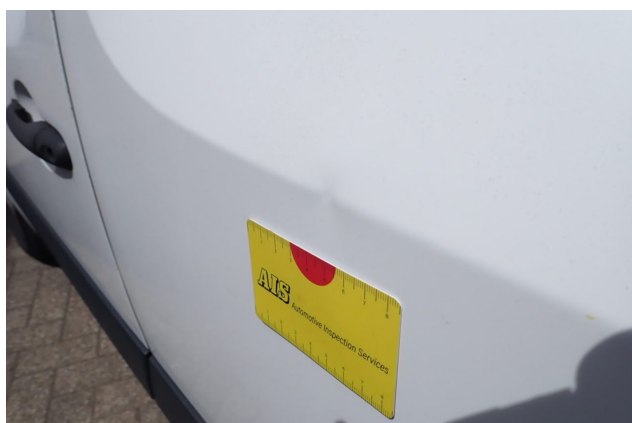
**Beschädigung 3:** Seitenwand links: Seitenwand - Delle(n) - Smart Repair

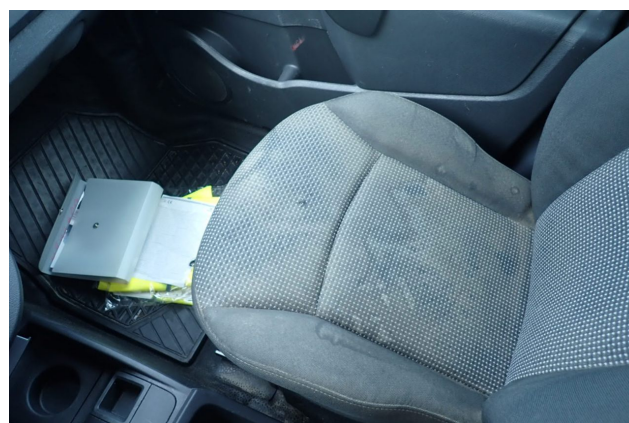
| Nr. Bauteilgruppe | Beschreibung |
|---|---|
| 4 Sitz vorn | Sitzbezug rechts - Brandloch - erneuern |

**Beschädigung 4:** Sitz vorn: Sitzbezug rechts - Brandloch - erneuern

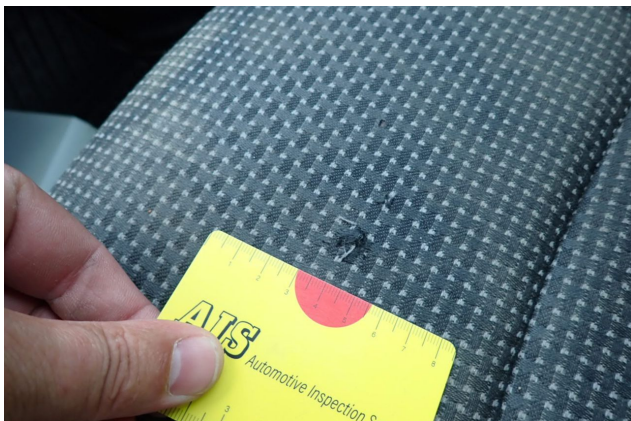
**Beschädigung 4:** Sitz vorn: Sitzbezug rechts - Brandloch - erneuern

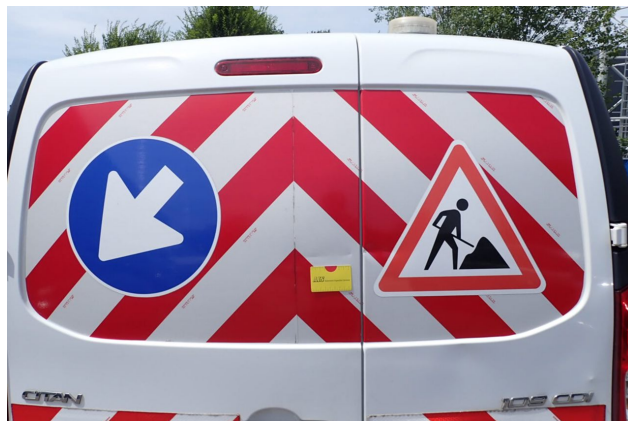
| Nr. Bauteilgruppe | Beschreibung |
|---|---|
| 5 Heckklappe/-tür | Hecktür links - Delle / Lackschaden - instandsetzen und lackieren |

**Beschädigung 5:** Heckklappe/-tür: Hecktür links - Delle / Lackschaden - instandsetzen und lackieren

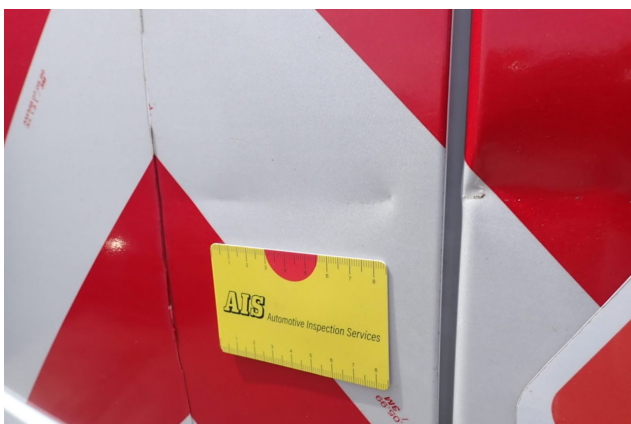
**Beschädigung 5:** Heckklappe/-tür: Hecktür links - Delle / Lackschaden - instandsetzen und lackieren

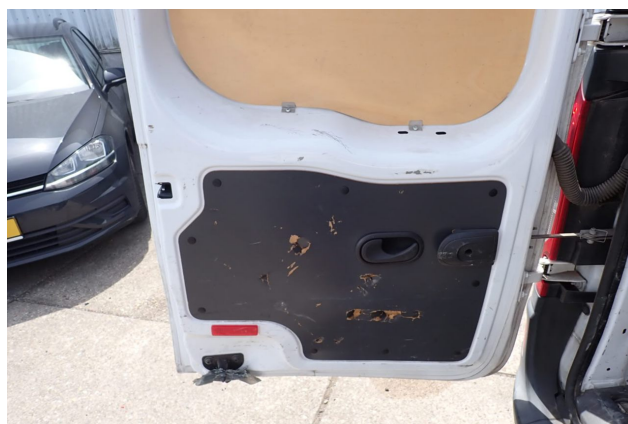
**Beschädigung 5:** Heckklappe/-tür: Hecktür links - Delle / Lackschaden - instandsetzen und lackieren

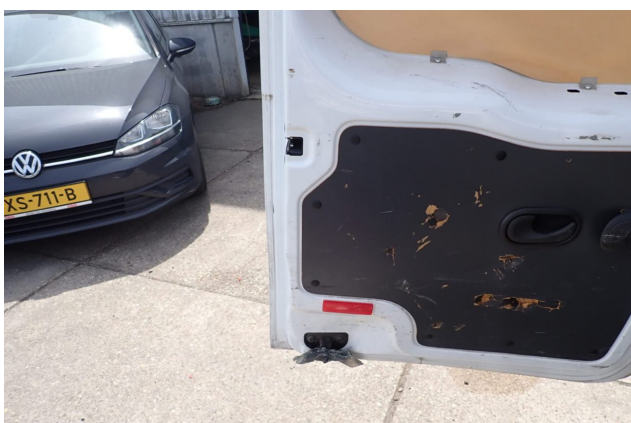
**Beschädigung 5:** Heckklappe/-tür: Hecktür links - Delle / Lackschaden - instandsetzen und lackieren

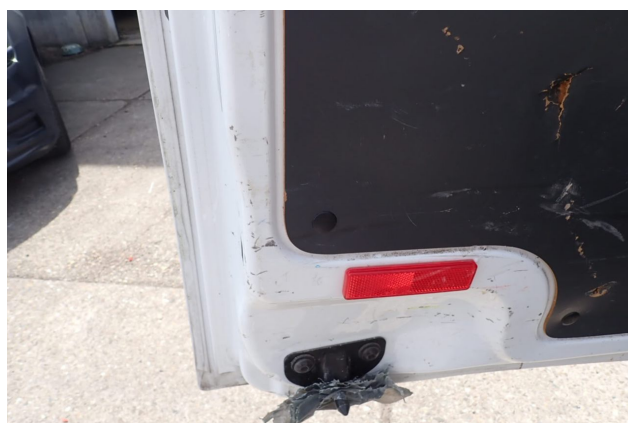
**Beschädigung 5:** Heckklappe/-tür: Hecktür links - Delle / Lackschaden - instandsetzen und lackieren

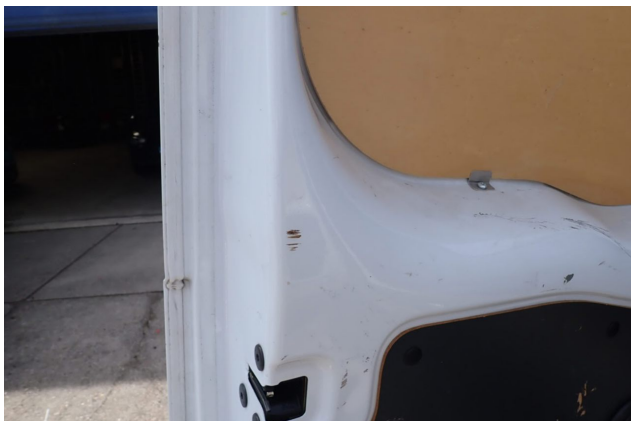
**Beschädigung 5:** Heckklappe/-tür: Hecktür links - Delle / Lackschaden - instandsetzen und lackieren

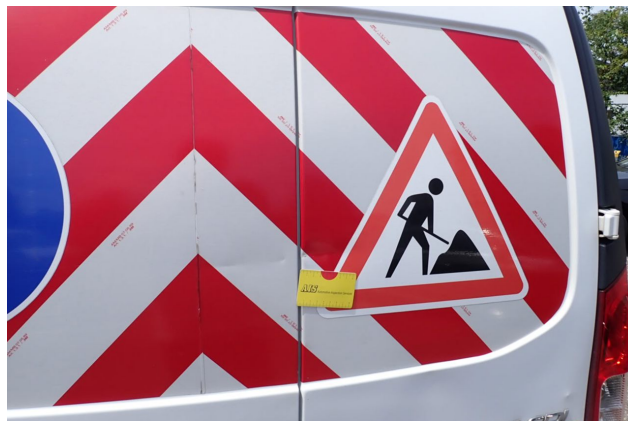
| Nr. Bauteilgruppe | Beschreibung |
|---|---|
| 6 Heckklappe/-tür | Hecktür rechts - Delle / Lackschaden - instandsetzen und lackieren |

**Beschädigung 6:** Heckklappe/-tür: Hecktür rechts - Delle / Lackschaden - instandsetzen und lackieren

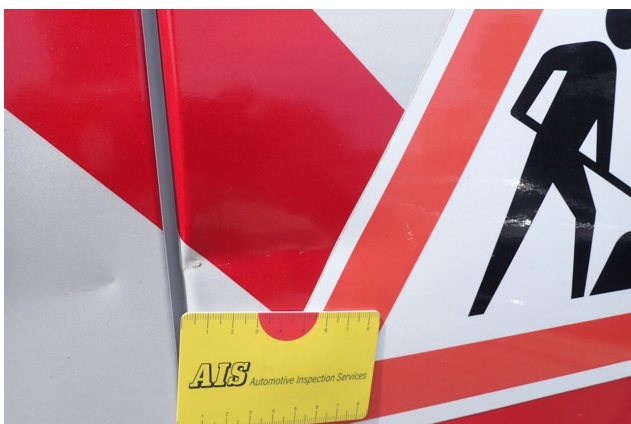
**Beschädigung 6:** Heckklappe/-tür: Hecktür rechts - Delle / Lackschaden - instandsetzen und lackieren

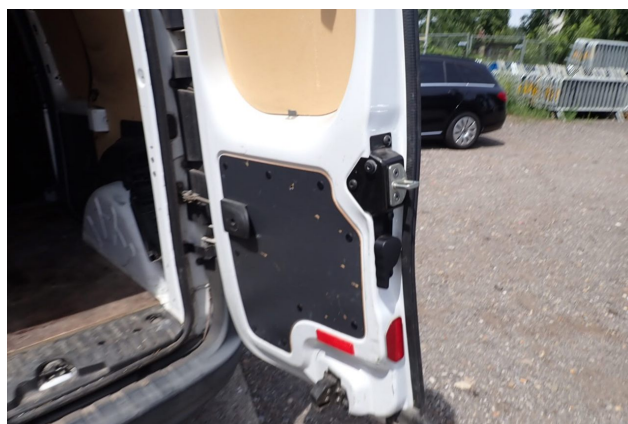
**Beschädigung 6:** Heckklappe/-tür: Hecktür rechts - Delle / Lackschaden - instandsetzen und lackieren

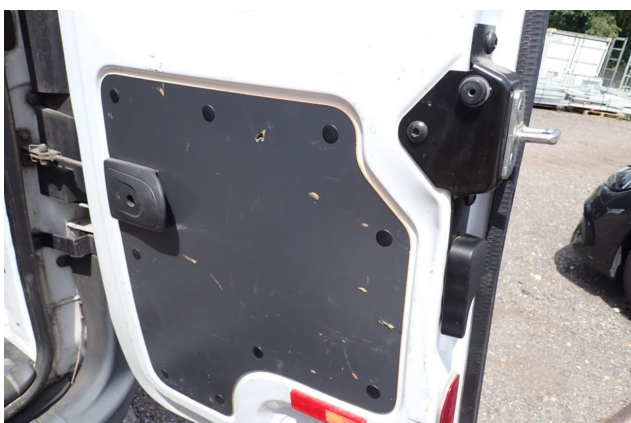
**Beschädigung 6:** Heckklappe/-tür: Hecktür rechts - Delle / Lackschaden - instandsetzen und lackieren

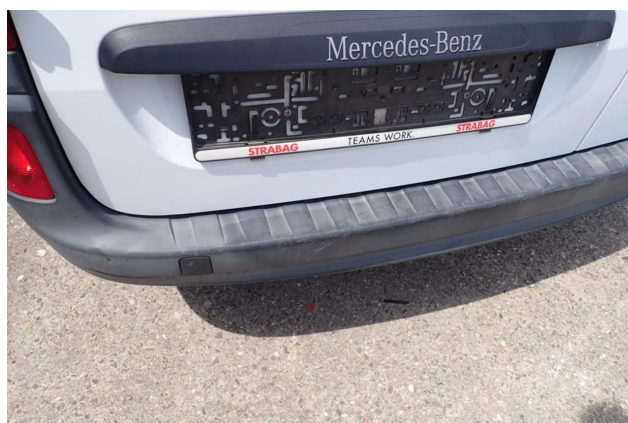
| Nr. Bauteilgruppe | Beschreibung |
|---|---|
| 1 Stossfänger hinten | Stossfänger hinten (unlackiert) - verkratzt / verschürft - kein Abzug |

**Gebrauchsspur 1:** Stossfänger hinten: Stossfänger hinten (unlackiert) - verkratzt / verschürft - kein Abzug

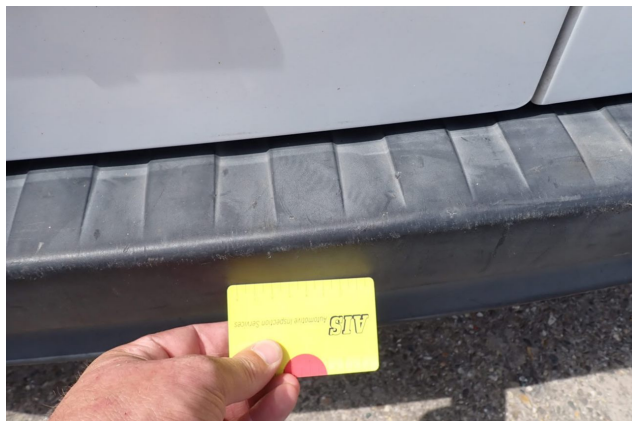
**Gebrauchsspur 1:** Stossfänger hinten: Stossfänger hinten (unlackiert) - verkratzt / verschürft - kein Abzug

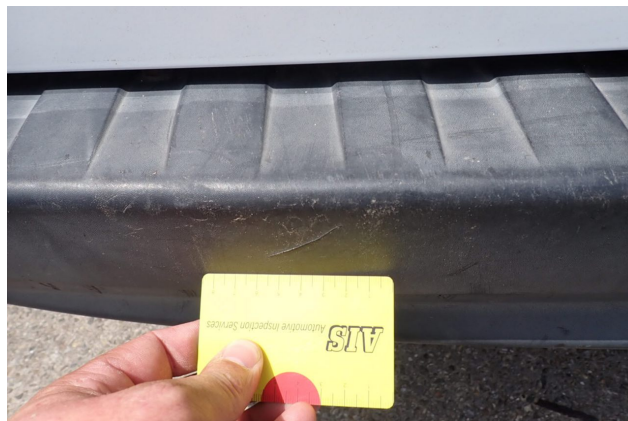
**Gebrauchsspur 1:** Stossfänger hinten: Stossfänger hinten (unlackiert) - verkratzt / verschürft - kein Abzug
