## Zustandsbericht / Minderwertgutachten

**VXKUHZKXZP4283203**

| Typ / Verkaufsbez. | Corsa F (2019->) / Corsa F e GS | Aufbauart | Limousine |

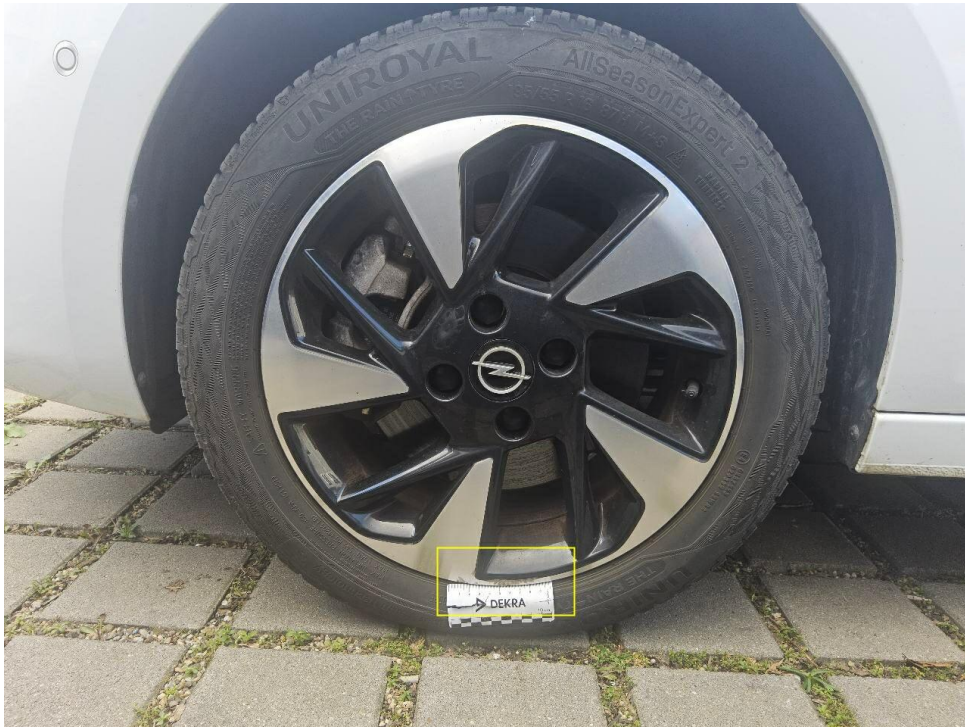
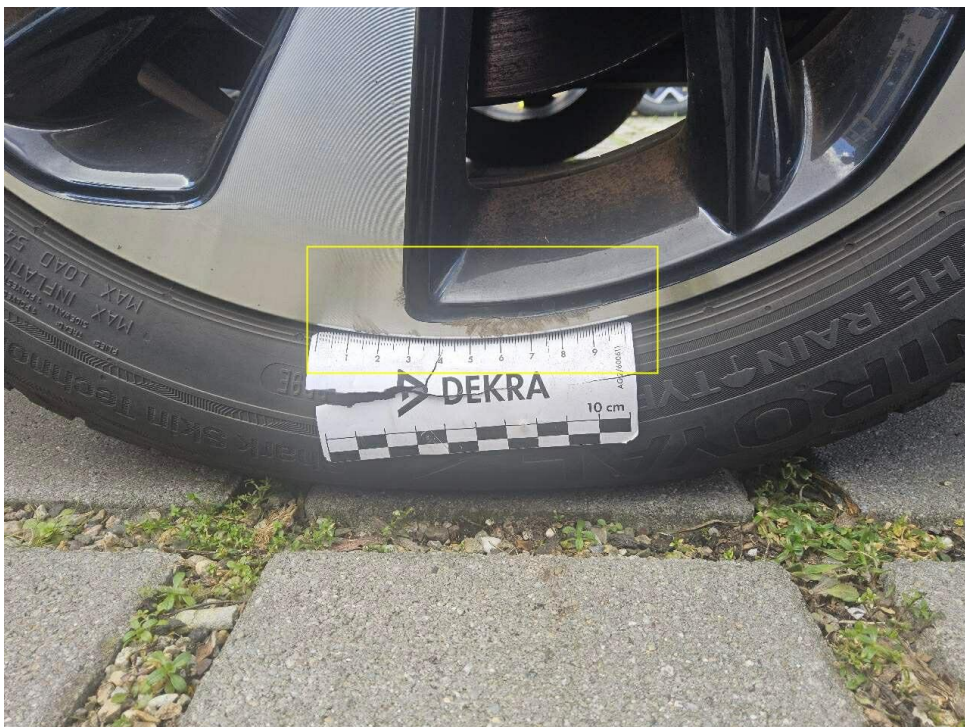
| Bezeichnung des Schadens / Rep.-Weg | Rep.Kost<br>brutto | Anrechnung | Minderwert in EUR<br>brutto | netto |
|---|---|---|---|---|
| 1. Glanzgedrehte Felge vorne links, zerkratzt, erneuern (Bild 7, 8) | 302 | anteilig | -198,69 | -166,97 |

Bild 7 : Glanzgedrehte Felge vorne links, zerkratzt

Bild 8 : Glanzgedrehte Felge vorne links, zerkratzt

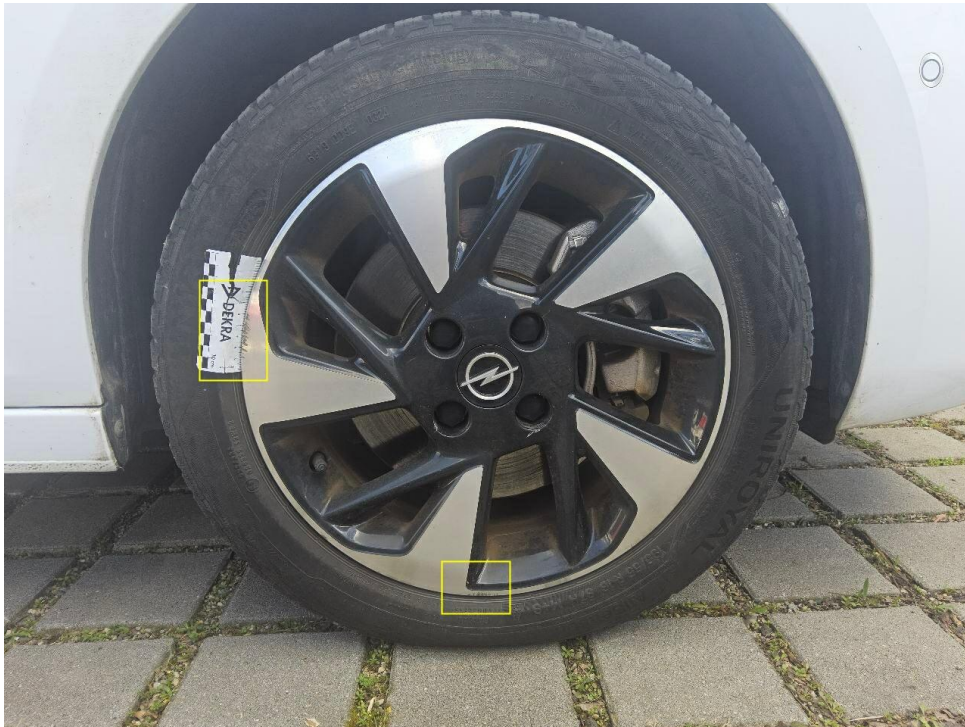
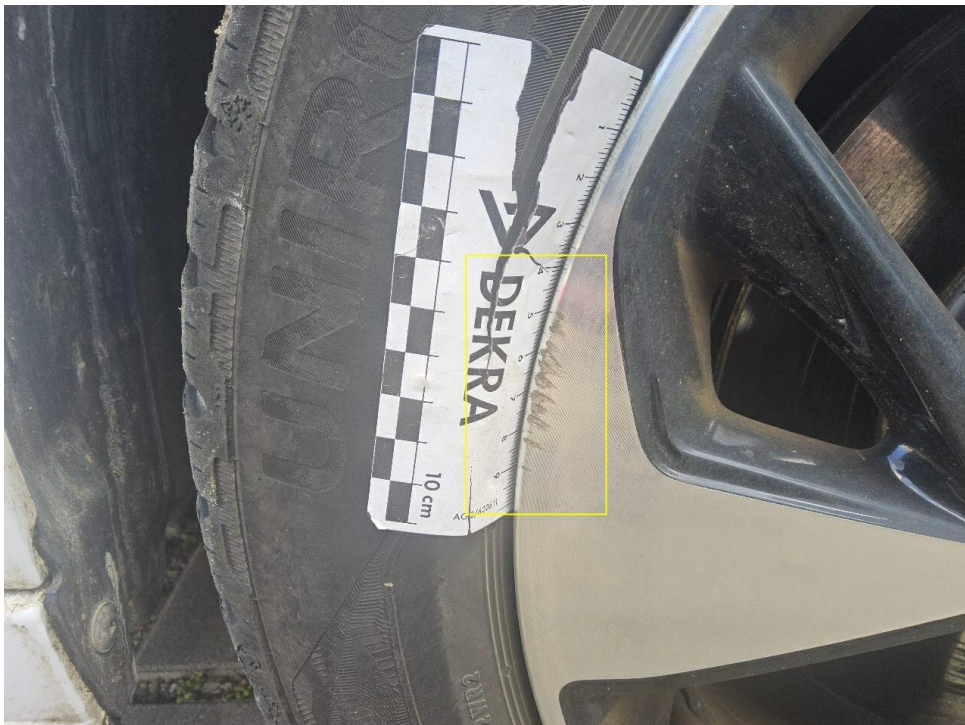
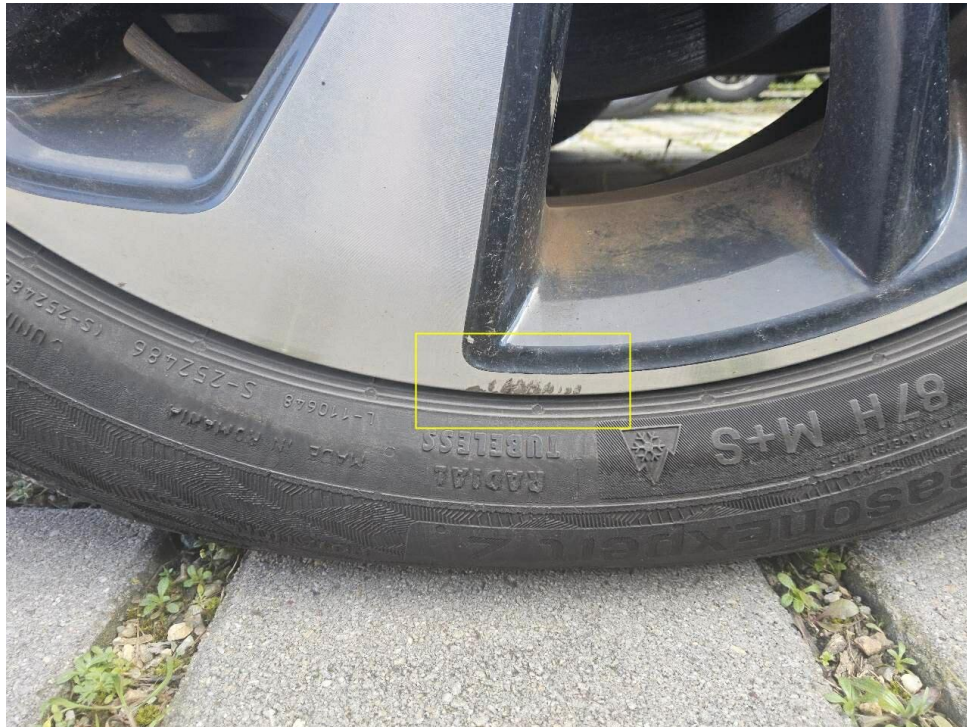
| Bezeichnung des Schadens / Rep.-Weg | Rep.Kost<br>brutto | Anrechnung | Minderwert in EUR<br>brutto | netto |
|---|---|---|---|---|
| 2. Glanzgedrehte Felge vorne rechts, zerkratzt, erneuern (Bild 9, 10, 11) | 302 | anteilig | -198,69 | -166,97 |

Bild 9 : Glanzgedrehte Felge vorne rechts, zerkratzt

Bild 10 : Glanzgedrehte Felge vorne rechts, zerkratzt

Bild 11 : Glanzgedrehte Felge vorne rechts, zerkratzt
