## Zustandsbericht

| Berichtsnummer : | 0000000934405-DE613 | Amtl. Kennzeichen : | NZ-PH 55E |

## Kia EV6 (CV)(2021->) Business 4WD

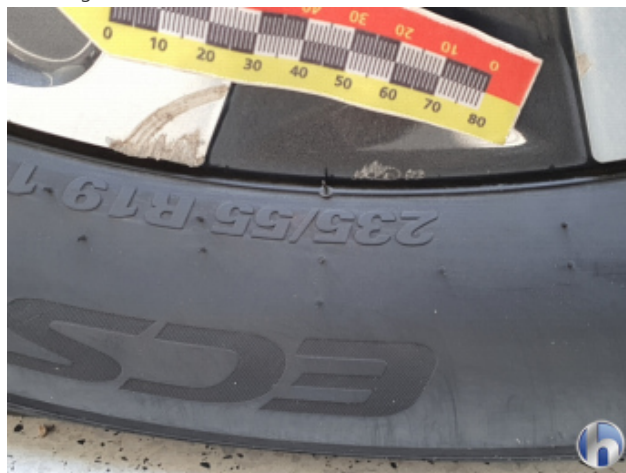
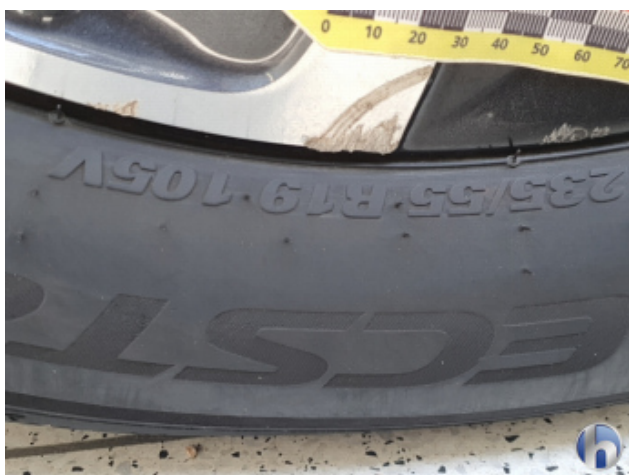
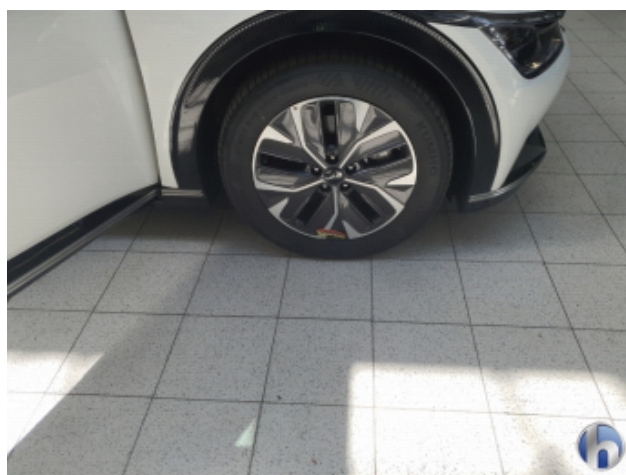
| | Bauteil | Schaden | Rep.-Art |
|---|---|---|---|
| 1. | Felge Vorne - Rechts | Kratzer | Smart Repair |

1. Felge Vorne - Rechts  
 Kratzer - Smart Repair

1. Felge Vorne - Rechts  
Kratzer - Smart Repair

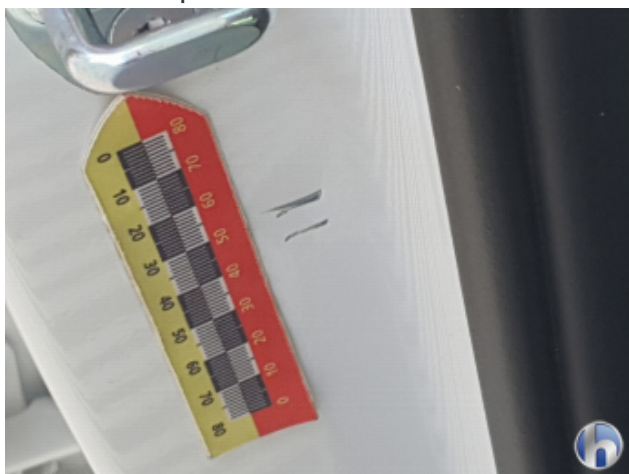
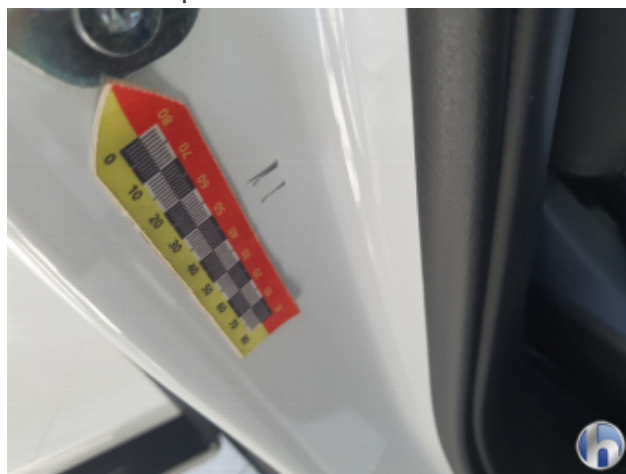
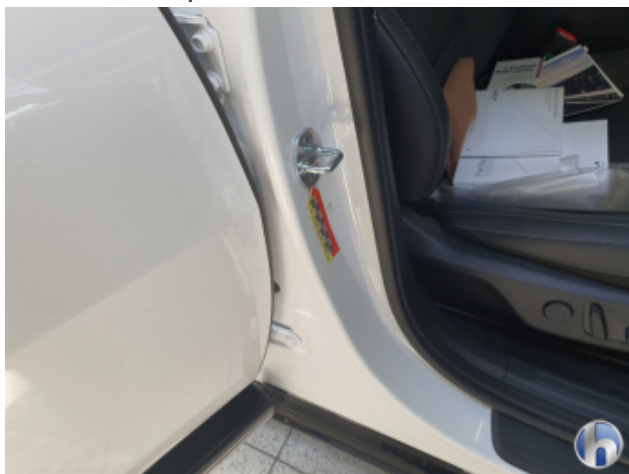
| | Bauteil | Schaden | Rep.-Art |
|---|---|---|---|
| 2. | Türeinstieg Vorne - Rechts | 2 Dellen | Smart Repair |

2. Türeinstieg Vorne - Rechts  
2 Dellen - Smart Repair
