## Zustandsbericht / Minderwertgutachten

**FIN**
**VXKUPHMHDP4324997**

| Typ / Verkaufsbez. | Corsa F (2019->) / Corsa F 1.2 (EURO 6d) | Aufbauart | Limousine |

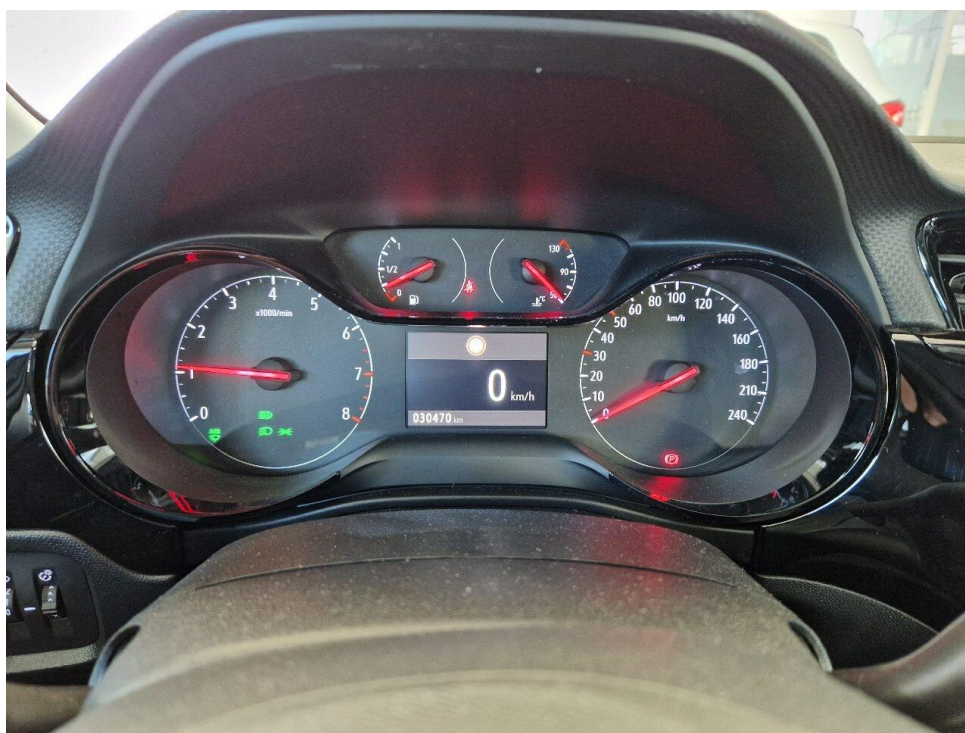
Bild 4 : Kombiinstrument (betriebsbereit) mit Km-Stand

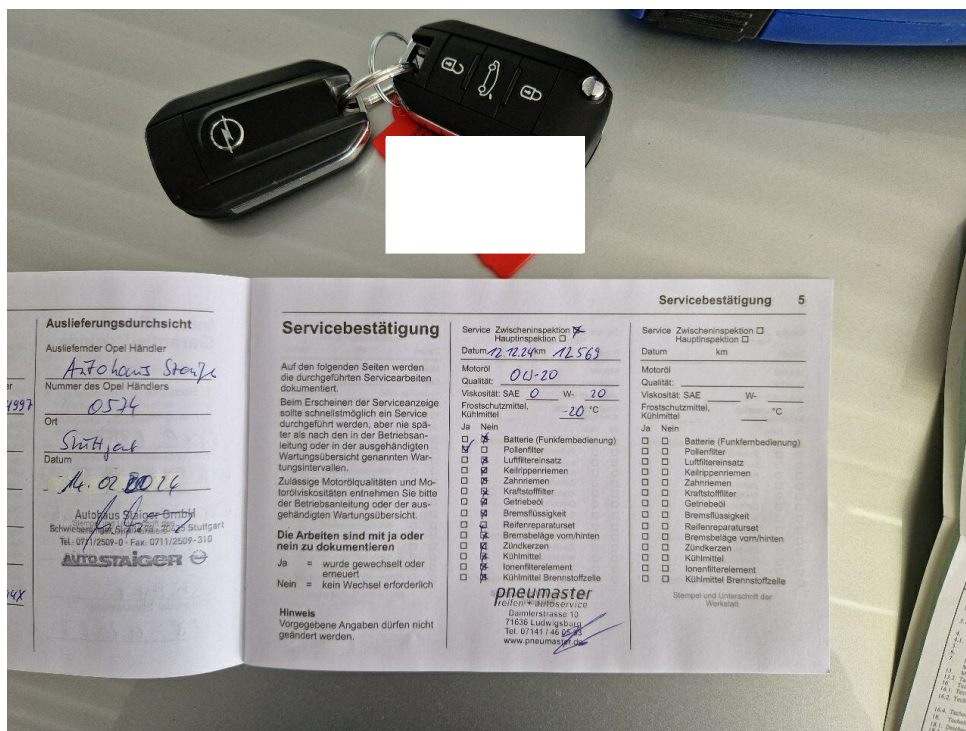
Wartungsnachweis: vollständig  
letzte Wartung: am 12.12.2024 bei Kilometerstand 12.596

Bild 5 : Schlüssel, Servicenachweis / Serviceheft (letzter Eintrag)

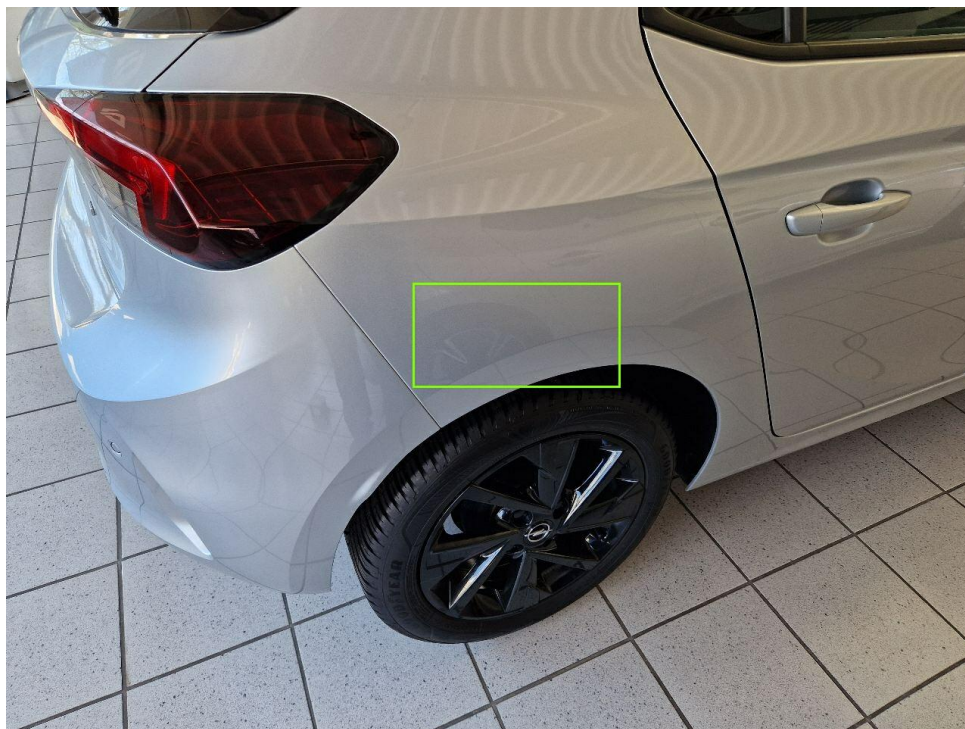
| Bezeichnung des Schadens / Rep.-Weg | Rep.Kost Anrechnung | | Minderwert in EUR | |
|---|---|---|---|---|
| 1. Seitenwand hinten rechts Delle, drücken (Bild 7) | 120 | voll | -120,00 | -100,84 |

Bild 7 :      Seitenwand hinten rechts Delle

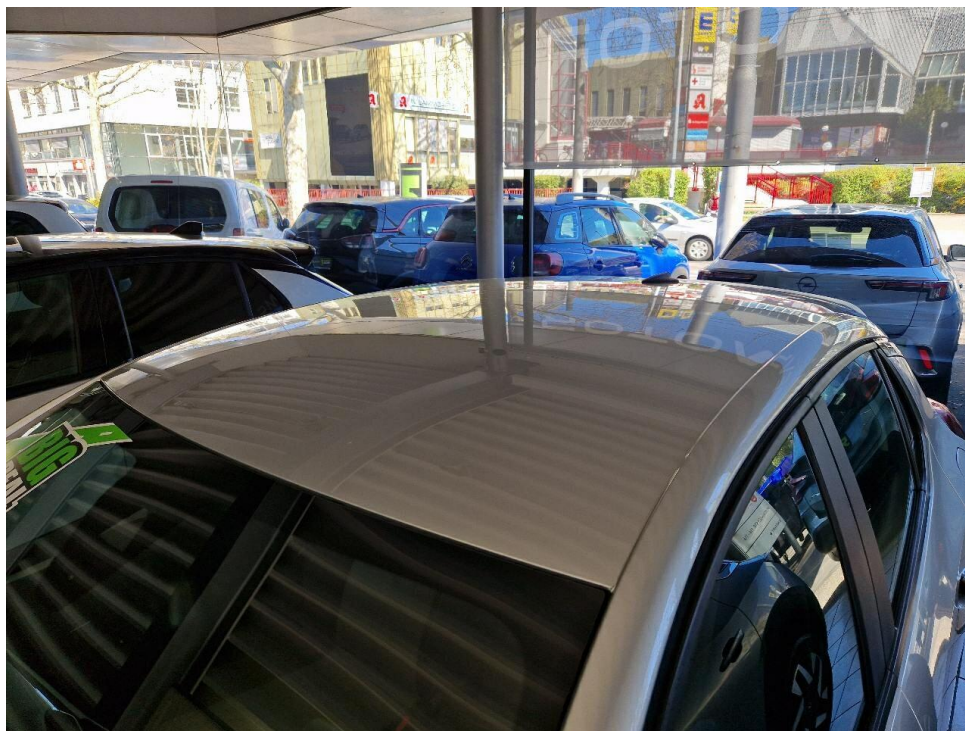
| Bezeichnung des Schadens / Rep.-Weg | Rep.Kost Anrechnung | | Minderwert in EUR | |
|---|---|---|---|---|
| 2. Dach Dellen, instandsetzen | 1.616 | voll | -1.616,00 | -1.357,98 |

Bild 8 :      Dach Delle

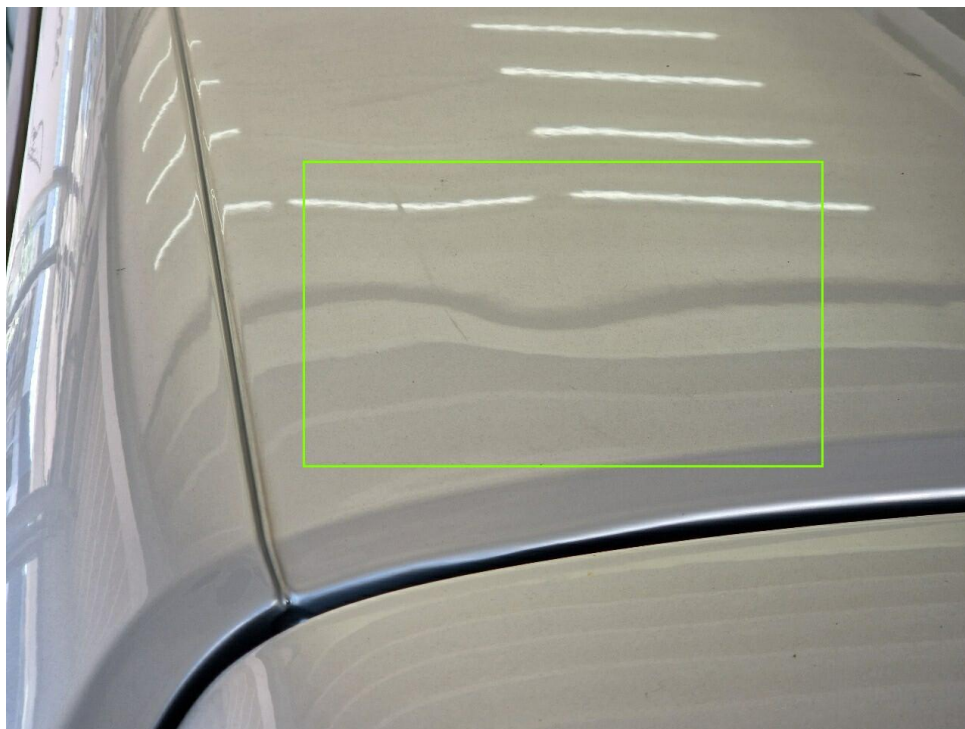
Bild 9 : Dach Delle

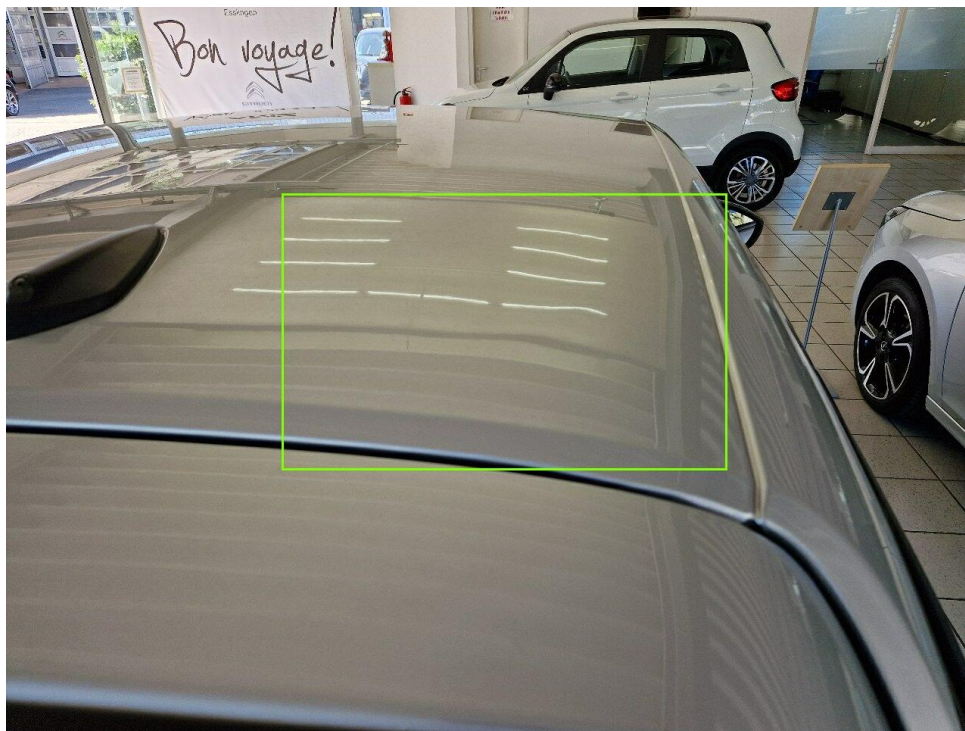
Bild 10 : Dach Delle
