Jeep

RENEGADE 1.0 120CV

TELAIO: 1C4NJCB30N9N73359

Danni & Operazioni

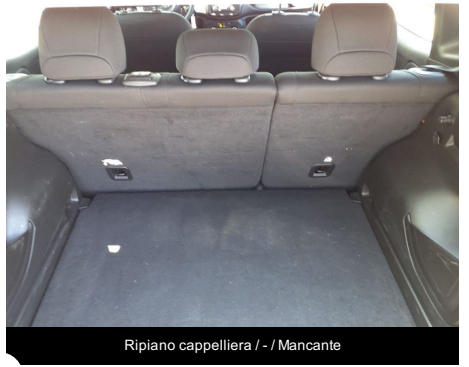
Ripiano cappelliera / - / Mancante

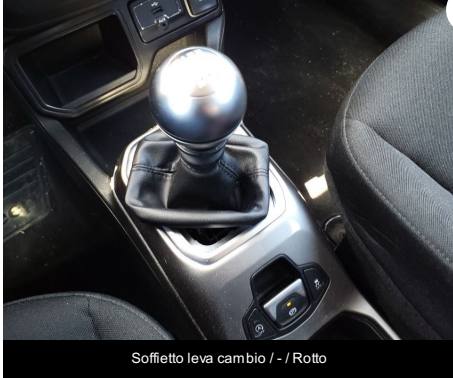
Soffietto leva cambio / - / Rotto

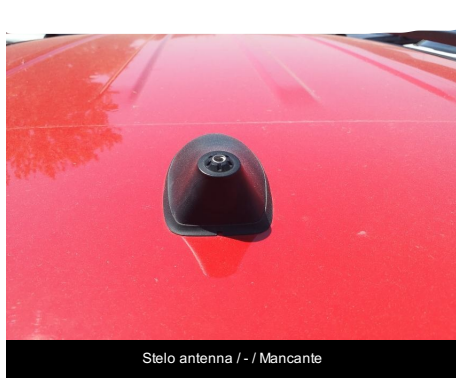
Stelo antenna / - / Mancante

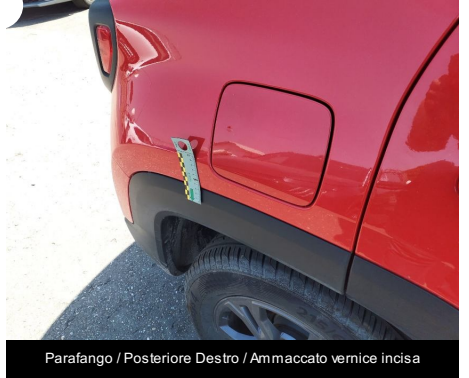
Parafango / Posteriore Destro / Ammaccato vernice incisa

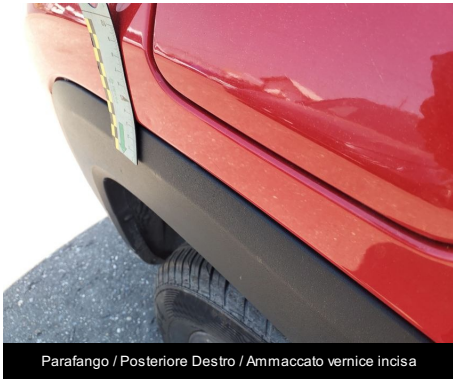
Parafango / Posteriore Destro / Ammaccato vernice incisa

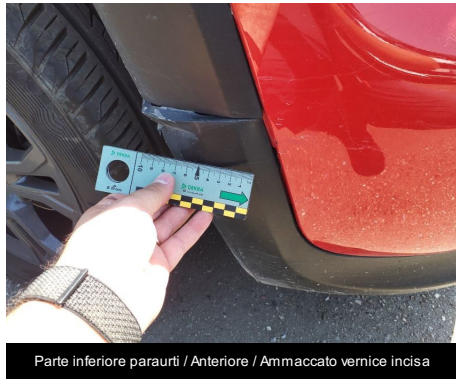
Parte inferiore paraurti / Anteriore / Ammaccato vernice incisa

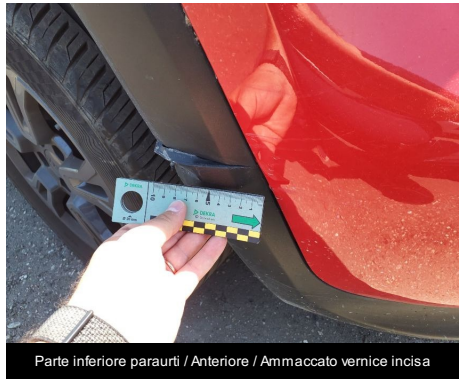
Parte inferiore paraurti / Anteriore / Ammaccato vernice incisa

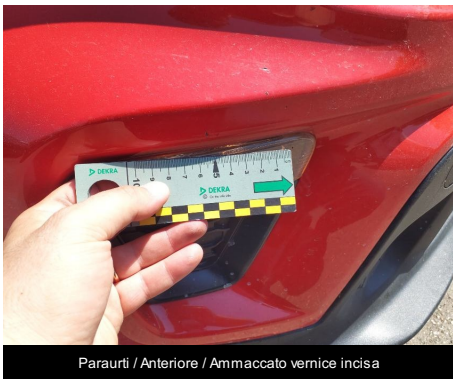
Paraurti / Anteriore / Ammaccato vernice incisa

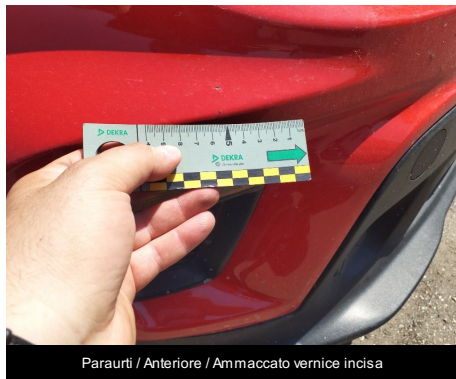
Paraurti / Anteriore / Ammaccato vernice incisa

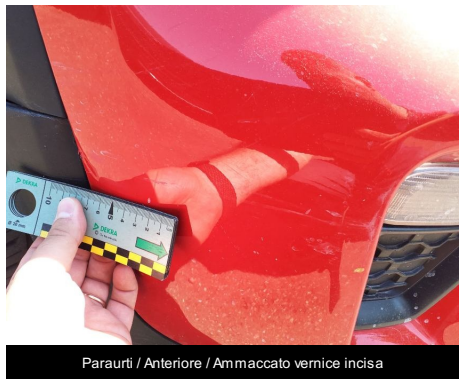
Paraurti / Anteriore / Ammaccato vernice incisa

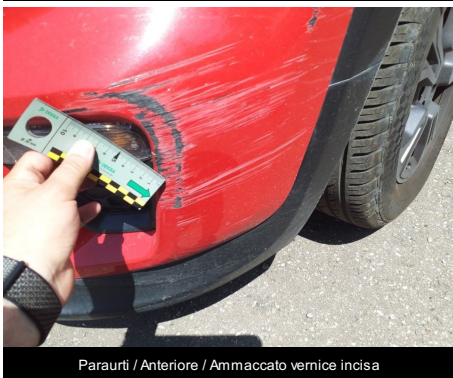
Paraurti / Anteriore / Ammaccato vernice incisa

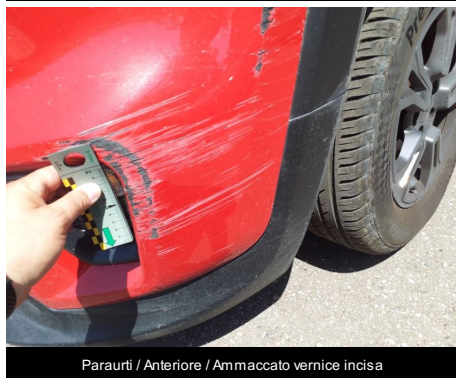
Paraurti / Anteriore / Ammaccato vernice incisa

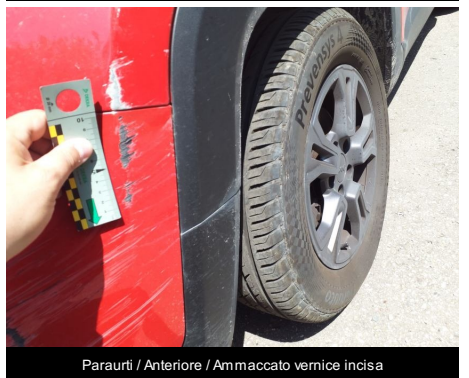
Paraurti / Anteriore / Ammaccato vernice incisa

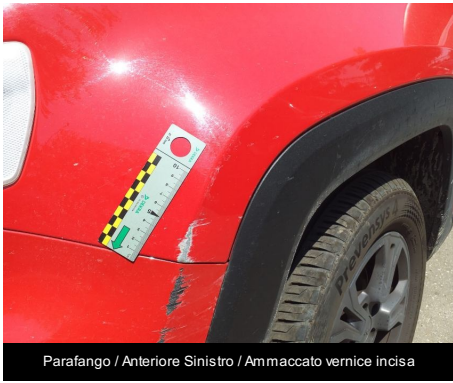
Parafango / Anteriore Sinistro / Ammaccato vernice incisa

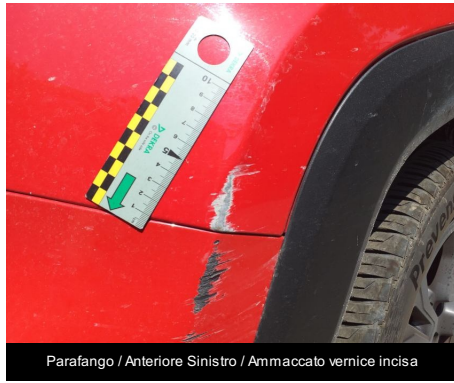
Parafango / Anteriore Sinistro / Ammaccato vernice incisa

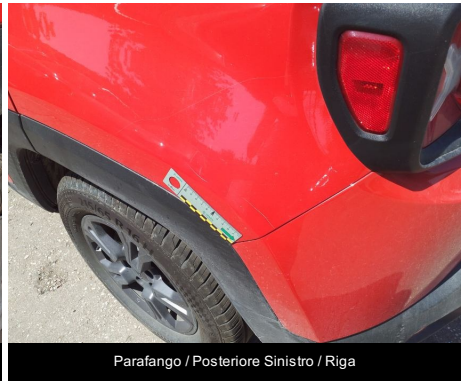
Parafango / Posteriore Sinistro / Riga

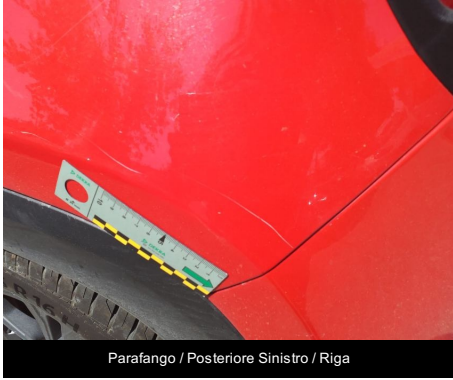
Parafango / Posteriore Sinistro / Riga

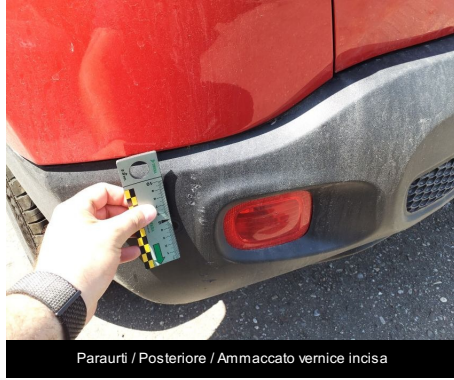
Paraurti / Posteriore / Ammaccato vernice incisa

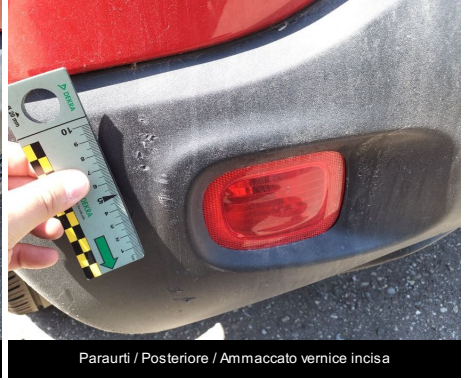
Paraurti / Posteriore / Ammaccato vernice incisa

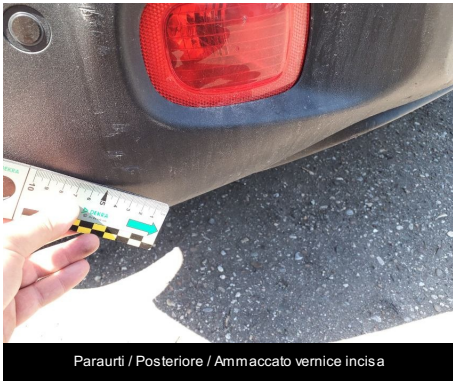
Paraurti / Posteriore / Ammaccato vernice incisa

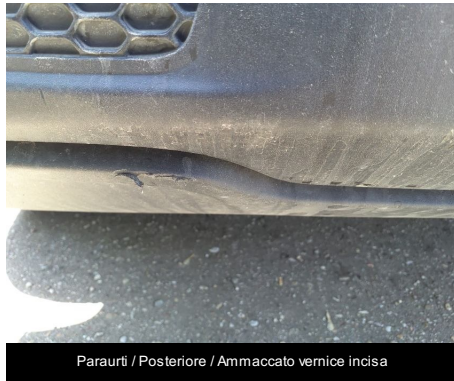
Paraurti / Posteriore / Ammaccato vernice incisa
