» Übersicht

Auftrags-Nr: 1002486451
Besichtigt am: 10.06.2026 14:29
Berichts-Nr: 10770721
FIN: WVGZZZ1TZNW015355

Fahrzeugkategorie:	Personenkraftwagen
Fahrzeugart:	Limousine
Hersteller:	Volkswagen
Modell:	Touran
HSN / TSN:	0603 / CJB
Erstzulassungsdatum:	23.06.2022
Laufleistung:	44.377 km
Nachweis Kilometerstand:	Abgelesen
Farbe:	Pure White
Farbe Dach:	Pure White
Antriebsart:	Frontantrieb
Motorisierung/Kraftstoff:	Benzin
Hubraum:	1.500 ccm
Leistung:	110 kW (150 PS)
Fahrzeuglänge:	
Fahrzeughöhe:	
Fahrzeugbreite:	
Zulässiges Gesamtgewicht:	
Radstand:	
Anzahl Achsen:	2
Zylinder:	4
Schadstoffklasse:	Euro 6
Anzahl Türen:	4
Anzahl Sitze:	5
Getriebe:	Schaltgetriebe 6-Gang
Polsterart:	Alcantara
Interieurfarbe:	Titanschwarz/Titanschwarz/Schwarz
Anzahl vorhandene Schlüssel:	2

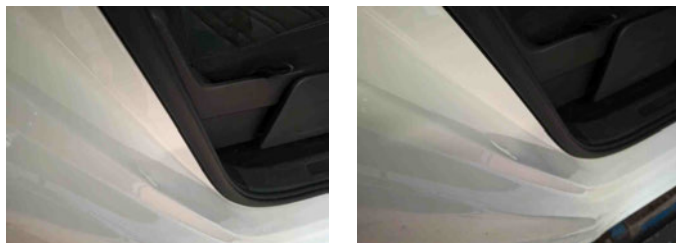
Nr	Bauteil	Schadensbeschreibung	Reparaturempfehlung
1	Einstiegsschweller hinten rechts	Delle(n)	Instandsetzen + lackieren
2	Alufelge glanzgedreht hinten rechts	Kratzer	Optische Wertminderung
3	Schalthebel	Beschädigt	Ersetzen
4	Stoßfänger hinten	Kratzer	Smart Repair

1 - Einstiegsschweller hinten rechts - Delle(n) - Instandsetzen + lackieren

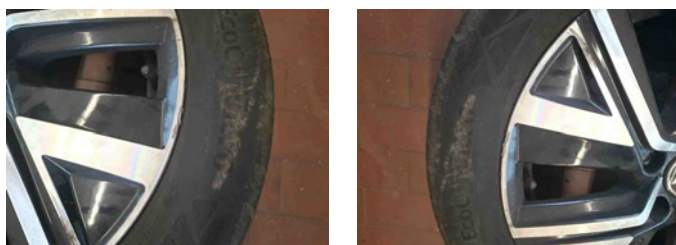
2 - Alufelge glanzgedreht hinten rechts - Kratzer - Optische Wertminderung

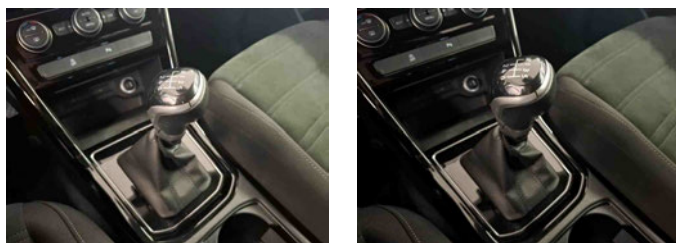
3 - Schalthebel - Beschädigt - Ersetzen

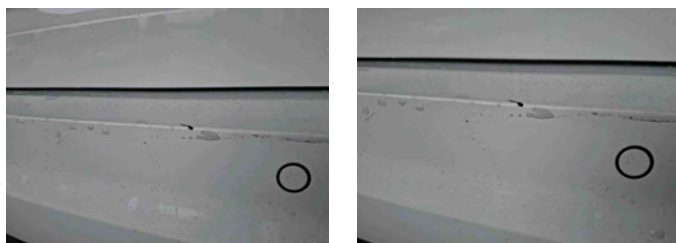
4 - Stoßfänger hinten - Kratzer - Smart Repair
