| <b>Fahrzeug:</b> | <b>FORD Kuga 2.5 Duratec PHEV ST-Line X CVT Sports Utility Vehicle 5-türig 2488 ccm 224 PS / 165 KW Elektrisch 0-Gang Automatik</b> | | |
| Amtliches Kennzeichen: | MGH-EX 0004E | Fahrgestell-Nummer: | WF0FXXWPMHPY31150 |

## Zustandsbericht

## Zustand / Beschädigungen

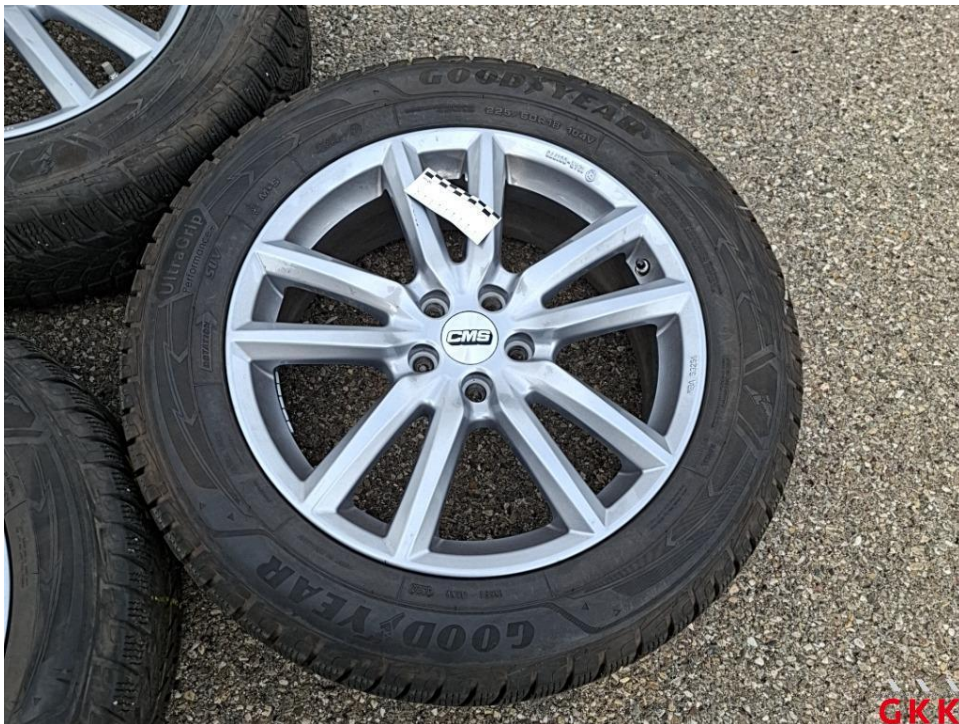
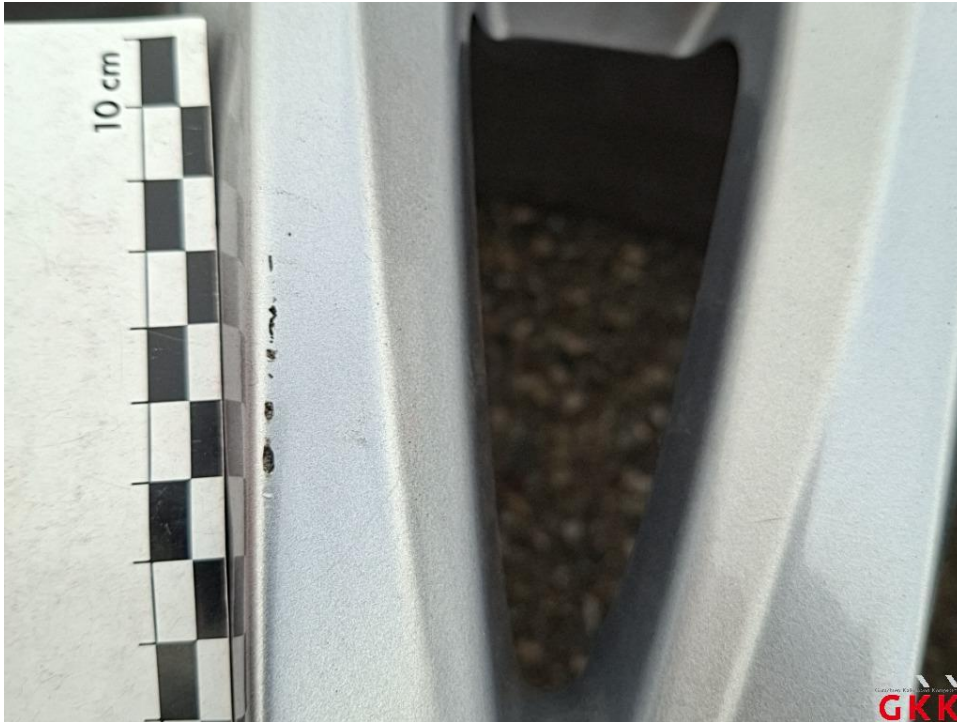
LM-Rad 1 x beiliegend, verkratzt (Bild 12, Bild 13)

Bild 12. LM-Rad, 1 x beiliegend, verkratzt, Smartrepair

Bild 13. LM-Rad, 1 x beiliegend, verkratzt, Smartrepair

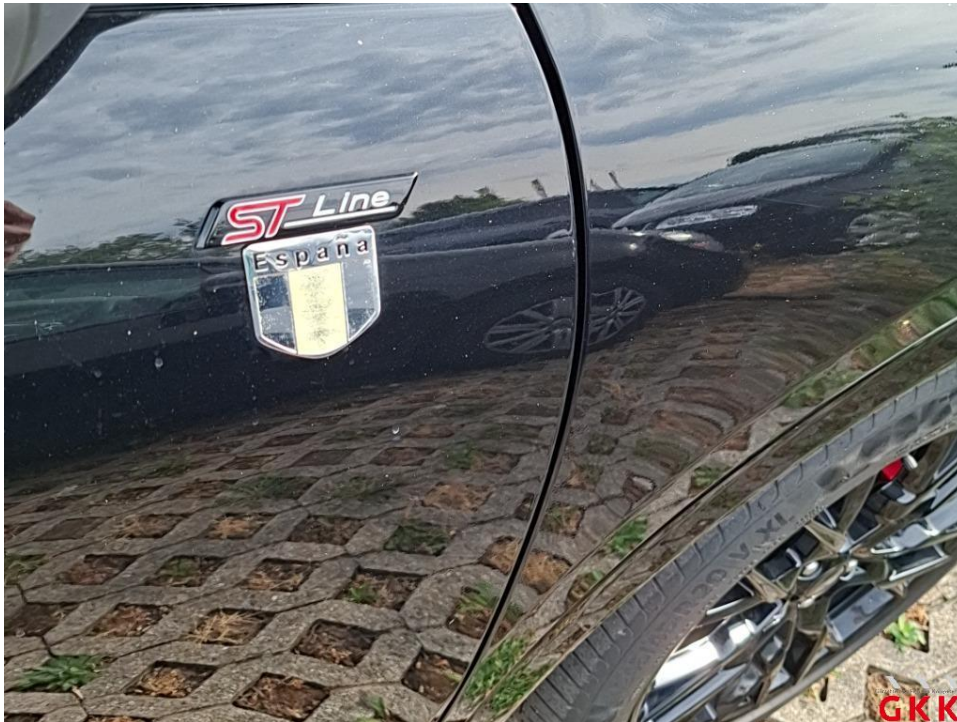
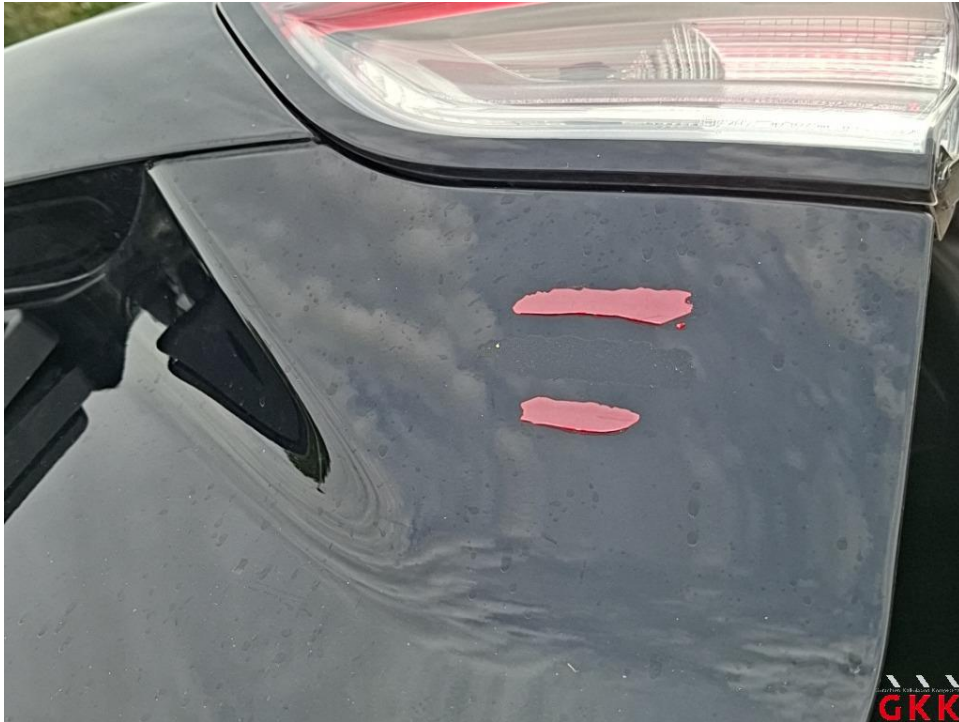
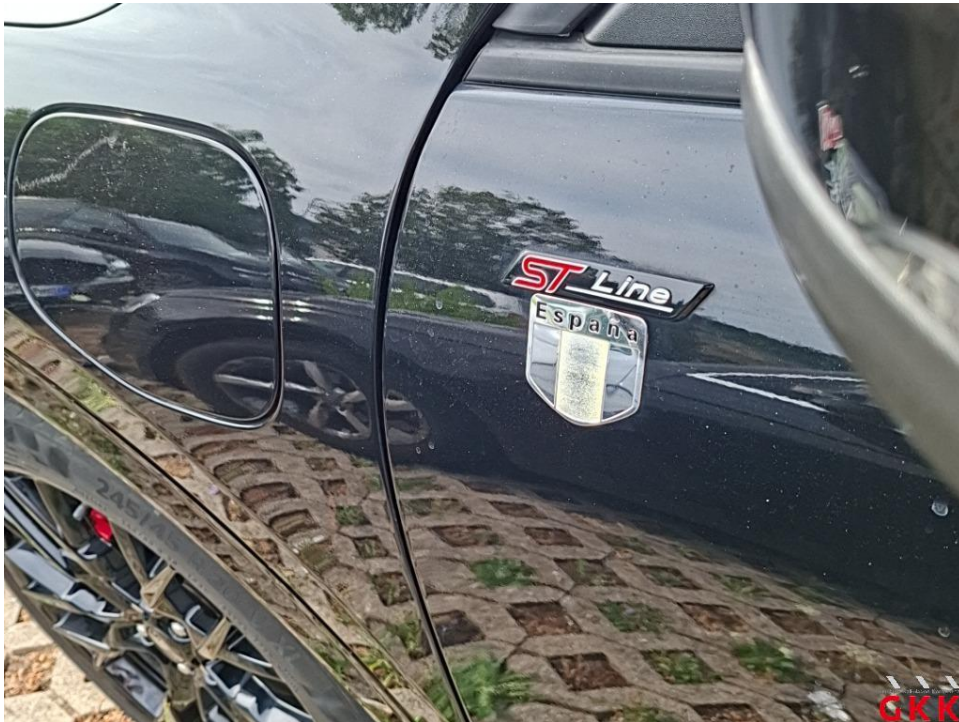
Beschriftungs- / Werbefolie, beklebt (Bild 14, Bild 15, Bild 16)

Bild 14. Beschriftungs- / Werbefolie, beklebt, entkleben

Bild 15. Beschriftungs- / Werbefolie, beklebt, entkleben

Bild 16. Beschriftungs- / Werbefolie, beklebt, entkleben

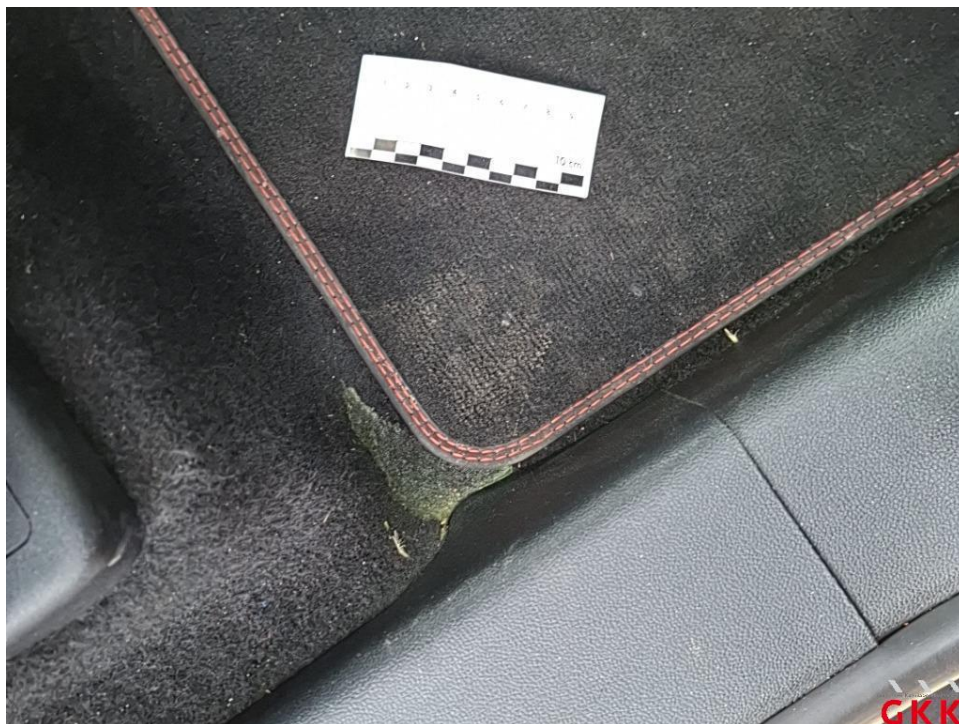
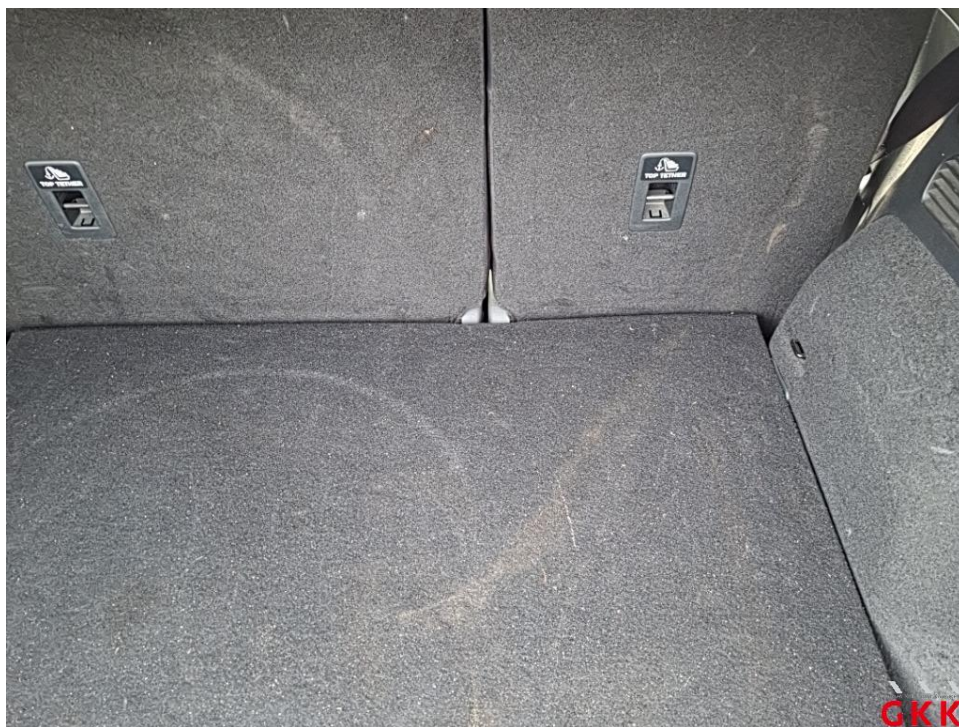
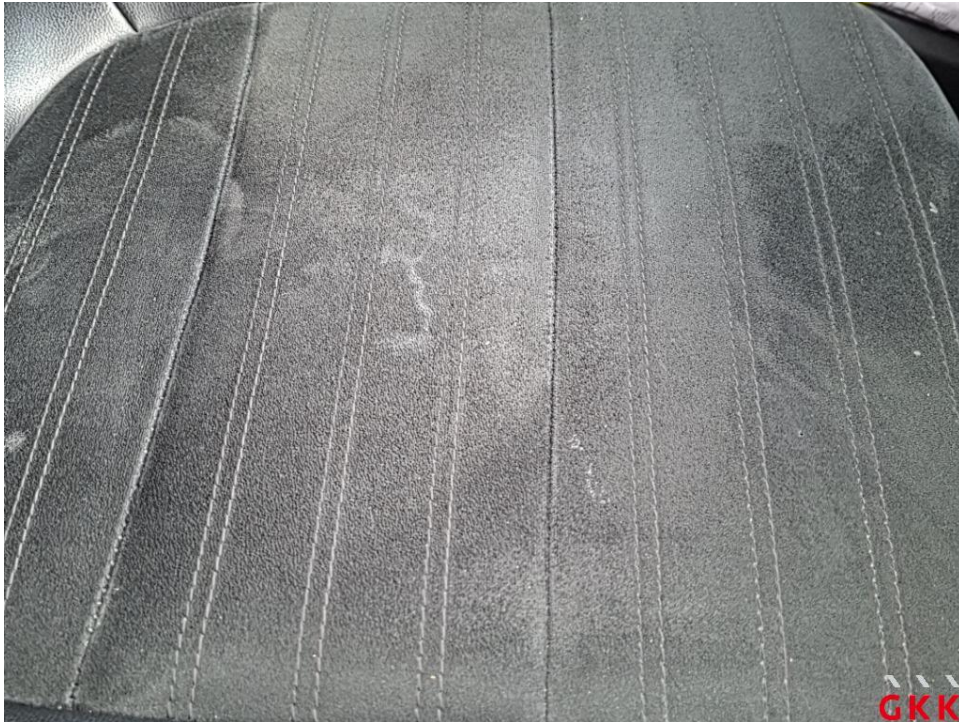
Fahrzeug innen, verschmutzt (Bild 17, Bild 18, Bild 19)

Bild 17. Fahrzeug, innen, verschmutzt, aufbereiten

Bild 18. Fahrzeug, innen, verschmutzt, aufbereiten

Bild 19. Fahrzeug, innen, verschmutzt, aufbereiten

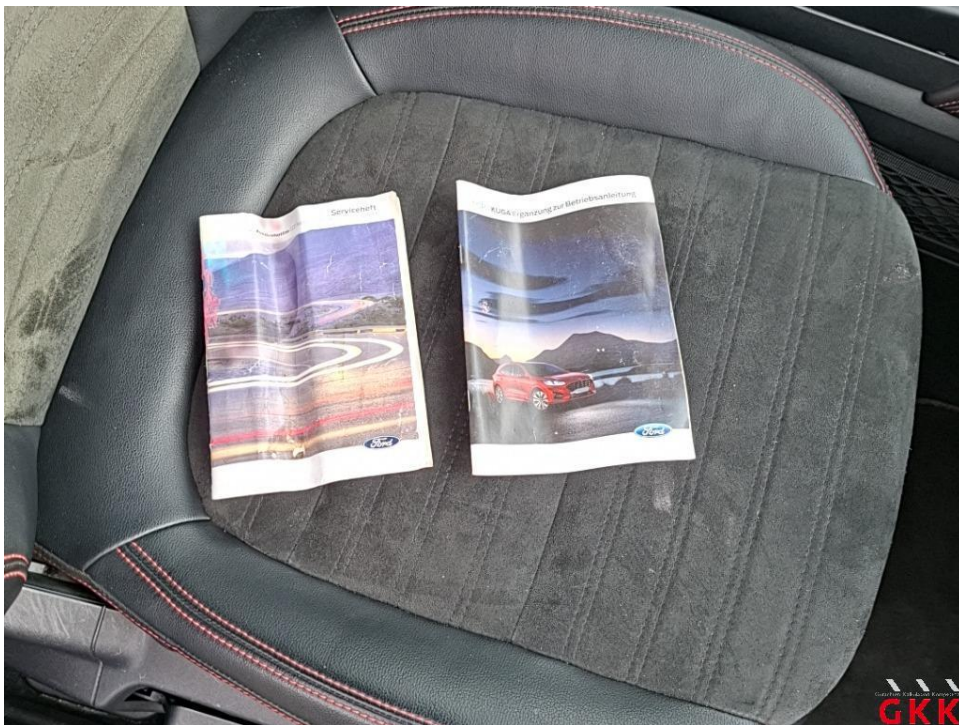
Bordmappe, fehlt (Bild 20)

Bild 20. Bordmappe, fehlt, ersetzen

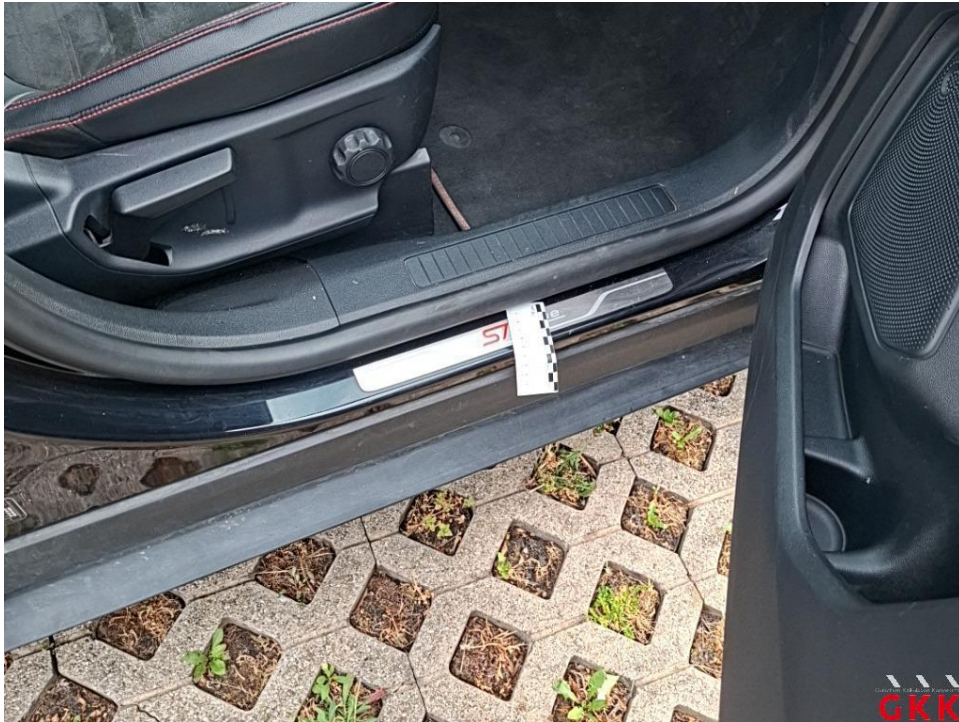
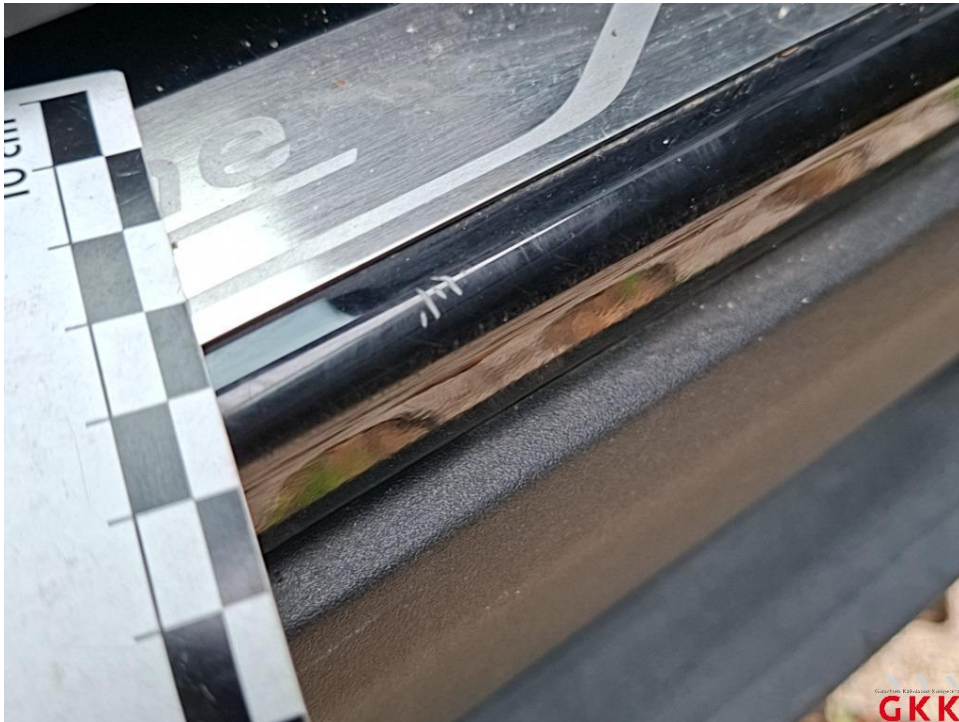
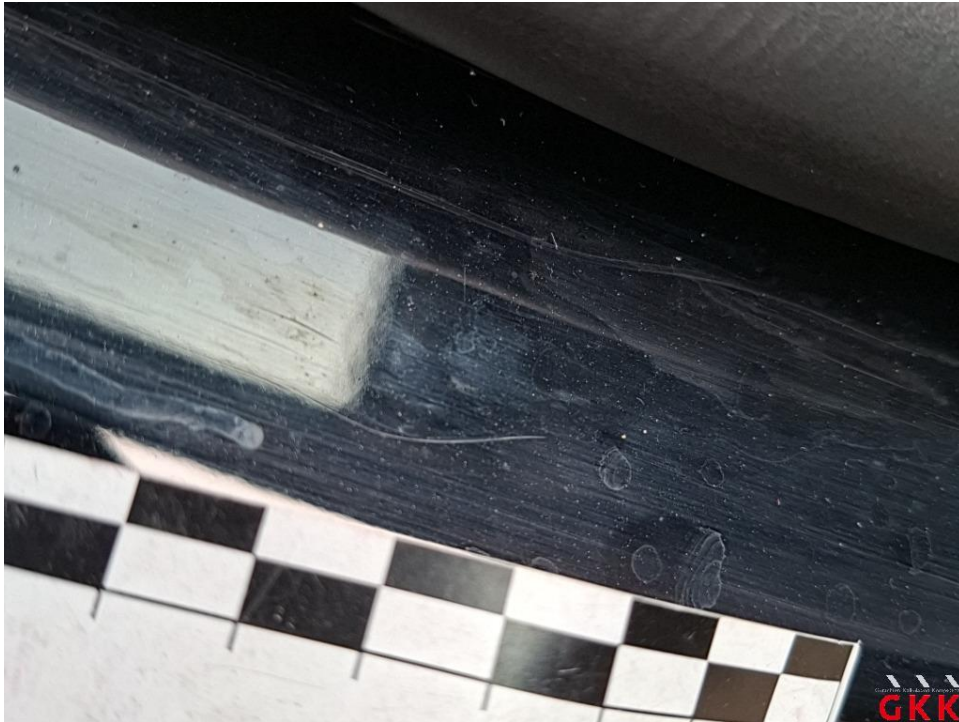
Tür vorne rechts Einstieg, verkratzt (Bild 21, Bild 22, Bild 23)

Bild 21. Tür vorne rechts, Einstieg, verkratzt, auslegen, schleifen, polieren

Bild 22. Tür vorne rechts, Einstieg, verkratzt, auslegen, schleifen, polieren

Bild 23. Tür vorne rechts, Einstieg, verkratzt, auslegen, schleifen, polieren

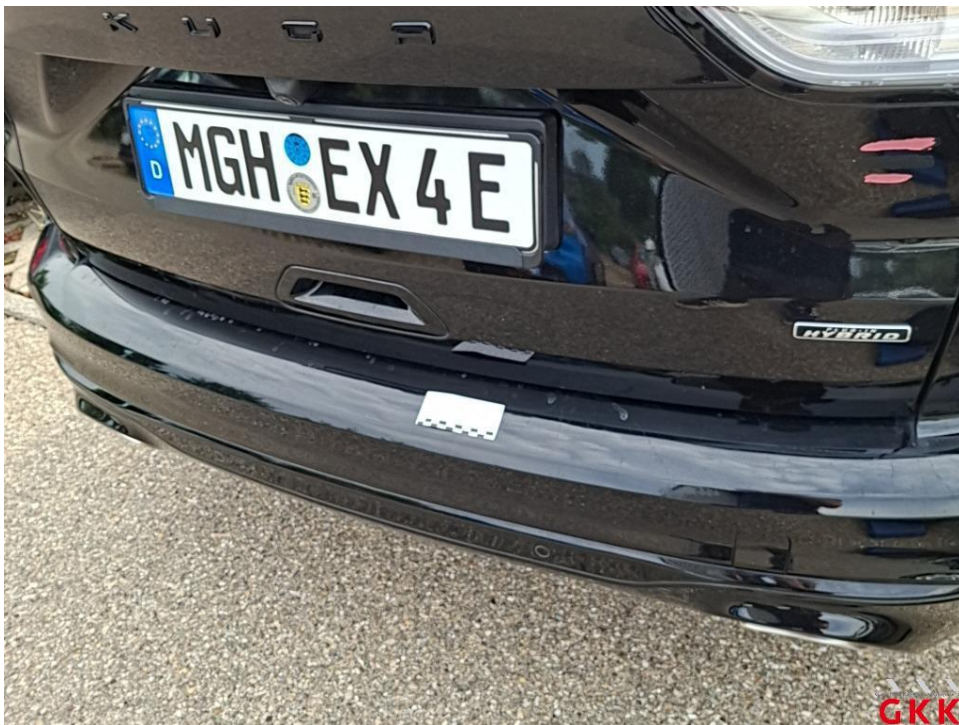
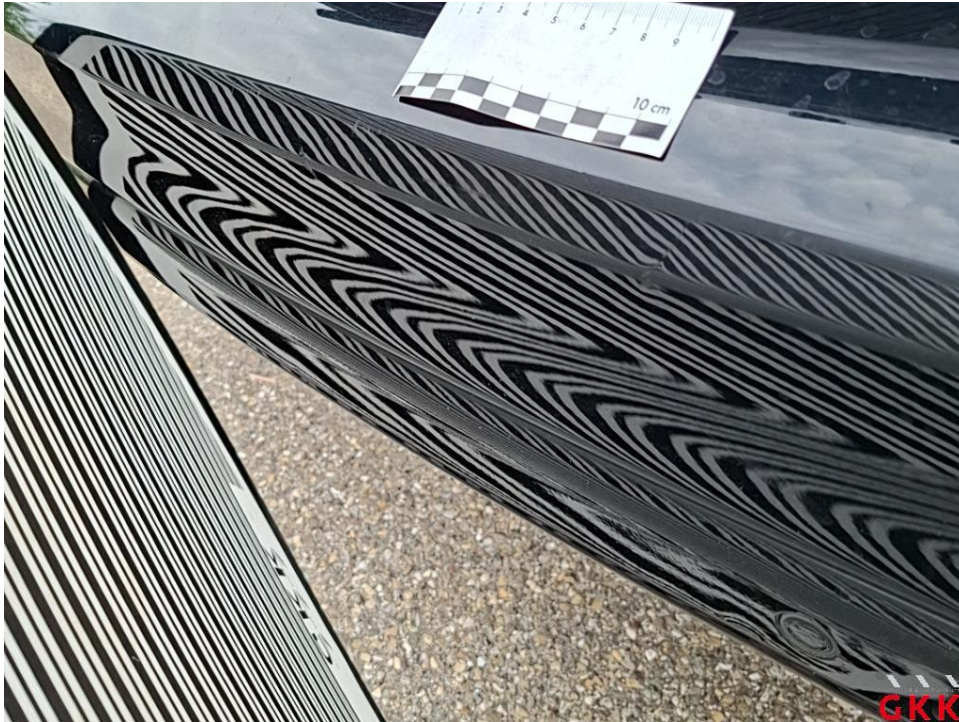
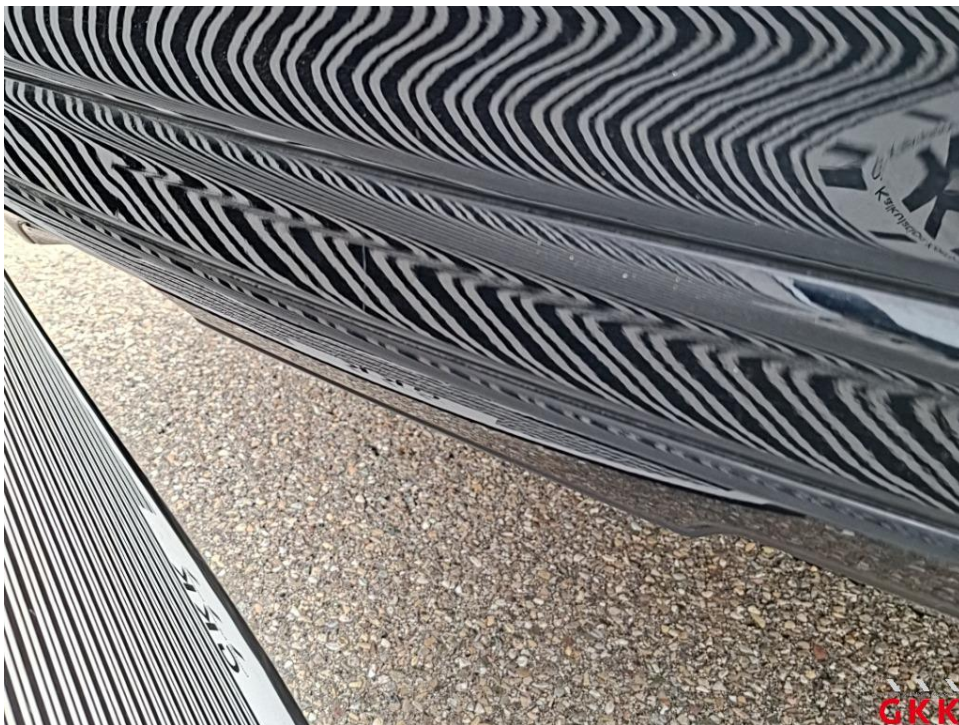
Stoßfänger hinten Verkleidung oberhalb -lackiert-, beschädigt (Bild 24, Bild 25, Bild 26)

Bild 24. Stoßfänger hinten, Verkleidung oberhalb -lackiert-, beschädigt, ersetzen

Bild 25. Stoßfänger hinten, Verkleidung oberhalb -lackiert-, beschädigt, ersetzen

Bild 26. Stoßfänger hinten, Verkleidung oberhalb -lackiert-, beschädigt, ersetzen

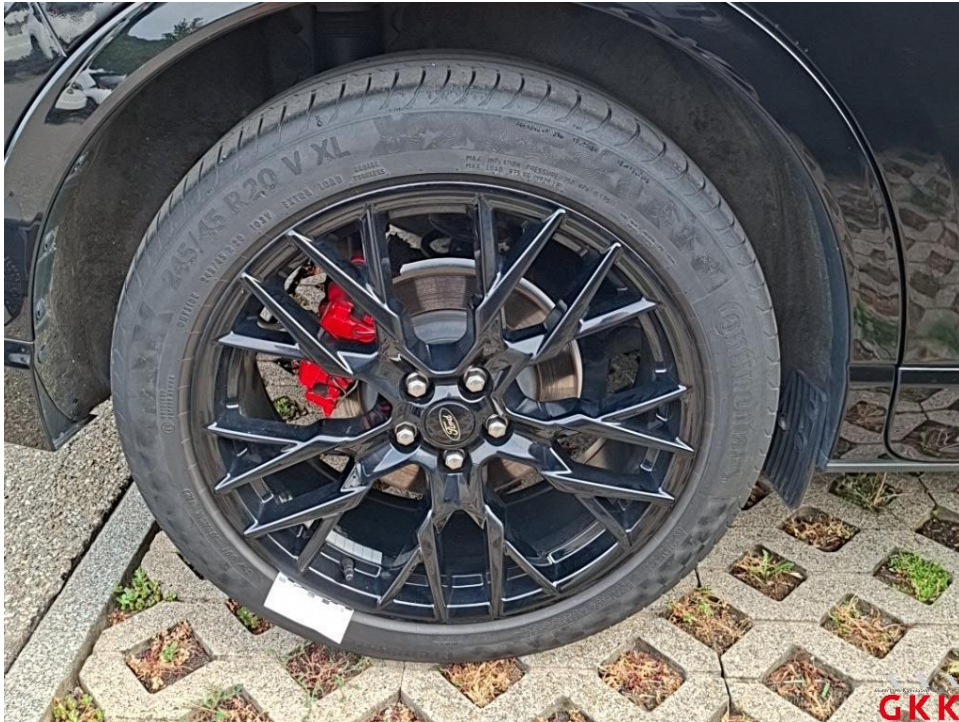
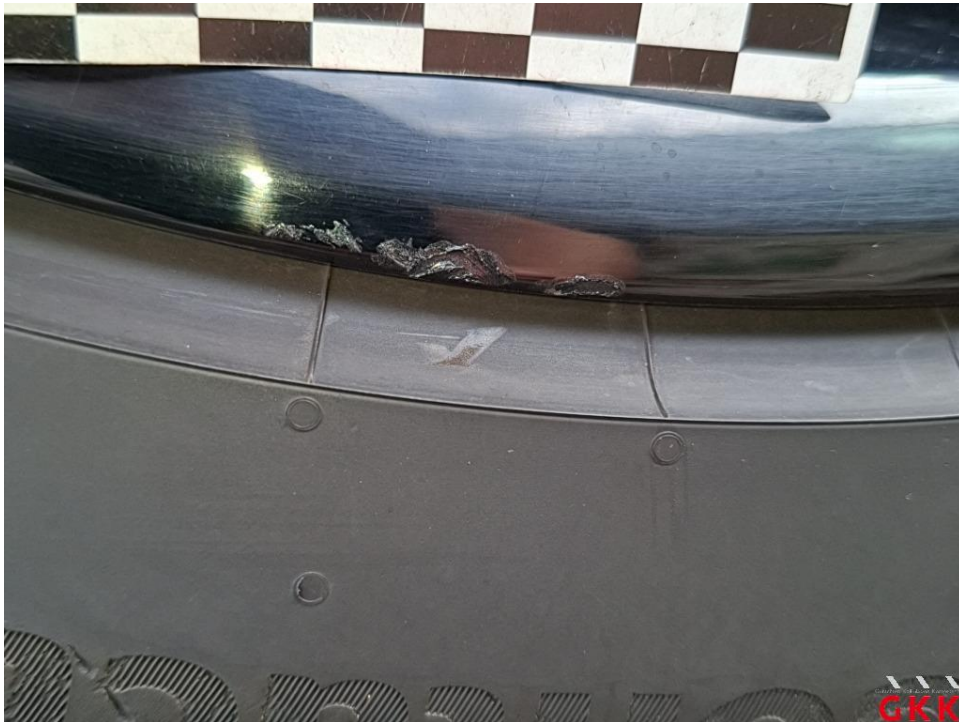
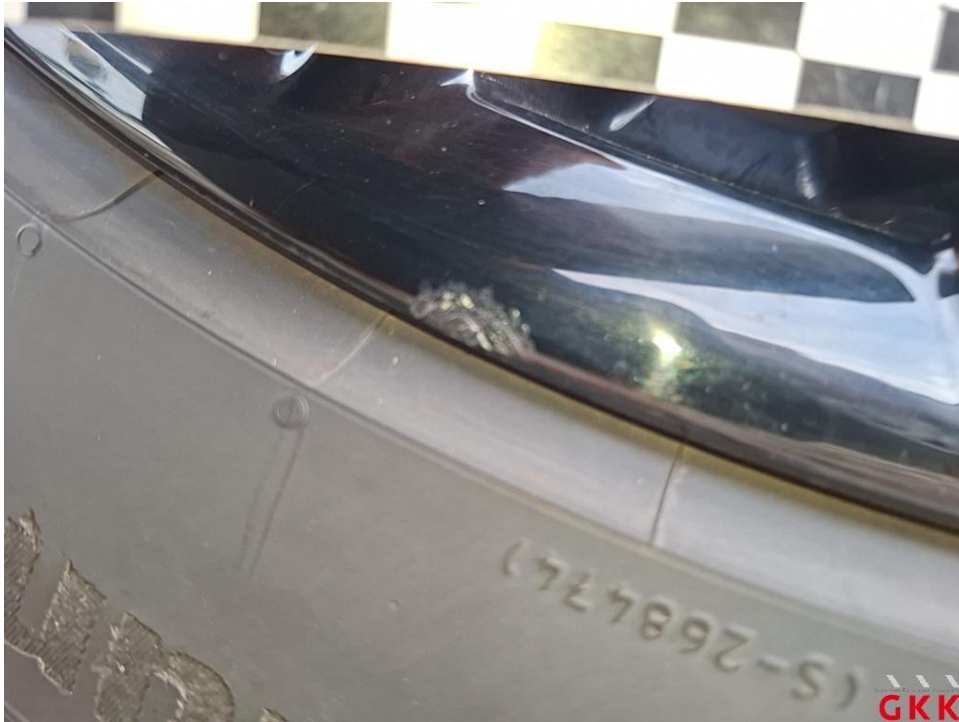
LM-Rad hinten rechts, Materialabtrag (Bild 27, Bild 28, Bild 29)

Bild 27. LM-Rad, hinten rechts, Materialabtrag, ersetzen

Bild 28. LM-Rad, hinten rechts, Materialabtrag, ersetzen

Bild 29. LM-Rad, hinten rechts, Materialabtrag, ersetzen

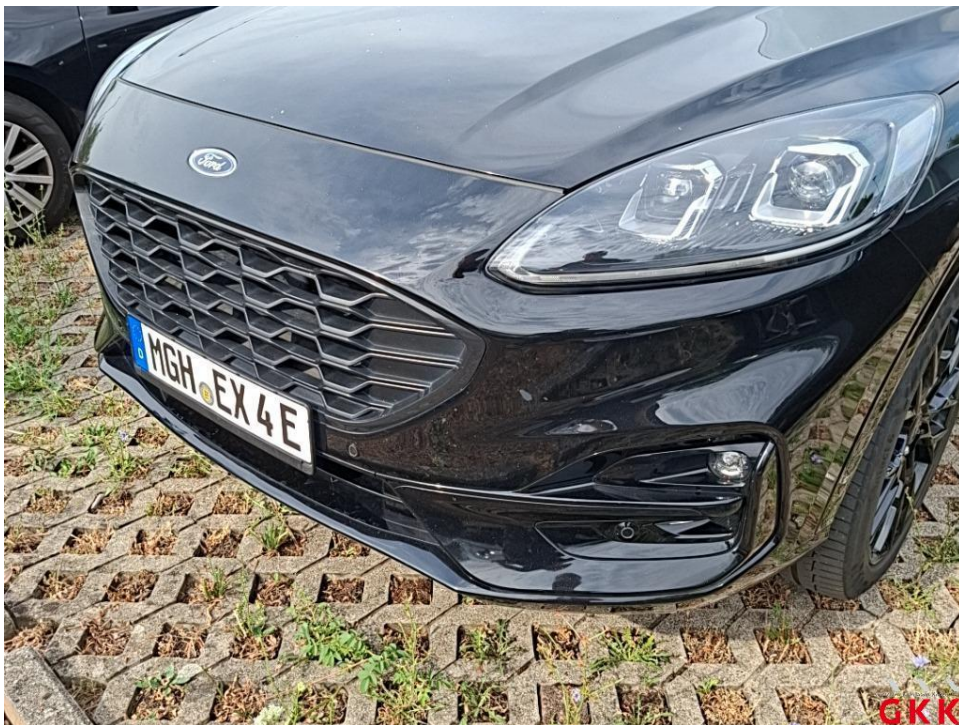
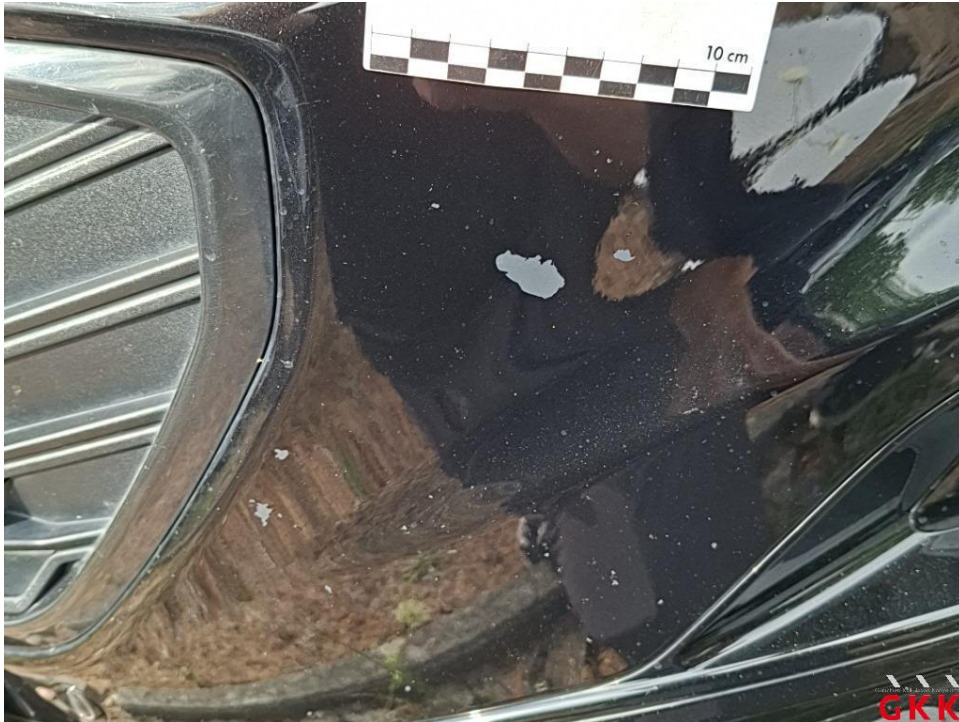
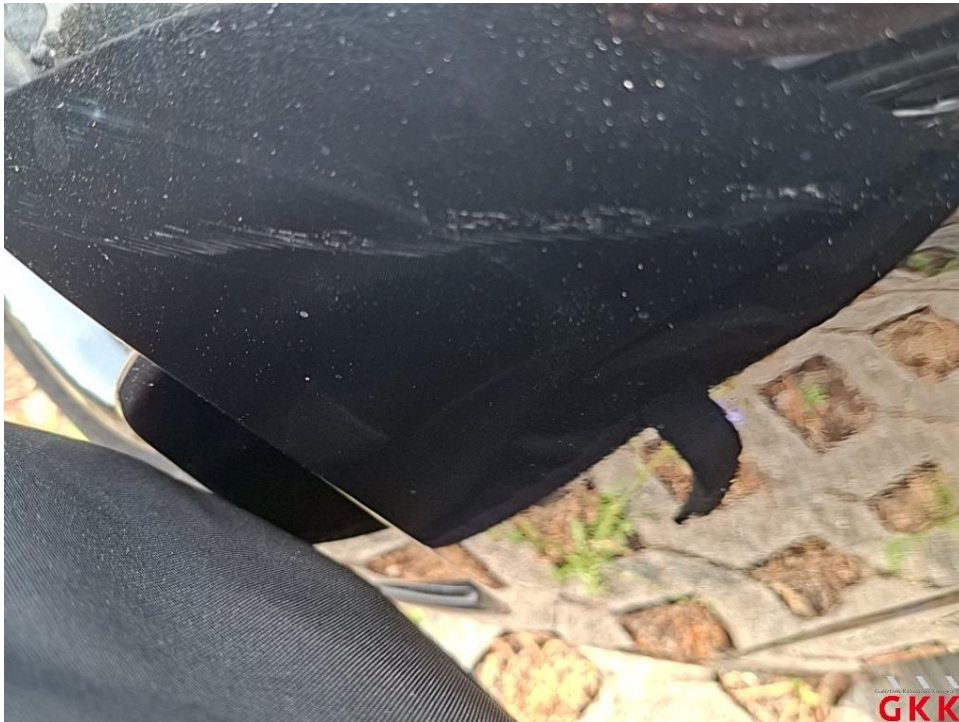
Stoßfänger vorne Verkleidung -lackiert-, Steinschlag und Kratzer (Bild 30, Bild 31, Bild 32)

Bild 30. Stoßfänger vorne, Verkleidung -lackiert-, Steinschlag und Kratzer, lackieren

Bild 31. Stoßfänger vorne, Verkleidung -lackiert-, Steinschlag und Kratzer, lackieren

Bild 32. Stoßfänger vorne, Verkleidung -lackiert-, Steinschlag und Kratzer, lackieren

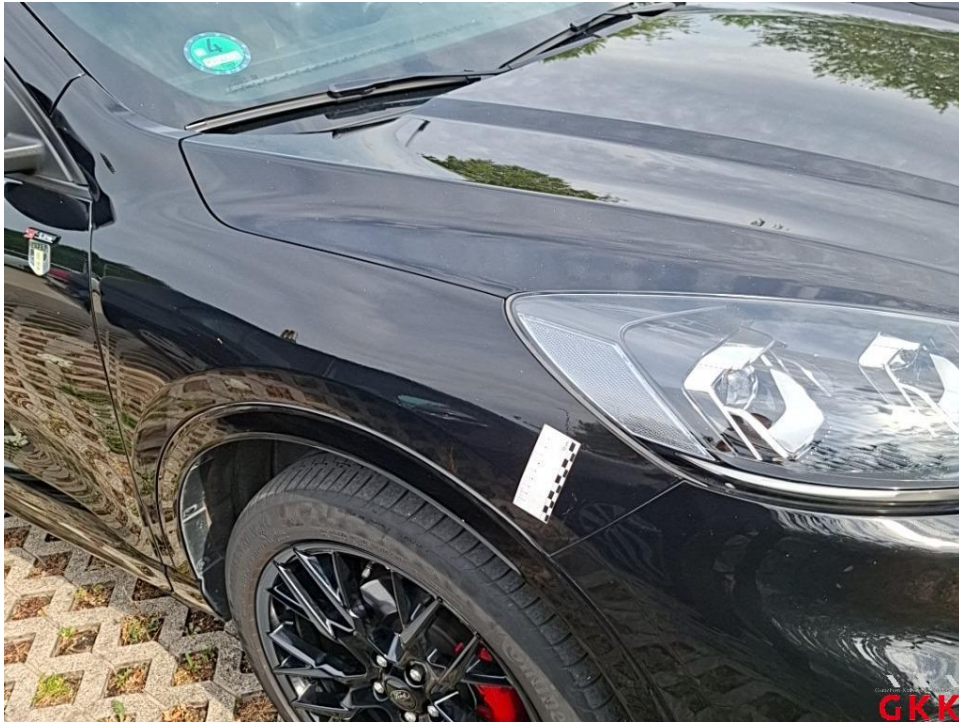
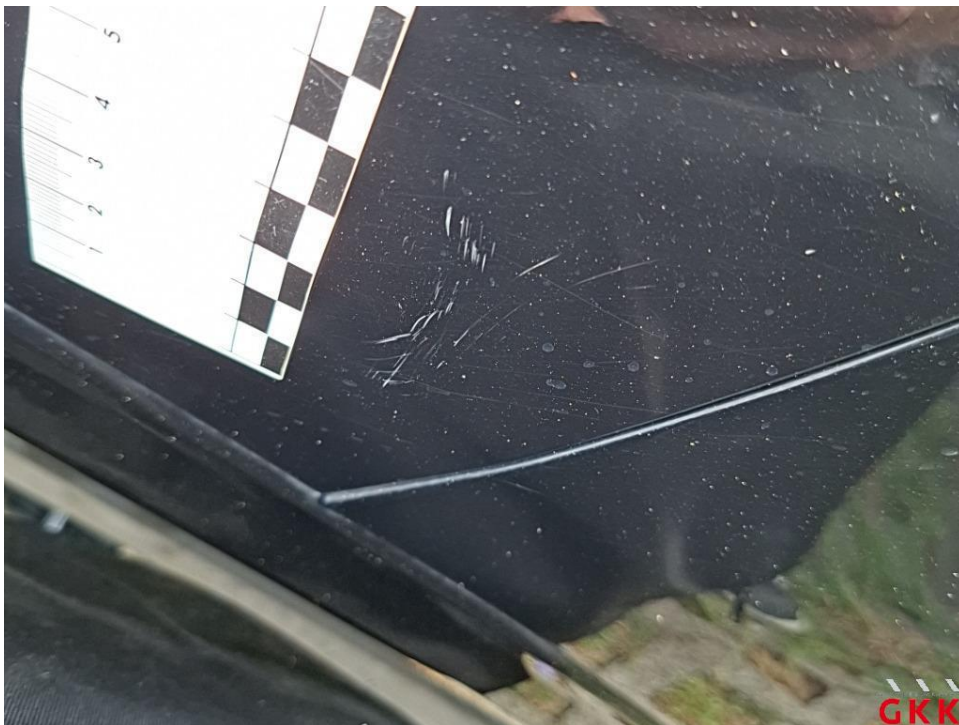
Kotflügel vorne rechts, verkratzt (Bild 33, Bild 34)

Bild 33. Kotflügel vorne rechts, verkratzt, Smartrepair

Bild 34. Kotflügel vorne rechts, verkratzt, Smartrepair

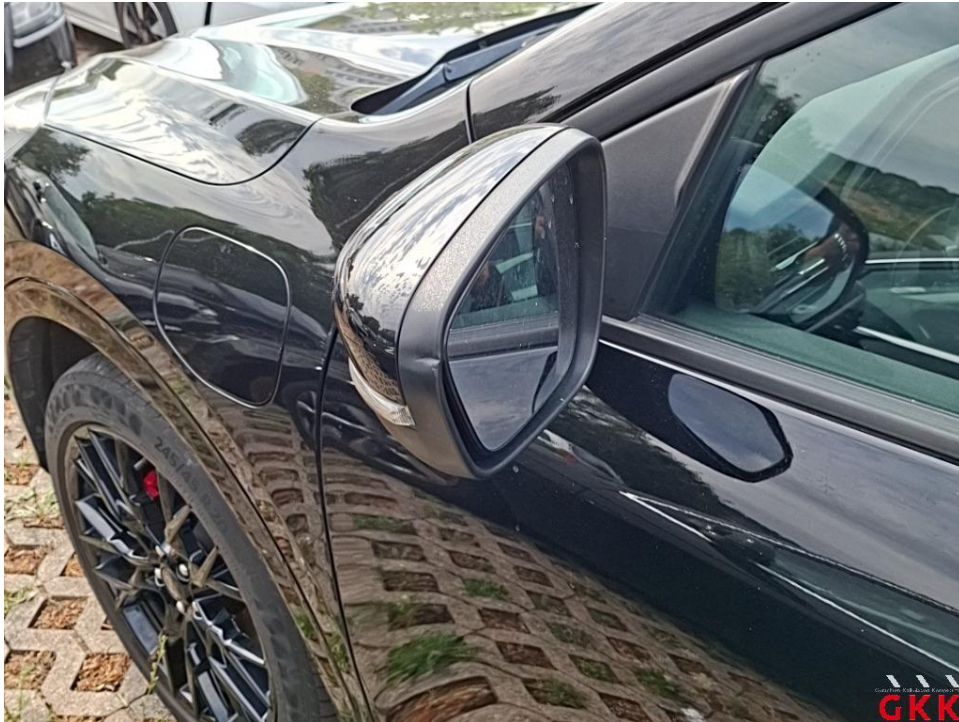
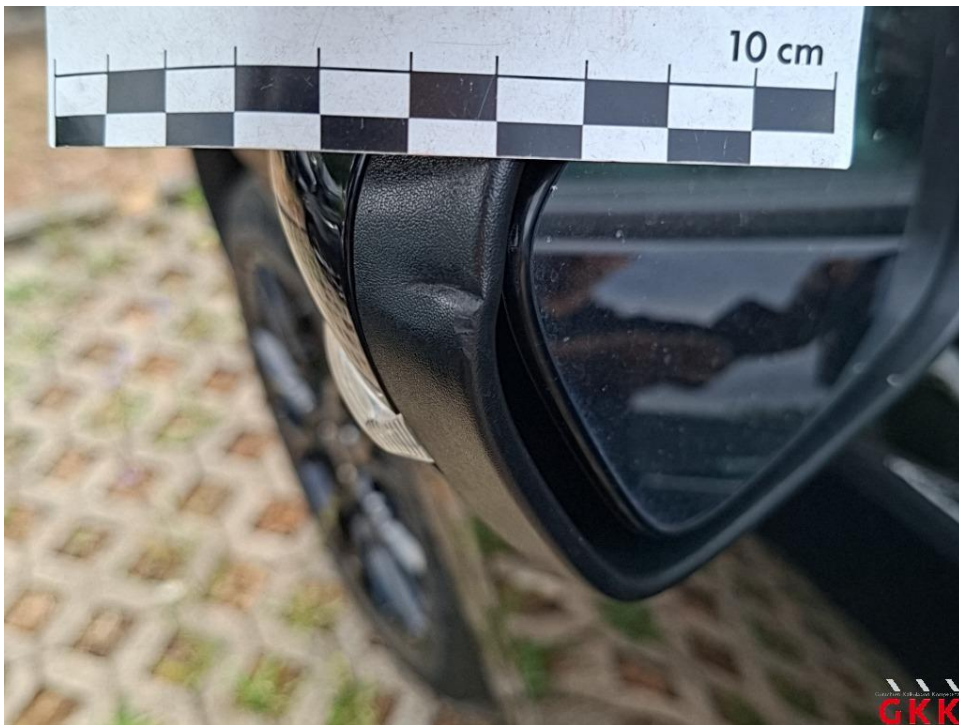
Spiegelgehäuse links Rahmen, beschädigt (Bild 35, Bild 36)

Bild 35. Spiegelgehäuse links, Rahmen, beschädigt, ersetzen

Bild 36. Spiegelgehäuse links, Rahmen, beschädigt, ersetzen
