# Zustandsbericht

Protokollnummer: 44472117  
Auftrags-Nr / Referenz: MW2880288  
Besichtigungsdatum: 16.03.2026  
Sachverständiger: Daniel Kühler  
Besichtigung durch: Sven Plath

| Hersteller / Modell | Nissan Ariya | | |
| Kennzeichen | RÜD-Z384E | Fahrgestellnummer | JN1TBAFE0U0404558 |

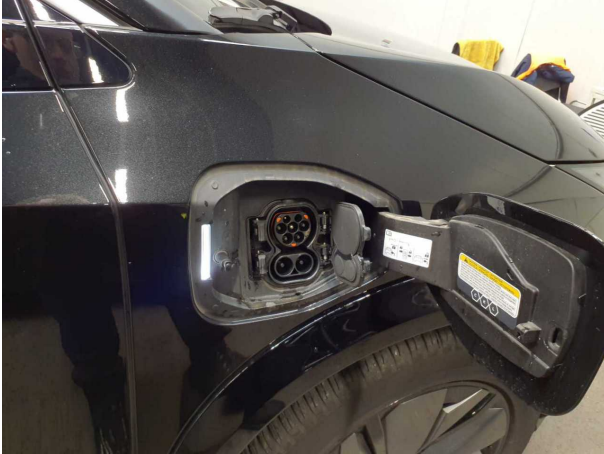
| Nr. | Bauteilgruppe | Beschreibung | Kosten (netto) | Minderwert |
|---|---|---|---|---|
| 1 | Festpreis | Ladekabel Wallbox (Ladeanschluss prüfen) - Korrosion - Diagnose durchführen | 0,00 € | 0,00 € |

**Beschädigung #1:** Festpreis: Ladekabel Wallbox (Ladeanschluss prüfen) - Korrosion - Diagnose durchführen

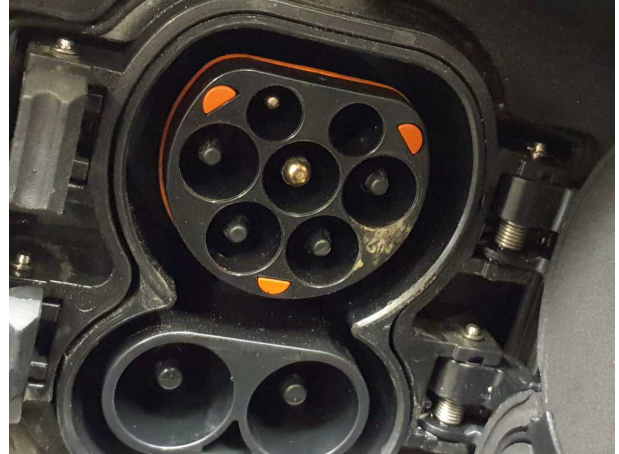
**Beschädigung #1:** Festpreis: Ladekabel Wallbox (Ladeanschluss prüfen) - Korrosion - Diagnose durchführen

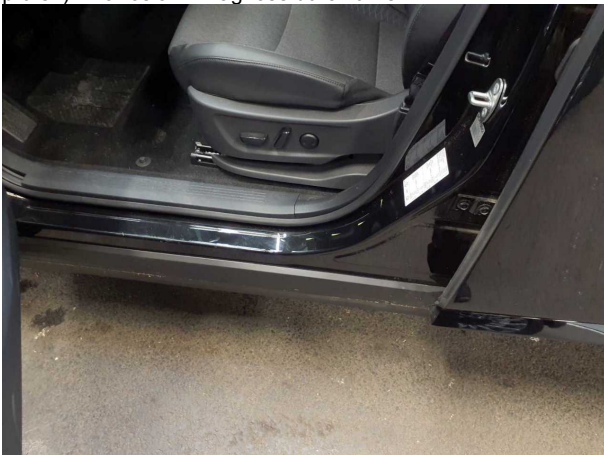
| Nr. | Bauteilgruppe | Beschreibung | Kosten (netto) | Minderwert |
|---|---|---|---|---|
| 2 | Schweller links | Einstieg - verkratzt / verschürft - auslegen / polieren | 60,00 € | 60,00 € |

**Beschädigung #2:** Schweller links: Einstieg - verkratzt / verschürft - auslegen / polieren

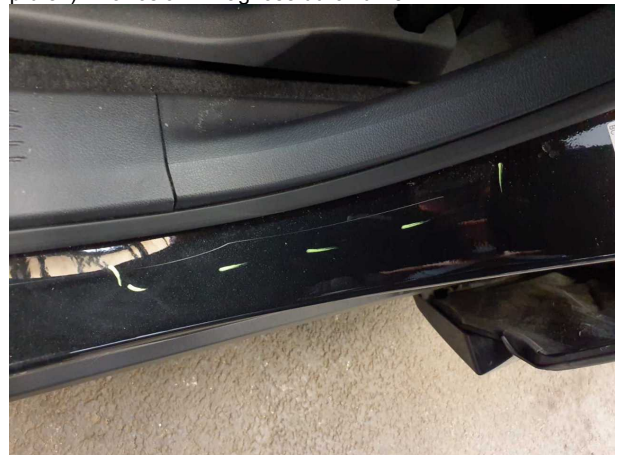
**Beschädigung #2:** Schweller links: Einstieg - verkratzt / verschürft - auslegen / polieren
