# Zustandsbericht/Minderwertgutachten-Leasing

| Hersteller | SEAT | Typ / Verkaufsbez. | Leon Sportstourer 2.0 TDI<br>DSG FR |
| Sitzplätze | 5 | Fahrzeug-Ident.-Nr. | VSSZZZKLZNR033578 |

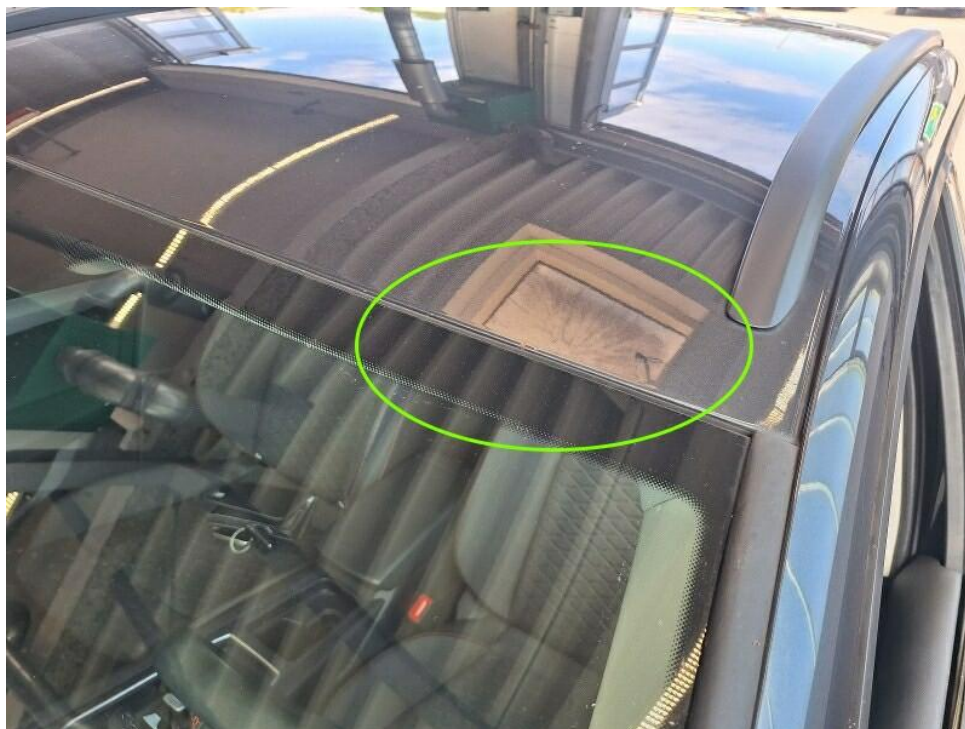
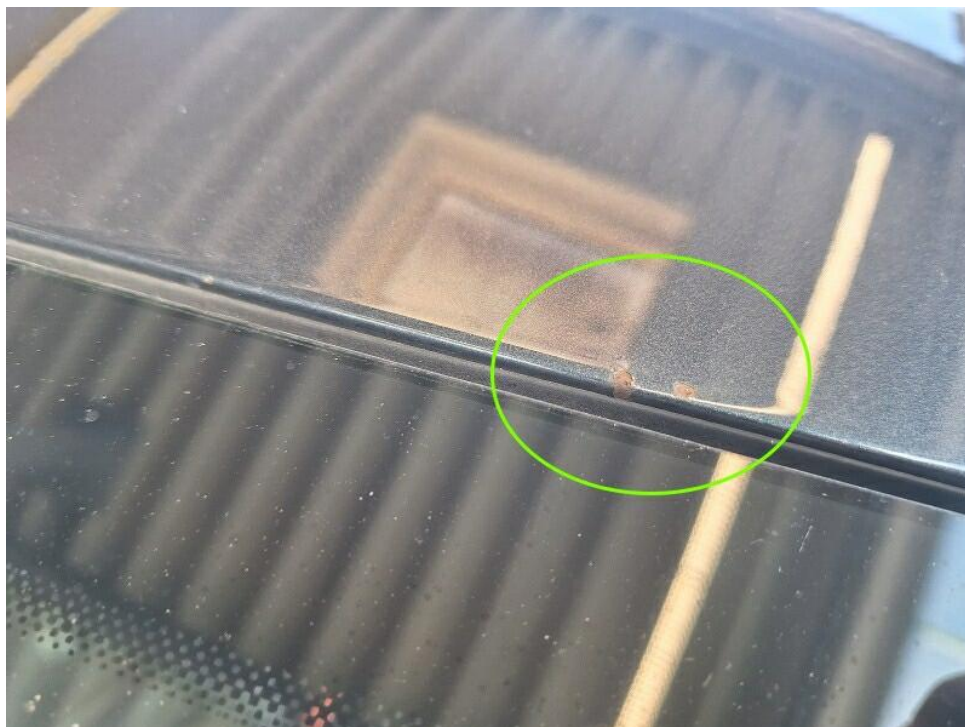
Bild 15 : Dachkante vorne Steinschlagabplatzungen mit Rostbildung

Bild 16 : Dachkante vorne Steinschlagabplatzungen mit Rostbildung

1. Frontscheibe Steinschlag mit Rissbildung, erneuern (Bild 17, 18)
2. Dachkante vorne Steinschlagabplatzungen mit Rostbildung, instandsetzen (Bild 15, 16)
3. Sommerfelge vorne rechts zerkratzt ( Glanzgedreht ), erneuern (Bild 19, 20)
4. Sommerfelge hinten rechts zerkratzt ( Glanzgedreht ), erneuern (Bild 21, 22, 23)
5. Verkleidung Heckklappe rechts gebrochen, erneuern (Bild 25, 26)
6. Aufbereitung, reinigen (Bild 14)
7. Unterbodenverkleidung vorne gebrochen, erneuern (Bild 24)

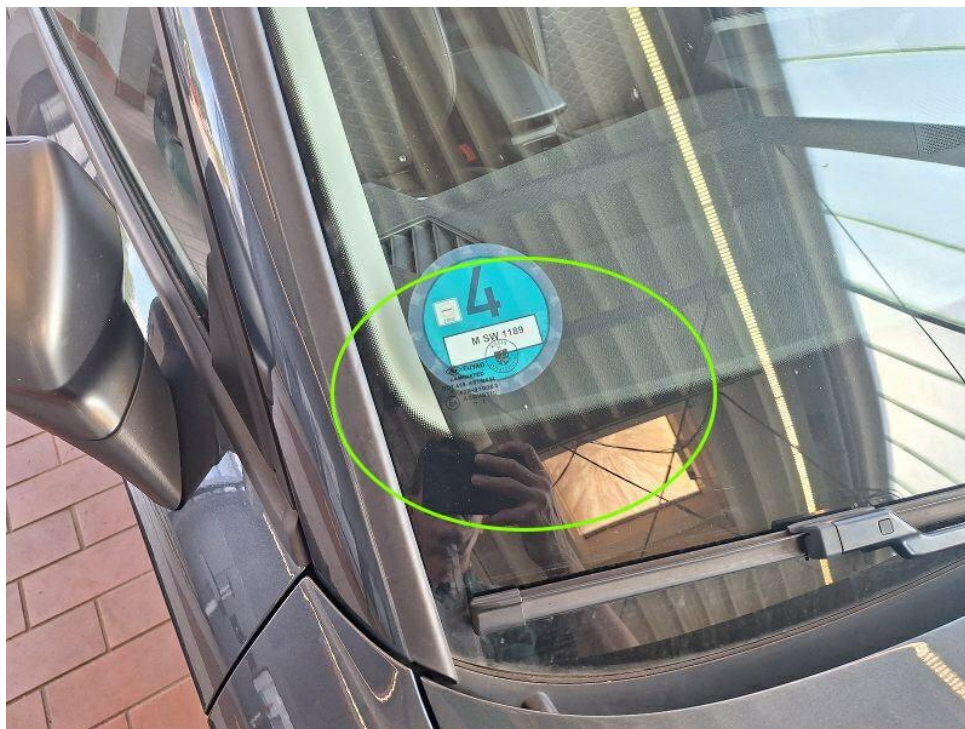
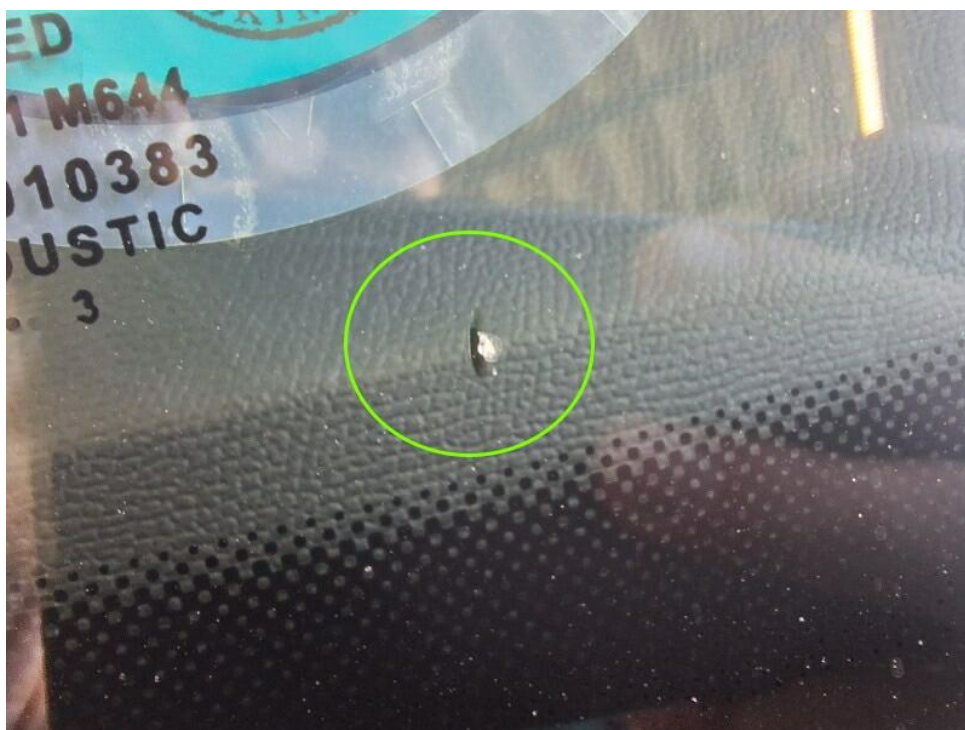
Bild 17 : Frontscheibe Steinschlag mit Rissbildung

Bild 18 : Frontscheibe Steinschlag mit Rissbildung

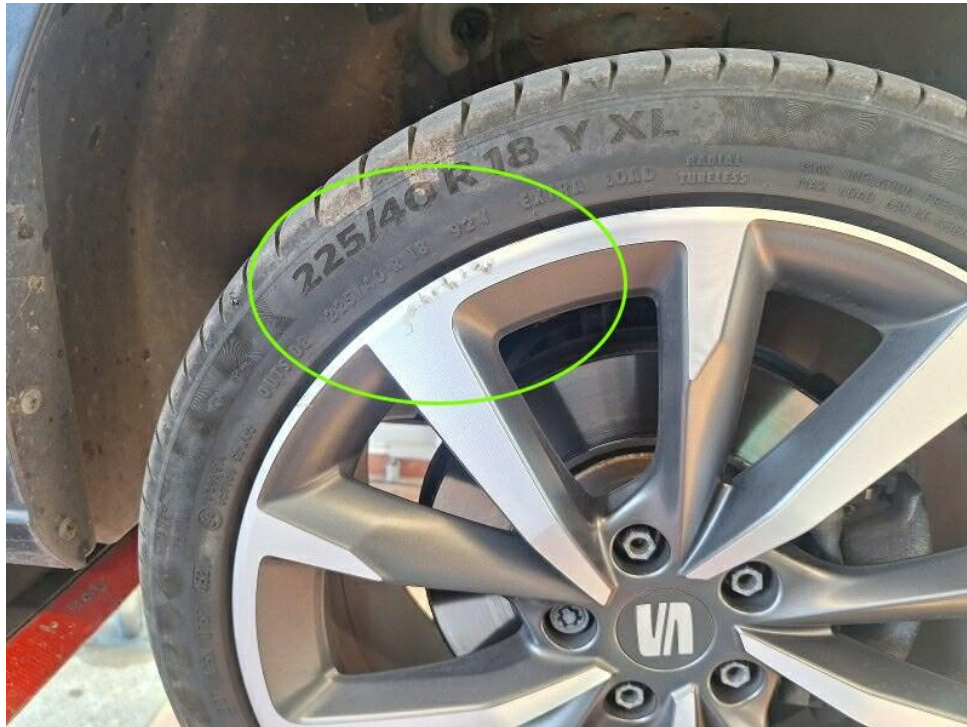
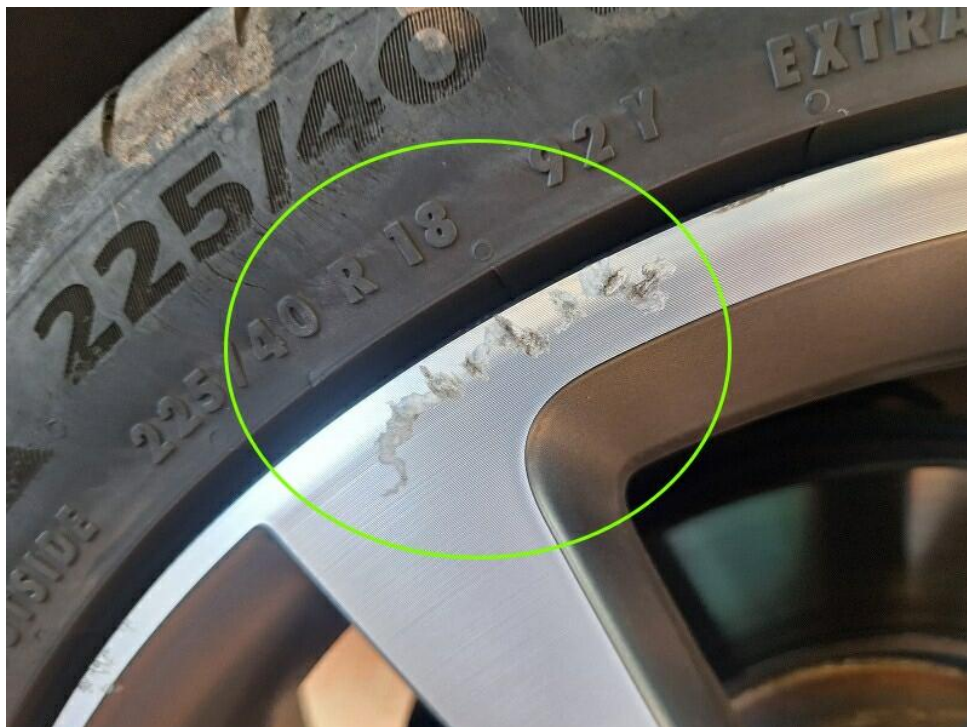
Bild 19 : Sommerfelge vorne rechts zerkratzt ( Glanzgedreht )

Bild 20 : Sommerfelge vorne rechts zerkratzt ( Glanzgedreht )

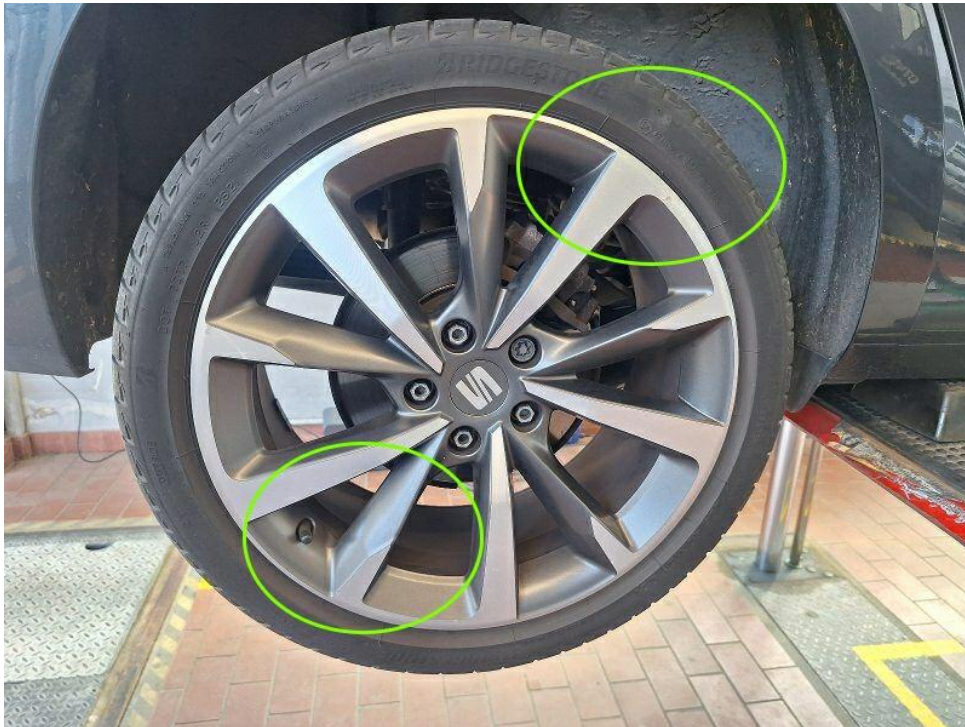
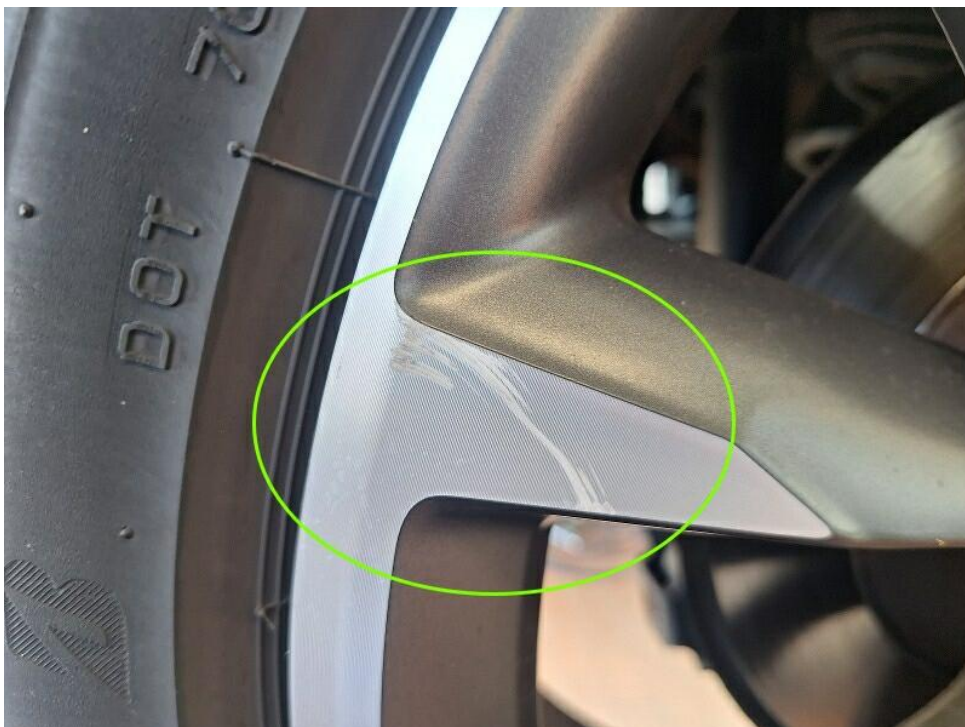
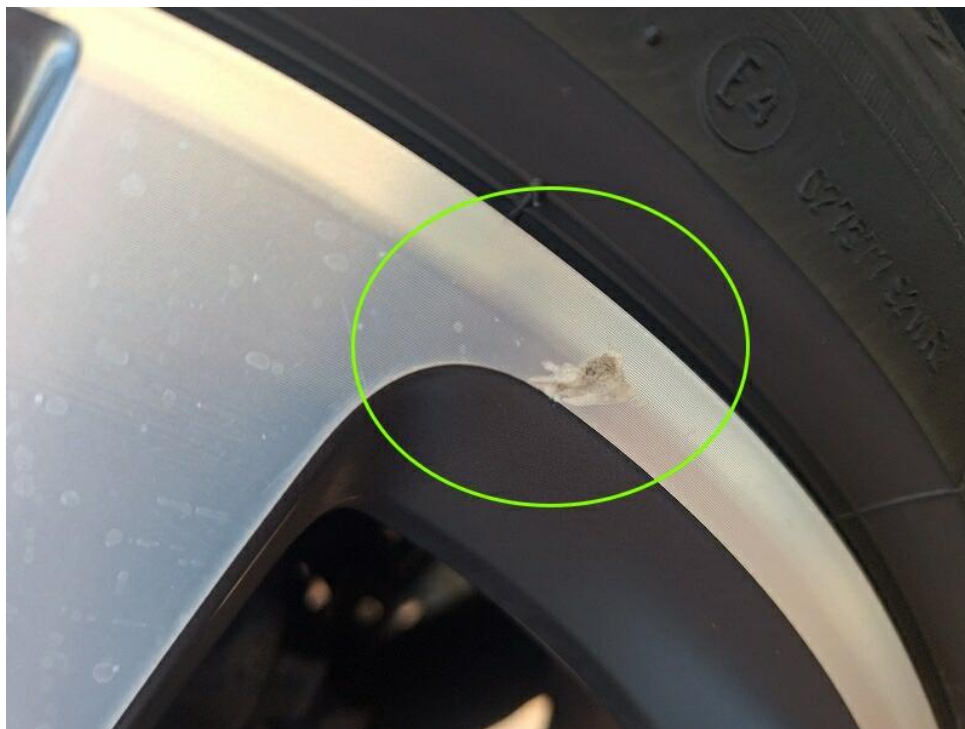
Bild 21 : Sommerfelge hinten rechts zerkratzt ( Glanzgedreht )

Bild 22 : Sommerfelge hinten rechts zerkratzt ( Glanzgedreht )

Bild 23 : Sommerfelge hinten rechts zerkratzt ( Glanzgedreht )

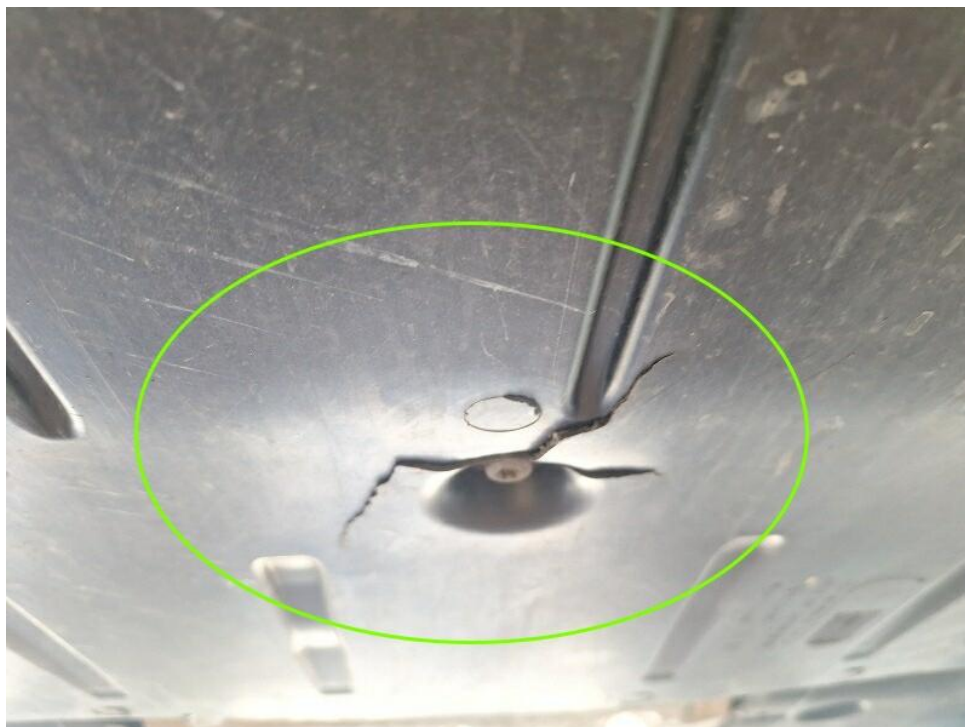
Bild 24 : Unterbodenverkleidung vorne gebrochen

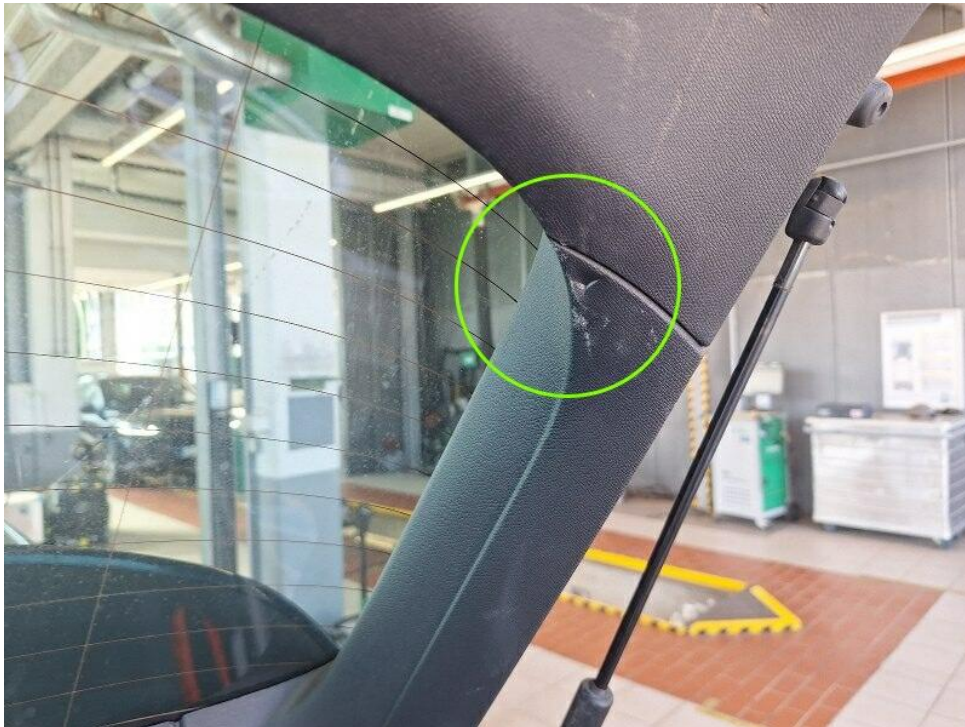
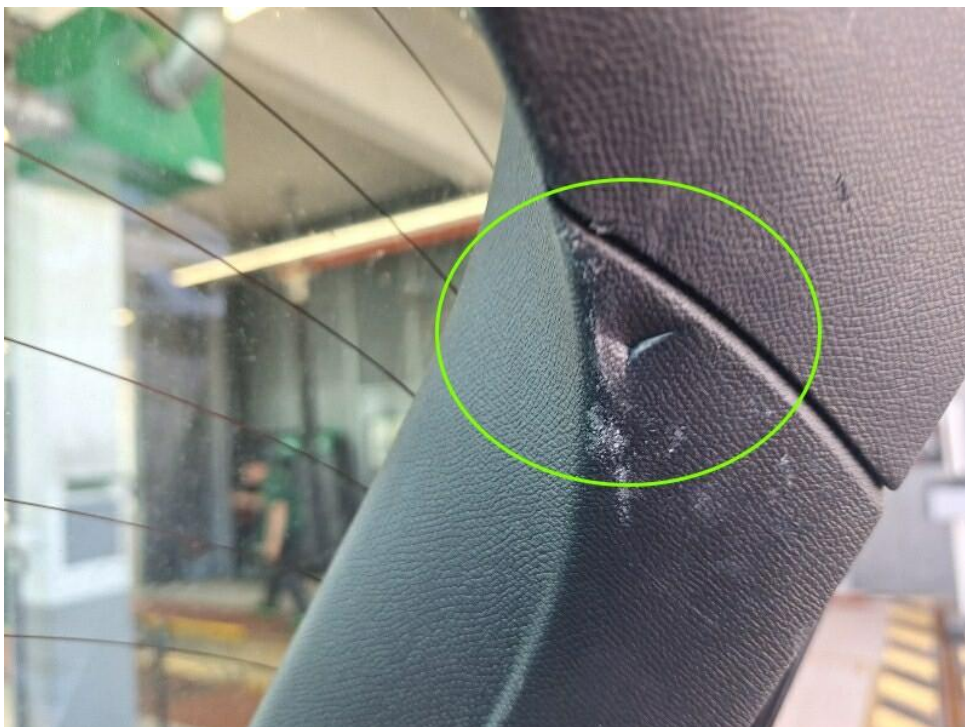
Bild 25 : Verkleidung Heckklappe rechts gebrochen

Bild 26 : Verkleidung Heckklappe rechts gebrochen
