**VXKUPHNEKN4248454**

## Zustandsbericht

Besichtigungsdatum: 25.06.2026  
**Protokollnummer: 46223982**  
Erstellt durch: Markus Böttcher  
Besichtigt durch: Robin Urbaniak

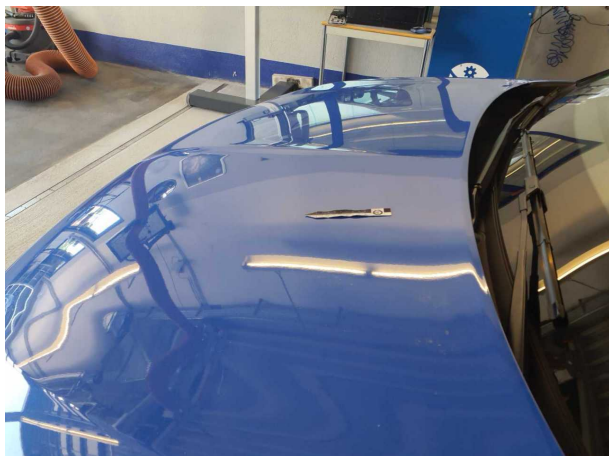
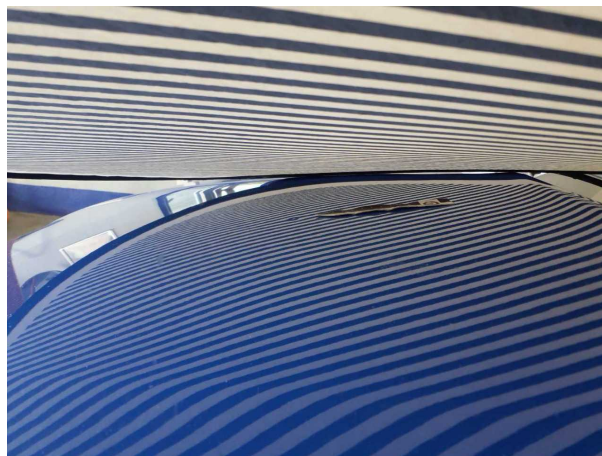
| Nr. | Bauteilgruppe | Beschreibung |
|---|---|---|
| 1 | Motorhaube | Motorhaube - Delle(n) - sanft instandsetzen |

**Beschädigung #1:** Motorhaube: Motorhaube - Delle(n) - sanft instandsetzen

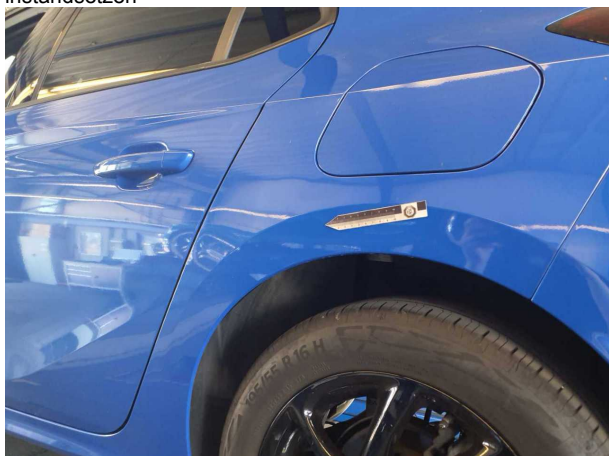
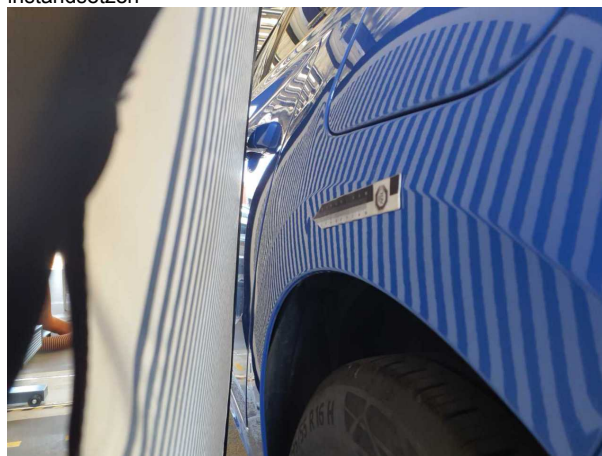
| Nr. | Bauteilgruppe | Beschreibung |
|---|---|---|
| 2 | Seitenwand links | Seitenwand - Delle(n) - sanft instandsetzen |

**Beschädigung #2:** Seitenwand links: Seitenwand - Delle(n) - sanft instandsetzen

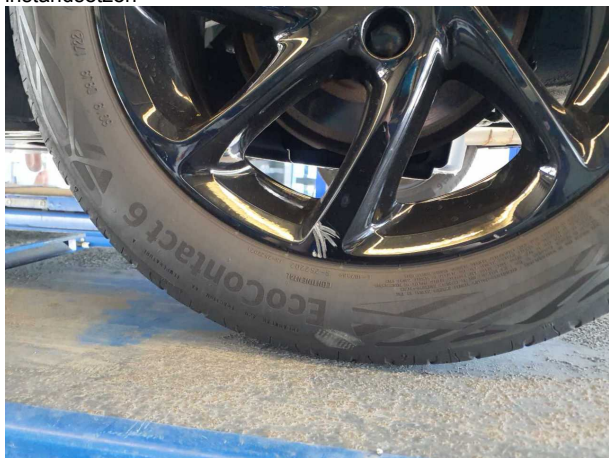
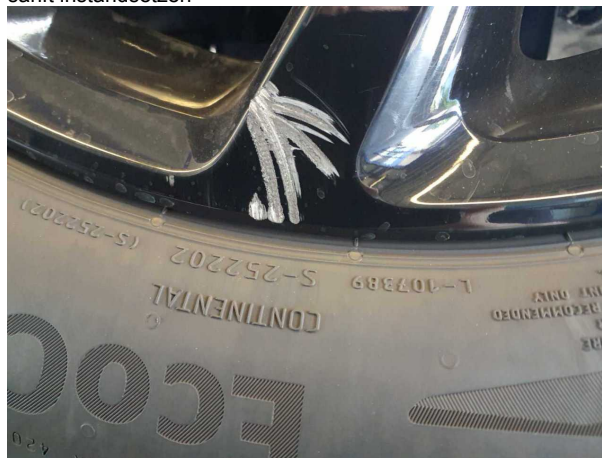
| Nr. | Bauteilgruppe | Beschreibung |
|---|---|---|
| 3 | Rad/Reifen | Leichtmetallfelge hinten links - verkratzt / verschürft - Smart Repair |

**Beschädigung #3:** Rad/Reifen: Leichtmetallfelge hinten links - verkratzt / verschürft - Smart Repair

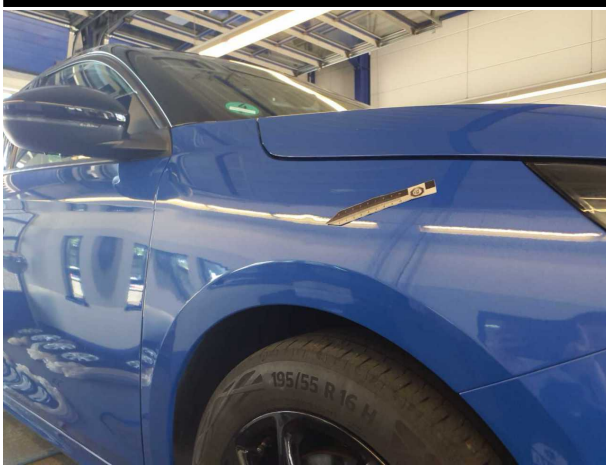
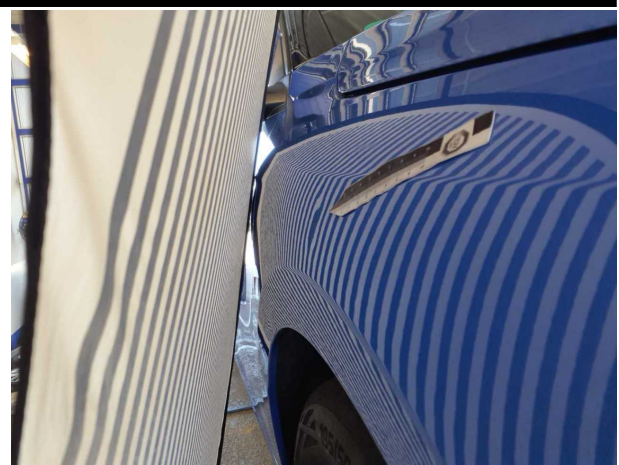
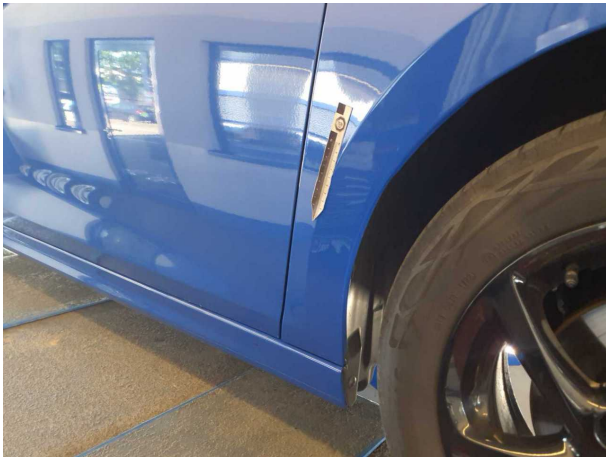
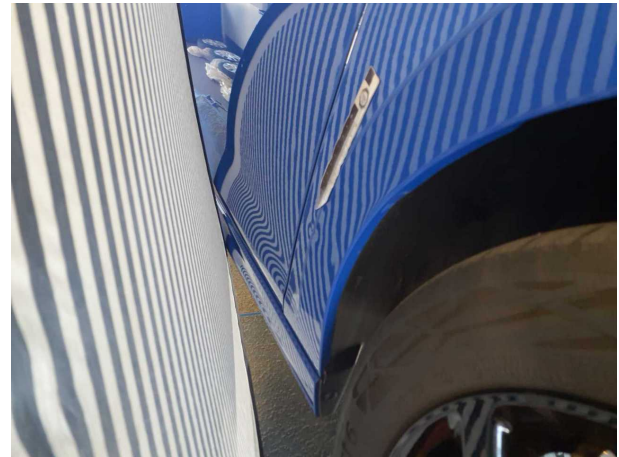
| Nr. | Bauteilgruppe | Beschreibung |
|---|---|---|
| 4 | Kotflügel rechts | Kotflügel rechts - Delle(n) - sanft instandsetzen |

**Beschädigung #4:** Kotflügel rechts: Kotflügel rechts - Delle(n) - sanft instandsetzen

**Beschädigung #4:** Kotflügel rechts: Kotflügel rechts - Delle(n... sanft instandsetzen

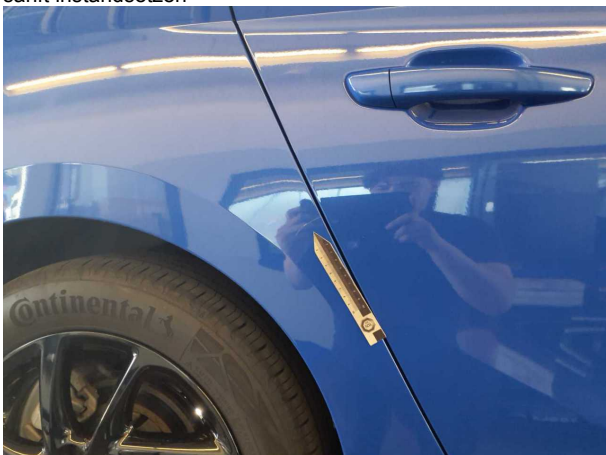
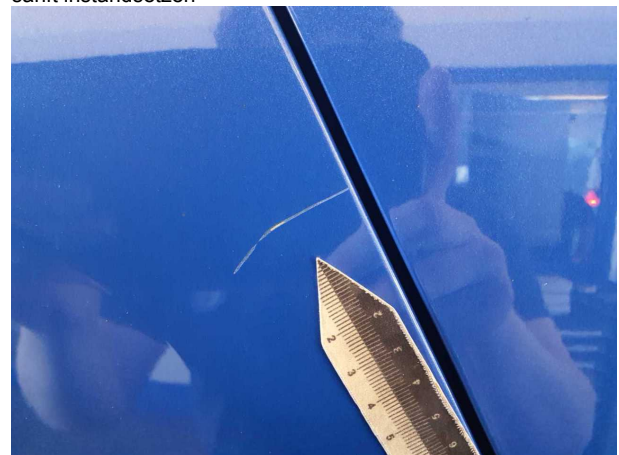
| Nr. | Bauteilgruppe | Beschreibung |
|---|---|---|
| 5 | Seitenwand rechts | Seitenwand (Unterhalb) - Kratzer - lackieren |

**Beschädigung #5:** Seitenwand rechts: Seitenwand (Unterhalb) - Kratzer - lackieren

**Beschädigung #5:** Seitenwand rechts: Seitenwand (Unterhal... - Kratzer - lackieren

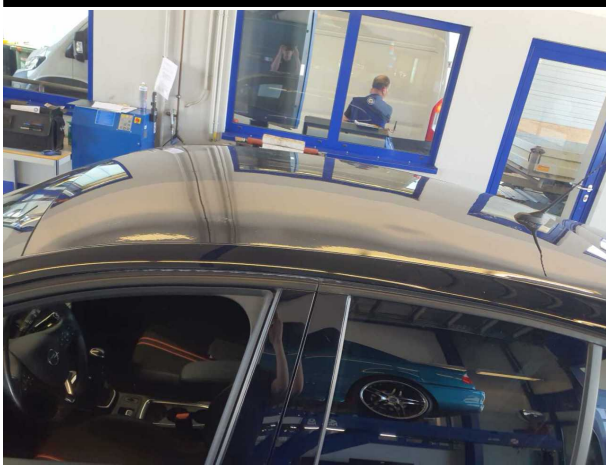
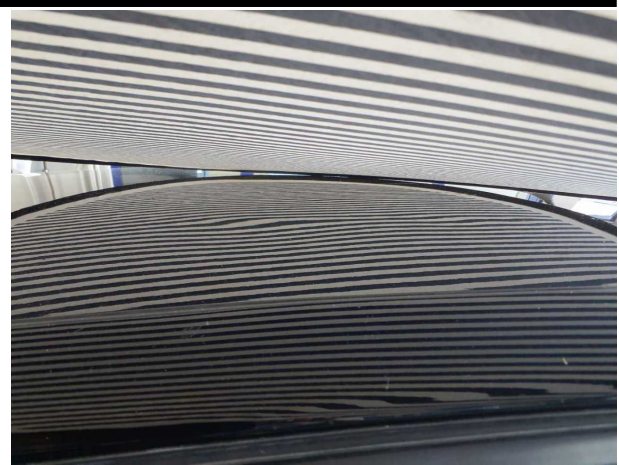
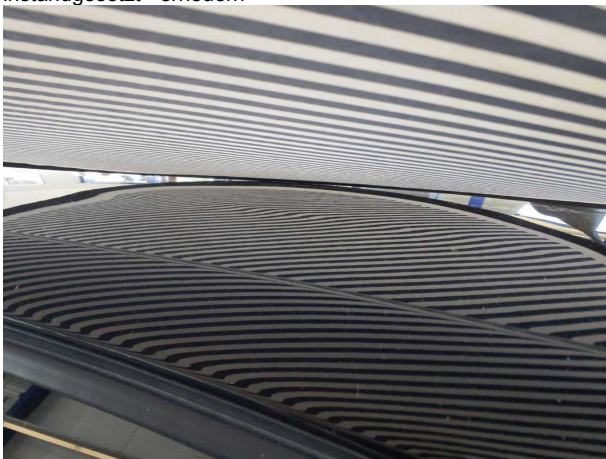
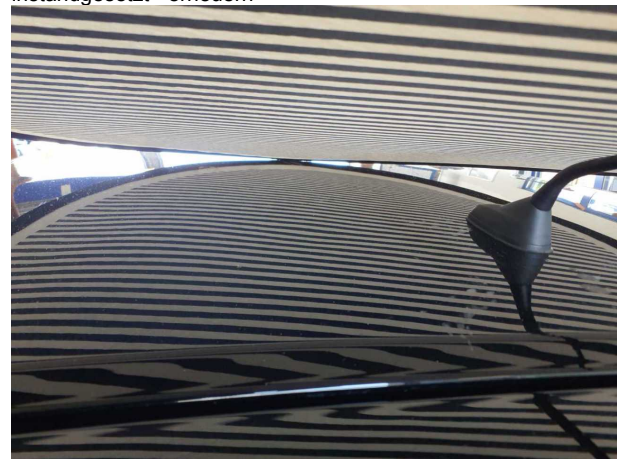
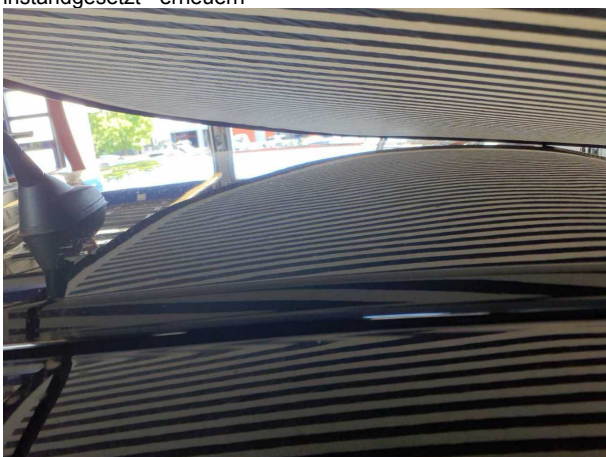
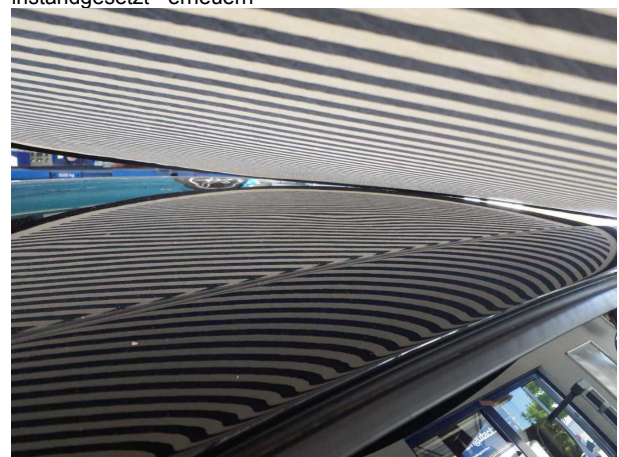
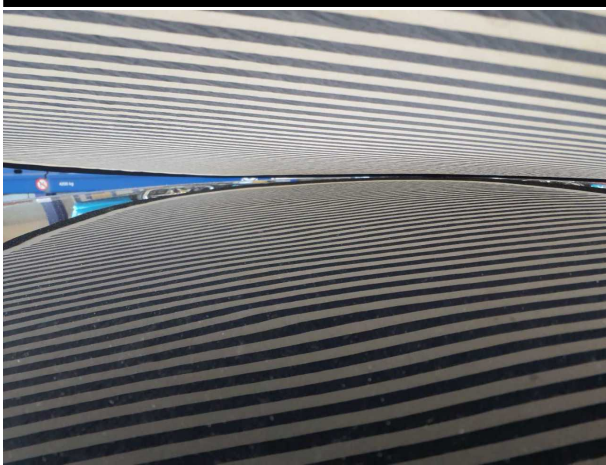
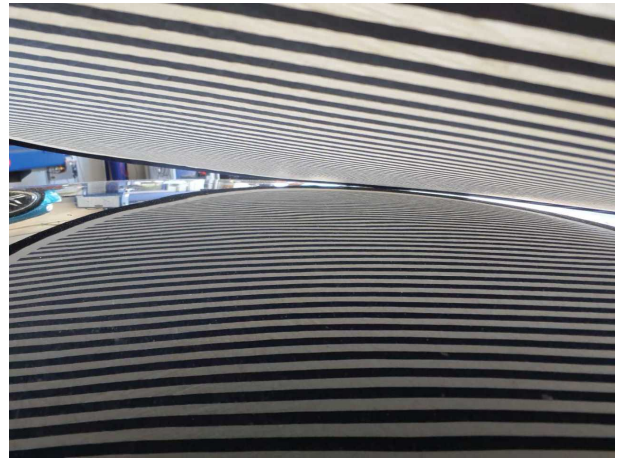
| Nr. | Bauteilgruppe | Beschreibung |
|---|---|---|
| 6 | Fahrzeugdach | Dach - nicht fachgerecht instandgesetzt - erneuern |

| Nr. | Vorschaden |
|---|---|
| 1 | Hagelschlag, Angabe durch Nutzer/Auftraggeber |

| Nr. | Ort |
|---|---|
| 1 | Dach |

**Beschädigung #6:** Fahrzeugdach: Dach - nicht fachgerecht  
instandgesetzt - erneuern

**Beschädigung #6:** Fahrzeugdach: Dach - nicht fachgerecht instandgesetzt - erneuern
