Zustandsbericht / Minderwertgutachten

Auftraggeber Mobilize Financial Services, eine Marke der RCI Banque S.A., Niederlassung
 Deutschland, Jagenbergstr. 1, 41468 Neuss
 Besichtigung 27.02.2026

Erstzulassung	28.09.2023	Letzte Zulassung	26.02.2024
Haltereinträge	1	Fahrzeugart	Personenkraftwagen
Hersteller	Renault	Typ / Verkaufsbez.	Austral (07.2022->) / Austral 1.3 TCe 160 Mild-Hybrid (EU 6d)
Aufbauart	Limousine	Türen	4
Sitzplätze	5	Fahrzeug-Ident.-Nr.	VF1RHN00870635196
Nr. Zul.-Besch. Teil II (Fz-Brief)	GT012590	Nr. Zul.-Besch. Teil I (Fz-Schein)	P-S-1-057/24-00058
HSN / TSN	3333 / BPR	DAT Europa-Code®	017201580100001
DAT Marktindex	DE001 6370	Km-Stand abgelesen	30570
Nächste HU §29 StVZO	09 / 2026	Energiequelle / Kraftstoff	Hybr.Benzin/E
Zylinderanzahl	4 / Hybridantrieb	Leistung (kW)	116
Hubraum (ccm)	1332	Schadstoffklasse:	EURO6;WLTP;AP;PI/CI; M, N1 I
Antriebsart	Frontantrieb	Getriebe	Stufenlos /
Felgen	Leichtmetall	Farbe	Weiß / Metallic / 2-Schicht / BIXUI
Polster / Farbe	Leder / Schwarz

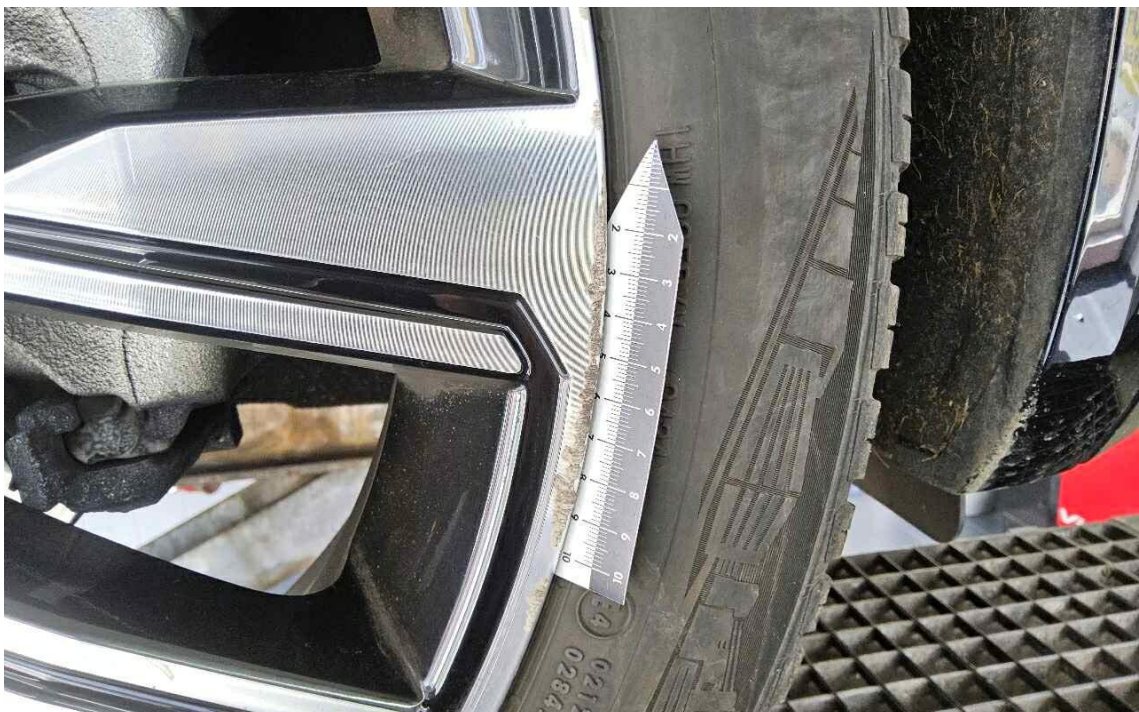
Bild 10 : Alufelge glanzgedreht vorne rechts, mehrfach verschrammt mit Materialabtrag

1. Alufelge glanzgedreht vorne rechts, mehrfach verschrammt mit Materialabtrag, erneuern (Bild 10)
2. Alufelge glanzgedreht hinten rechts, Schramme, Minderwert, (Bild 11)
3. Dach, eingedellt, drücken (Bild 12)
4. Türeinstieg hinten links, Delle, drücken (Bild 13)
5. Alufelge vorne links, zerkratzt, Minderwert, (Bild 14)

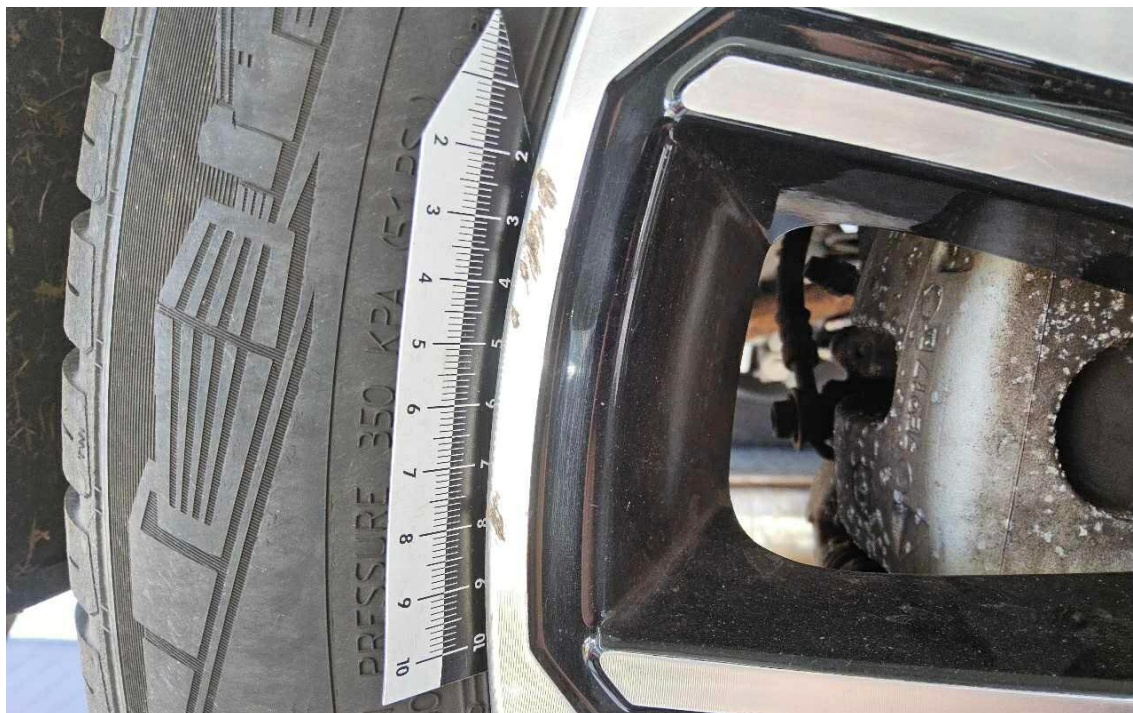
Bild 11 : Alufelge glanzgedreht hinten rechts, Schramme, Minderwert

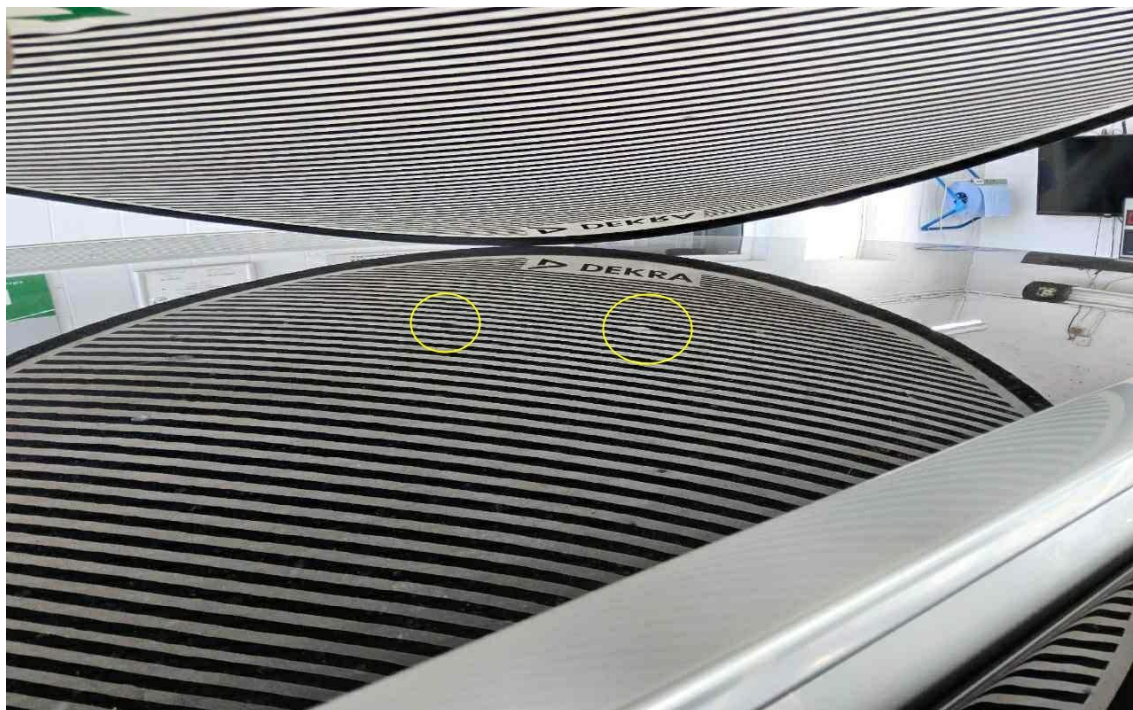
Bild 12 : Dach, eingedellt

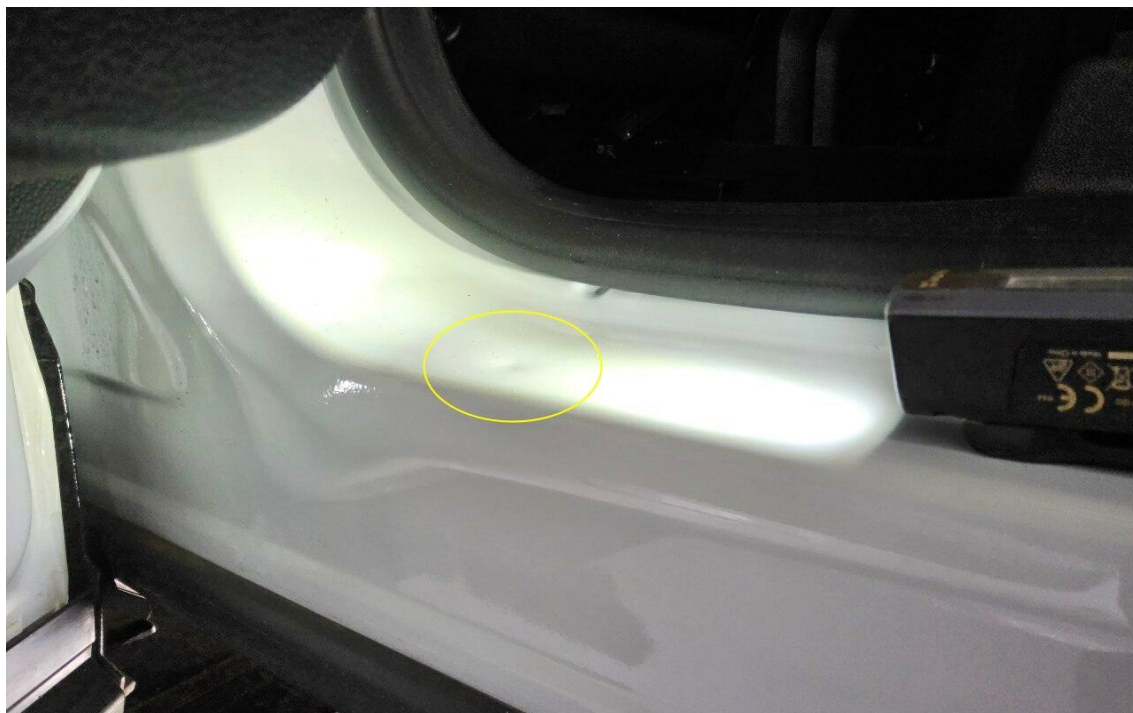
Bild 13 : Türeinstieg hinten links, Delle

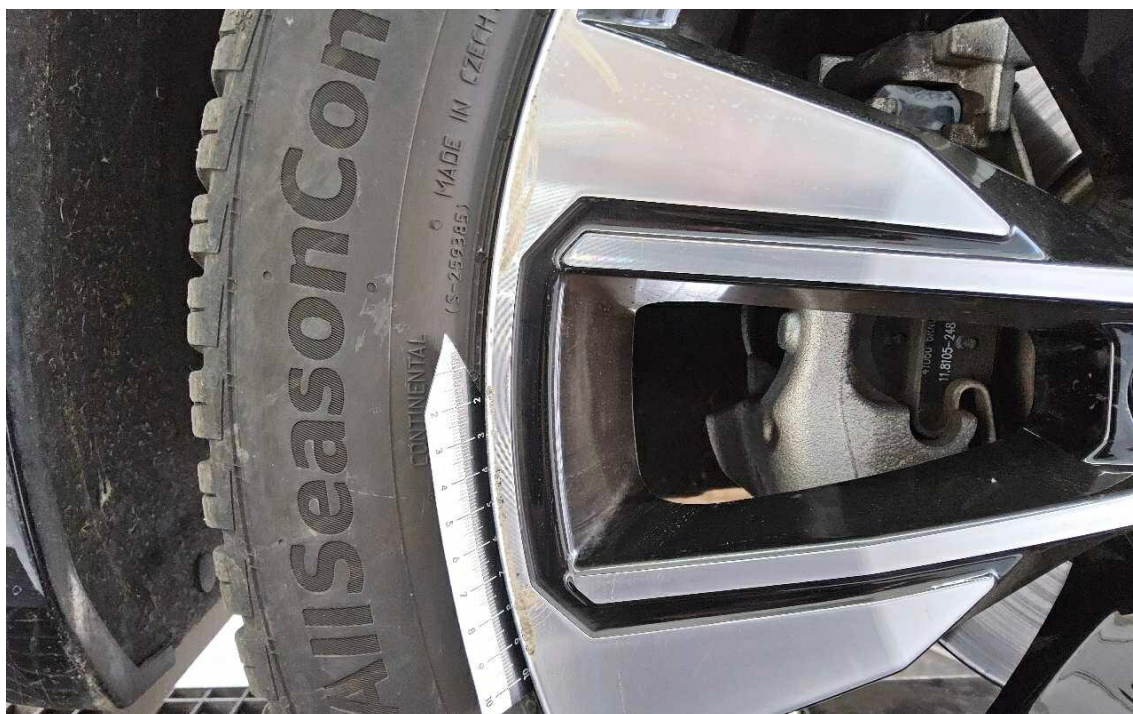
Bild 14 : Alufelge vorne links, zerkratzt, Minderwert
