Cliente:	Northgate España Renting		
Número de informe:	126056122 - 0	Matrícula:	3393MGN

Datos del Vehículo			
RENAULT - EXPRESS FURGON (JK) (21-)			
Número de bastidor:	VF1RJK00670347227	Kilómetros:	121.396
Fecha matriculación:	28/04/2023	Fecha visita:	20/05/2026
Año de fabricación:	2023	Lugar de inspección:	VO-MADRID-GALILEO
Combustible:	Diesel	Sistema de navegación:	No
Color:	Pintura Blanco Glaci	Número de llaves:	1
Manual de mantenimiento:	SI	Propietario de vehículo:	NORTHGATE - 2814
Nivel combustible:		Ubicación vehículo:	C/GALILEO S/N

Informe del Inspector

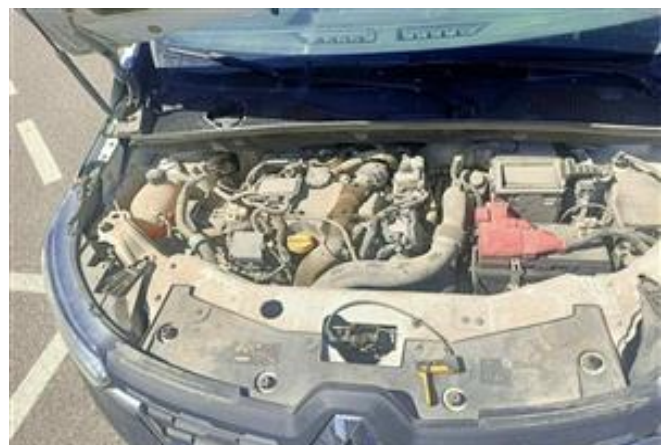
Vista Motor

Carrocería:	Daños de distinta intensidad en carrocería.
Interior:	Daños conforme a km y uso.
Motor y Cambio:	Daño en tapizados asientos. Tras prueba dinámica se detecta fuerte avería en embrague(pedal en el suelo). La caja de cambios, motor y transmisiones funcionan correctamente. Posibles daños ocultos.
Sistema Suspensión y Frenos:	Conforme a km.
Sistema Eléctrico:	Tras diagnosis sin error.
Neumáticos:	Delanteros desgastados.
Observaciones:	El embrague se encuentra averiado.

Exterior	Sustituir Kit embrague	Carrocería y Lunas	Sustitución
Exterior	Bloqueo ud airbag	Carrocería y Lunas	Reparación
Exterior	Sustituir Volante motor	Carrocería y Lunas	Sustitución
Exterior	Desmontar y montar Caja velocidades	Carrocería y Lunas	Reparación
Exterior	Sustituir Llanta rueda repuesto	Carrocería y Lunas	Sustitución
Exterior	Sustituir Neumático dl iz / Sustituir Neumático dl	Carrocería y Lunas	Sustitución
Exterior	Sustituir Bomba embrague	Carrocería y Lunas	Sustitución
Interior	Limpiar Limpieza Interior+Tapizados	Daños por mal uso	Reparación
Exterior	Desmontar y montar Desmontaje MO chapa	Carrocería y Lunas	Reparación
Interior	Realizar REACONDICIONAMIENTO INTERIOR FURGONETA ME	Daños por mal uso	Reparación
Exterior	Mano obra centro zaragoza	Carrocería y Lunas	Pintura
Exterior	Pintura: centro zaragoza	Carrocería y Lunas	Pintura
Exterior	Desglose Pintura: Capó dl Reparación (S=2) (L=0)	Carrocería y Lunas	Pintura

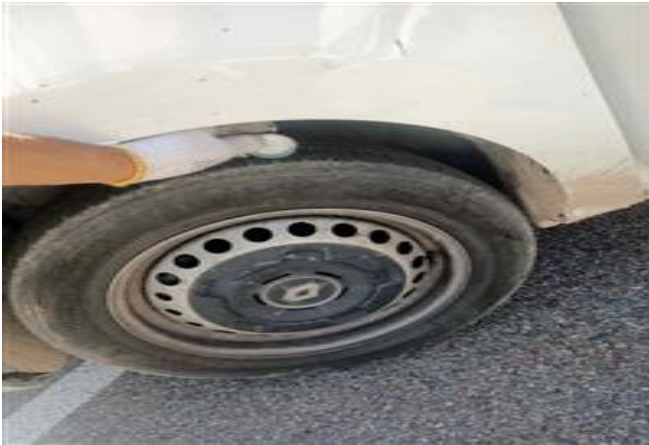
Neumáticos Instalados				
Rueda	Tipo	Marca	Modelo – Dimensiones	Profundidad
Delantero – Izquierdo		KUMHO	ECOWING - 185 65 15	1mm
Delantero – Derecho		KUMHO	ECOWING - 185 65 15	1mm
Trasero – Izquierdo		KUMHO	ECOWING - 185 65 15	4mm
Trasero – Derecho		KUMHO	ECOWING - 185 65 15	4mm
Rueda recambio		KUMHO	ECOWING - 185 65 15	7mm

Vista Neumático Delantero Izquierdo

Exterior	Neumático dl dr	Carrocería y Lunas	Sustitución
Exterior	Neumático rueda repuesto	Reparación/Reposición faltantes	Sustitución
Exterior	Llanta rueda repuesto	Reparación/Reposición faltantes	Sustitución
Exterior	Sustituir Goma contorno puerta dl dr	Carrocería y Lunas	Sustitución
Exterior	Ajustar Puerta tr dr	Carrocería y Lunas	Reparación
Exterior	Sustituir Protector pase rueda dl dr	Carrocería y Lunas	Sustitución
Exterior	Sustituir Protector pase rueda dl iz	Carrocería y Lunas	Sustitución
Exterior	Sustituir Paragolpes dl	Carrocería y Lunas	Sustitución
Exterior	Sustituir Puerta tr dr	Carrocería y Lunas	Sustitución
Exterior	Sustituir Carril inf puerta tr dr	Carrocería y Lunas	Sustitución
Exterior	Sustituir Carril puerta tr dr	Carrocería y Lunas	Sustitución
Exterior	Sustituir Carril sup puerta tr dr	Carrocería y Lunas	Sustitución
Exterior	Sustituir Reflector dr paragolpes tr	Carrocería y Lunas	Sustitución

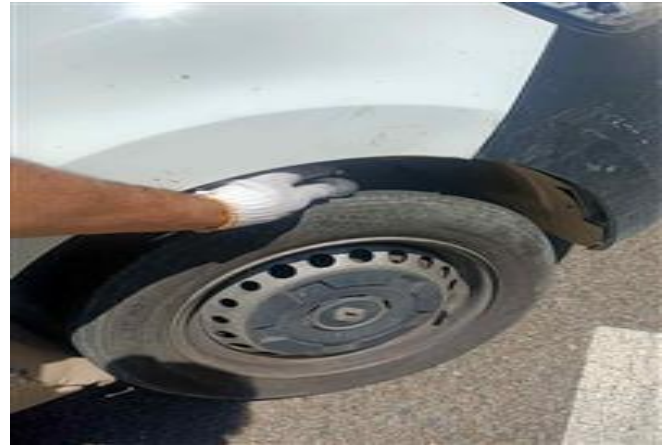
Vista Neumático Delantero Derecho

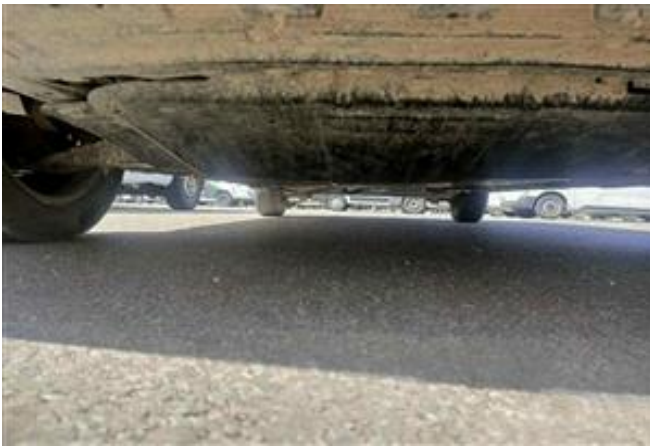
Daño Uso

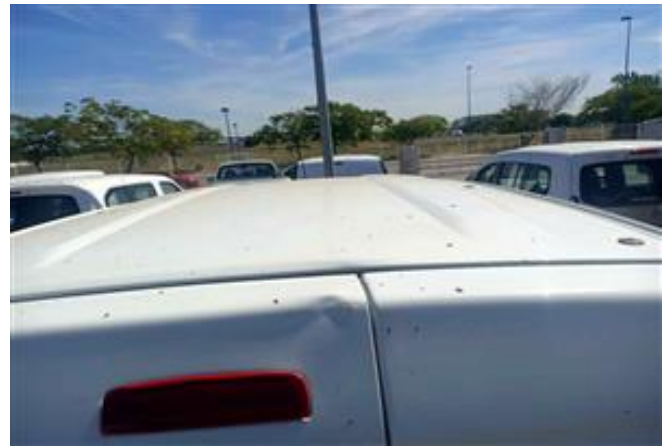
Daño Uso

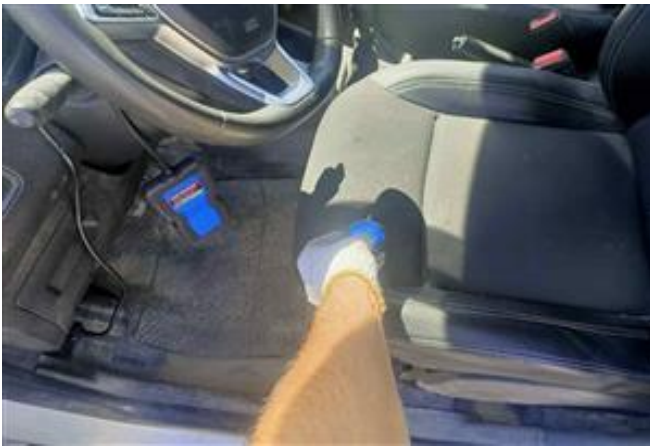
Daño Uso

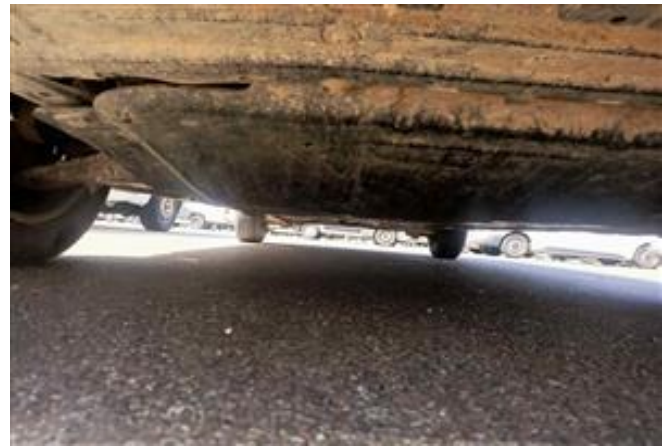
Daño Uso

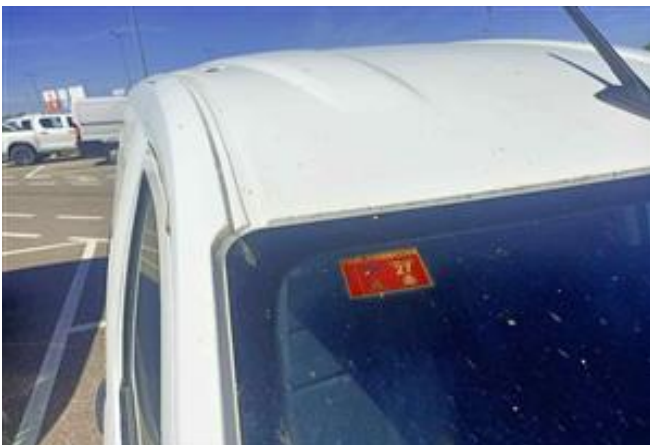
Daño Uso

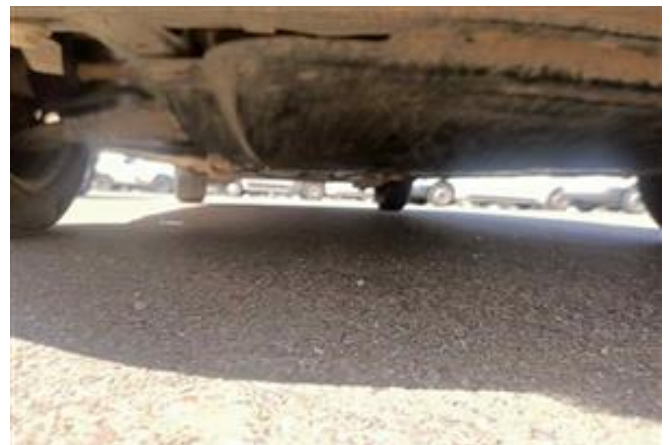
Daño Uso

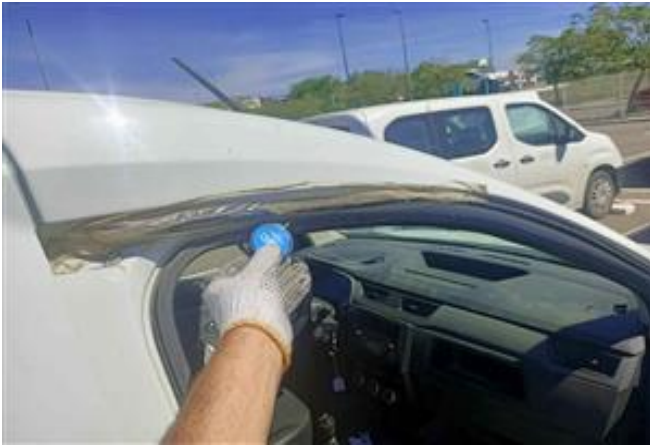
Daño Uso

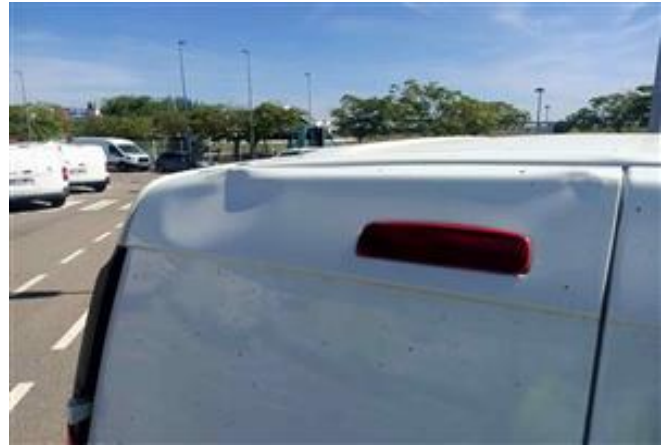
Daño Uso

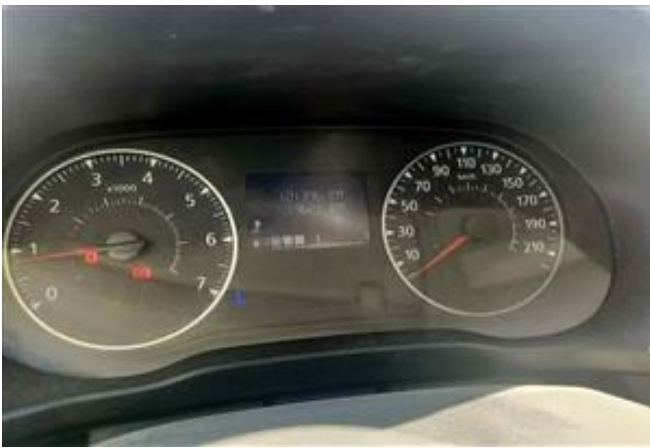
Daño Uso

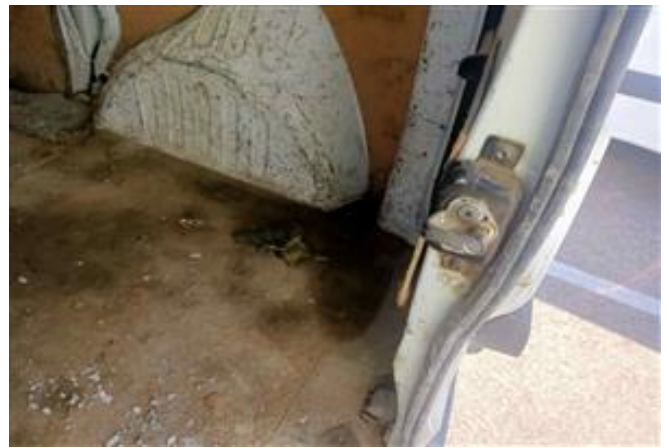
Daño Uso

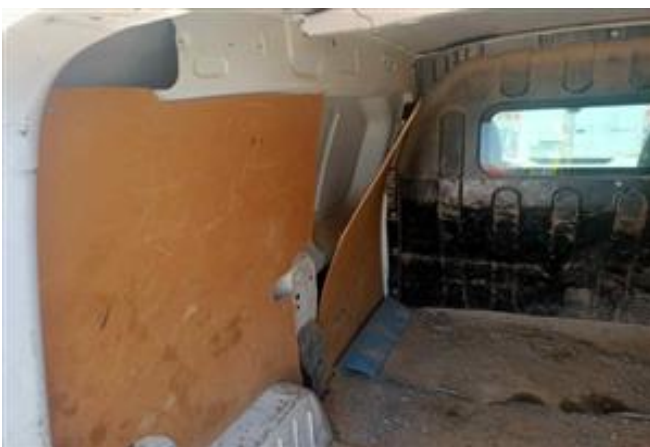
Daño Uso

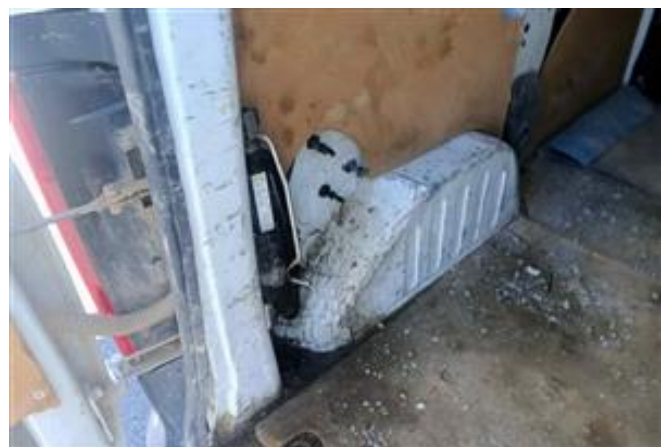
Daño Uso

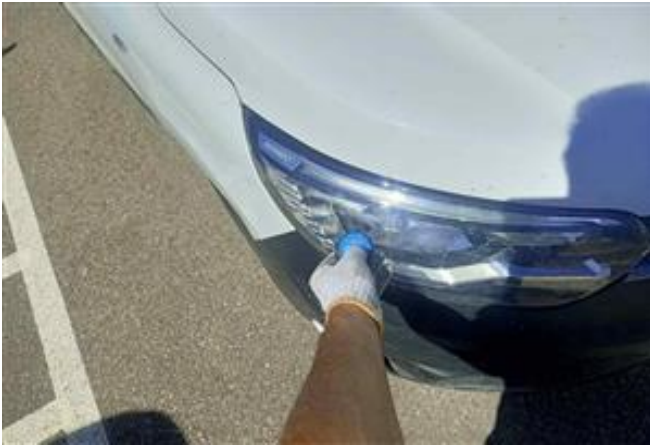
Daño Uso

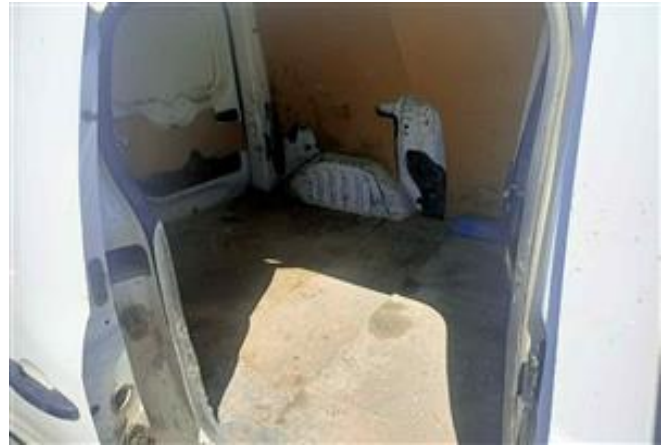
Daño Uso

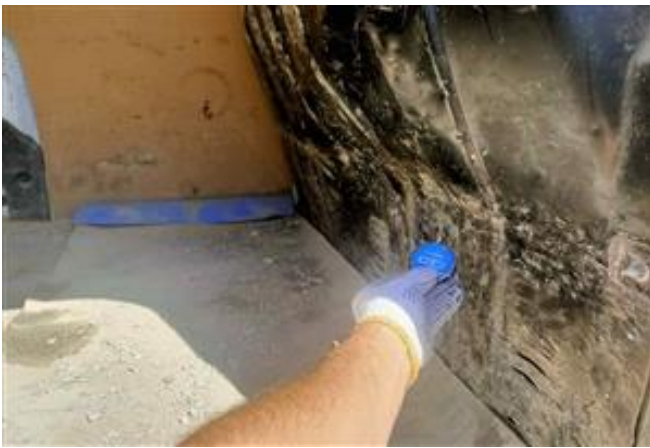
Daño Uso

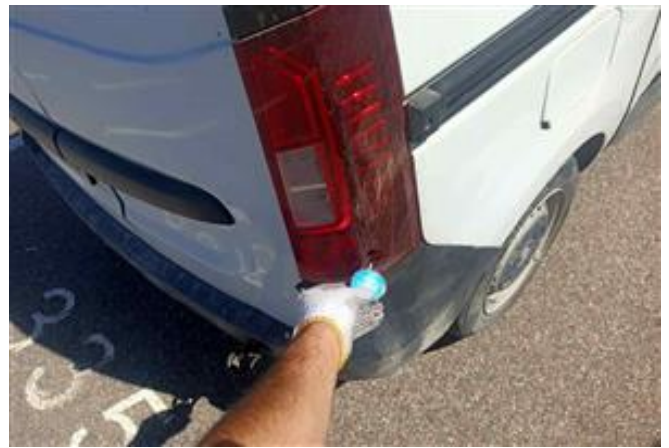
Daño Uso

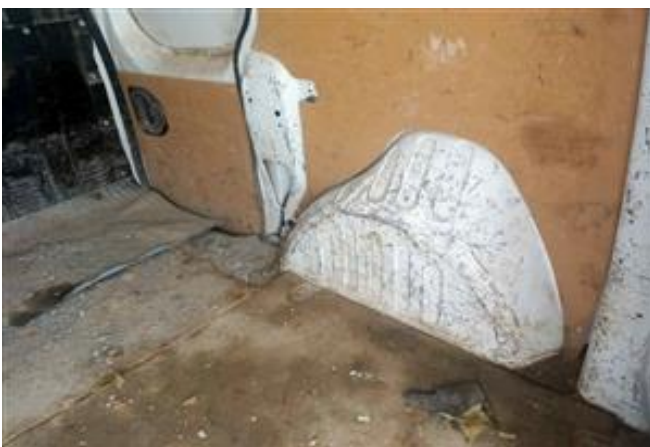
Daño Uso

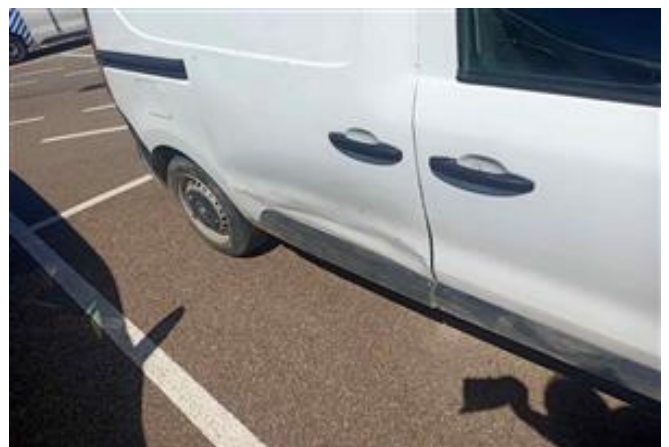
Daño Uso

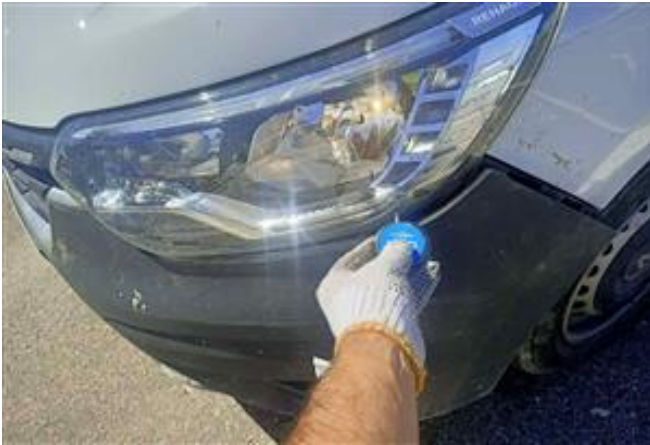
Daño Uso

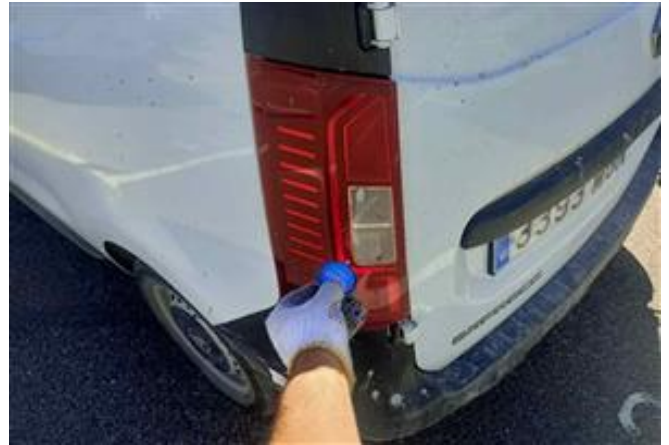
Daño Uso

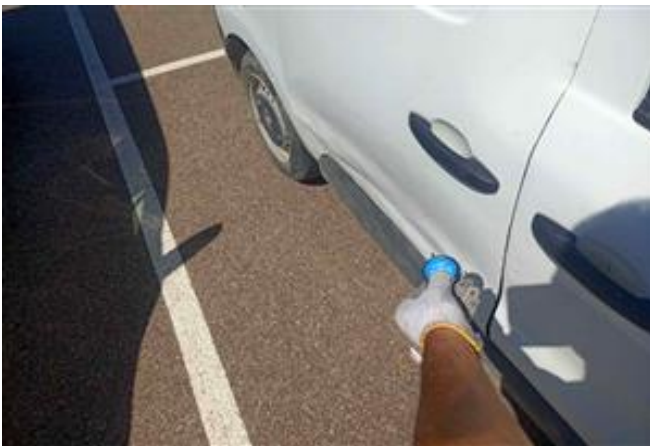
Daño Uso

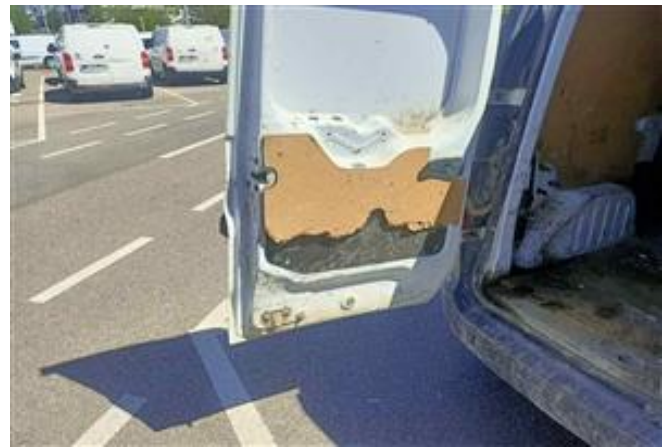
Daño Uso

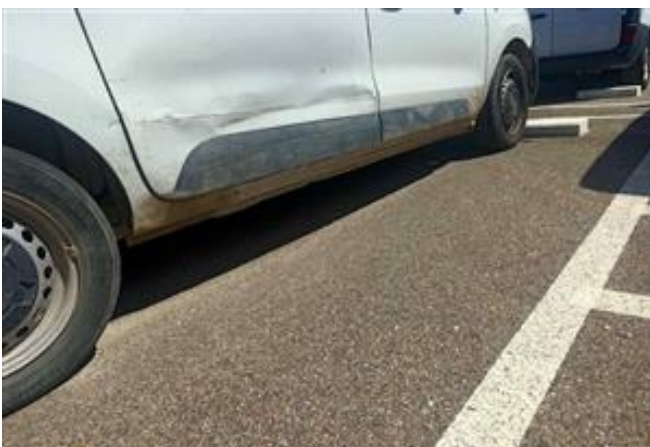
Daño Uso

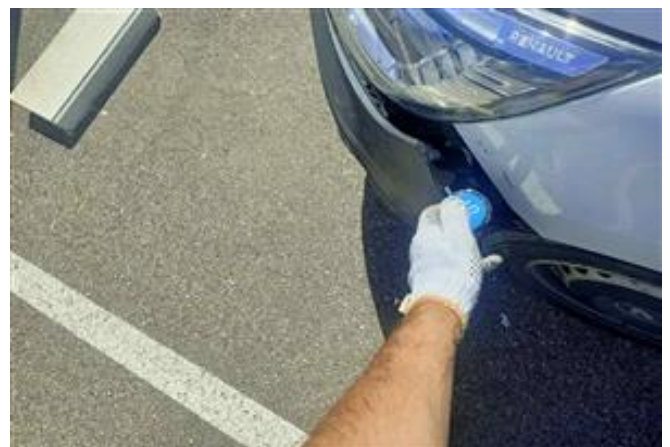
Daño Uso
