GKK Gutachten GmbH

Raiffeisen-Impuls Fuhrparkmanagement  
 GmbH & Co. KG

## Wertgutachten

**Fahrzeugident.-Nr.** TMBLR9NP6P7033731

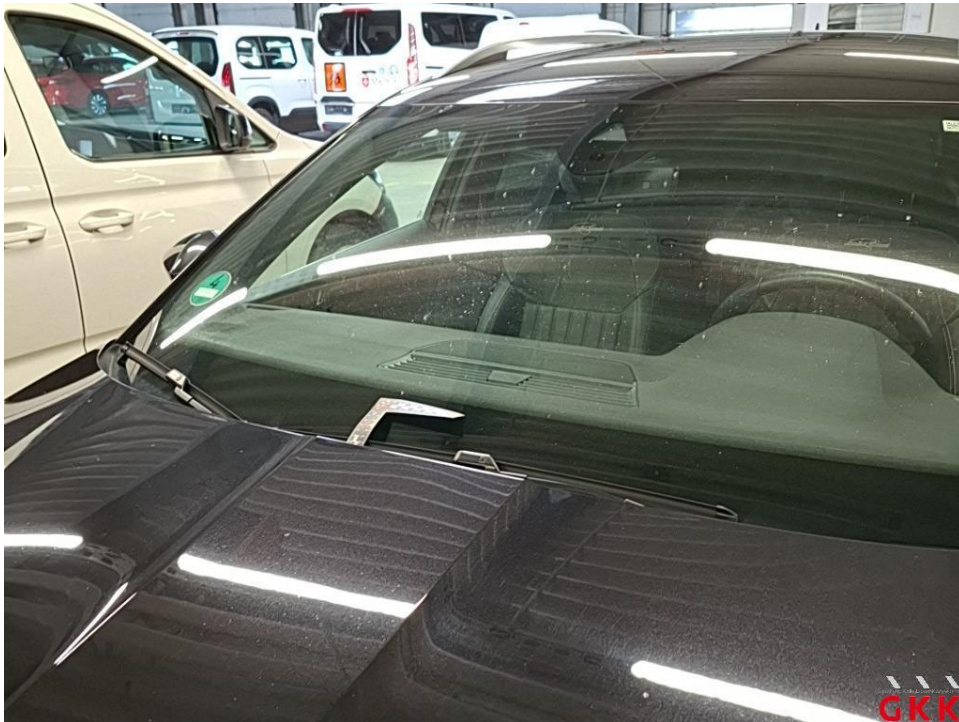
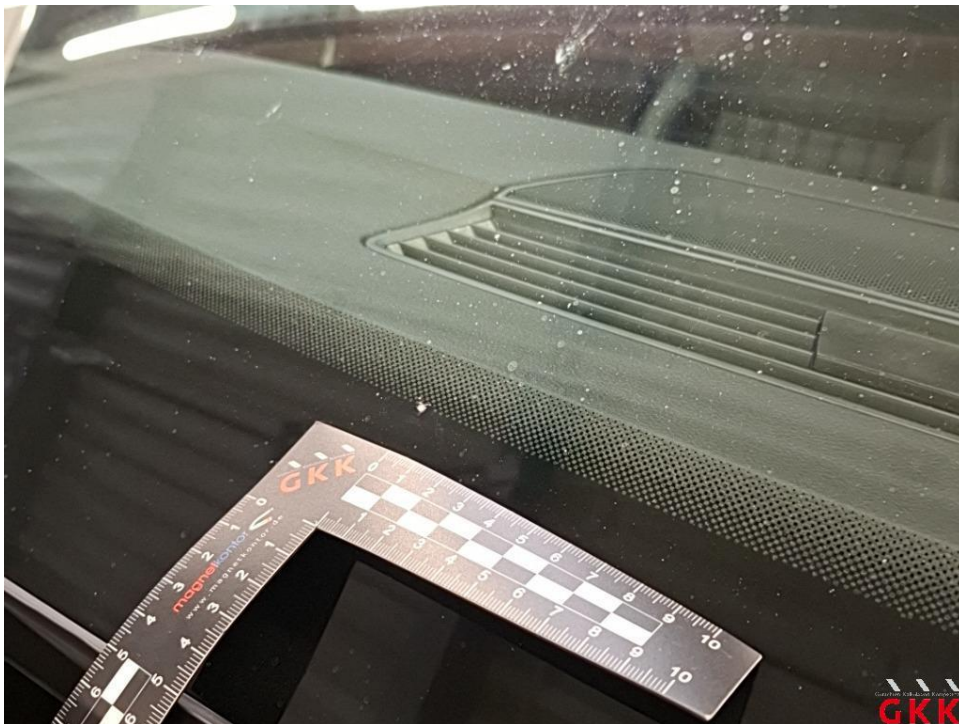
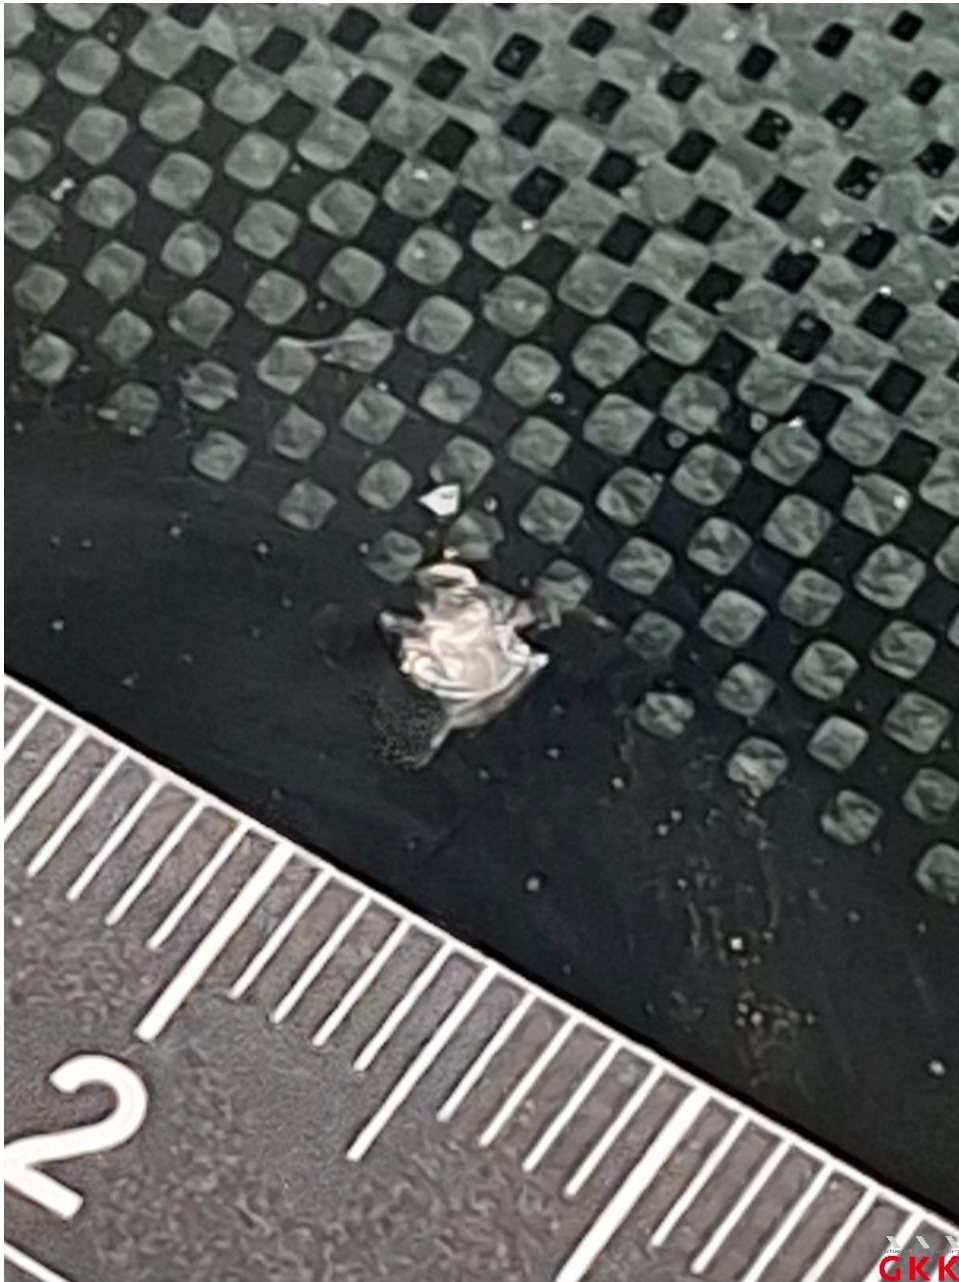
<b>Wertbeeinflussende Faktoren</b>		
<b>Front</b> (Angaben ohne MwSt.)	Reparaturkosten	MW
Frontscheibe, beschädigt, ersetzen (Bild 15, Bild 16, Bild 17)	1204,78 €	1204,78 €
<b>Seite links</b> (Angaben ohne MwSt.)	Reparaturkosten	MW
Tür vorne links, bis 3 Dellen / Bauteil, Gebrauchsspur	0,00 €	0,00 €
<b>Reifen, Felgen, Radkappen</b> (Angaben ohne MwSt.)	Reparaturkosten	MW
Reifen vorn links und rechts, einseitig abgefahren und Untermaß, ersetzen (Bild 21, Bild 22)	626,74 €	626,74 €
LM-Rad vorne links, Materialabtrag, ersetzen (Bild 18, Bild 19, Bild 20)	622,76 €	622,76 €
<b>Sonstiges</b> (Angaben ohne MwSt.)	Reparaturkosten	MW
HU (Hauptunters.) PKW / Transporter, kein gültiger Nachweis vorhanden, durchführen	132,77 €	132,77 €
Fahrzeug außen, Lackierung verwittert / matt, aufbereiten (Bild 23, Bild 24, Bild 25)	319,04 €	319,04 €

Bild 15 Frontscheibe, beschädigt, ersetzen

Bild 16 Frontscheibe, beschädigt, ersetzen

Bild 17 Frontscheibe, beschädigt, ersetzen

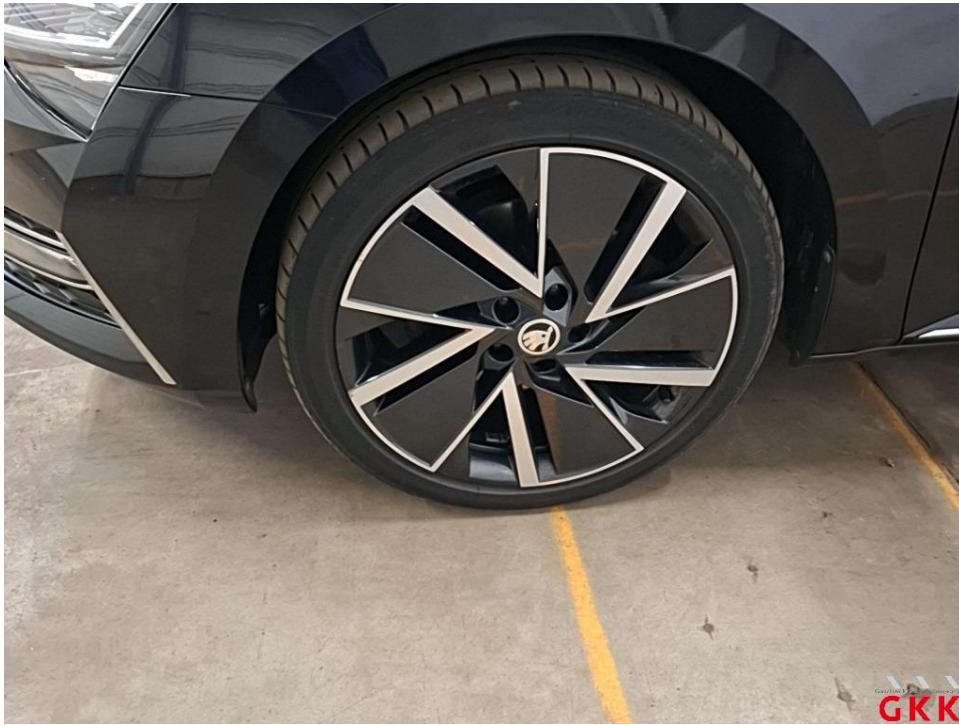
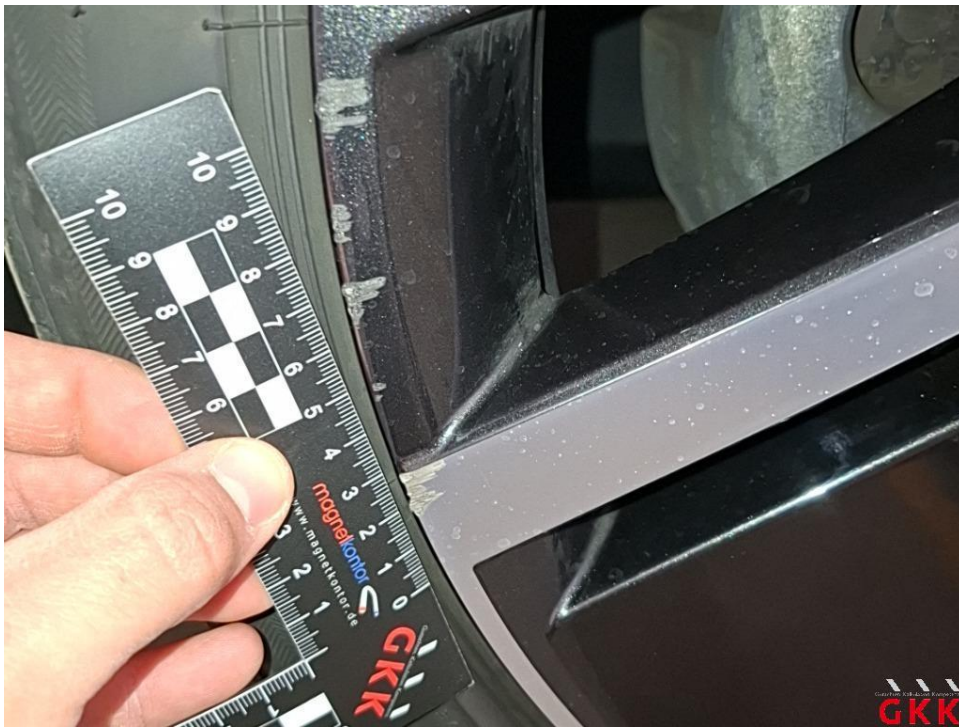
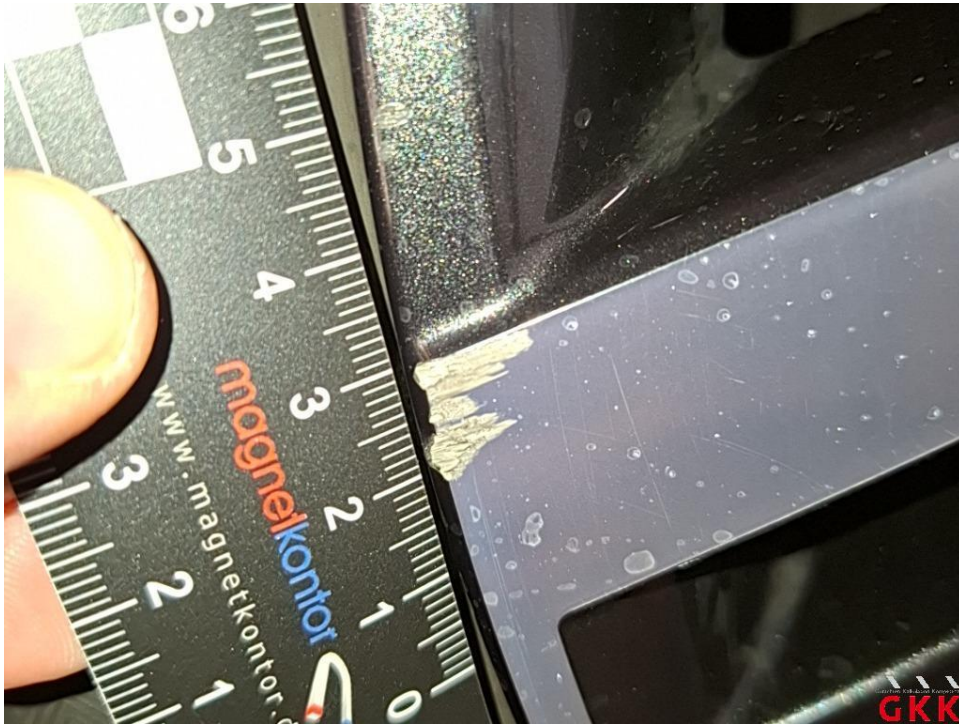
Bild 18 LM-Rad, vorne links, Materialabtrag, ersetzen

Bild 19 LM-Rad, vorne links, Materialabtrag, ersetzen

Bild 20 LM-Rad, vorne links, Materialabtrag, ersetzen

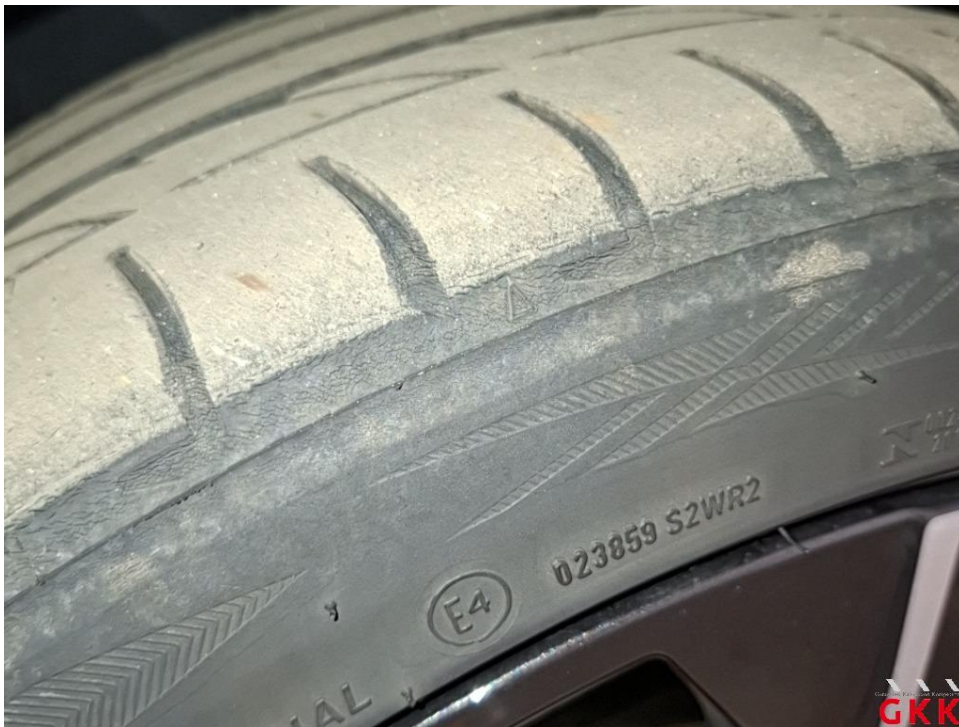
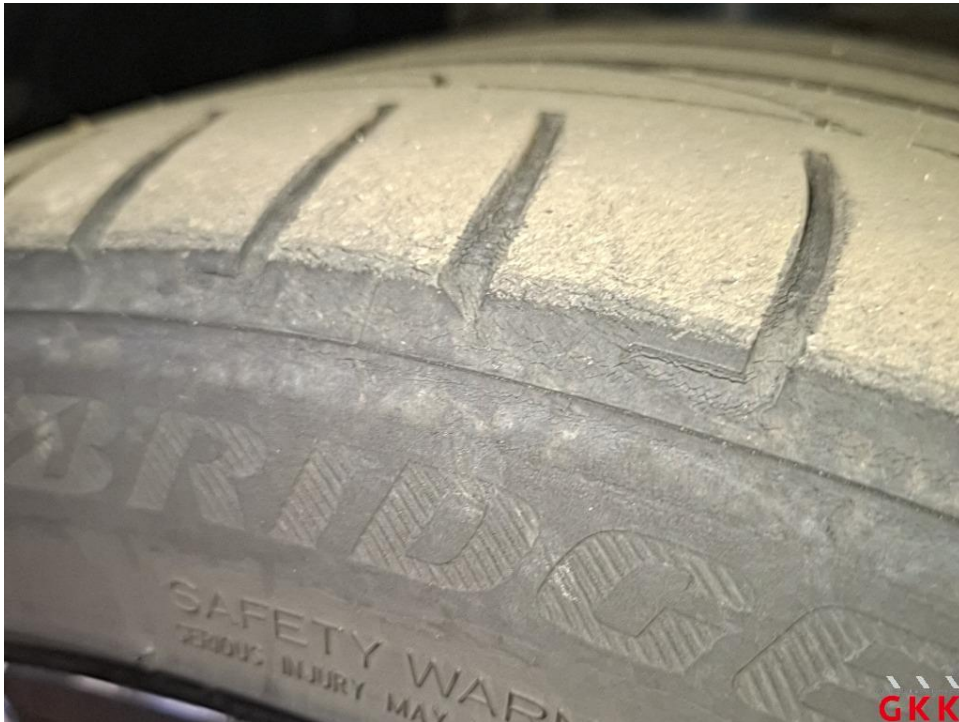
<b>Montierte Räder:</b>					
Position	Reifenart	Felgenart	Hersteller	Dimension	Profiltiefe
vorn links	Sommerreifen	Leichtmetallrad	Bridgestone	235/40R19 96W	1 mm
vorn rechts	Sommerreifen	Leichtmetallrad	Bridgestone	235/40R19 96W	1 mm
hinten rechts	Sommerreifen	Leichtmetallrad	Bridgestone	235/40R19 96W	3 mm
hinten links	Sommerreifen	Leichtmetallrad	Bridgestone	235/40R19 96W	3 mm
Reservebereifung: TireFit

Bild 21 Reifen, vorn links und rechts, einseitig abgefahren und Unterraß, ersetzen

Bild 22 Reifen, vorn links und rechts, einseitig abgefahren und Untermaß, ersetzen

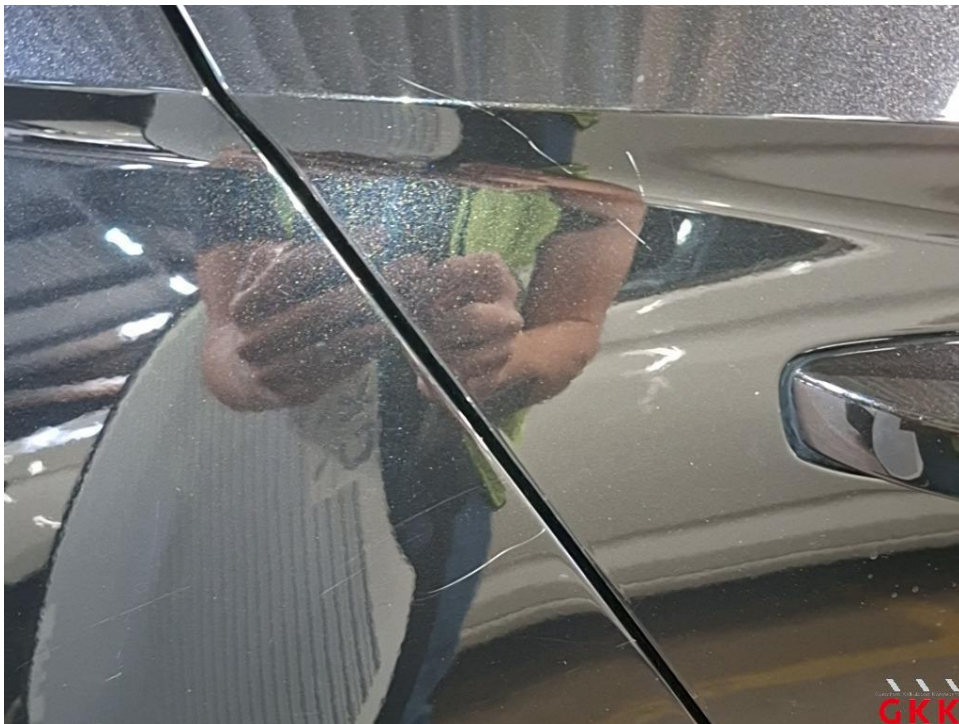
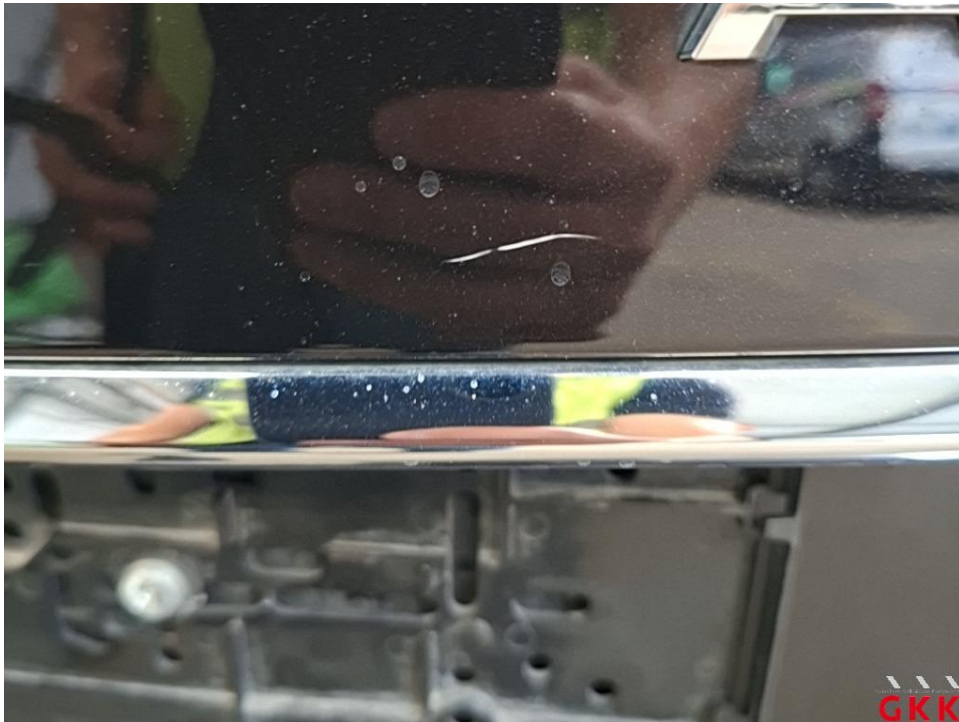
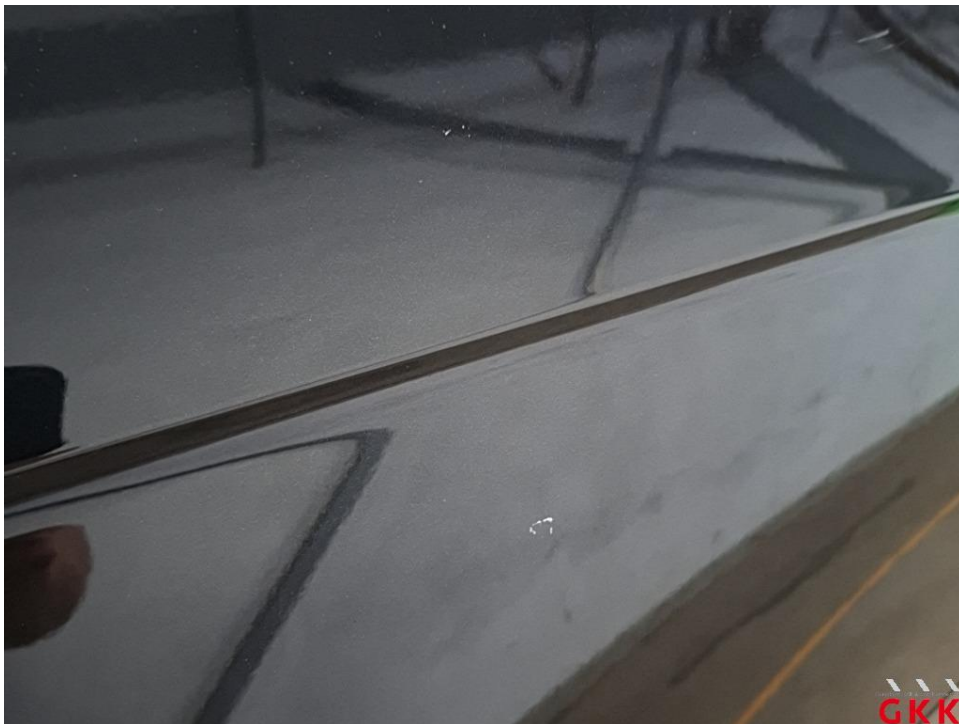
Bild 23 Fahrzeug, außen, Lackierung verwittert / matt, aufbereiten

Bild 24 Fahrzeug, außen, Lackierung verwittert / matt, aufbereiten

Bild 25 Fahrzeug, außen, Lackierung verwittert / matt, aufbereiten
