Wertgutachten

Fahrzeugident.-Nr.	W0VZT8GP5N1048794		
Fahrzeugart	PKW - Kombilimousine	Farbton / Lackart	Mondstein Grau / Metallic
Hersteller	Opel	Nächste HU	03/2028
Typ / Verkaufsbez.	Insignia B Sports Tourer 2.0 CDTI Business	Laufleistung abgelesen	67.855 km
Erstzulassung	22.03.2023	Emissionsklasse	keine Angabe
Getriebe / Gänge	Automatik / 8	Sitzplätze / Türen	5 / 5
Achsen / angetrieben	2 / 1	Anzahl Besitzer	unbekannt
Motorart	Reihenmotor / Diesel	Hubraum / Nennleistung	1.995 ccm / 128 KW
Antriebsart	Frontantrieb

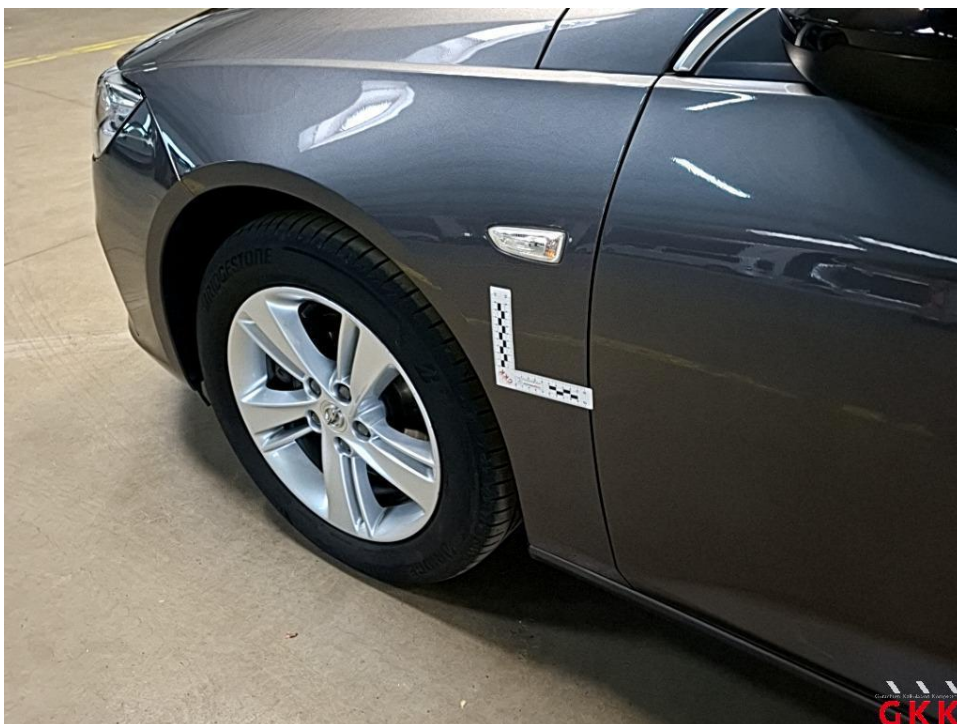
Wertbeeinflussende Faktoren		
Dach (Angaben ohne MwSt.)	Reparaturkosten	MW
Dach, beschädigt, Smartrepair (Bild 18, Bild 19, Bild 20)	100,00 €	100,00 €
Seite links (Angaben ohne MwSt.)	Reparaturkosten	MW
Kotflügel vorne links, beschädigt, kalt drücken (Bild 16, Bild 17)	80,00 €	80,00 €
Seitenwand links, verkratzt, polieren (Bild 24, Bild 25)	79,76 €	79,76 €
Heck (Angaben ohne MwSt.)	Reparaturkosten	MW
Stoßfänger hinten Verkleidung -lackiert-, beschädigt, instand setzen - lackieren (Bild 21, Bild 22, Bild 23)	1332,42 €	977,74 €

Bild 16 Kotflügel vorne links, beschädigt, kalt drücken

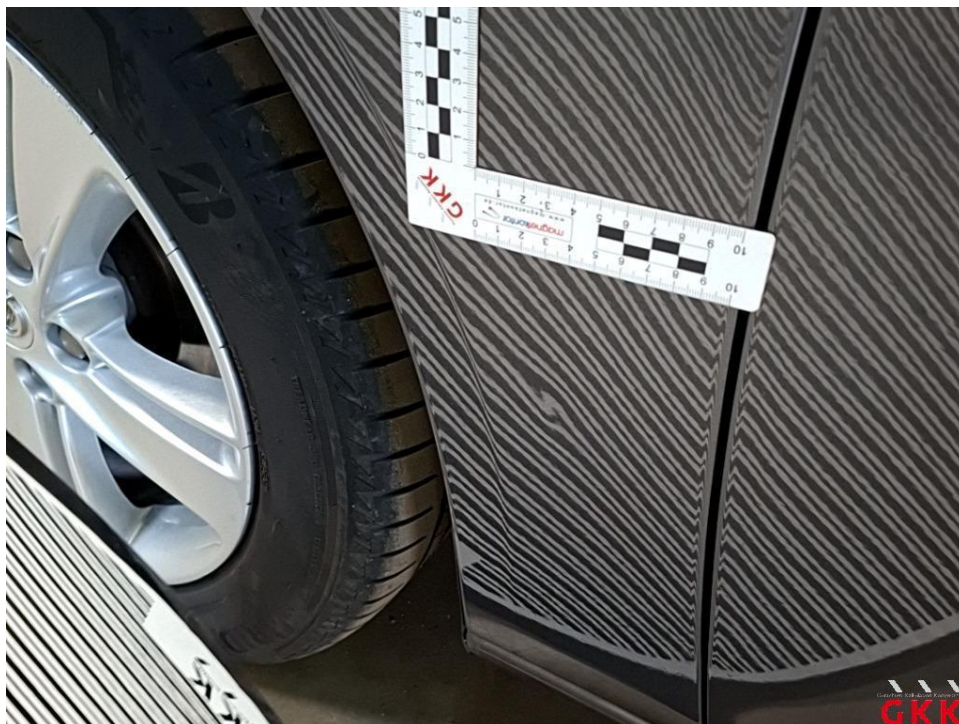
Bild 17 Kotflügel vorne links, beschädigt, kalt drücken

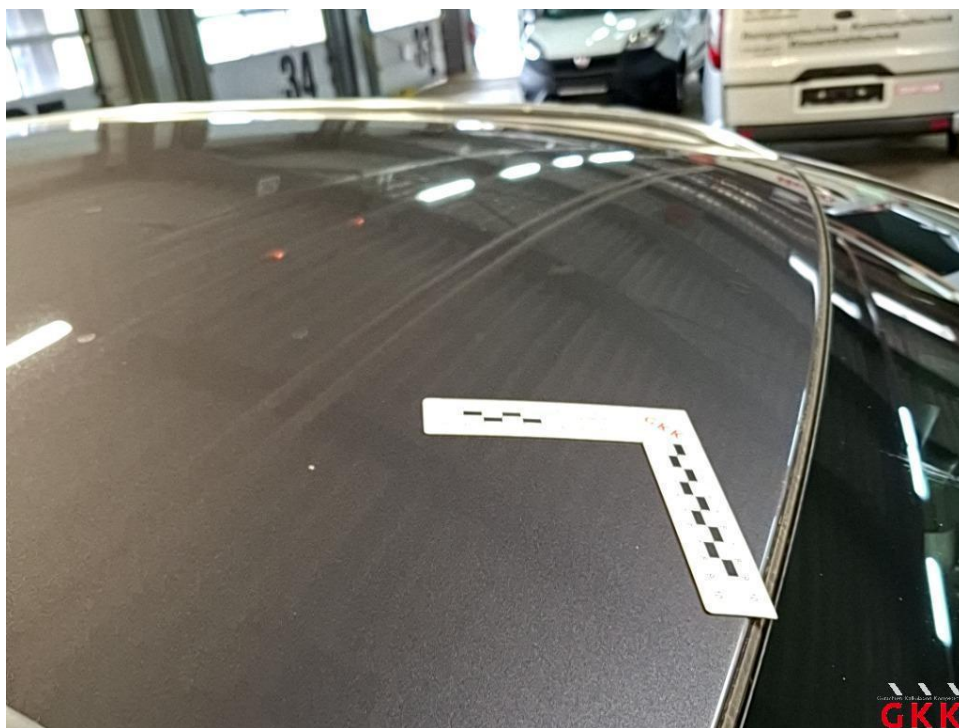
Bild 18 Dach, beschädigt, Smartrepair

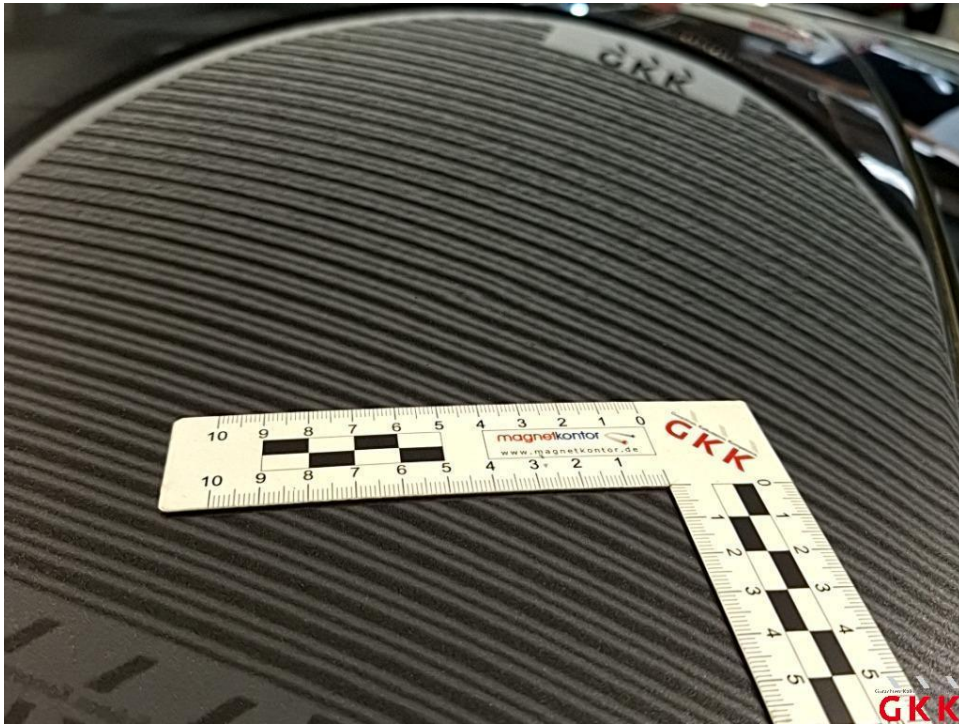
Bild 19 Dach, beschädigt, Smartrepair

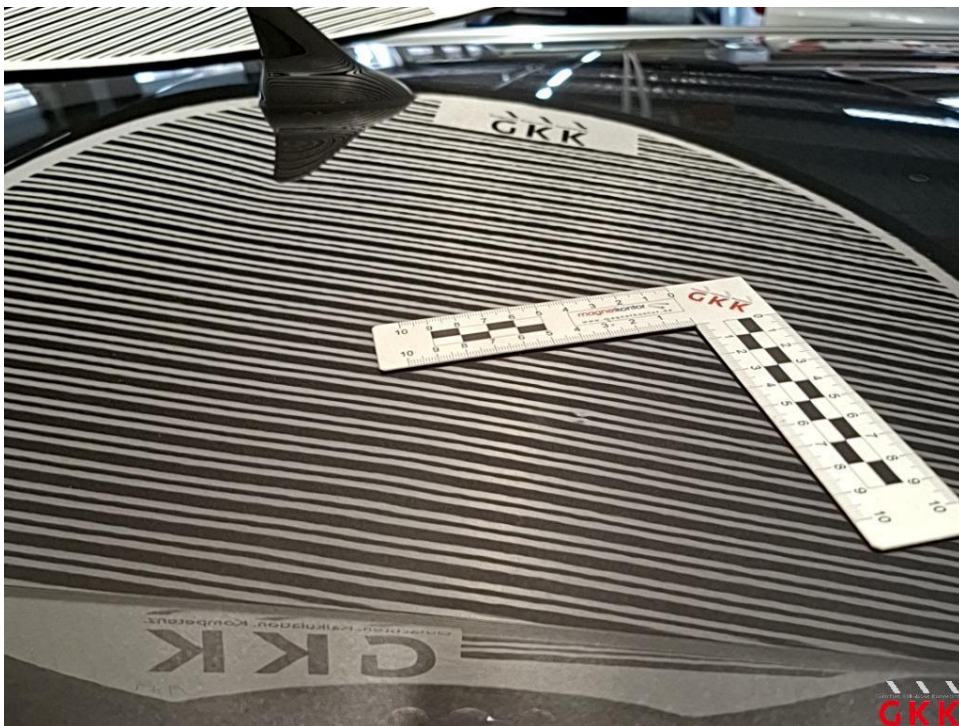
Bild 20 Dach, beschädigt, Smartrepair

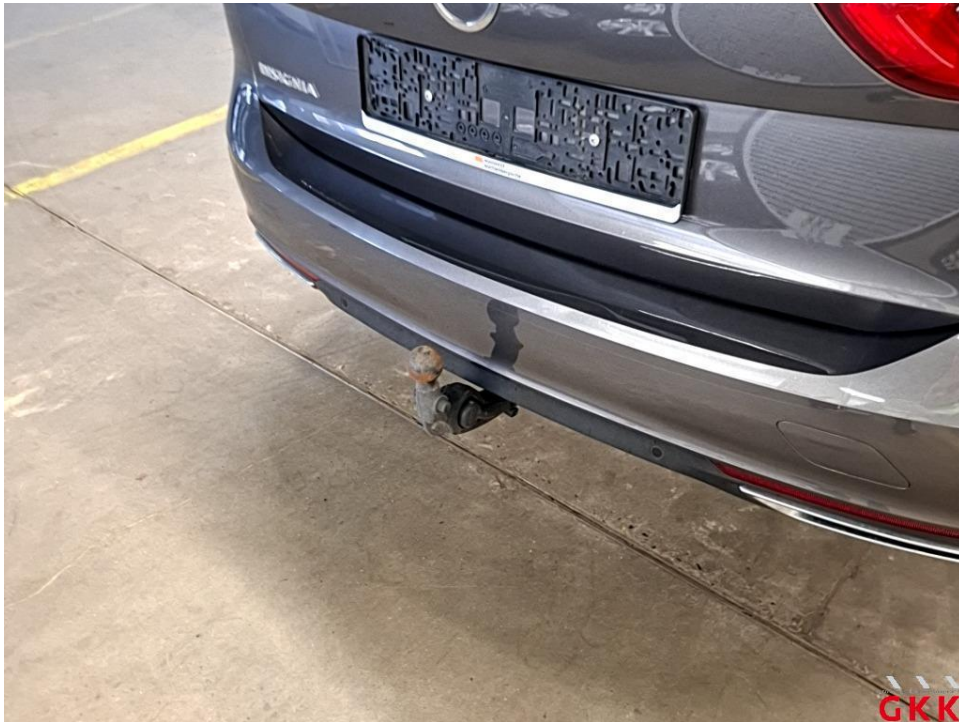
Bild 21 Stoßfänger hinten, Verkleidung -lackiert-, beschädigt, instand setzen - lackieren

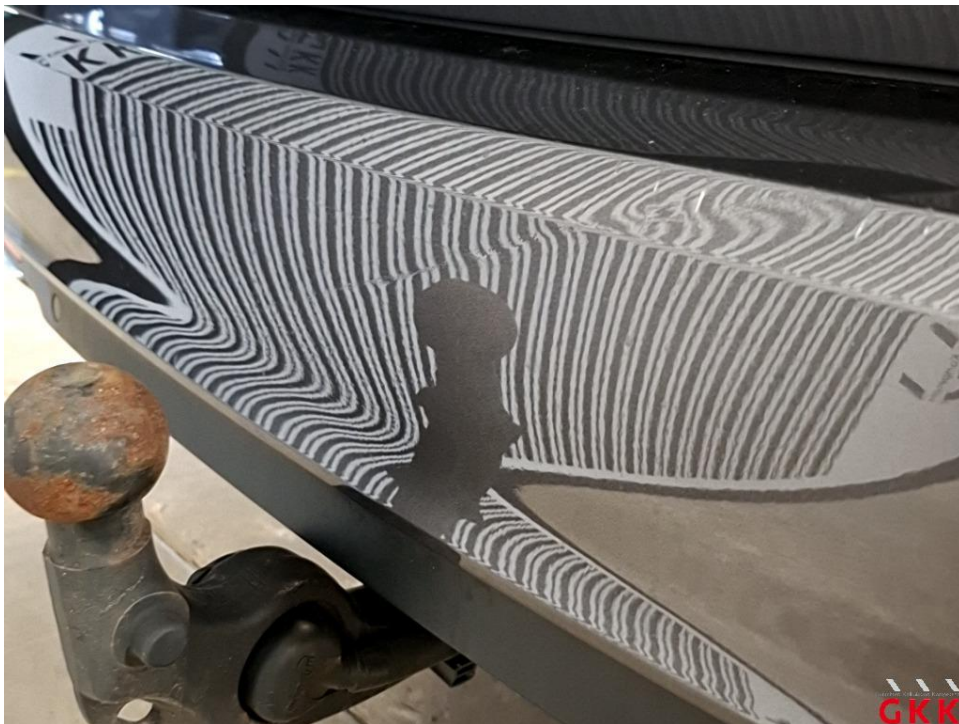
Bild 22 Stoßfänger hinten, Verkleidung -lackiert-, beschädigt, instand setzen - lackieren

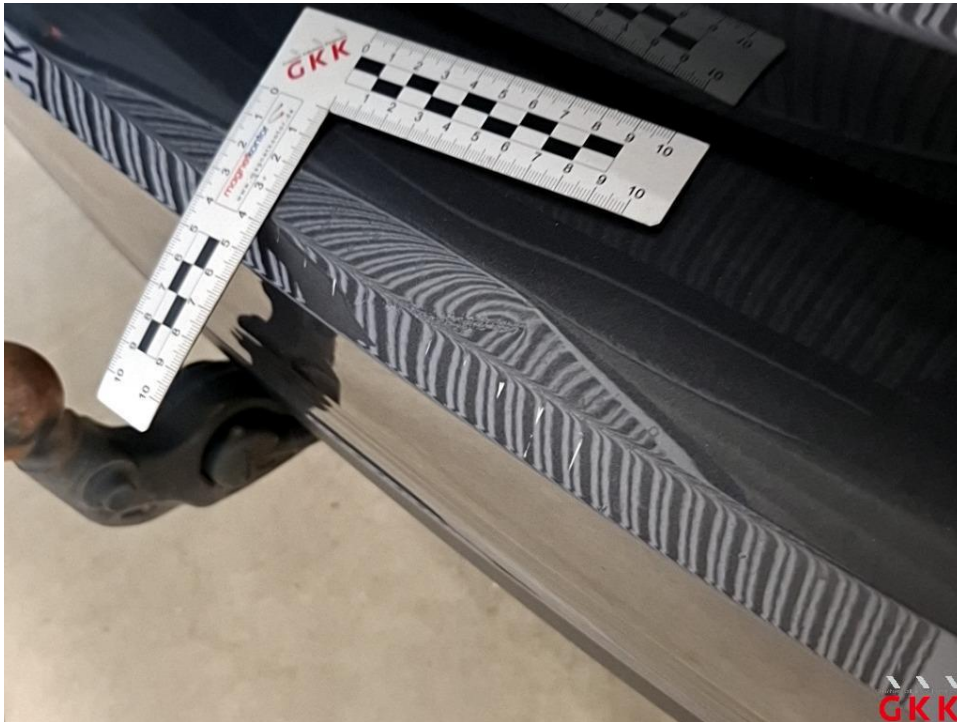
Bild 23 Stoßfänger hinten, Verkleidung -lackiert-, beschädigt, instand setzen - lackieren

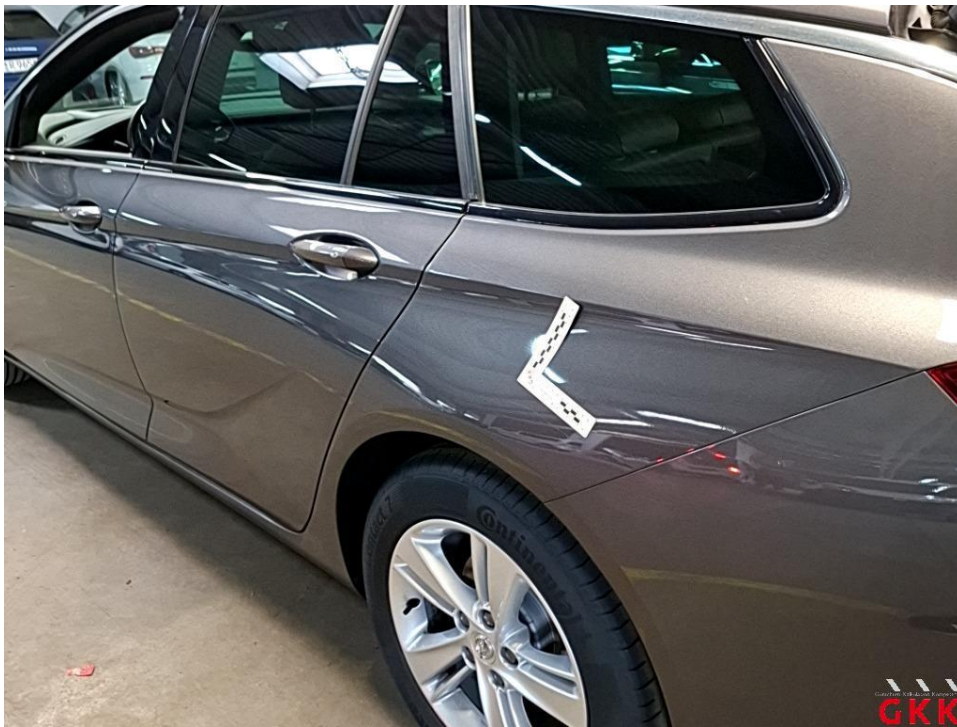
Bild 24 Seitenwand links, verkratzt, polieren

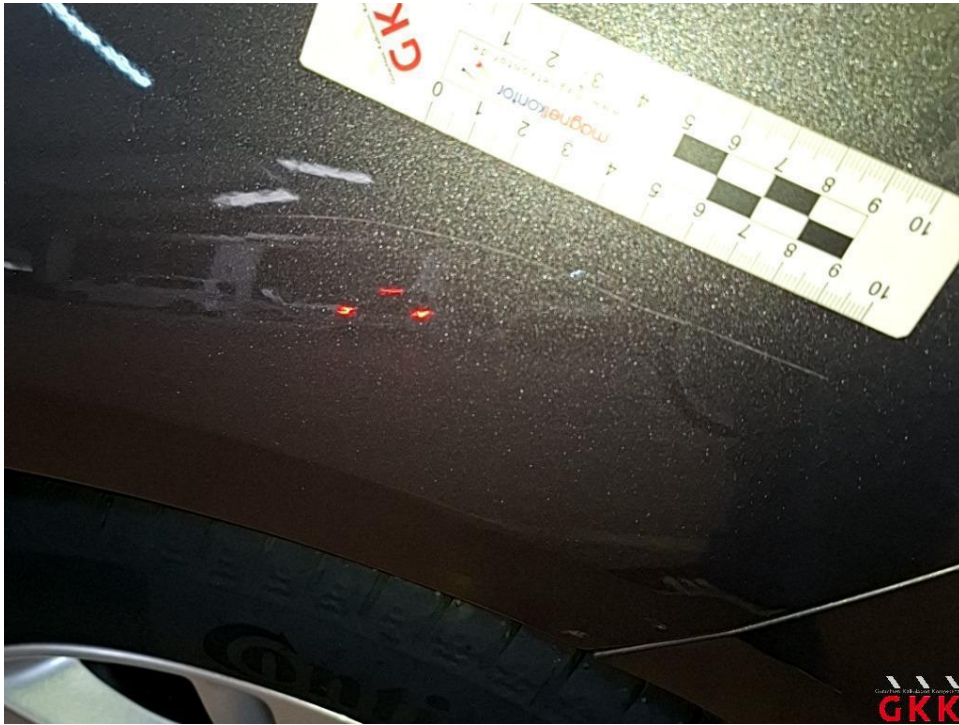
Bild 25 Seitenwand links, verkratzt, polieren
