LVV Nr                      404937  
Hersteller                BMW  
Model                      3 series  
Variante                   M Sport 330 d MHEV  
Listenpreis               63.319,31  
VIN                        WBA41FZ020FP90450  
Erstzulassungsdatum    1.5.2023  
Kennzeichen             VS BB806

# Zustandsbericht / Minderwertgutachten

Mobility Concept GmbH, Grünwalder Weg 34, 82041 Oberhaching  
08.07.2026

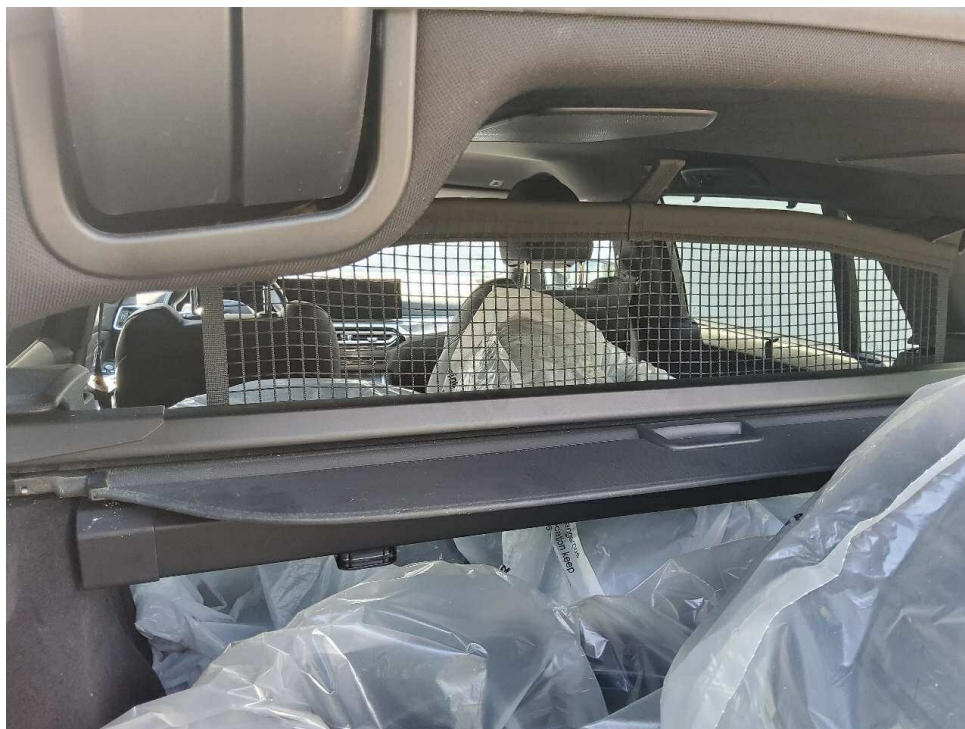
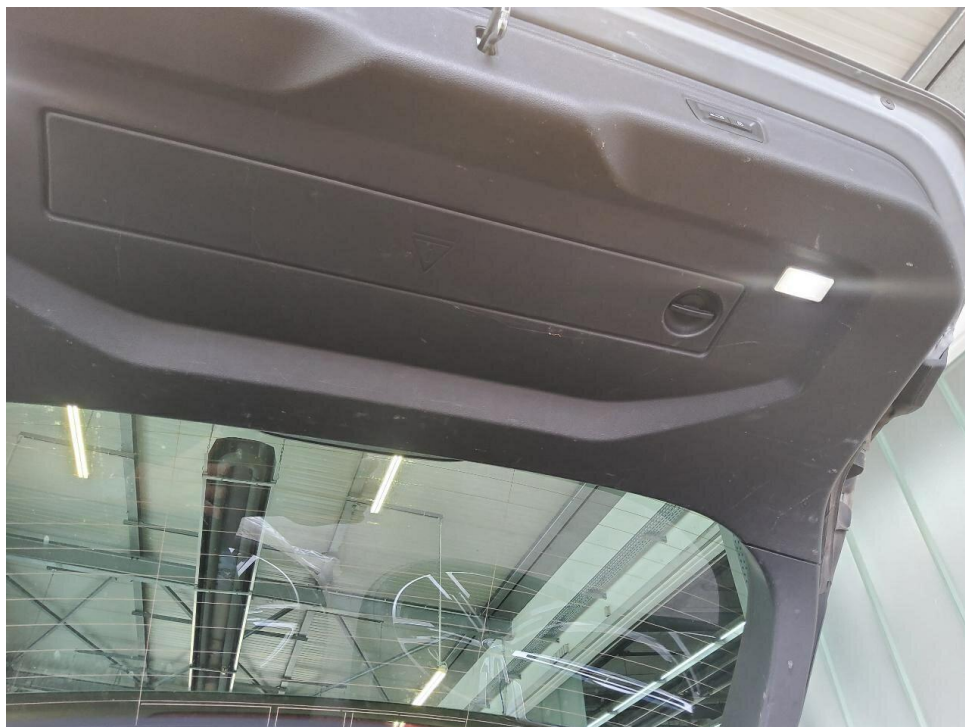
Bild 15 : Heckklappenverkleidung zerkratzt

Bild 16 : Heckklappenverkleidung zerkratzt

Heckklappenverkleidung zerkratzt, (Bild 15, 16)  
Tür hinten rechts Delle, drücken (Bild 24)  
Dach 2 Dellen, drücken (Bild 27, 28)

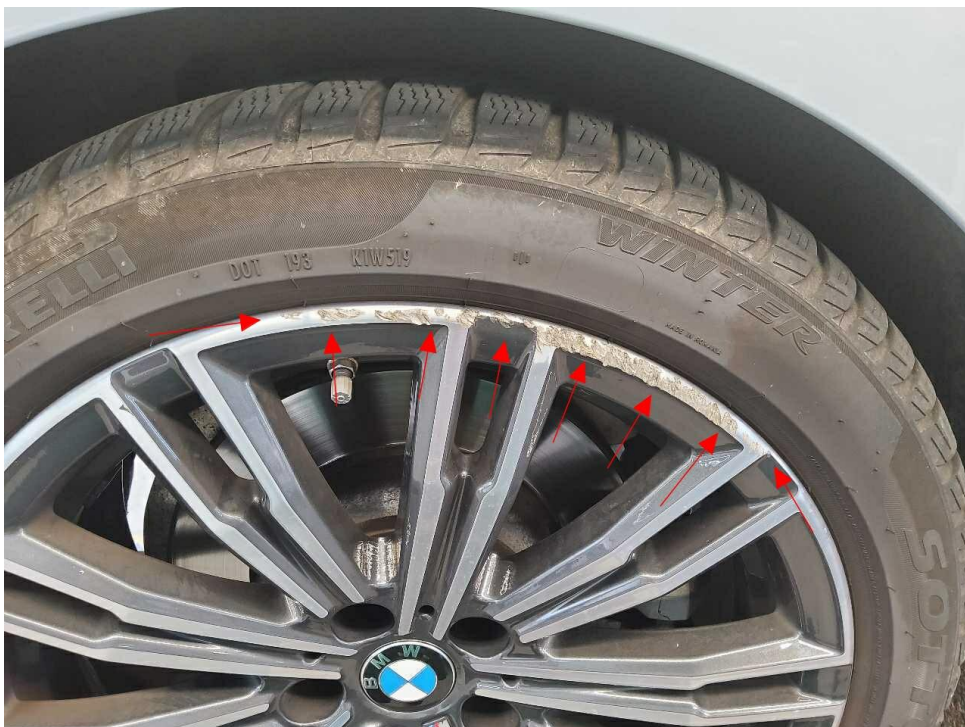
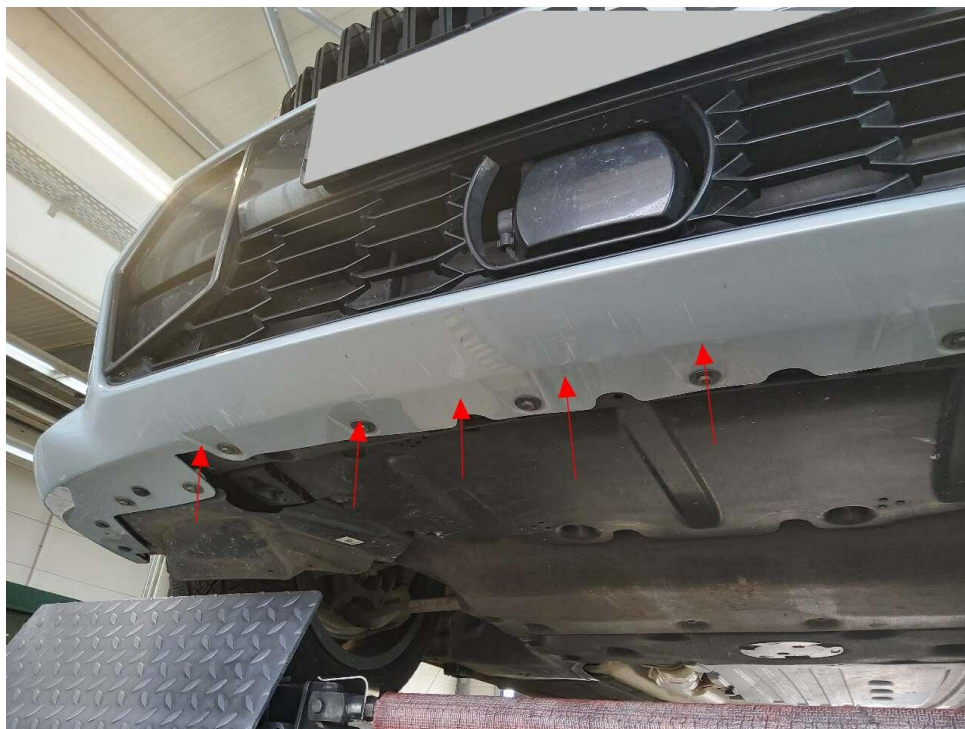
Bild 18 : Stoßfänger vorne unten verschrammt

Bild 19 : Stoßfänger vorne unten verschrammt

1. Felge hinten rechts glanzgedreht, verschrammt, erneuern
2. Frontscheibe Steinschlag, erneuern (Bild 25, 26)
3. Seitenteil hinten rechts Lackierung unterhalb, zerkratzt, lackieren mit Lackaufbau
4. Stoßfänger vorne Lackierung, verschrammt, lackieren mit Lackaufbau

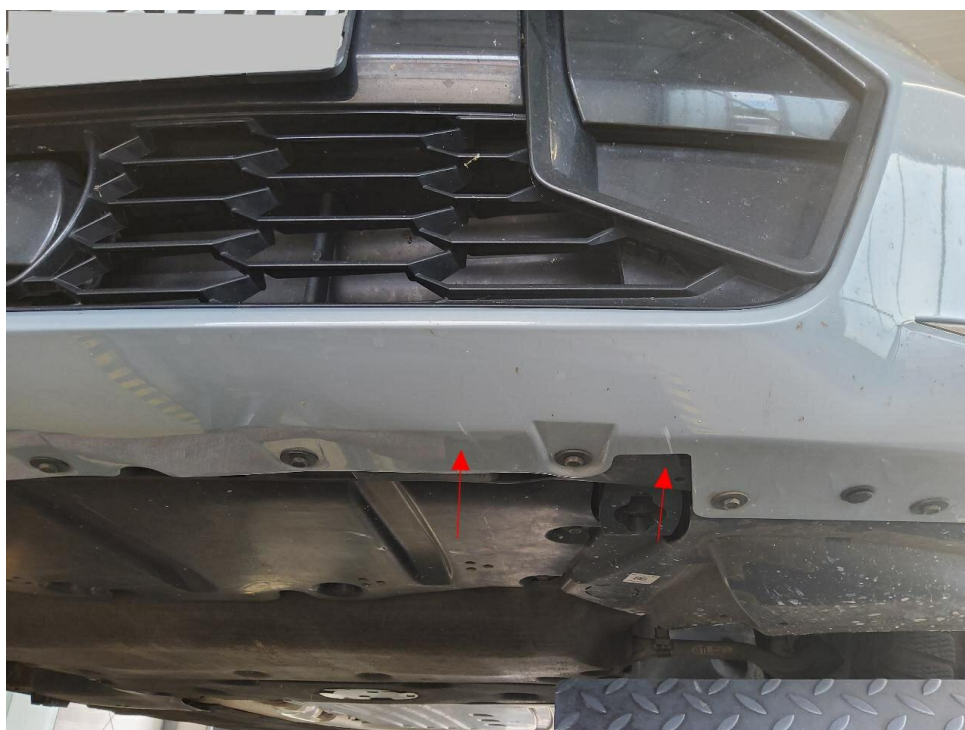
Bild 20 : Stoßfänger vorne verschrammt

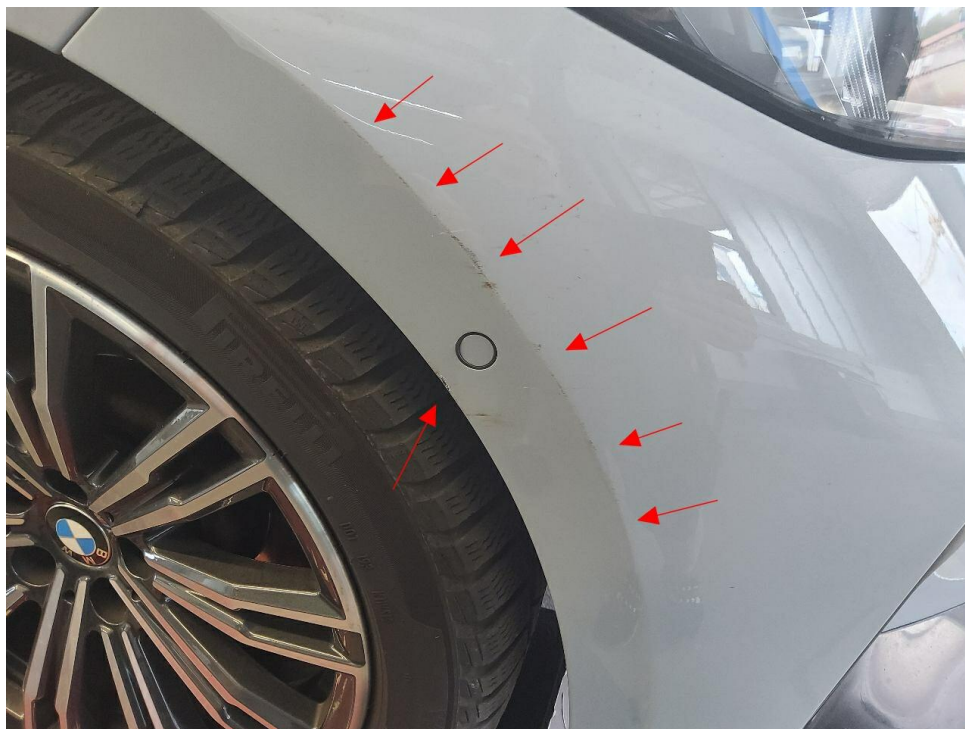
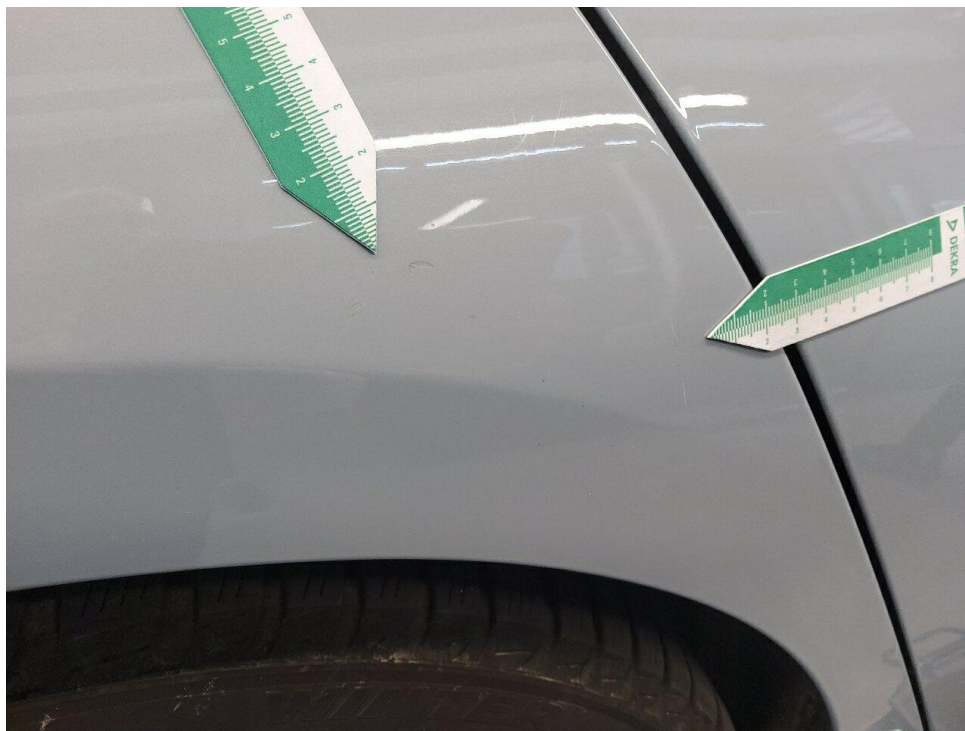
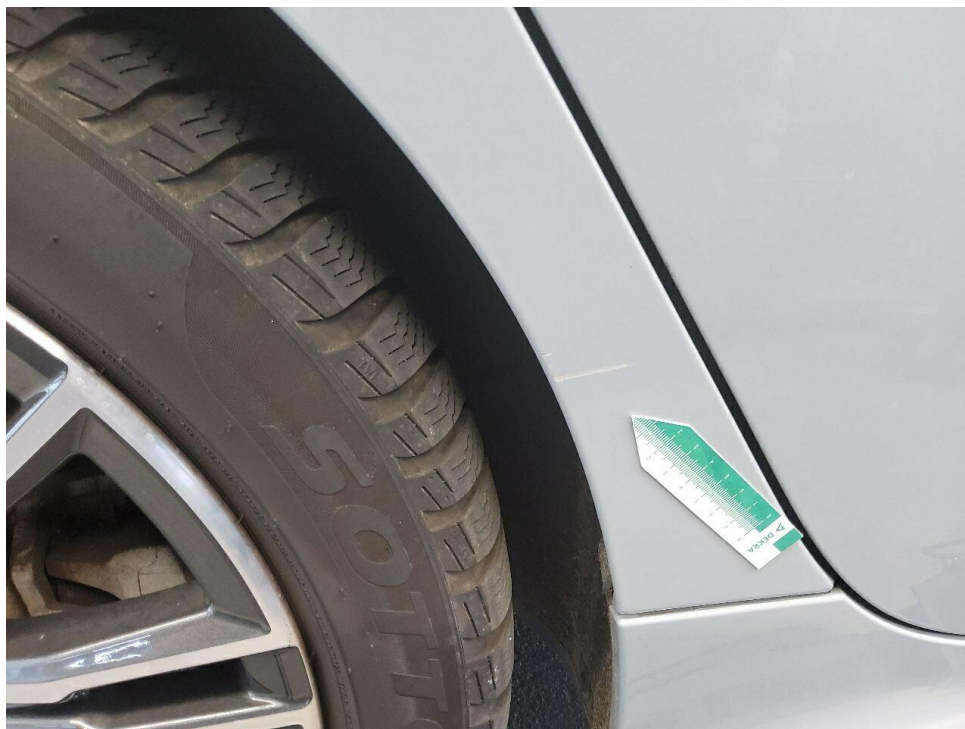
Bild 21 : Seitenwand hinten rechts diverse Kratzer

Bild 22 : Seitenwand hinten rechts diverse Kratzer

Bild 23 : Seitenwand hinten rechts diverse Kratzer

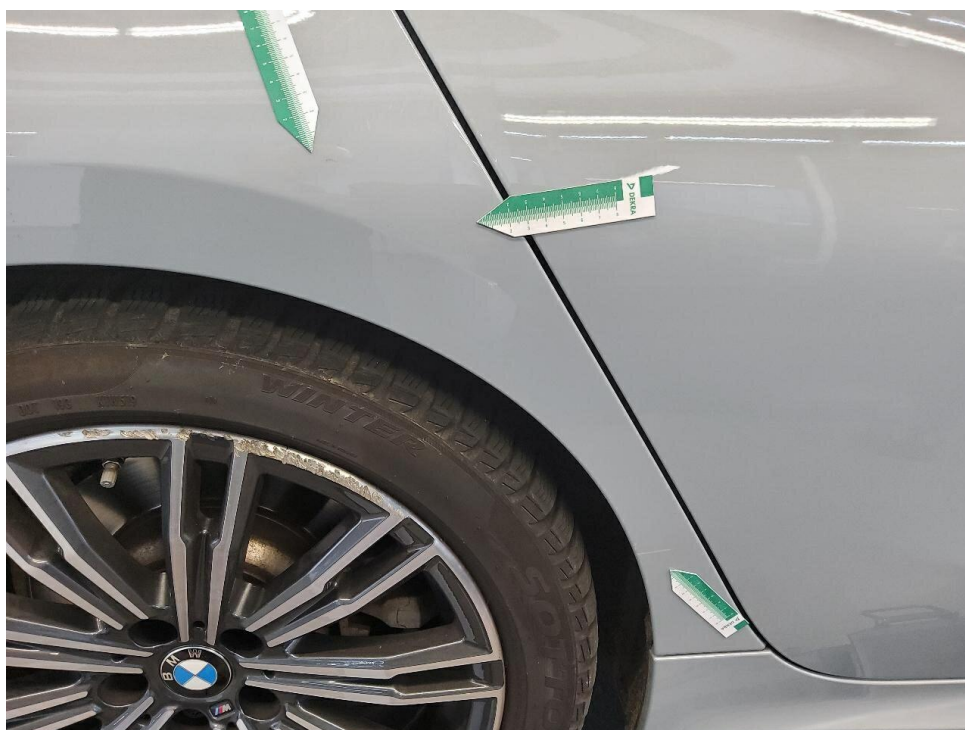
Bild 24 : Tür hinten rechts Delle

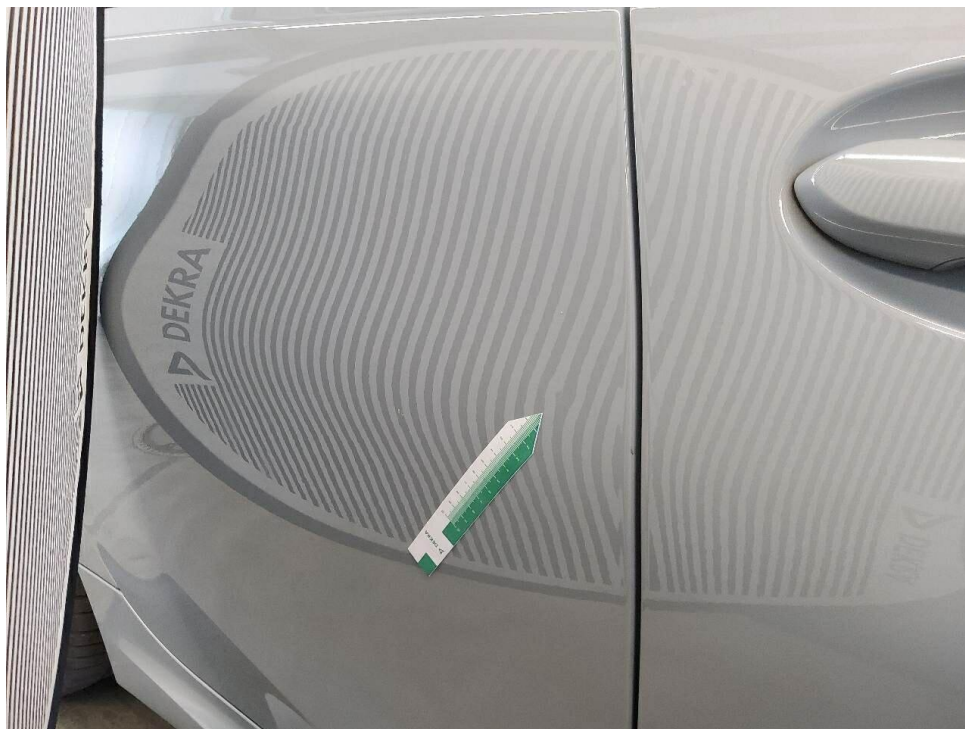
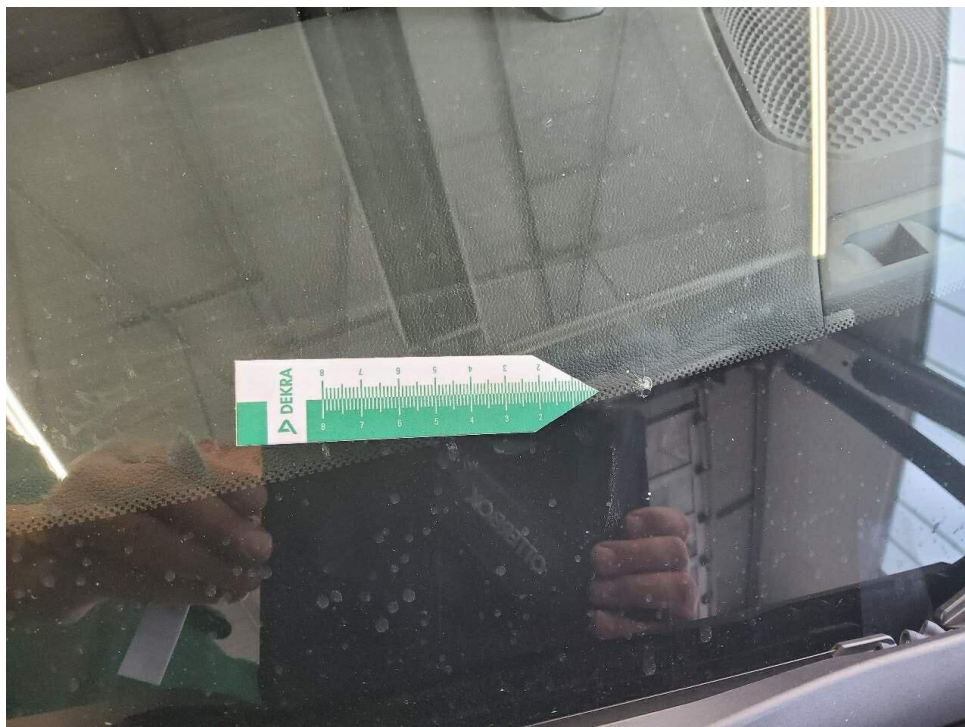
Bild 25 : Frontscheibe Steinschlag

Bild 26 : Frontscheibe Steinschlag

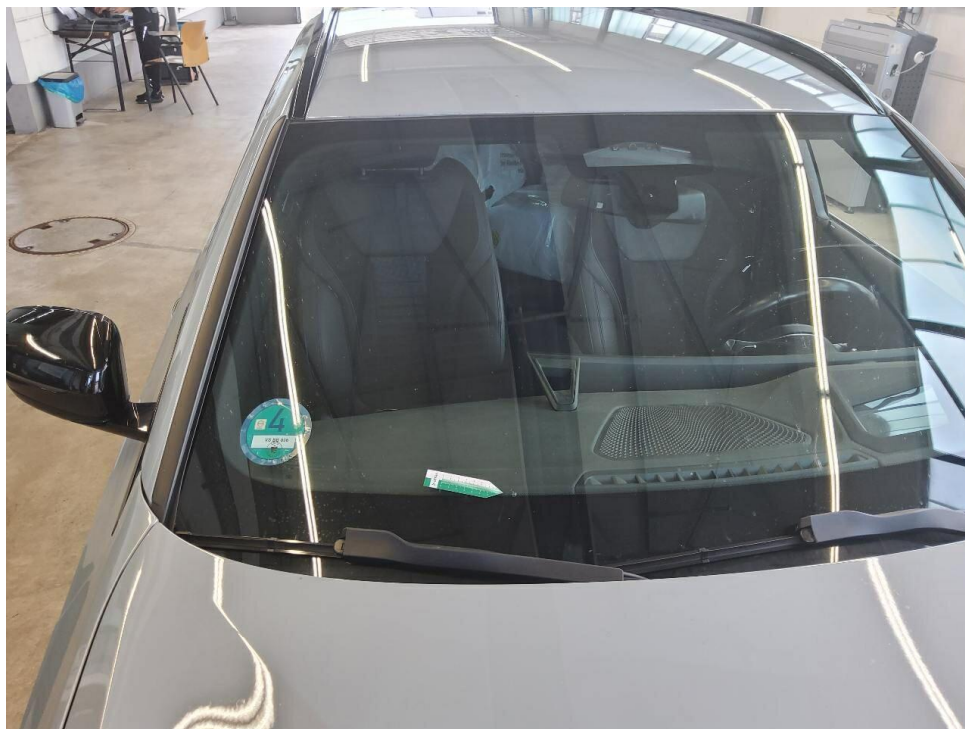
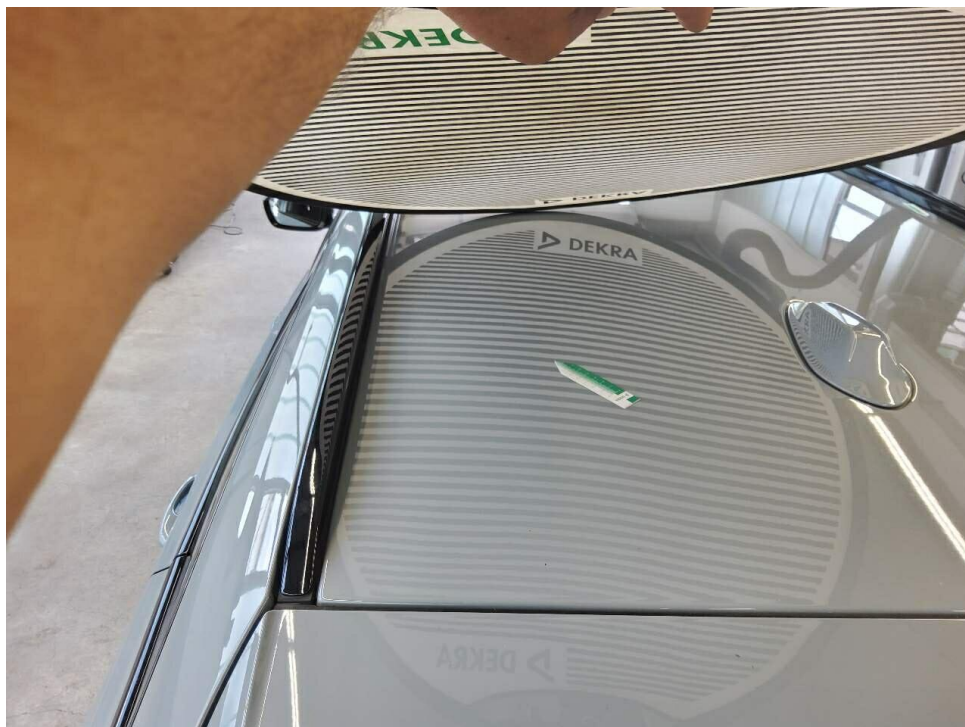
Bild 27 : Dach 2 Dellen

Bild 28 : Dach 2 Dellen
