## Unfall-/Schadenspiegel

## Bewertungsgutachten

**H VQ331E**

Referenznummer	10642080
Aktenzeichen	ELSRM004213
Rahmenkostenstelle	RDA
Auftraggeber	Allane SE Rückgabeabteilung, Parkring 33, 85748 Garching b.München
Ihr Auftrag vom	10.04.2026
Besichtigung	02.06.2026 um 13:00 Uhr DEKRA Automobil GmbH Niederlassung Regensburg, Prüller Weg 11, 93055 Regensburg

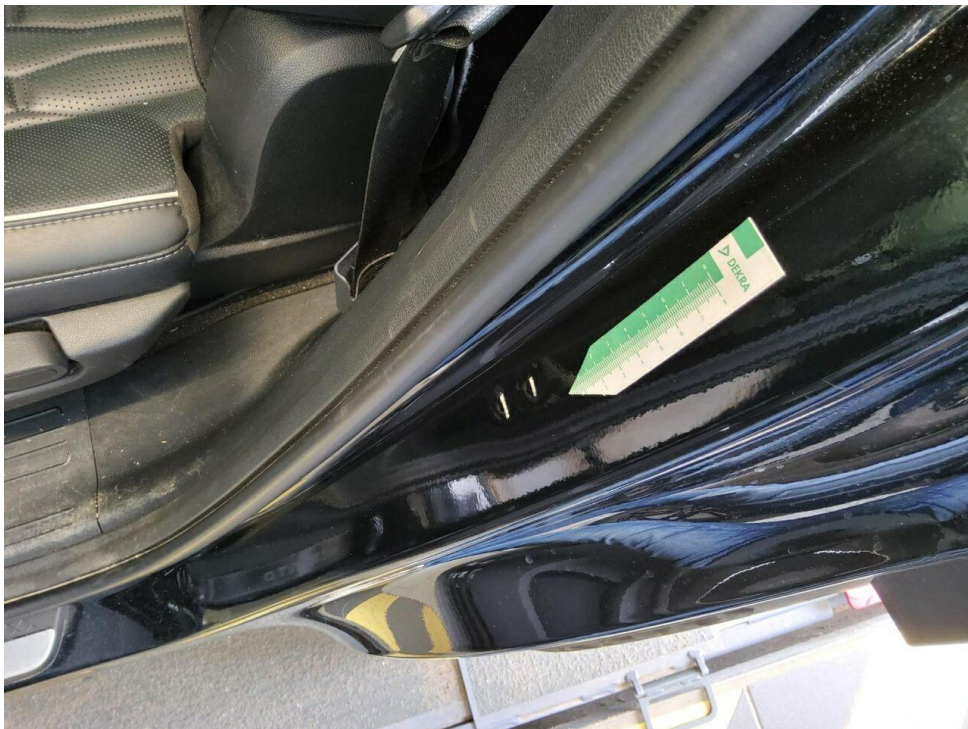
Bild 8 : Tür hinten links Einstieg Lackierung, verschrammt, smart repair

4. Sommerreifen hinten rechts und links auf Aussenkante verschlissen, erneuern (Bild 36, 37)	486	49.73	-241,69
5. Tür hinten links Einstieg Lackierung, verschrammt, smart repair (Bild 8)	125	100	-125,00

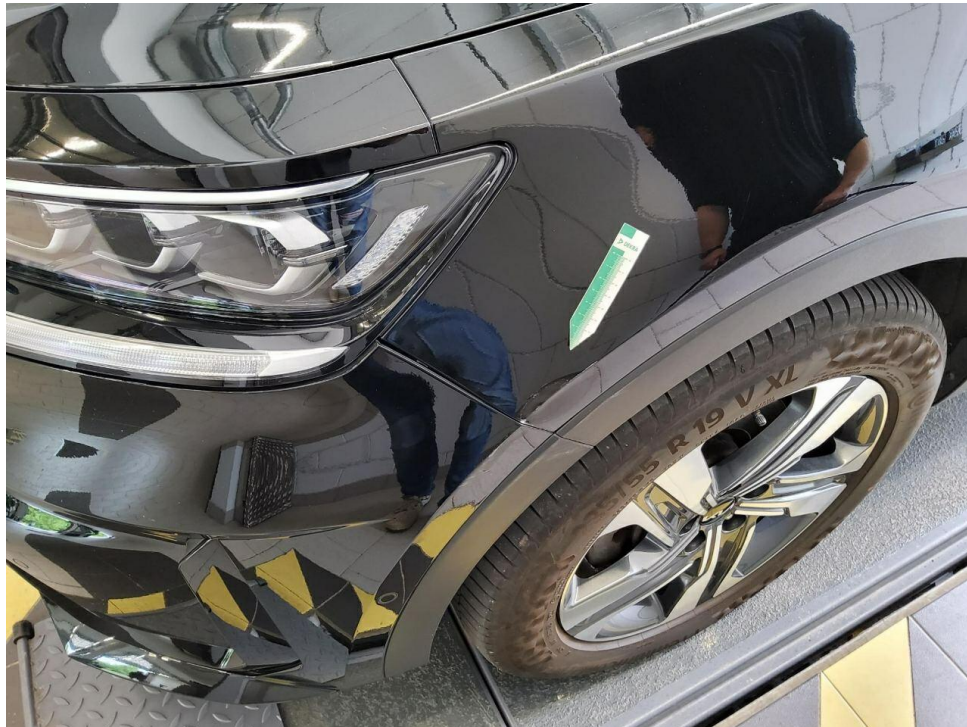
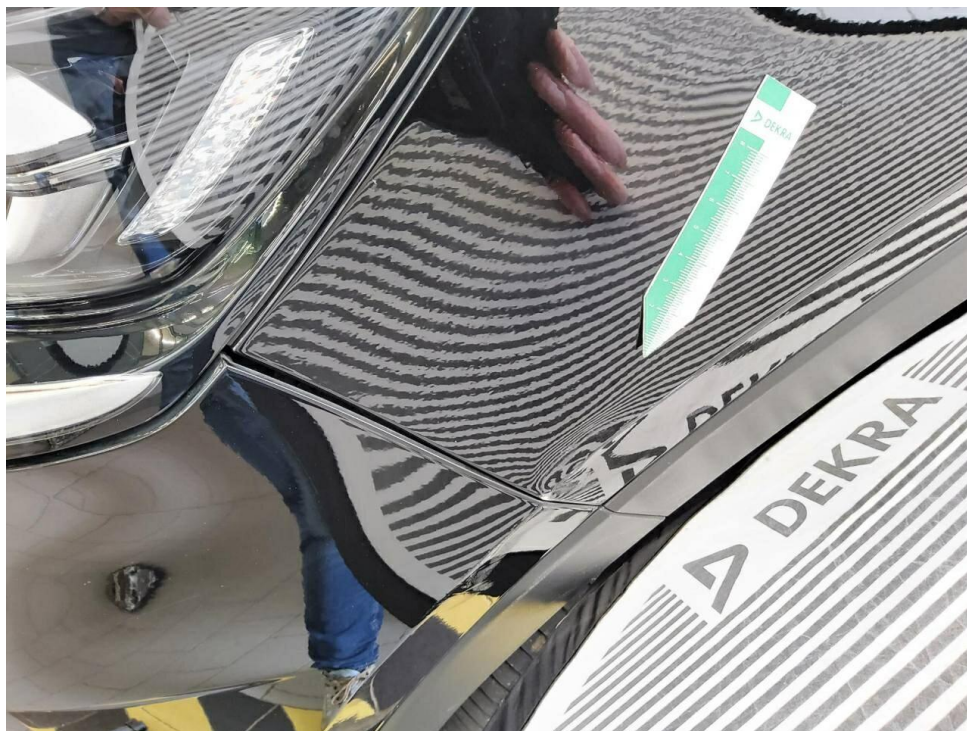
Bild 9 : Kotflügel vorne links, deformiert, instandsetzen und lackieren mit Lackaufbau

Bild 10 : Kotflügel vorne links, deformiert, instandsetzen und lackieren mit Lackaufbau

12. Kotflügel vorne links, deformiert, instandsetzen und lackieren mit Lackaufbau (Bild 9, 10)	847	49.73	-421,21
13. Stoßfänger hinten Lackierung, zerkratzt, lackieren (Bild 24, 25)	405	49.73	-201,41

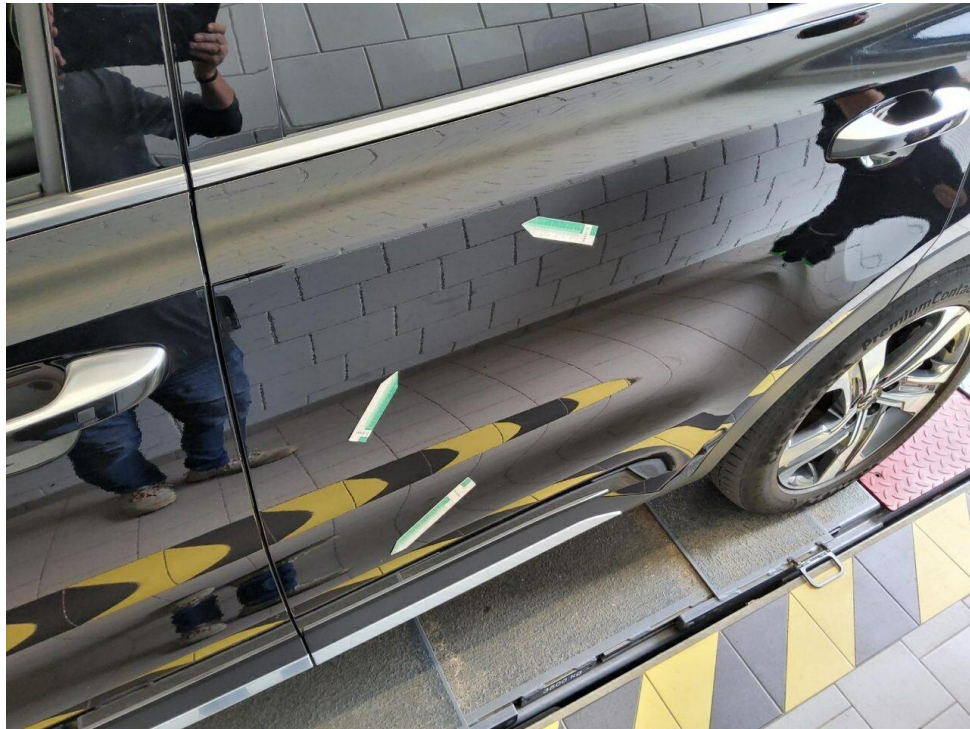
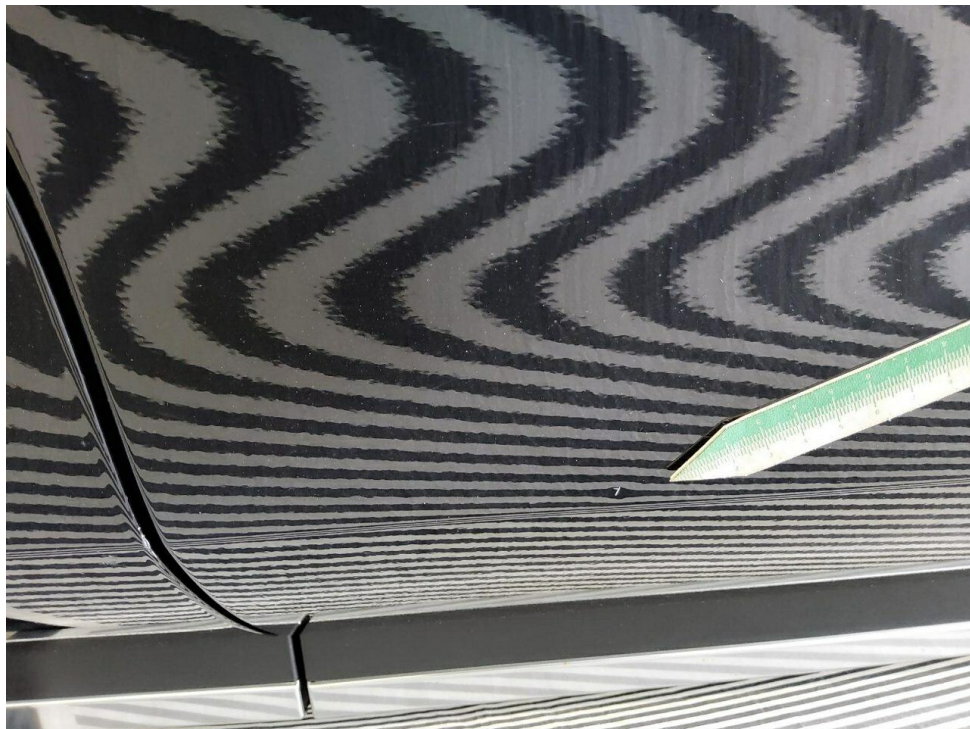
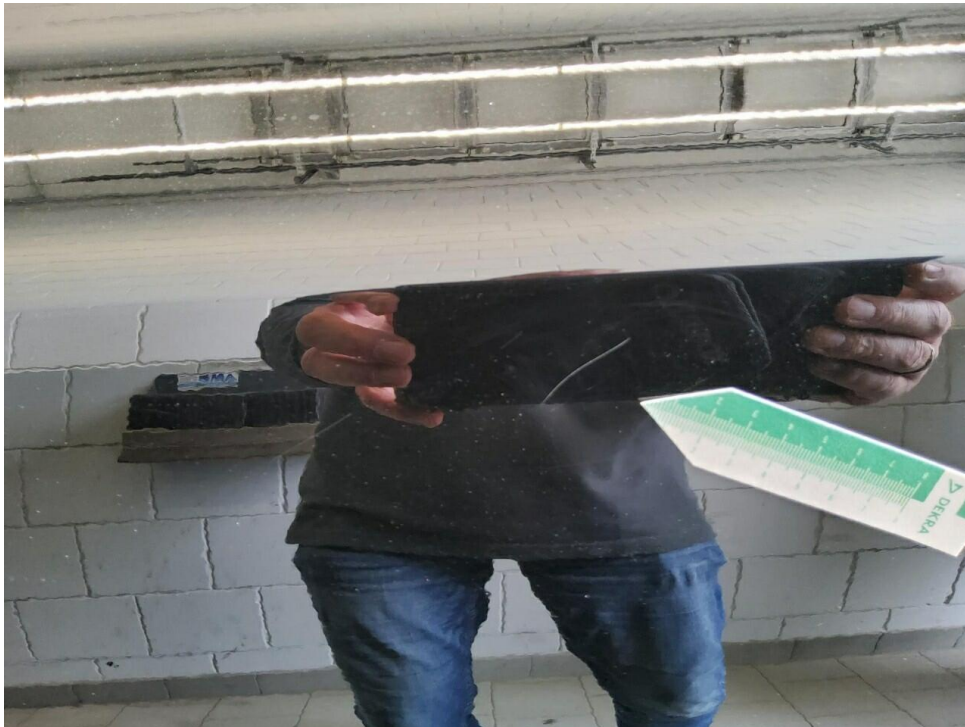
Bild 11 : Tür hinten links Lackierung, verschrammt, lackieren mit Lackaufbau

Bild 12 : Tür hinten links Lackierung, verschrammt, lackieren mit Lackaufbau

Bild 13 : Tür hinten links Lackierung, verschrammt, lackieren mit Lackaufbau

10. Seitenteil hinten links Lackierung, zerkratzt, lackieren (Bild 14, 15)	422	49.73	-209,86
11. Tür hinten links Lackierung, verschrammt, lackieren mit Lackaufbau (Bild 11, 12, 13)	552	49.73	-274,51

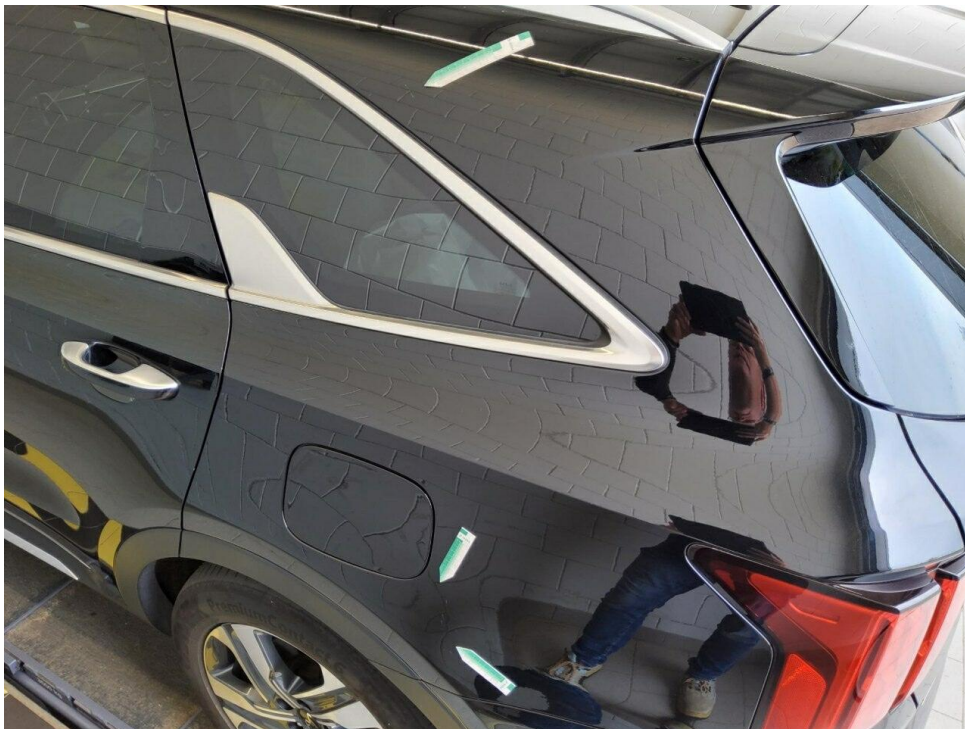
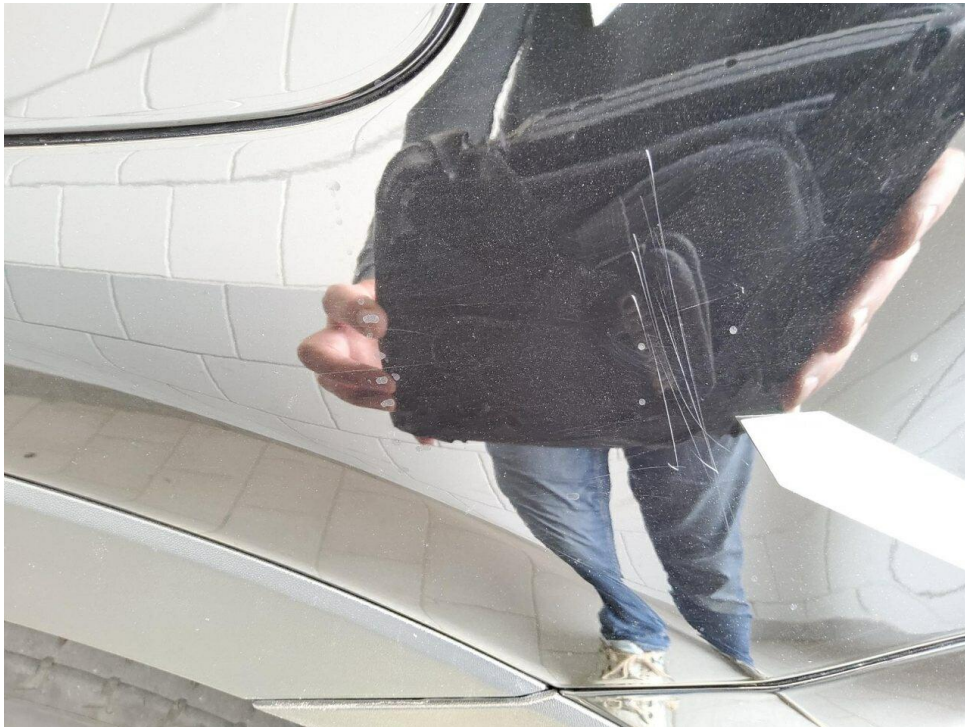
Bild 14 : Seitenteil hinten links Lackierung, zerkratzt, lackieren

Bild 15 : Seitenteil hinten links Lackierung, zerkratzt, lackieren

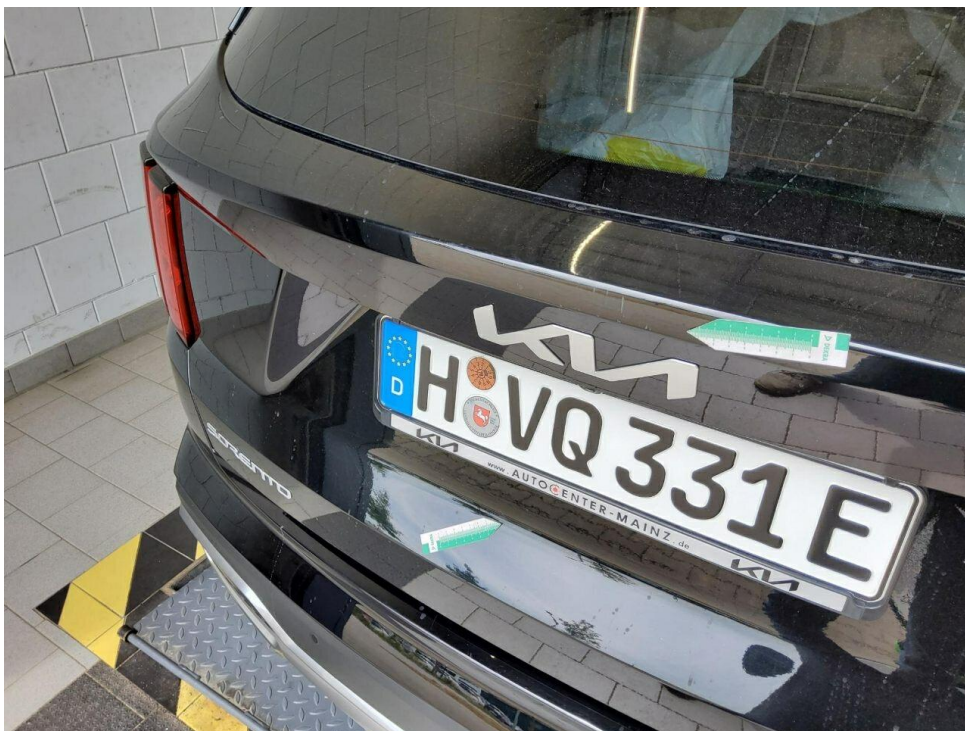
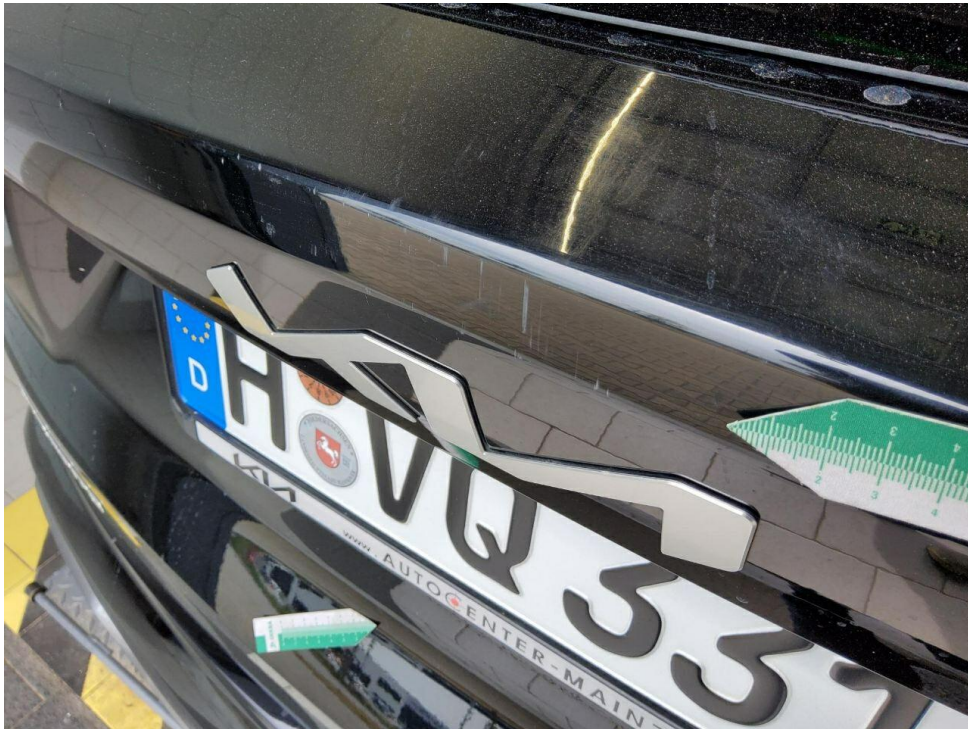
Bild 16 : Heckklappe Lackierung, verschrammt, lackieren

Bild 17 : Heckklappe Lackierung, verschrammt, lackieren

8. Seitenteil hinten rechts, deformiert, instandsetzen und lackieren mit Lackaufbau (Bild 18, 19)	837	49.73	-416,24
9. Heckklappe Lackierung, verschrammt, lackieren (Bild 16, 17)	390	49.73	-193,95

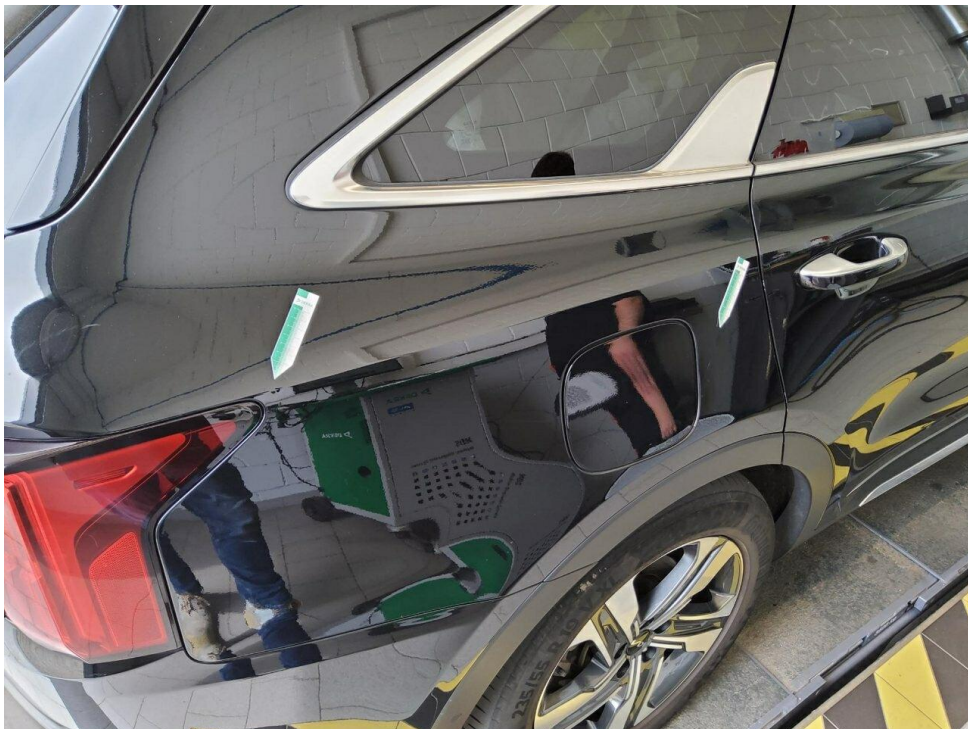
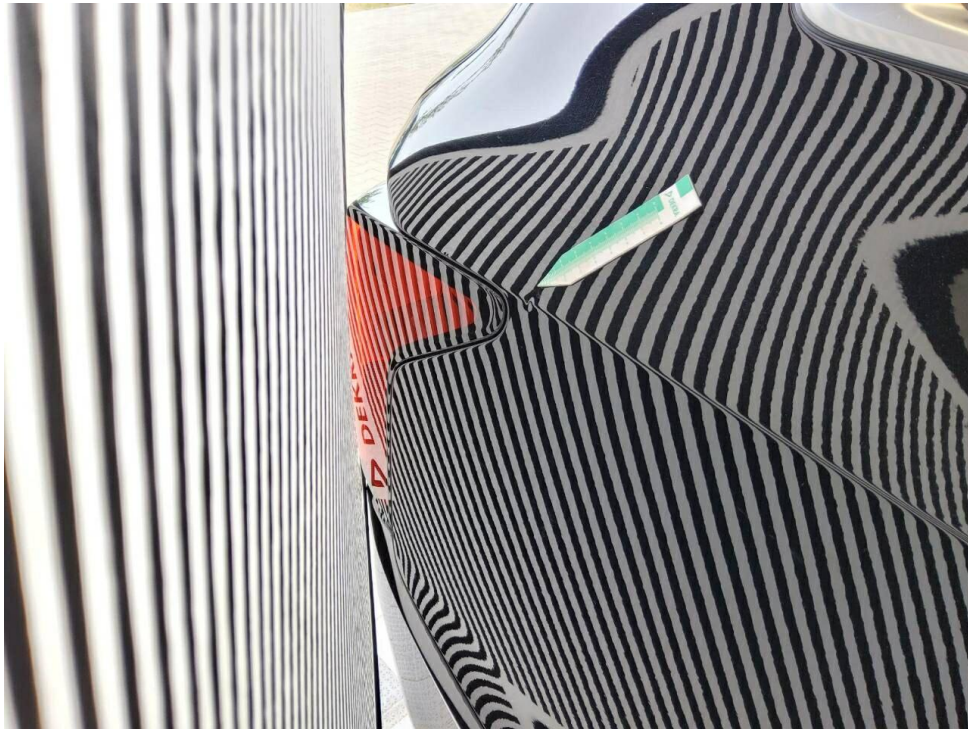
Bild 18 : Seitenteil hinten rechts, deformiert, instandsetzen und lackieren mit Lackaufbau

Bild 19 : Seitenteil hinten rechts, deformiert, instandsetzen und lackieren mit Lackaufbau

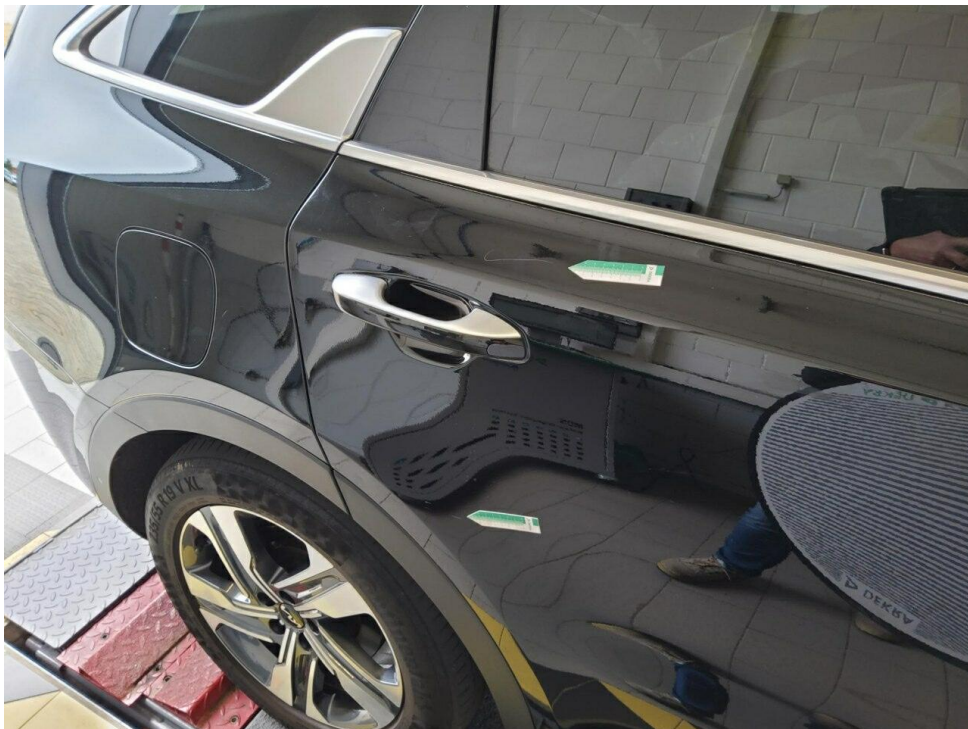
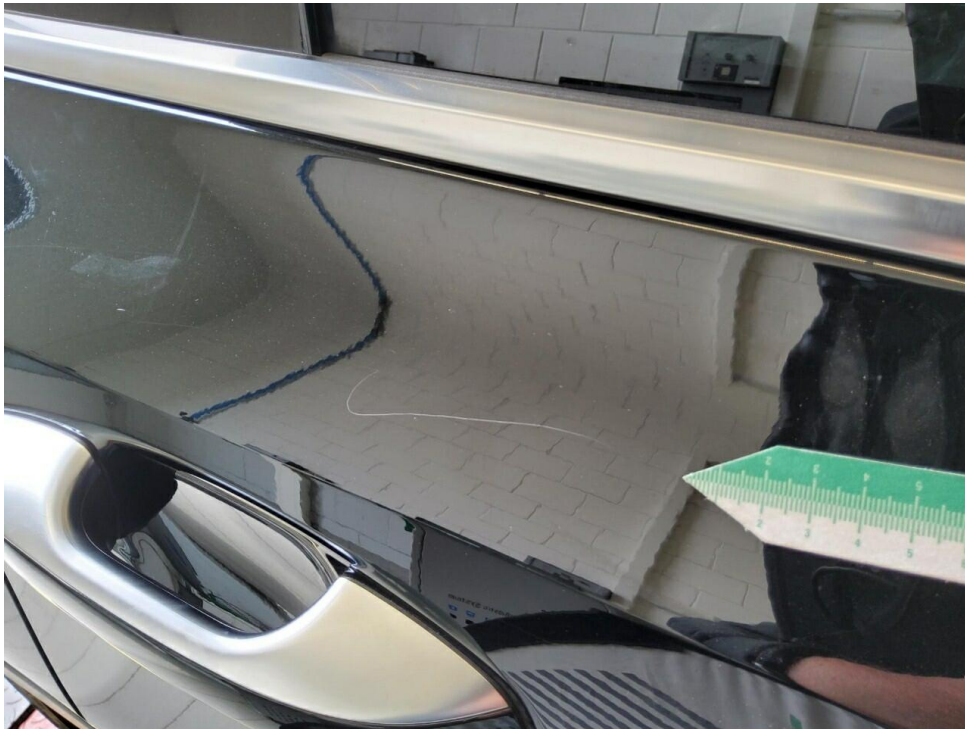
Bild 20 : Tür hinten rechts Lackierung, fleckig, lackieren

Bild 21 : Tür hinten rechts Lackierung, fleckig, lackieren

6. Tür vorne rechts, eingedellt, drücken (Bild 22, 23)	125	100	-125,00
7. Tür hinten rechts Lackierung, fleckig, lackieren (Bild 20, 21)	359	49.73	-178,53

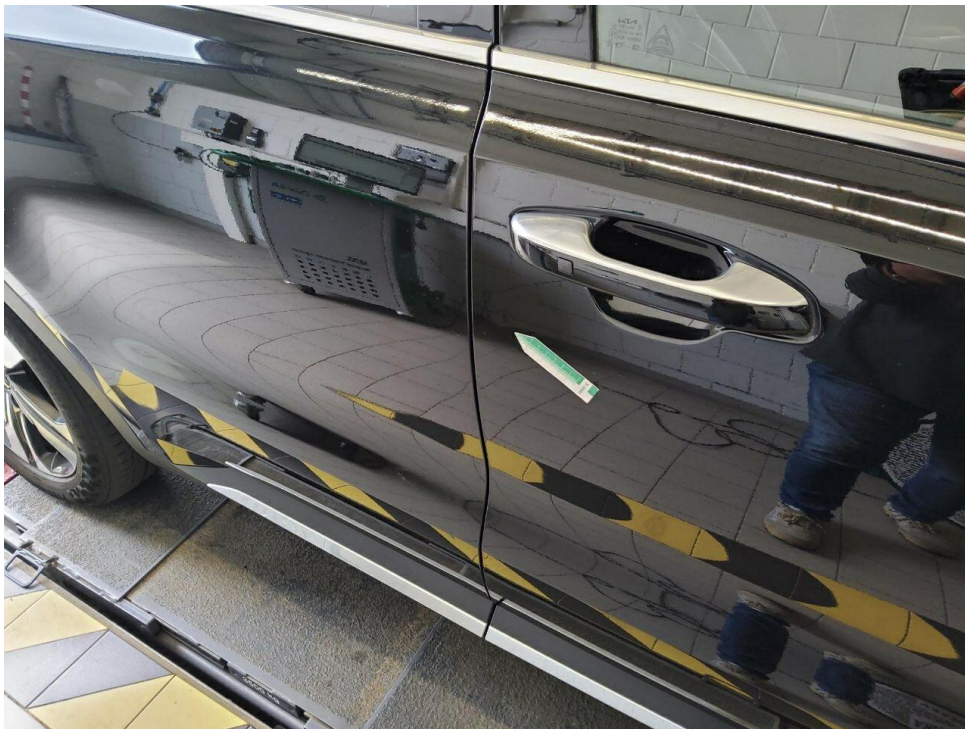
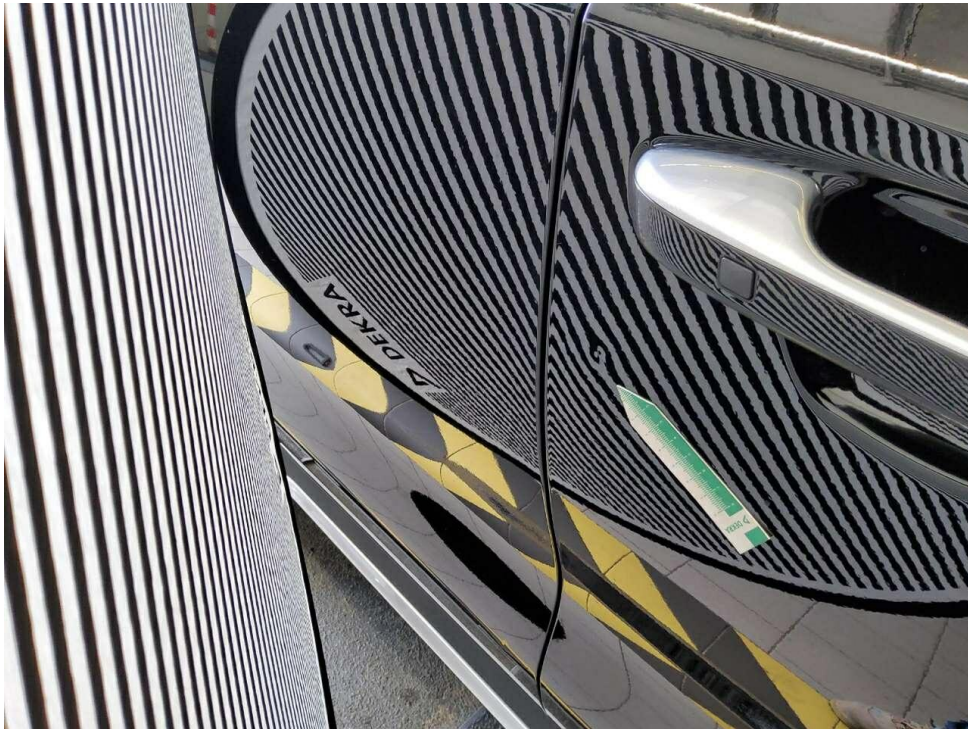
Bild 22 : Tür vorne rechts, eingedellt, drücken

Bild 23 : Tür vorne rechts, eingedellt, drücken

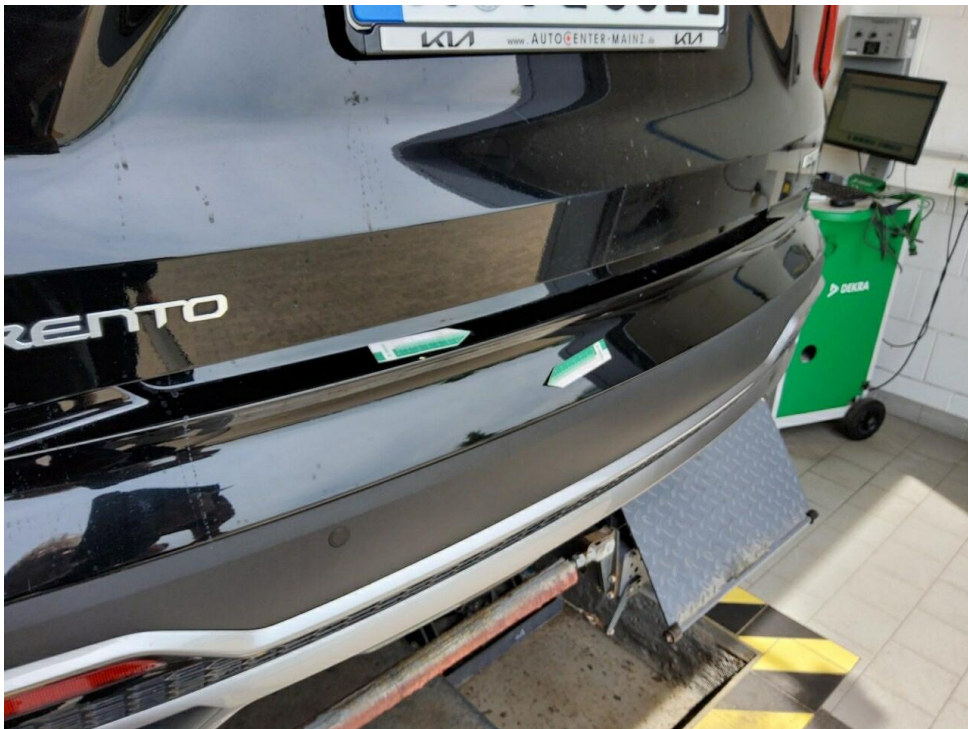
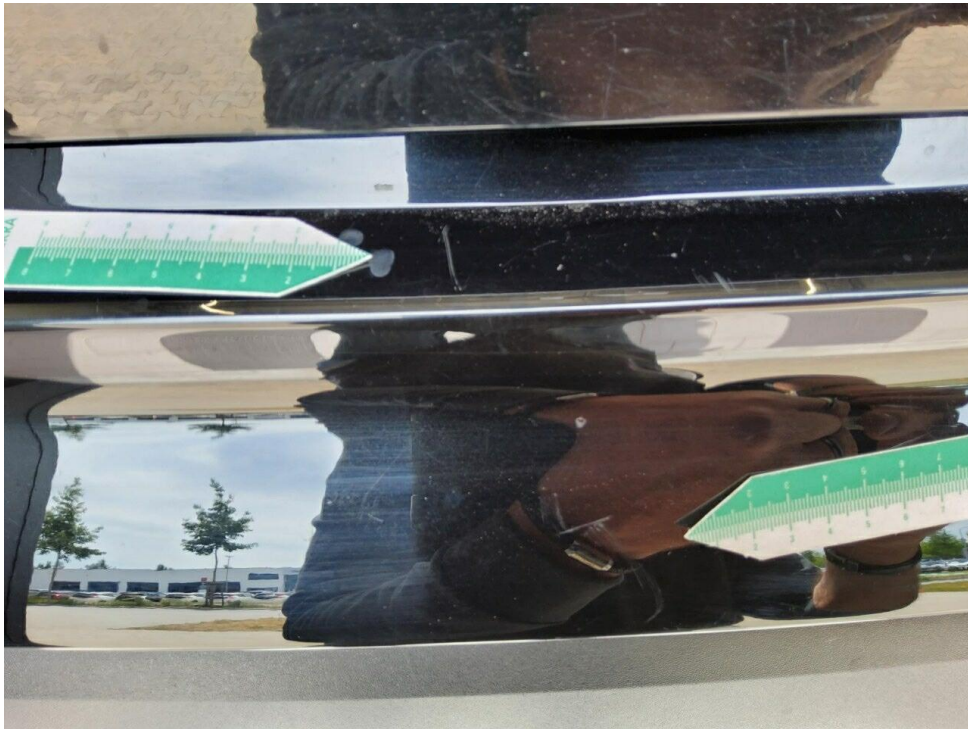
Bild 24 : Stoßfänger hinten Lackierung, zerkratzt, lackieren

Bild 25 : Stoßfänger hinten Lackierung, zerkratzt, lackieren

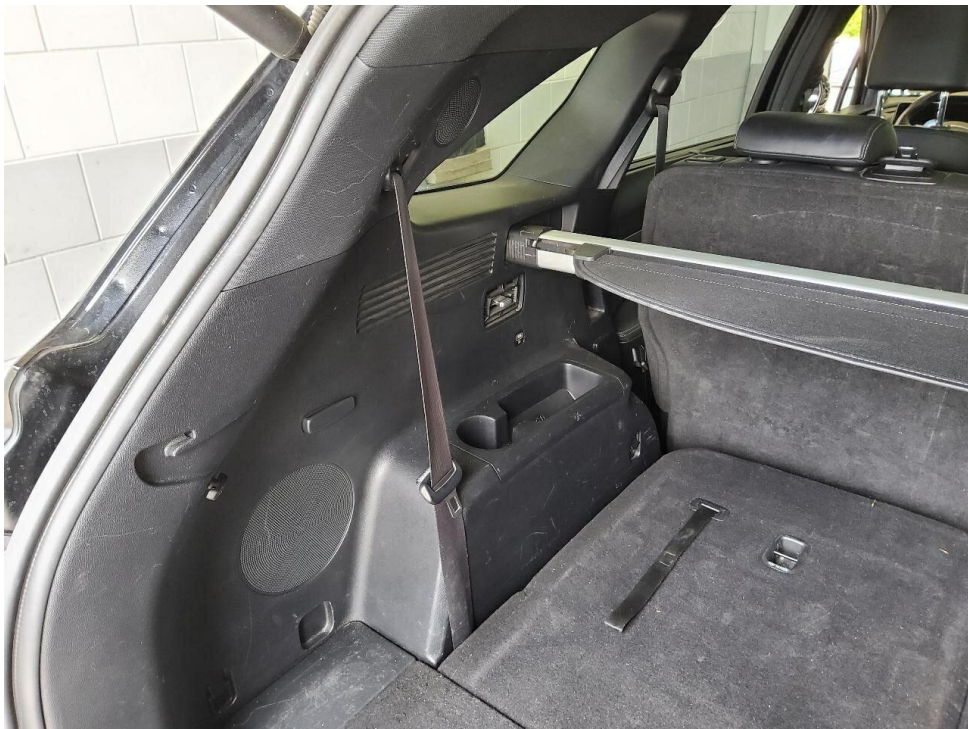
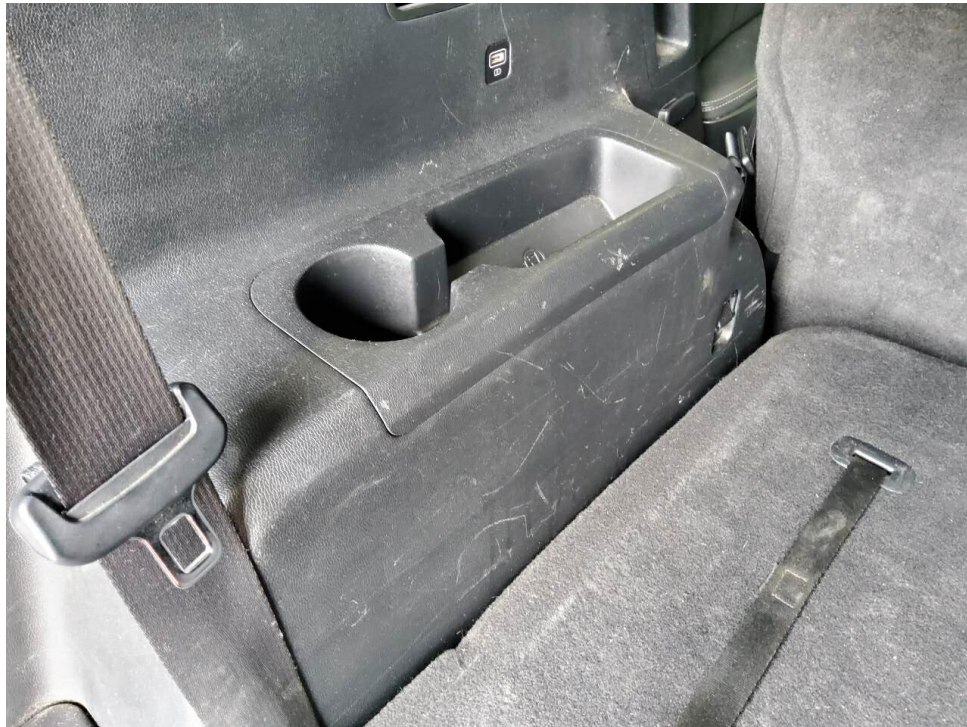
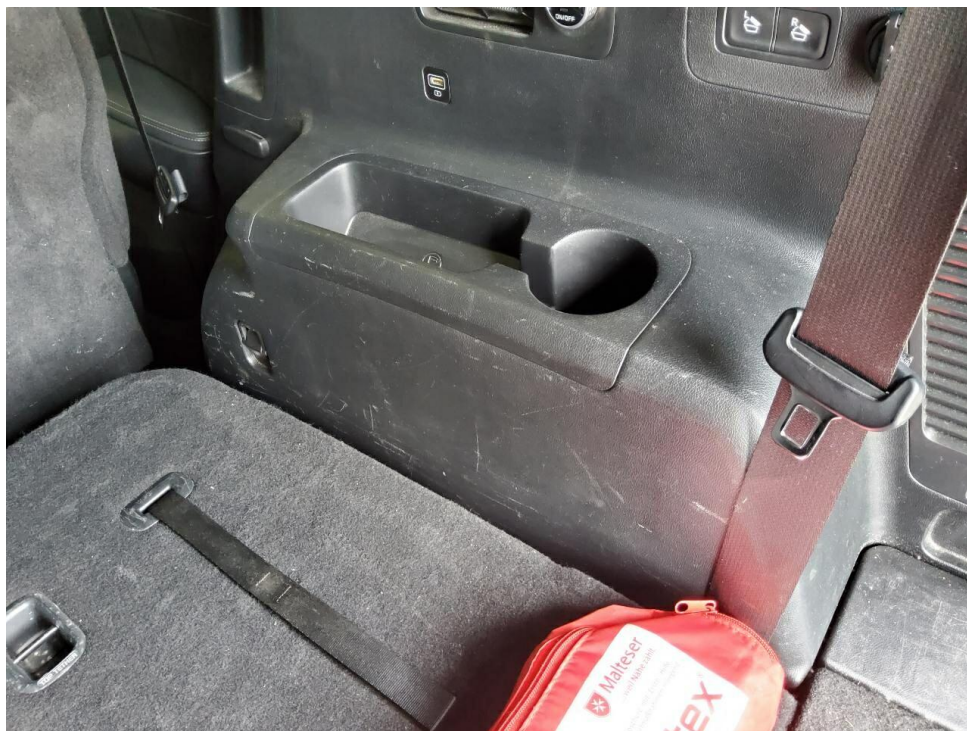
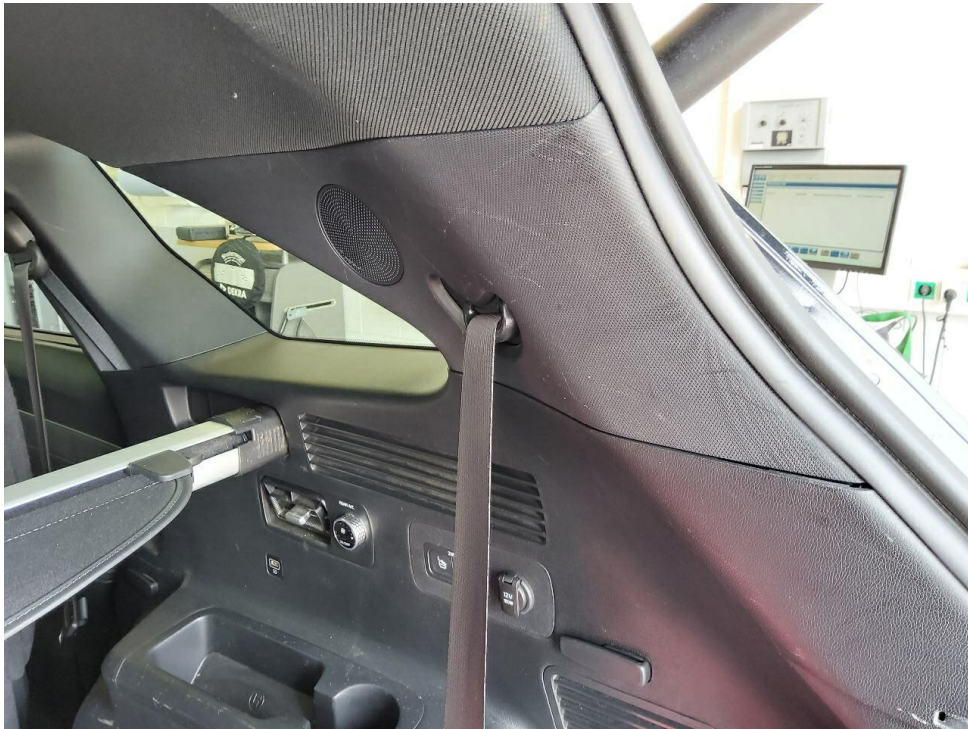
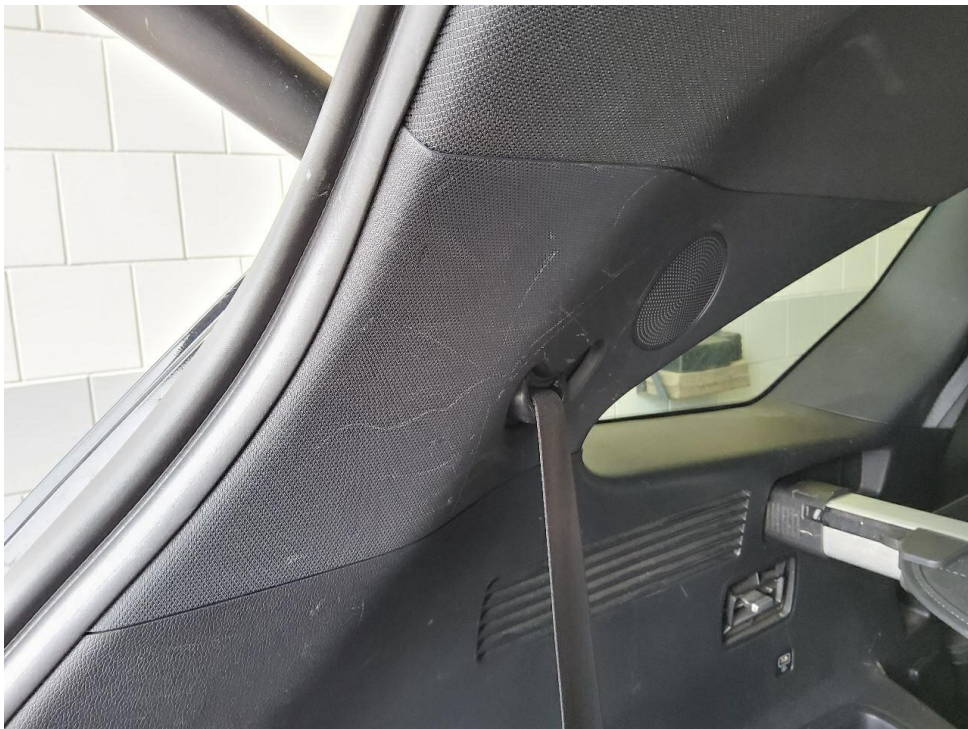
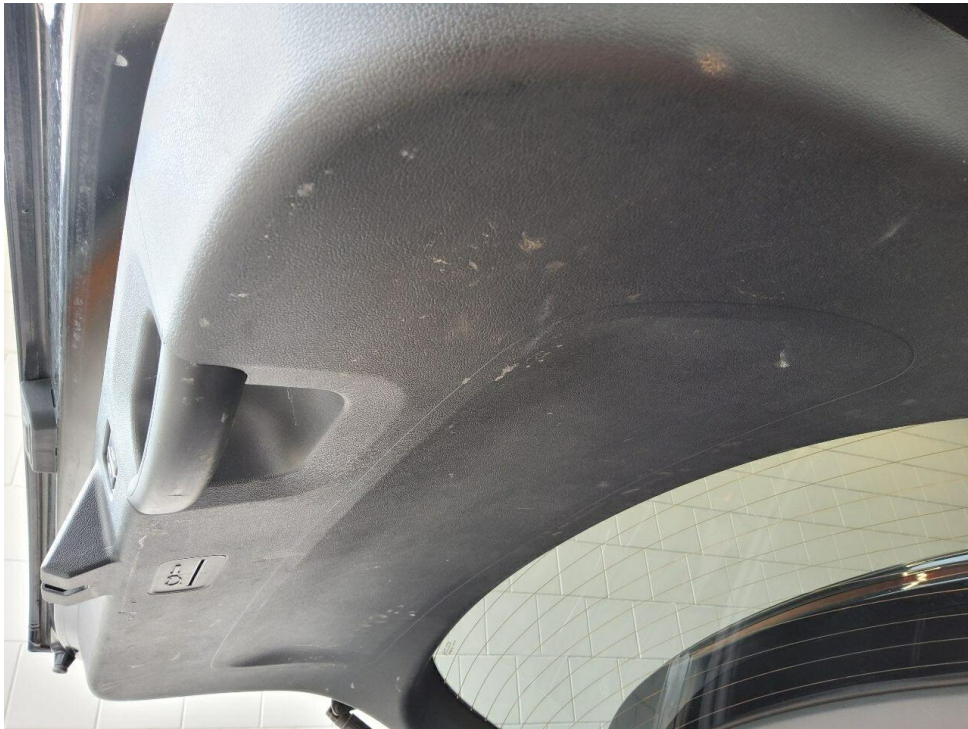
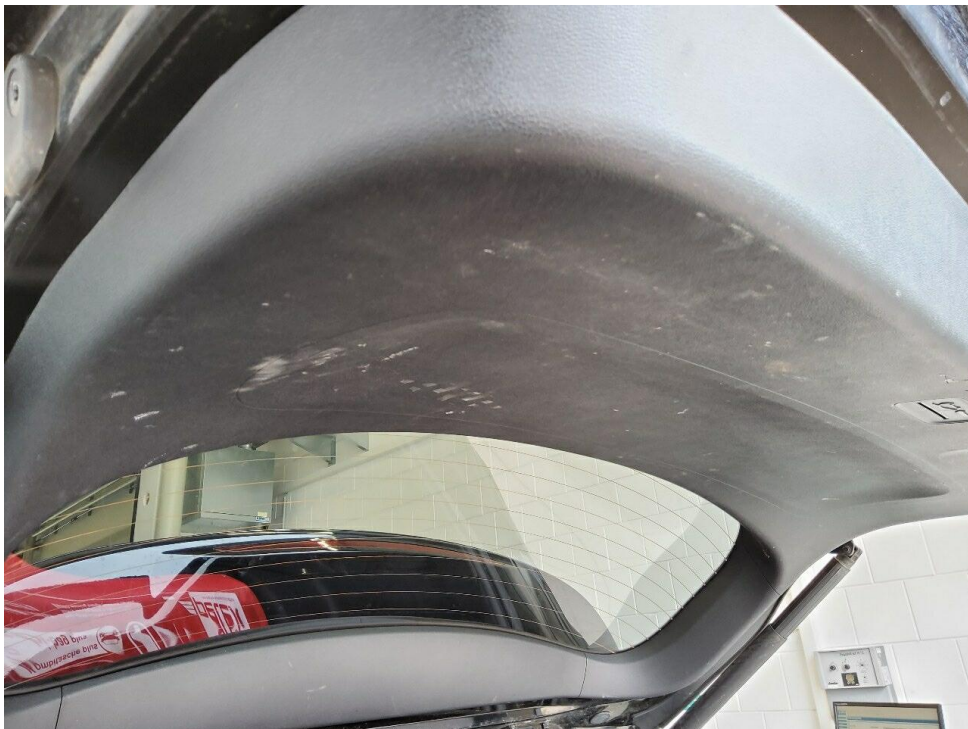
Bild 26 : Kofferraumverkleidungen verschrammt, Minderwert

Bild 27 : Kofferraumverkleidungen verschrammt, Minderwert

Bild 28 : Kofferraumverkleidungen verschrammt, Minderwert

Bild 29 : Kofferraumverkleidungen verschrammt, Minderwert

Bild 30 : Kofferraumverkleidungen verschrammt, Minderwert

Bild 31 : Kofferraumverkleidungen verschrammt, Minderwert

Bild 32 : Kofferraumverkleidungen verschrammt, Minderwert

Bezeichnung des Schadens / Rep.-Weg	Rep.Kost brutto	Anrechn.	Minderwert brutto
1. Kofferraumverkleidungen verschrammt, Minderwert, (Bild 26, 27, 28, 29, 30, 31, 32)	200	100	-200,00

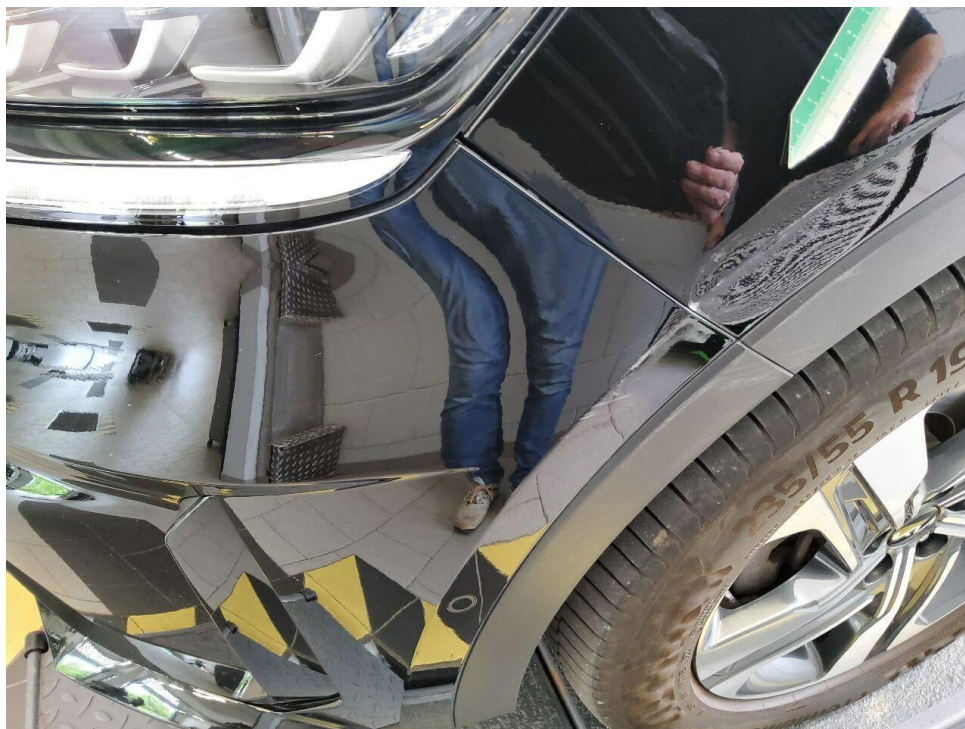
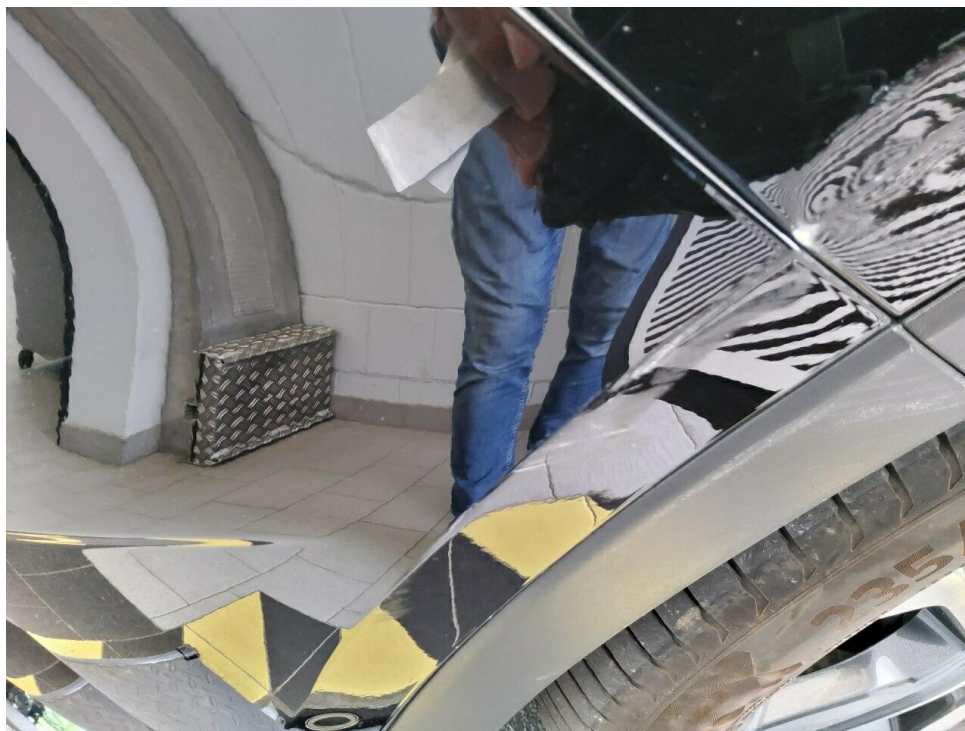
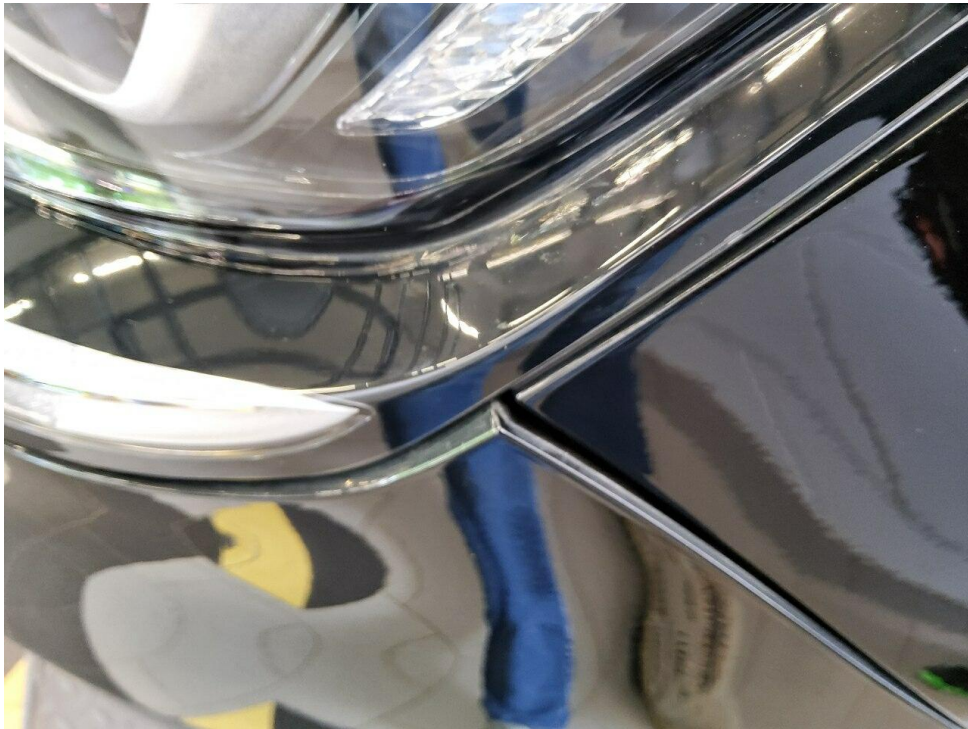
Bild 33 : Stoßfänger vorne links deformiert und gebrochen im Halterbereich

Bild 34 : Stoßfänger vorne links deformiert und gebrochen im Halterbereich

Bild 35 : Stoßfänger vorne links deformiert und gebrochen im Halterbereich

2. Stoßfänger vorne links deformiert und gebrochen im Halterbereich, erneuern (Bild 33, 34, 35)	914	49.73	-454,53
3. Diverse Kratzer rundum, Aufbereitung erhöhter Aufwand,	200	100	-200,00

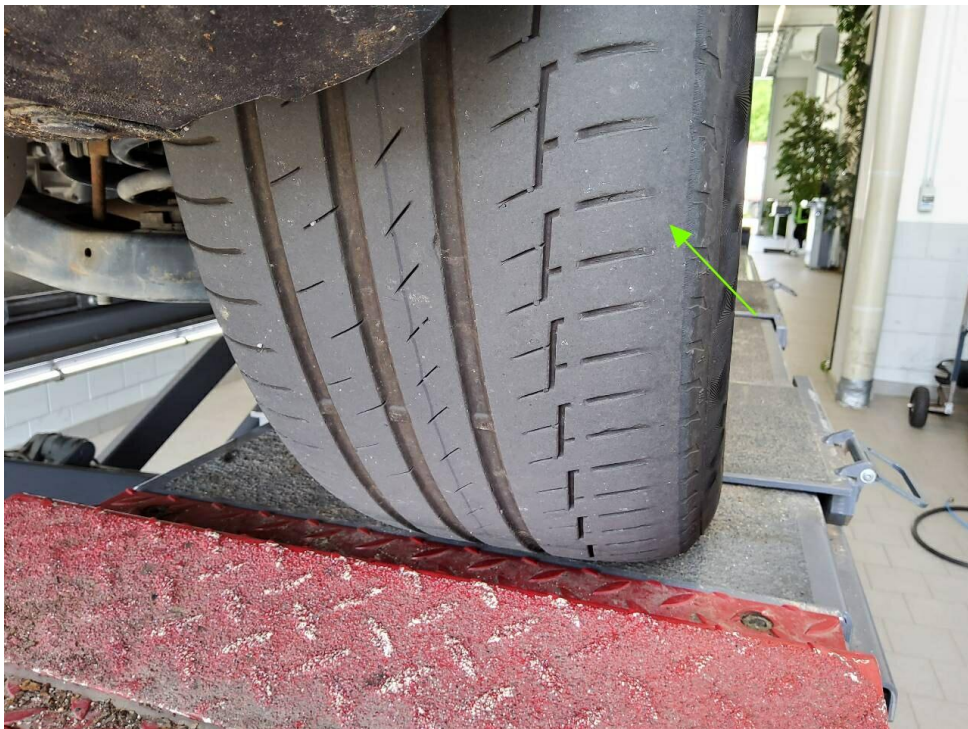
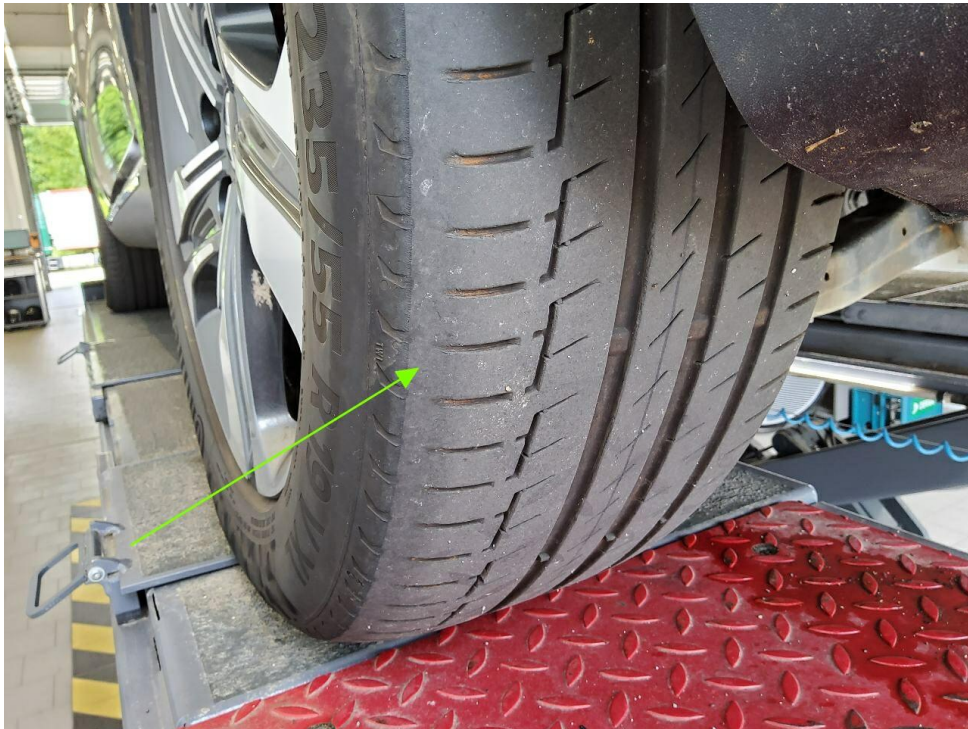
Bild 36 : Sommerreifen hinten rechts und links auf Aussenkante verschlissen

Bild 37 : Sommerreifen hinten rechts und links auf Aussenkante verschlissen
