Zustandsbericht

Kunde :	Allane SE HCBE	Amtl. Kennzeichen :	RE-PI 1001
Berichtsnummer :	0000000923995-DE926		
Referenznummer:	31190965

Hyundai Kona (OS)(2017->) Trend Elektro 2WD

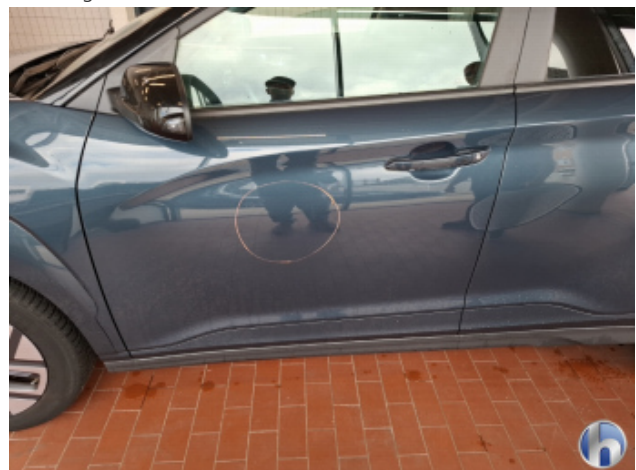
1. Tür Vorne - Links
2 Dellen - Sanft Instandsetzen

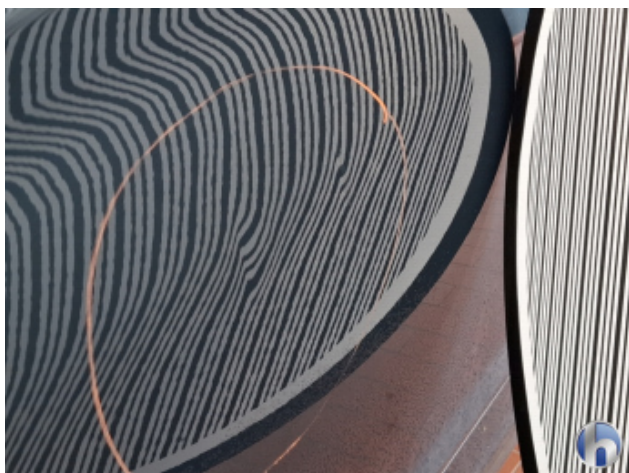
1. Tür Vorne - Links
2 Dellen - Sanft Instandsetzen

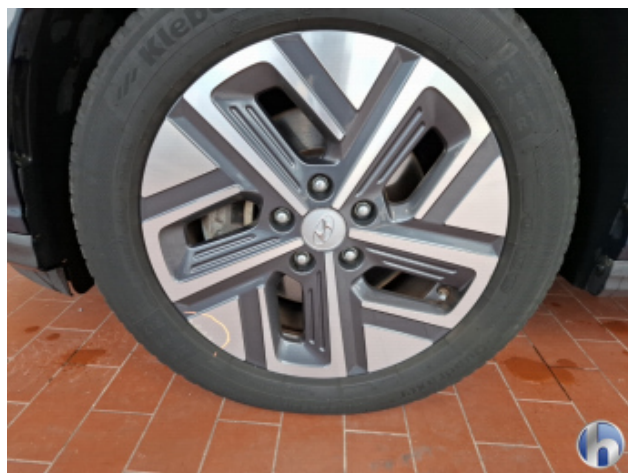
2. Felge Vorne - Links
Beschädigt - Smart Repair

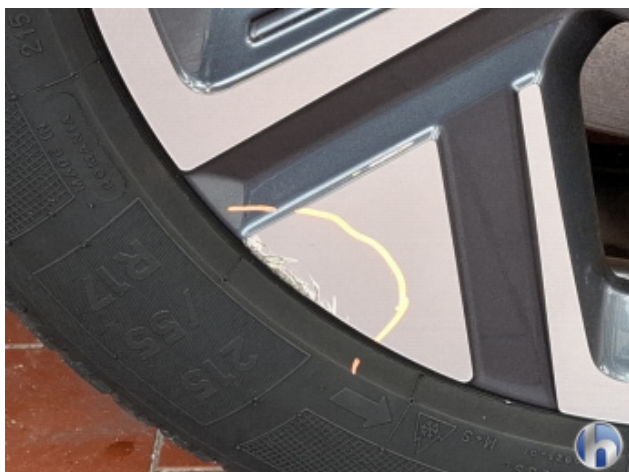
2. Felge Vorne - Links
Beschädigt - Smart Repair

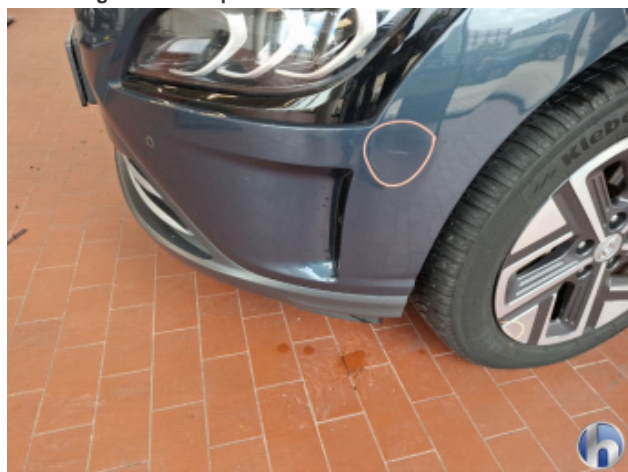
3. Stoßfänger Vorne
Abschürfung - Smart Repair

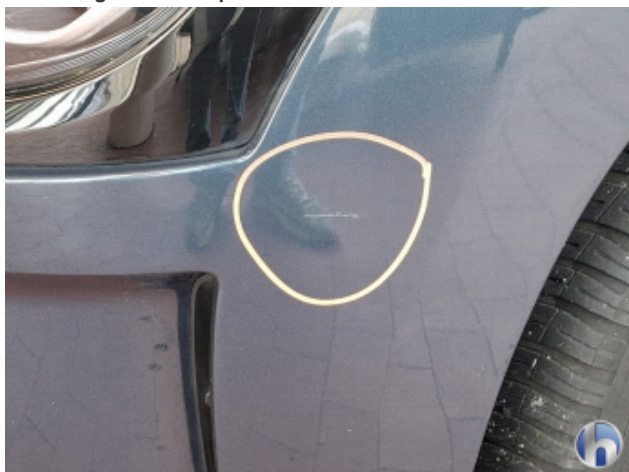
3. Stoßfänger Vorne
Abschürfung - Smart Repair

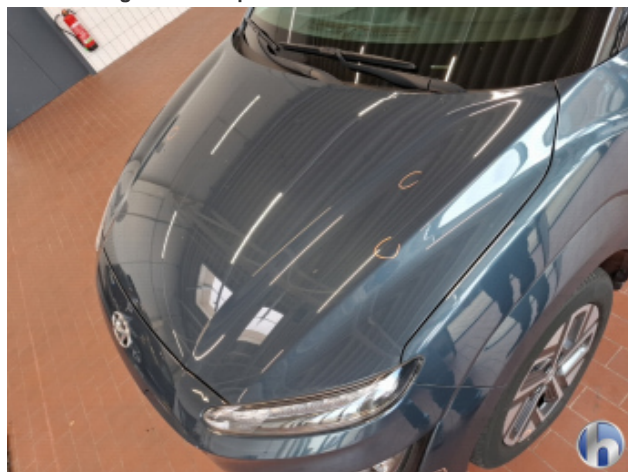
4. Motorhaube
Gebrauchsspuren - Ohne Reparatur

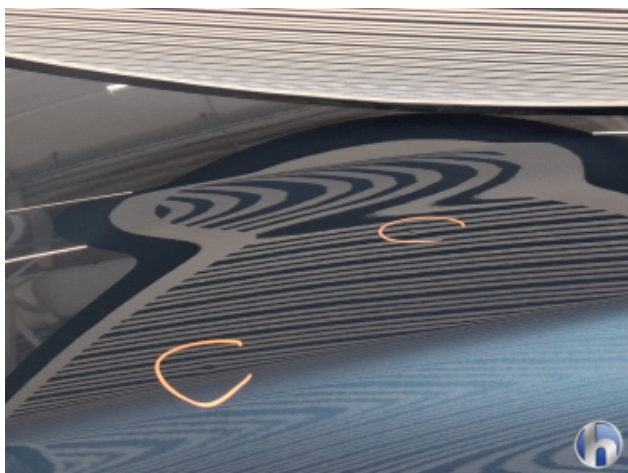
4. Motorhaube
Gebrauchsspuren - Ohne Reparatur

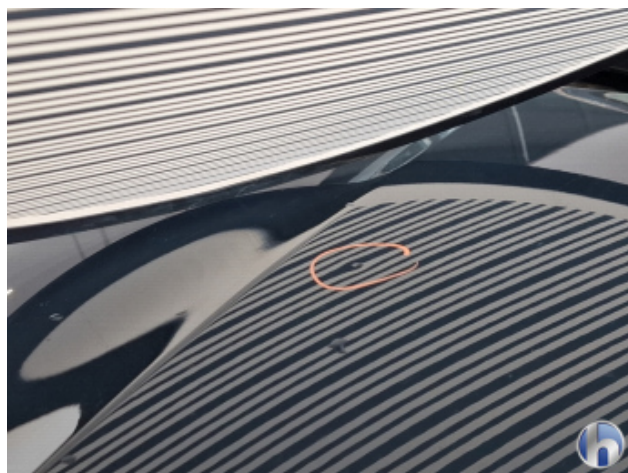
4. Motorhaube
Gebrauchsspuren - Ohne Reparatur

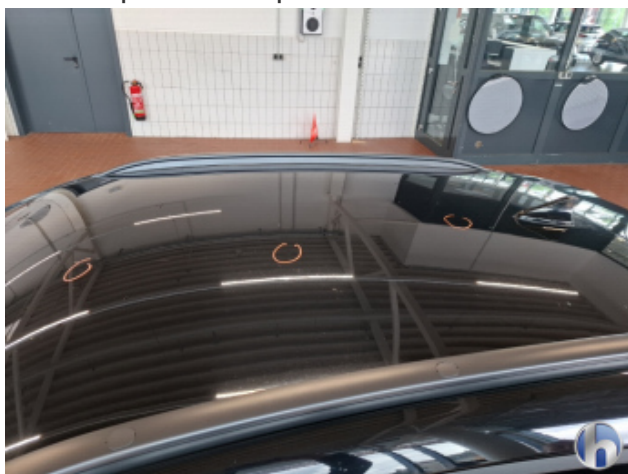
5. Dach
Gebrauchsspuren - Ohne Reparatur

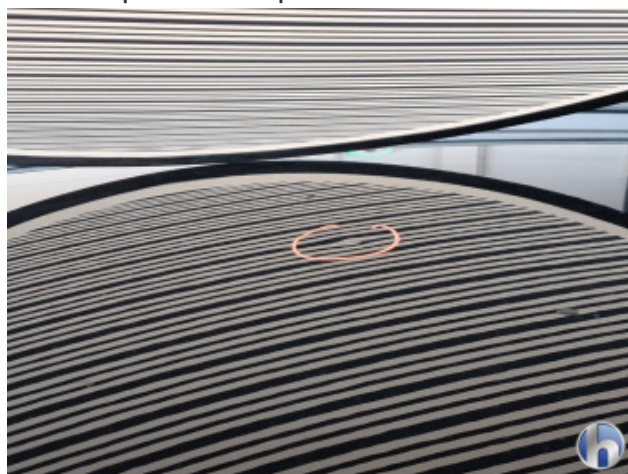
5. Dach
Gebrauchsspuren - Ohne Reparatur

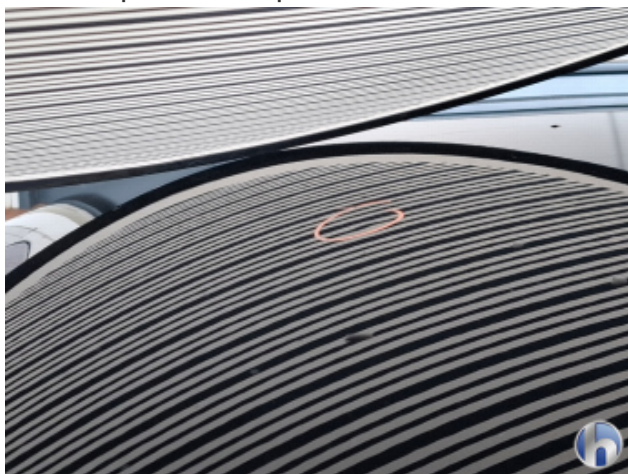
5. Dach
Gebrauchsspuren - Ohne Reparatur

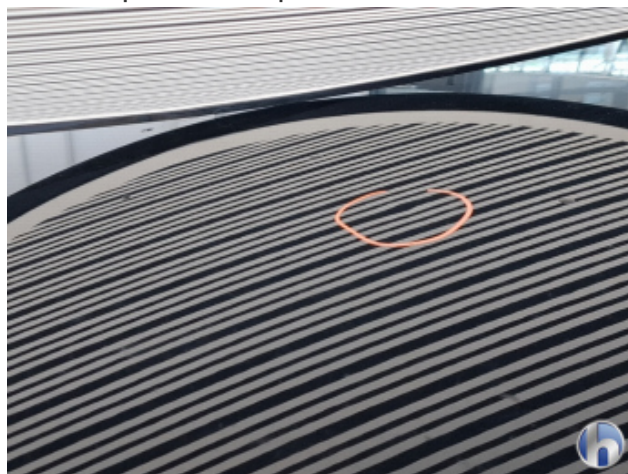
5. Dach
Gebrauchsspuren - Ohne Reparatur

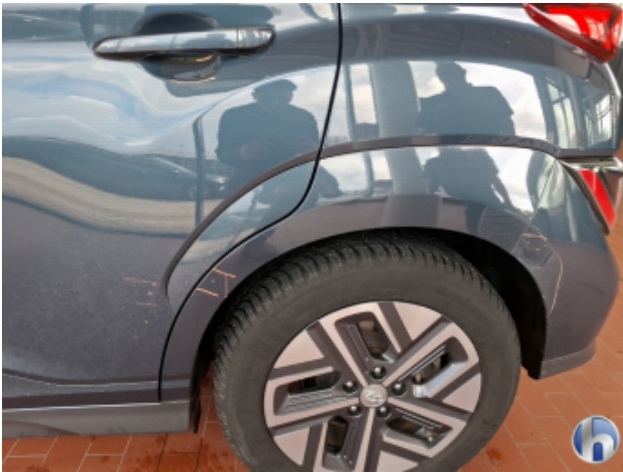
6. Seitenwand - Hinten - Links
Kratzer - Smart Repair

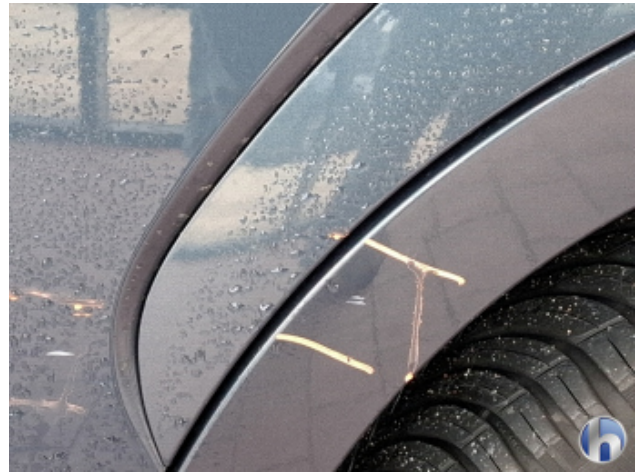
6. Seitenwand - Hinten - Links
Kratzer - Smart Repair

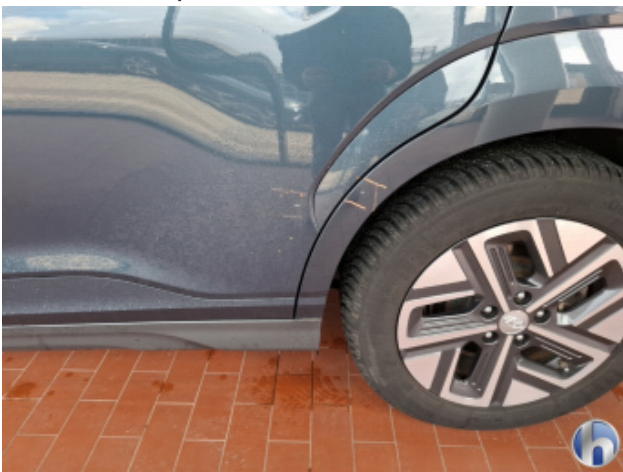
7. Tür Hinten - Links
Kratzer - Smart Repair

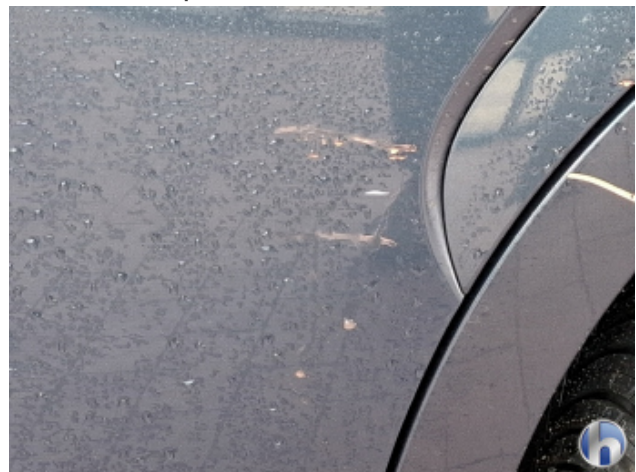
7. Tür Hinten - Links
Kratzer - Smart Repair

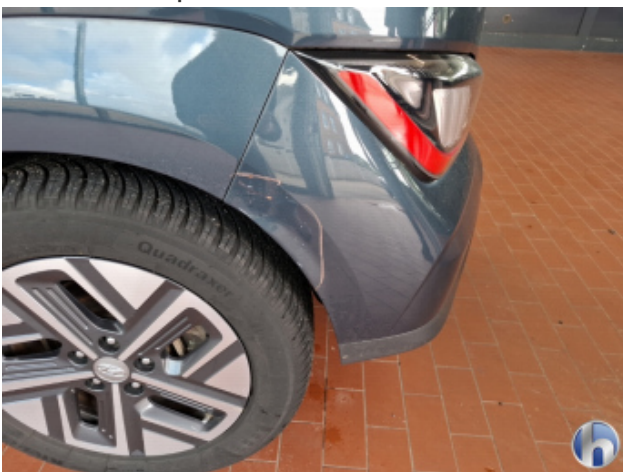
8. Stoßfänger Hinten
Kratzer - Smart Repair

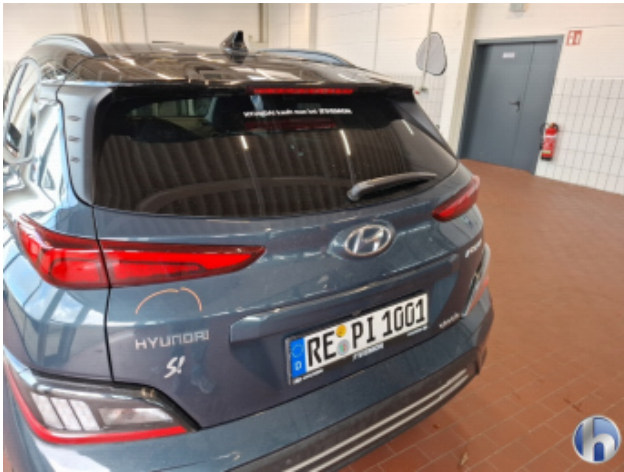
9. Heckklappe
Gebrauchsspuren - Ohne Reparatur

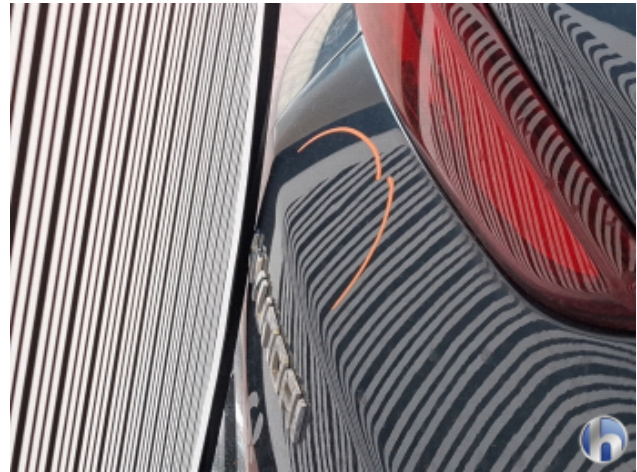
9. Heckklappe
Gebrauchsspuren - Ohne Reparatur

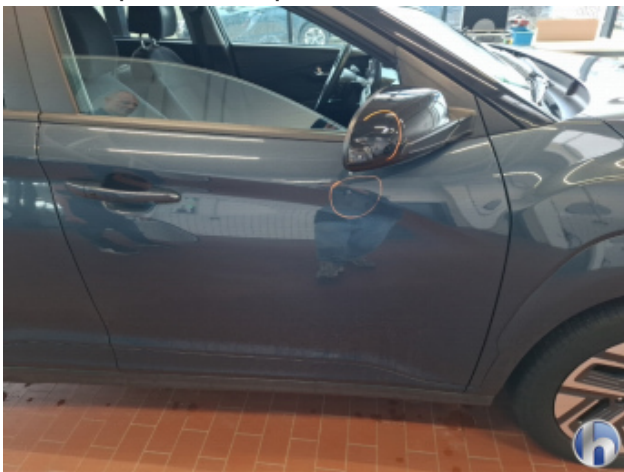
10. Tür Vorne - Rechts
Delle Bis 40 Mm Mit Lackschaden - Smart Repair

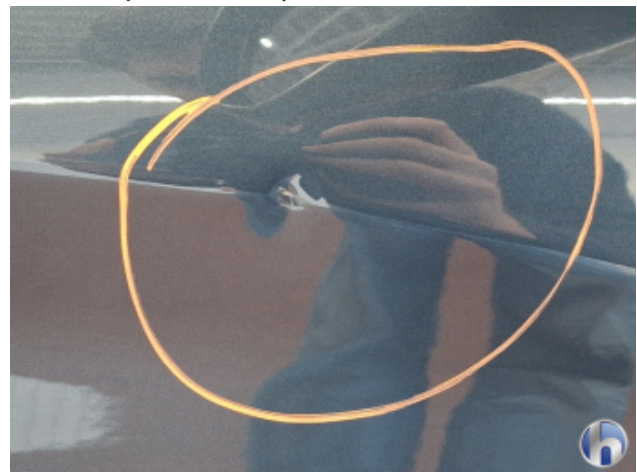
10. Tür Vorne - Rechts
Delle Bis 40 Mm Mit Lackschaden - Smart Repair

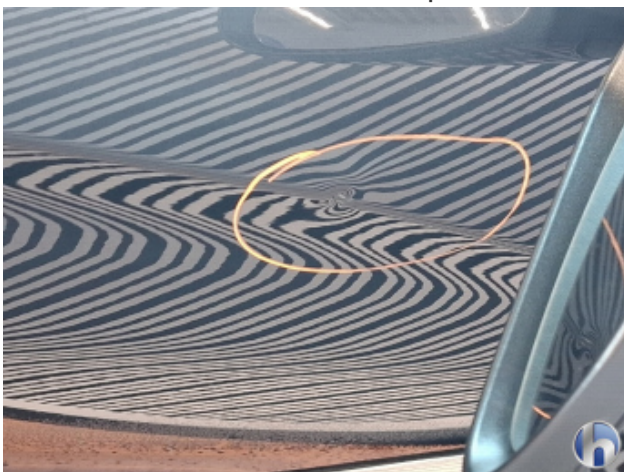
10. Tür Vorne - Rechts
Delle Bis 40 Mm Mit Lackschaden - Smart Repair

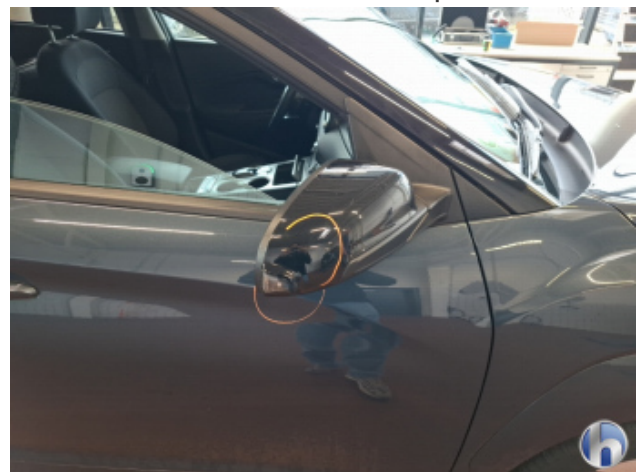
11. Außenspiegel Gehäuse - Rechts
Kratzer - Smart Repair

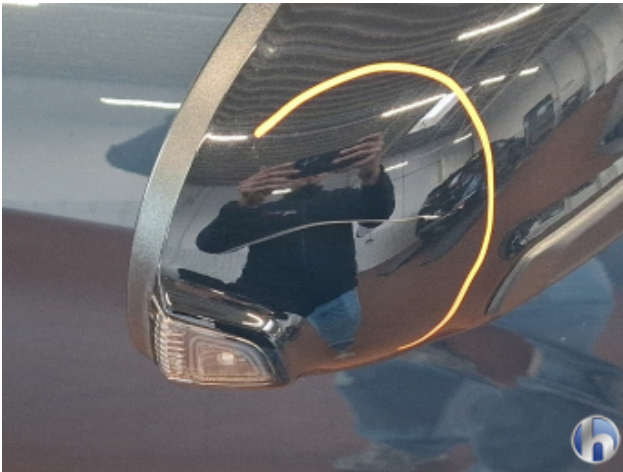
11. Außenspiegel Gehäuse - Rechts
Kratzer - Smart Repair

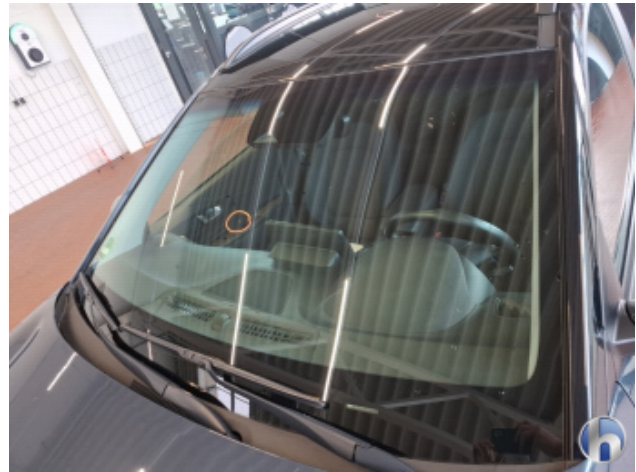
12. Windschutzscheibe
Beschädigt - Erneuern

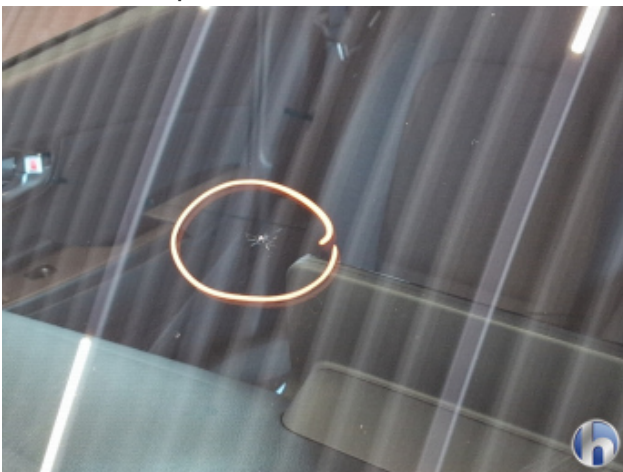
12. Windschutzscheibe
Beschädigt - Erneuern

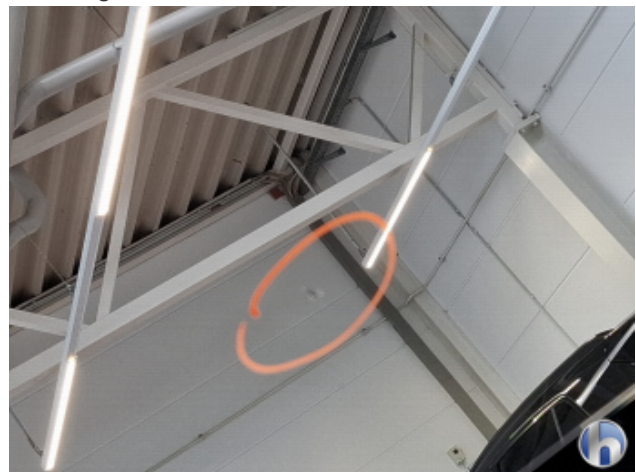
12. Windschutzscheibe
Beschädigt - Erneuern

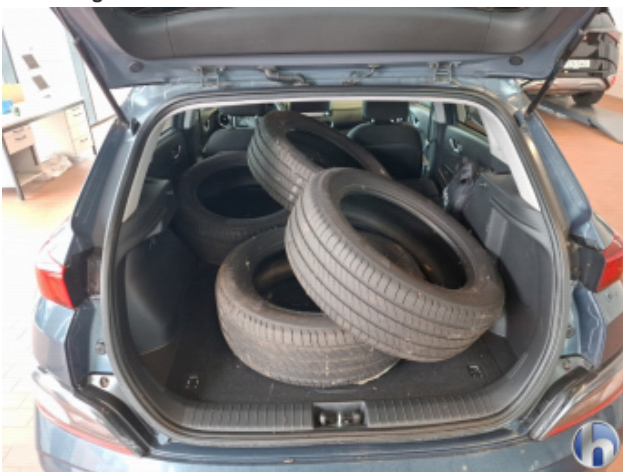
13. Hutablage
Fehlt - Erneuern
