## Fahrzeugbeschreibung

**Fahrzeug:** **POLESTAR 2 63KWH Single Motor AT FWD Standard Range**  
**Schräghecklimousine 5-türig 0 ccm 224 PS / 165 KW Elektrisch Automatik**

## Zustandsbericht

Inspection date: 27 Jul 2026  
**Protocol number: 46786620**

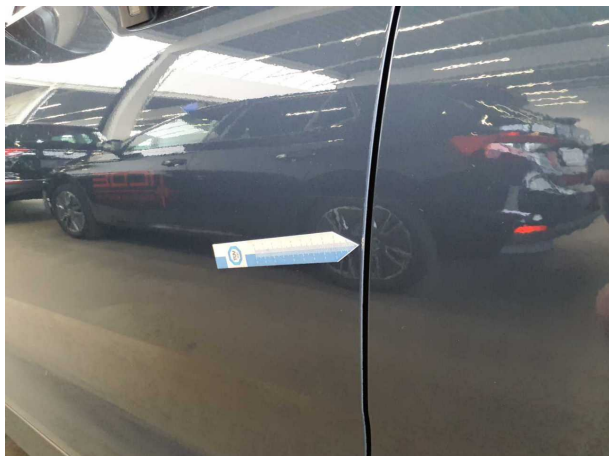
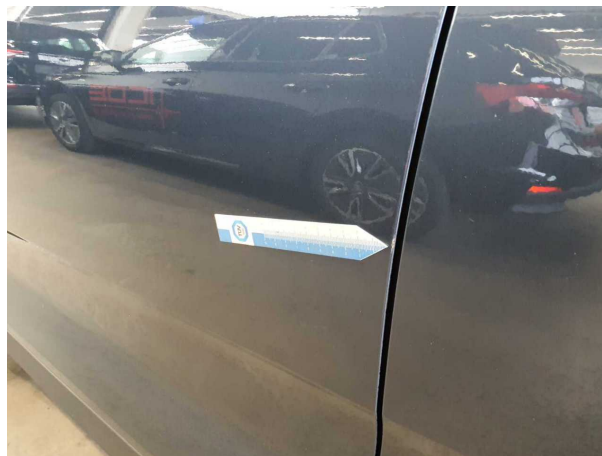
| Nr. | Bauteilgruppe | Beschreibung |
|---|---|---|
| 1 | Tür vorn links | Tür - Kratzer - auslegen / polieren |

**Beschädigung #1:** Tür vorn links: Tür - Kratzer - auslegen / polieren

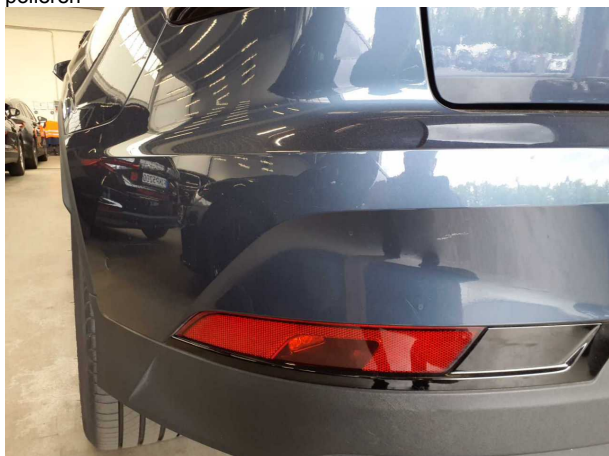
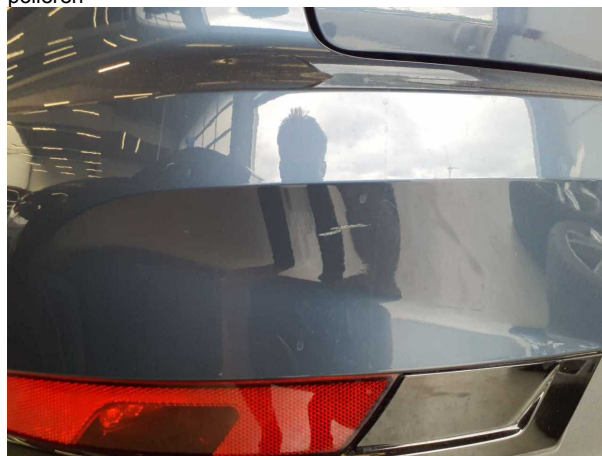
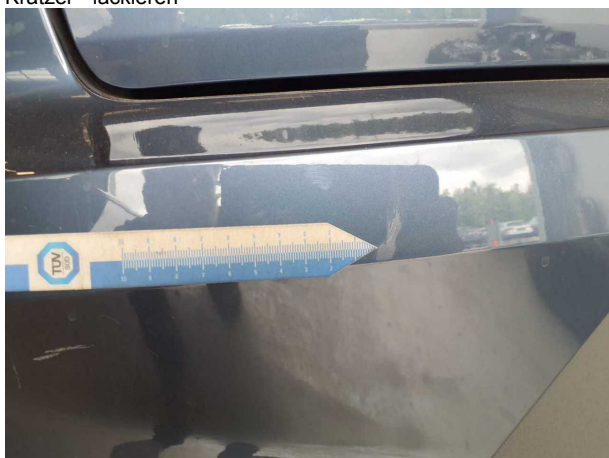
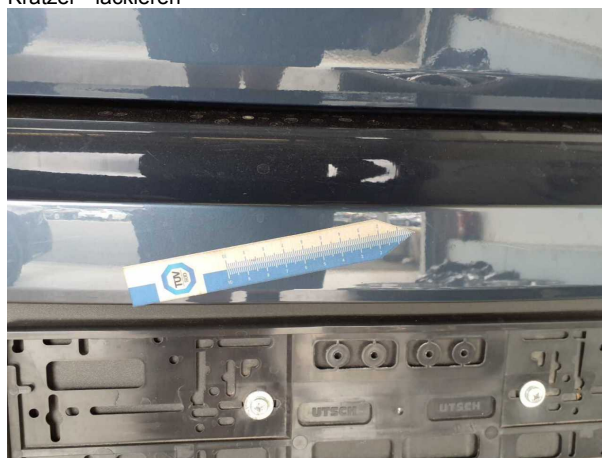
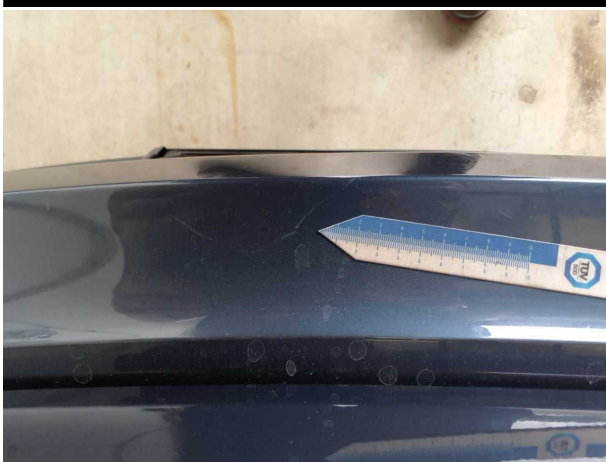
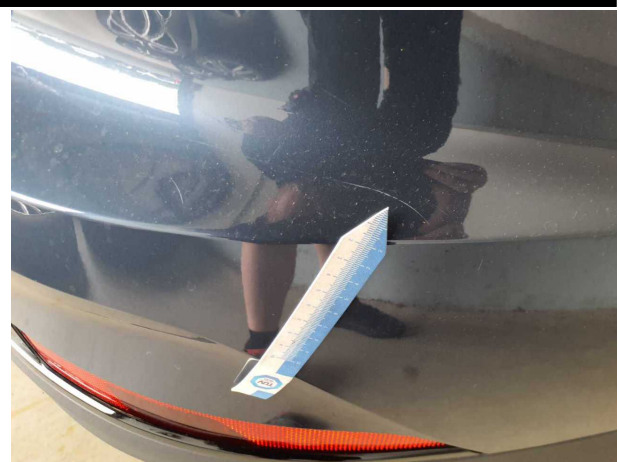
| Nr. | Bauteilgruppe | Beschreibung |
|---|---|---|
| 4 | Stoßfänger hinten | Stoßfänger hinten - Kratzer - lackieren |

**Beschädigung #4:** Stossfänger hinten: Stossfänger hinten - Kratzer - lackieren

**Beschädigung #4:** Stossfänger hinten: Stossfänger hinten -  
Kratzer - lackieren

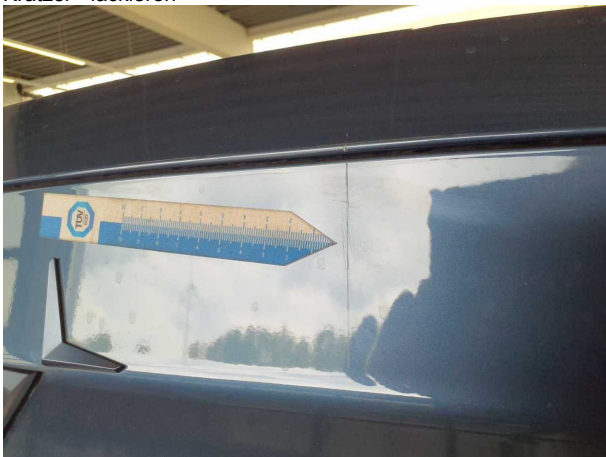
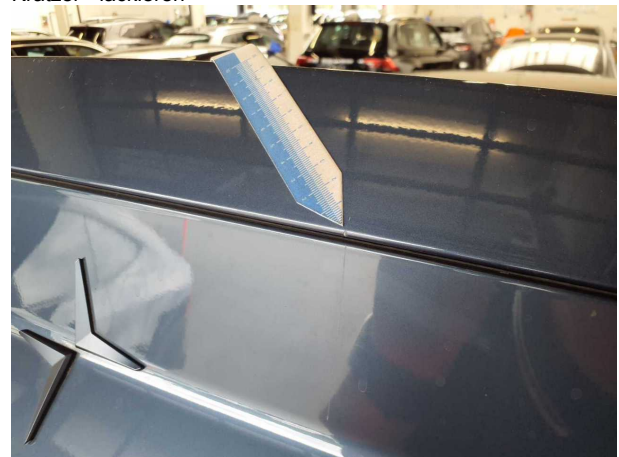
| Nr. | Bauteilgruppe | Beschreibung |
|---|---|---|
| 5 | Heckklappe/-tür | Heckklappe - Delle / Lackschaden - instandsetzen und lackieren |

**Beschädigung #5:** Heckklappe/-tür: Heckklappe - Delle /  
Lackschaden - instandsetzen und lackieren

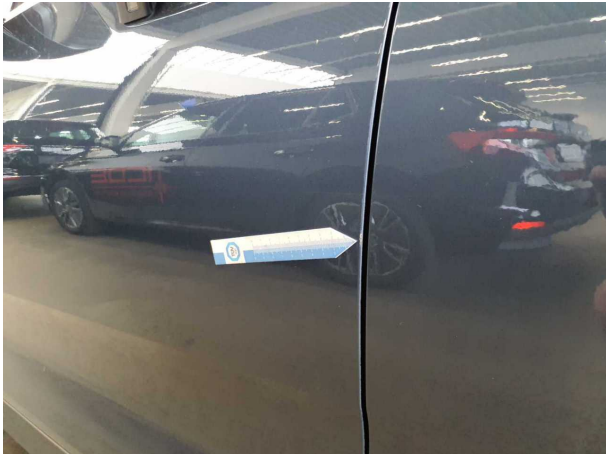
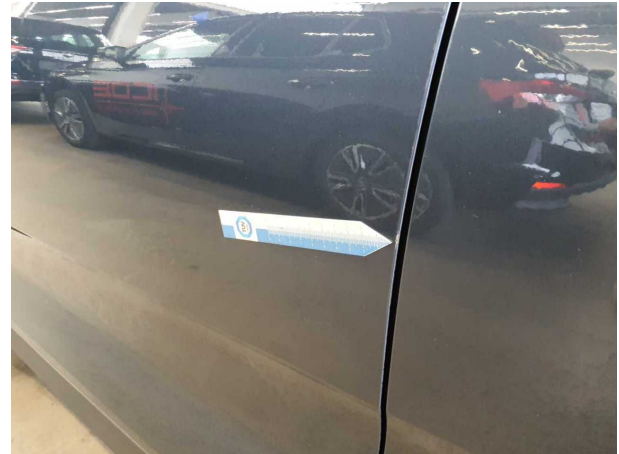
| No. | Component group | Description |
|---|---|---|
| 1 | Door - front left side | Door - Scratch(es) - Cover / polish |

**Damage #1:** Door - front left side: Door - Scratch(es) - Cover / polish

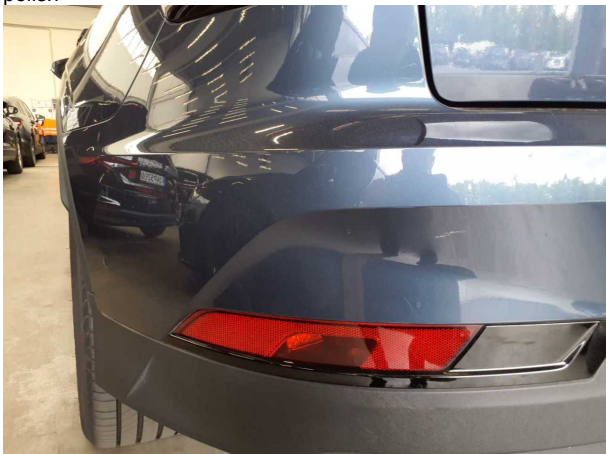
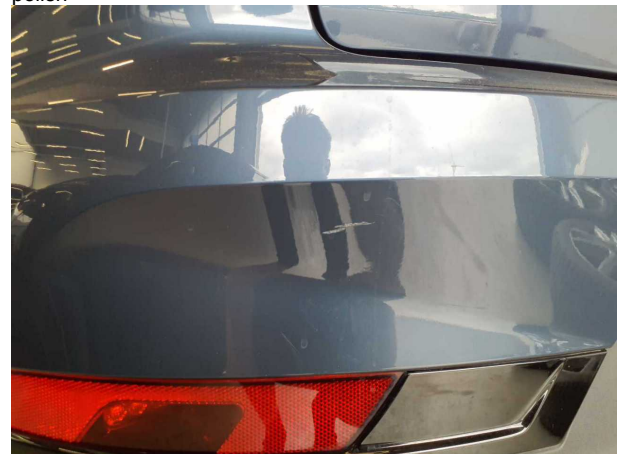
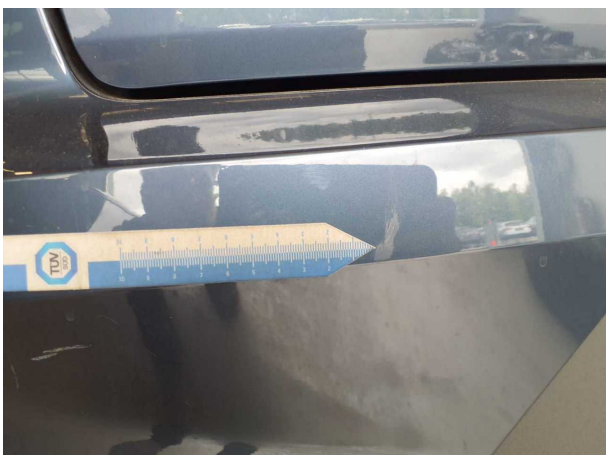
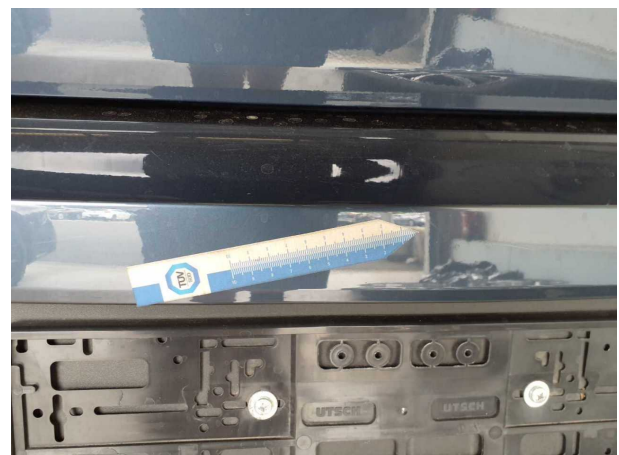
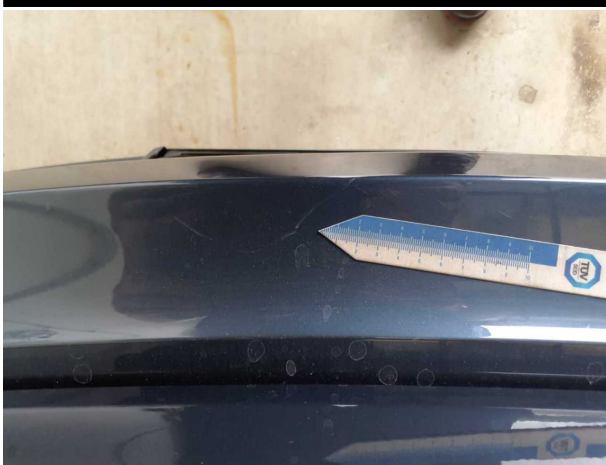
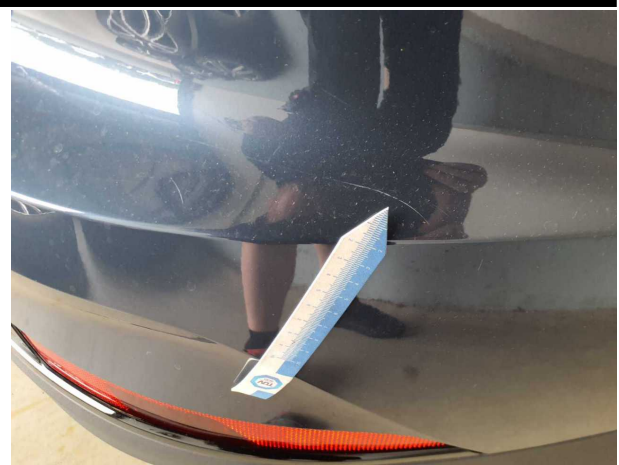
| No. | Component group | Description |
|---|---|---|
| 4 | Rear bumper | Rear bumper - Scratch(es) - Paint |

**Damage #4:** Rear bumper: Rear bumper - Scratch(es) - Paint

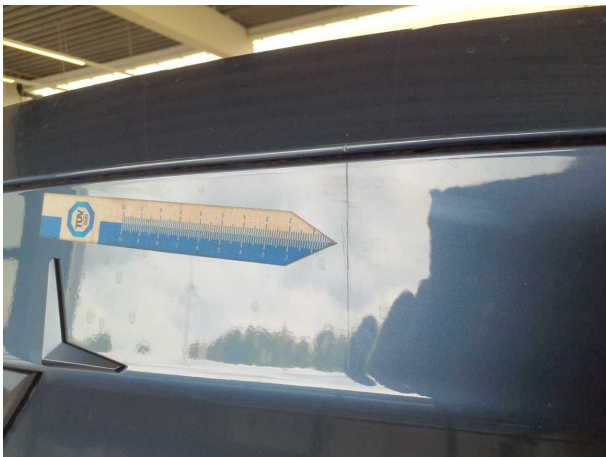
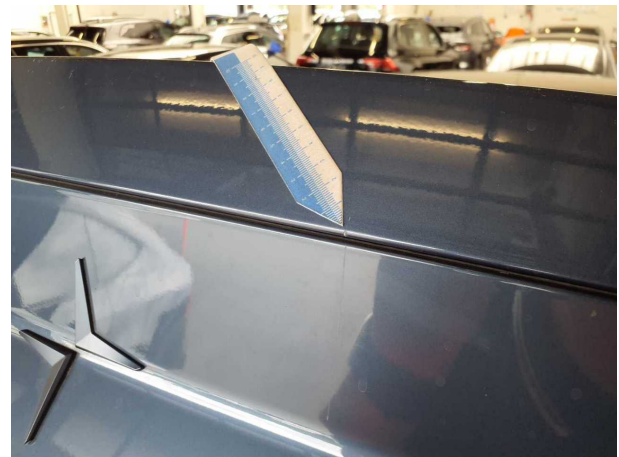
| No. | Component group | Description |
|---|---|---|
| 5 | Boot lid / rear door | Boot lid - Dent / paintcoat damage - Repair and paint |

**Damage #5:** Boot lid / rear door: Boot lid - Dent / paintcoat damage  
- Repair and paint
