## » Übersicht

**Auftrags-Nr:** 1002410097  
**Besichtigt am:** 17.04.2026 11:54  
**Berichts-Nr:** 10444890  
**FIN:** WVVZZZ3HZPE507196

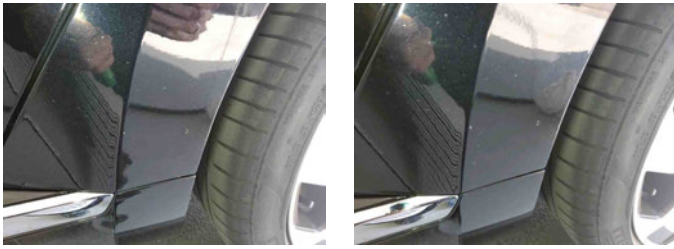
1 - Seitenwand hinten links - Kratzer - Akzeptabel (Gebrauchsspur)

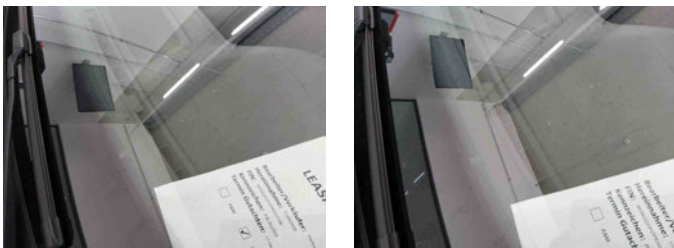
2 - Windschutzscheibe - Steinschlag - Akzeptabel (Gebrauchsspur)
