Zustandsbericht

Protokollnummer: 46060191
Auftrags-Nr / Referenz: 35003693
Besichtigungsdatum: 03.06.2026

Hersteller / Modell	Volvo XC60 T6 AWD Recharge Geartronic RDesign		
Kennzeichen	K-CB 7509E	Fahrgestellnummer	LYVUZH1VDNB993500
Erstzulassung	02.03.2022	Laufleistung (abgelesen)	53.466 km
HSN/TSN	9101 / BRS 00012	Kraftstoffart / Zylinder	Hybr.B/E ext.auf / 4
Fahrzeugart	Geländewagen	Antriebsart	Allradantrieb
Schadstoffklasse	EURO6;WLTP;AP;PI/CI; M, N...	Getriebe / Anzahl Gänge	Automatik
Farbe	Weiß Metallic	Besichtigungszustand	bedingt: Licht/Nässe/Schmutz
Leistung / Hubraum	186 kW / 1.969 ccm	Nächste HU	04/2026
Wartungsheft / Nachweis	vorhanden / vollständig	Restlauf bis Service	29.244 km
Letzte Wartung	05/2026 bei 52.710 km	Polsterart	Stoff/Leder Kombination
Vorschaden	Keine Feststellbar	Polsterfarbe	Schwarz
Nachlackierung	Keine Feststellbar	zul. Gesamtgewicht	2.660 kg
Dokumente	ZB I vorhanden (Kopie)	Anzahl Halter	unbekannt
Schlüssel soll/ist	2/2	Anzahl Sitze / Türen	5 / 5
Vertragsnummer	35003693	Re-Import	Nein

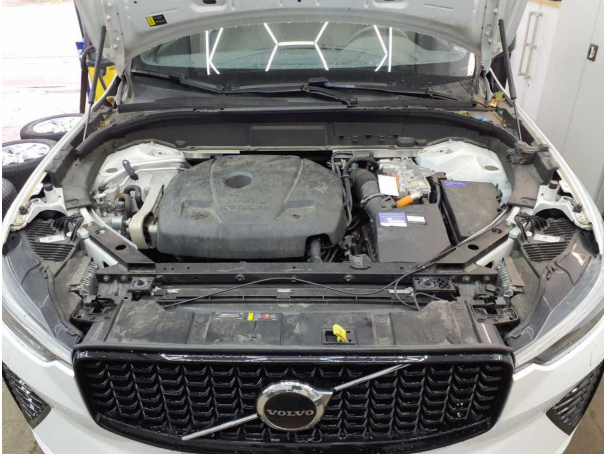
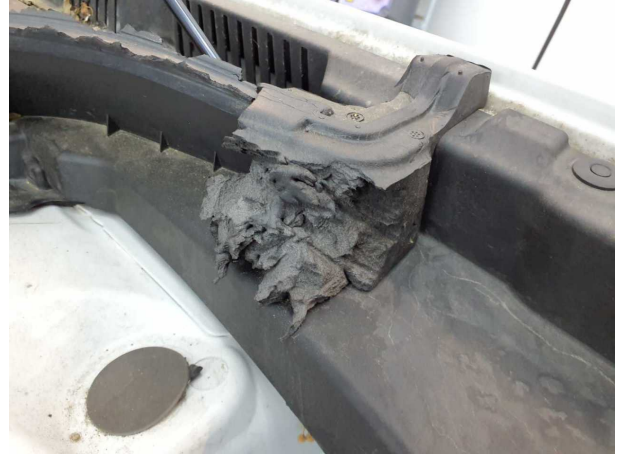
Beschädigung #1: Motor: Motorabdeckung (Füllstoff links) - beschädigt - erneuern

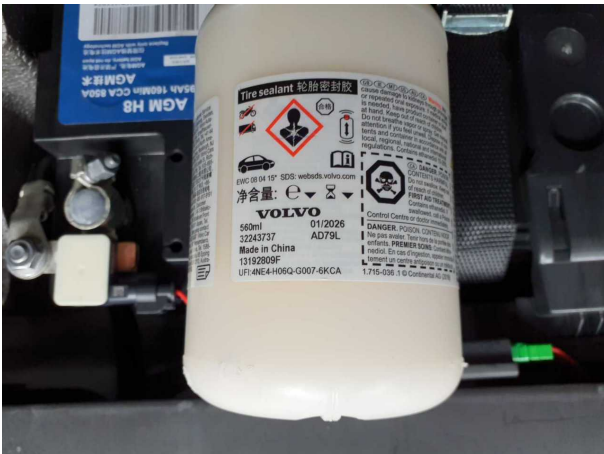
Beschädigung #2: Ausrüstung: Tirefit Füllmittel - abgelaufen - erneuern

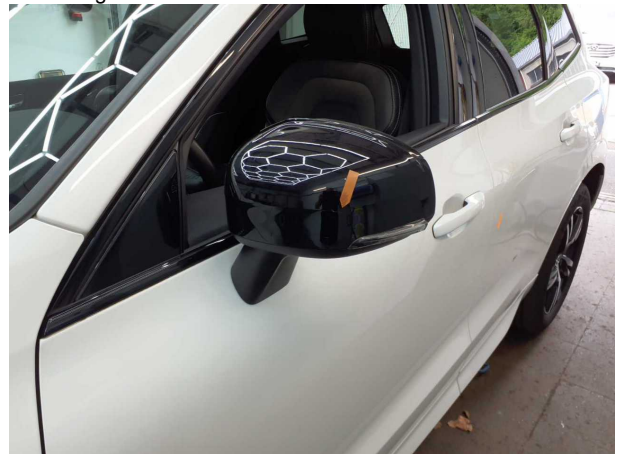
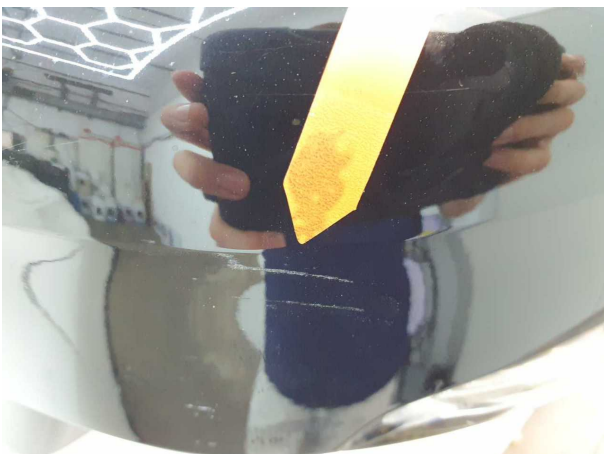
Beschädigung #3: Außenspiegel links: Abdeckkappe - Kratzer - Smart Repair

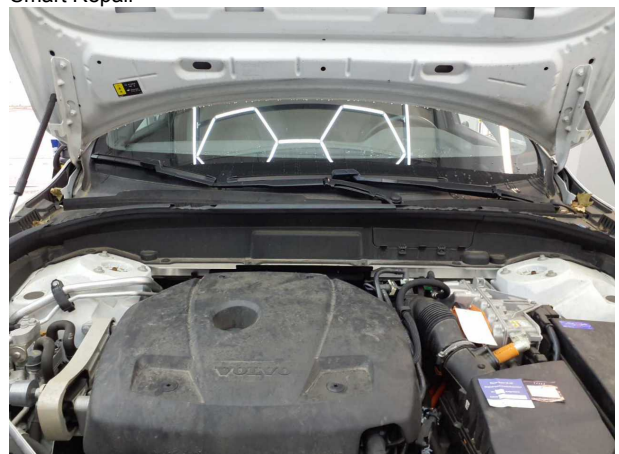
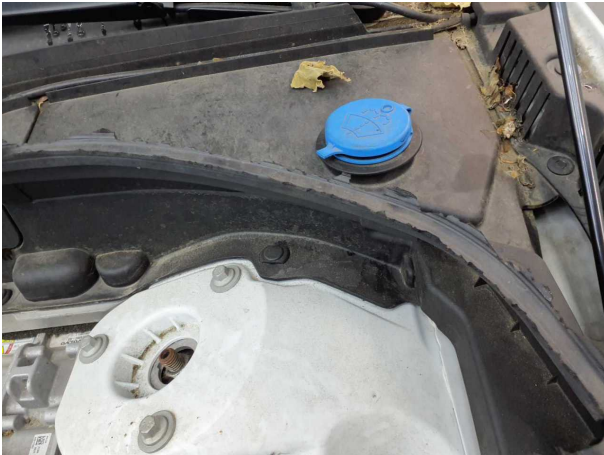
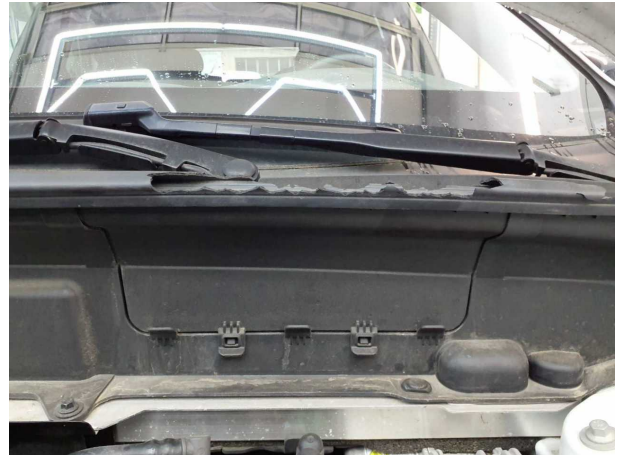
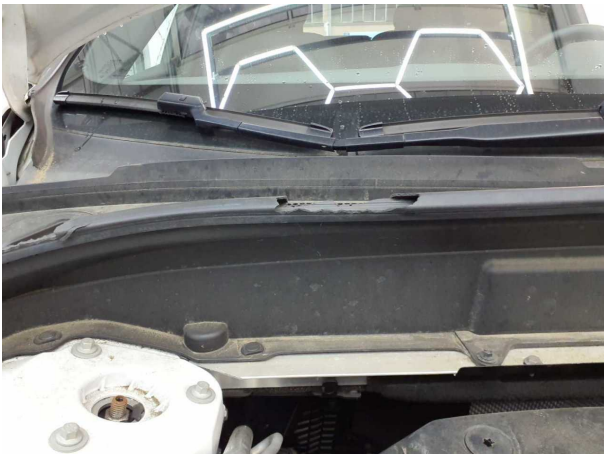
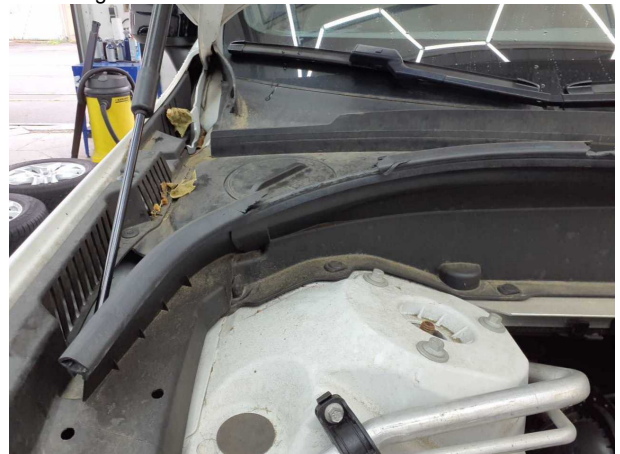
Beschädigung #4: Motor: Motorverkleidung (Dichtung) - beschädigt - erneuern

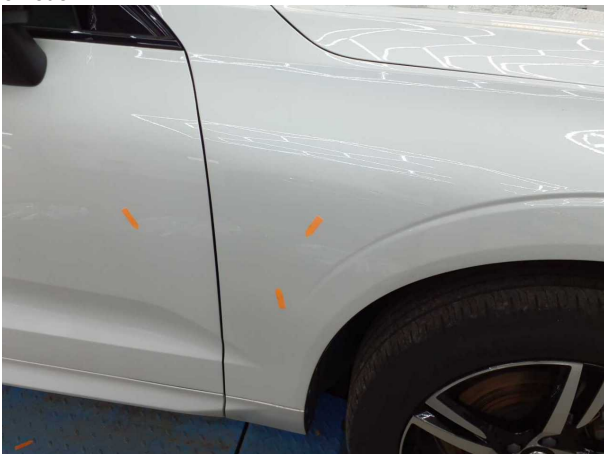
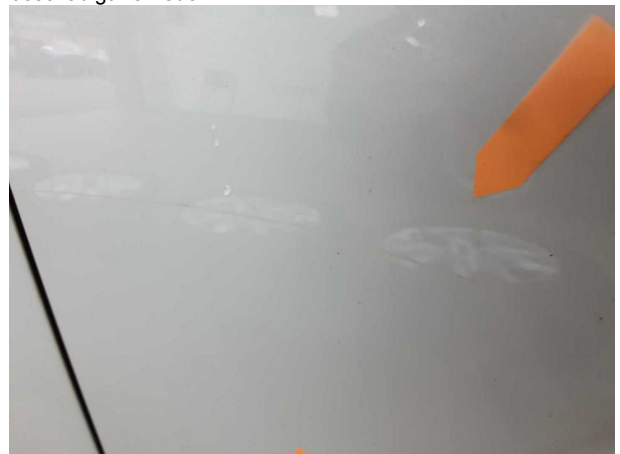
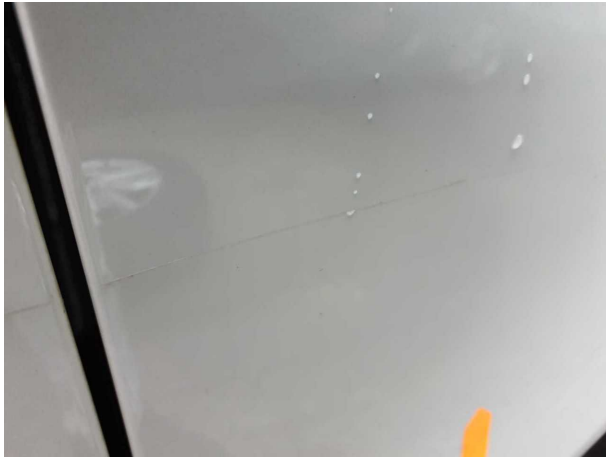
Beschädigung #5: Kotflügel rechts: Kotflügel rechts - Kratzer - Smart Repair

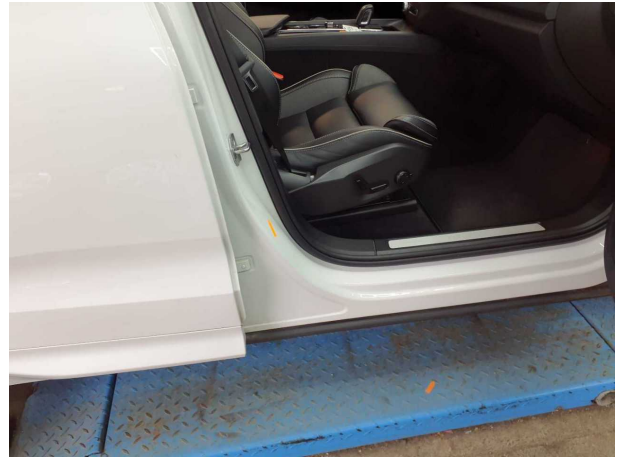
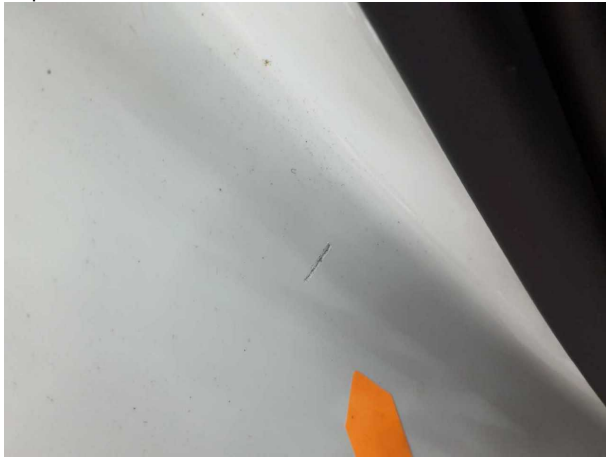
Beschädigung #6: Schweller rechts: Einstieg - Kratzer - Smart Repair

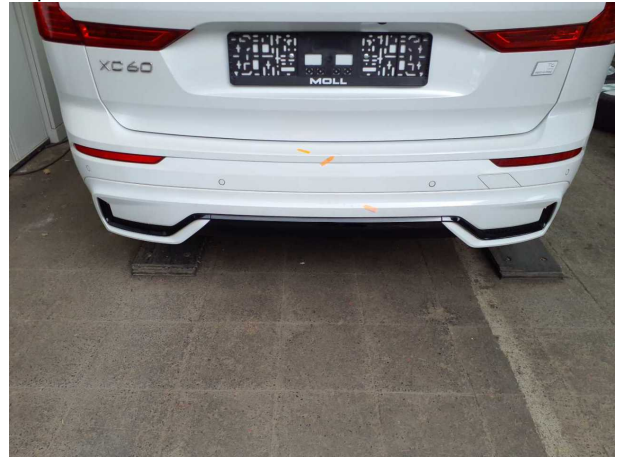
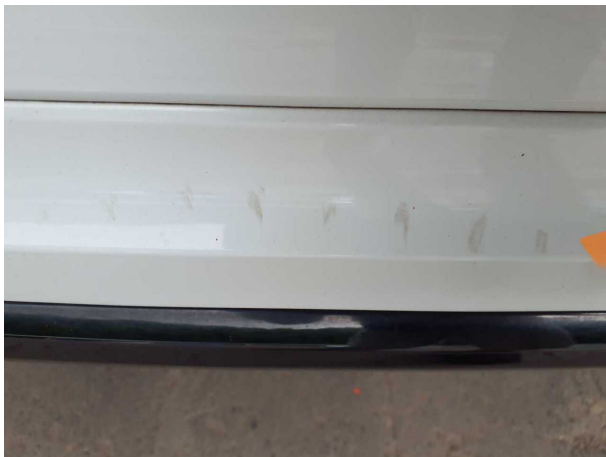
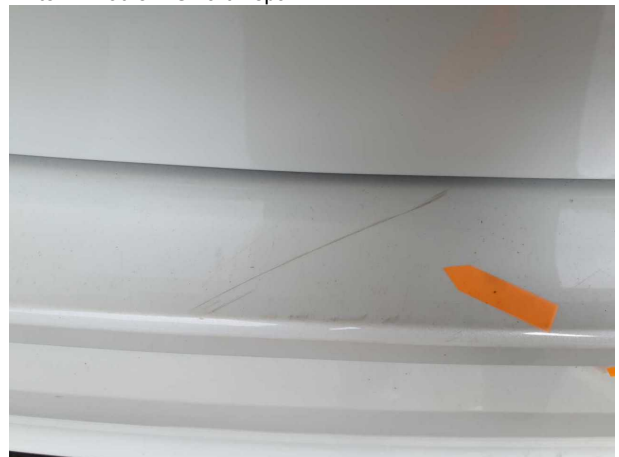
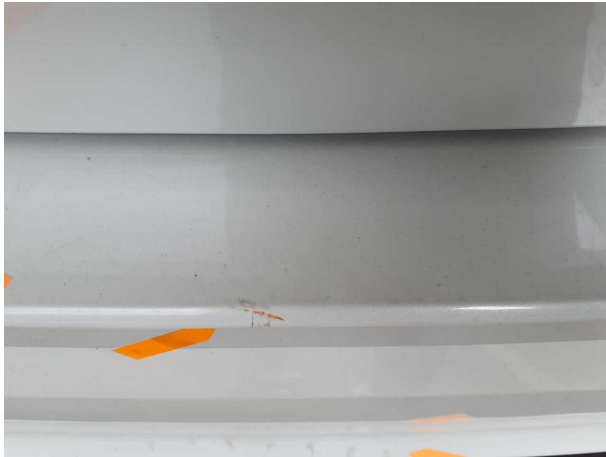
Beschädigung #7: Stossfänger hinten: Abdeckung Stossfänger hinten - Kratzer - Smart Repair

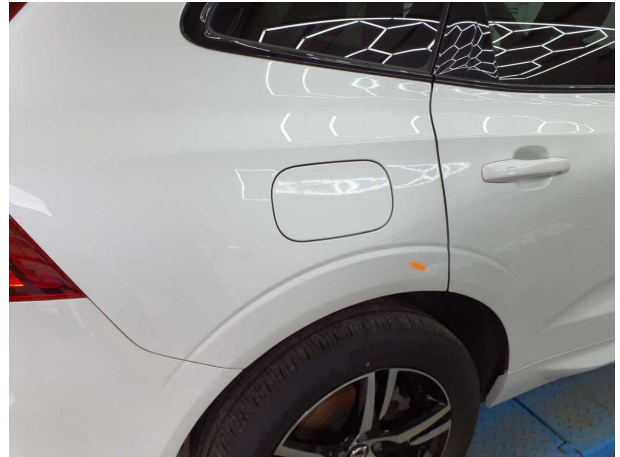
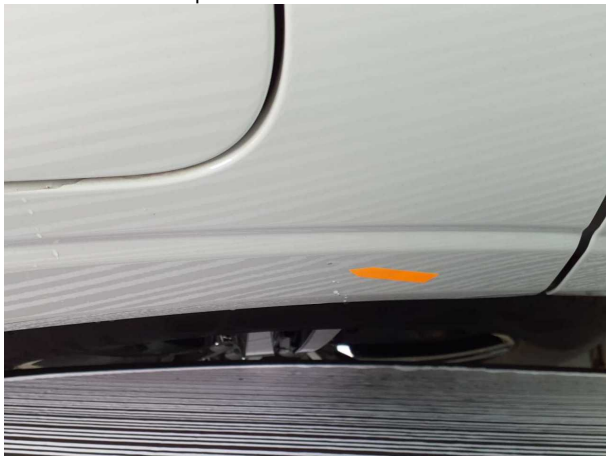
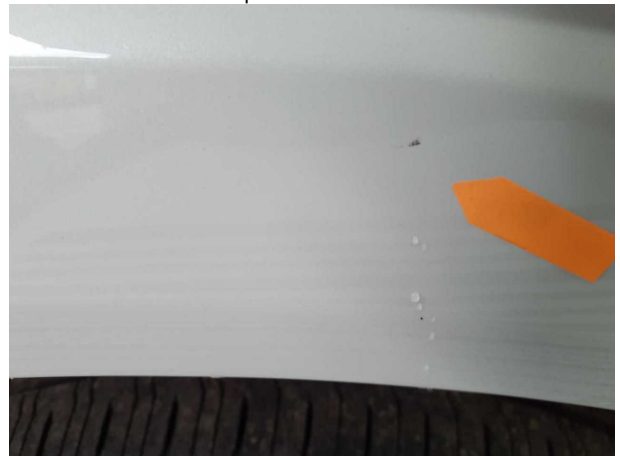
Beschädigung #8: Seitenwand rechts: Seitenwand - Delle / Lackschaden - Smart Repair

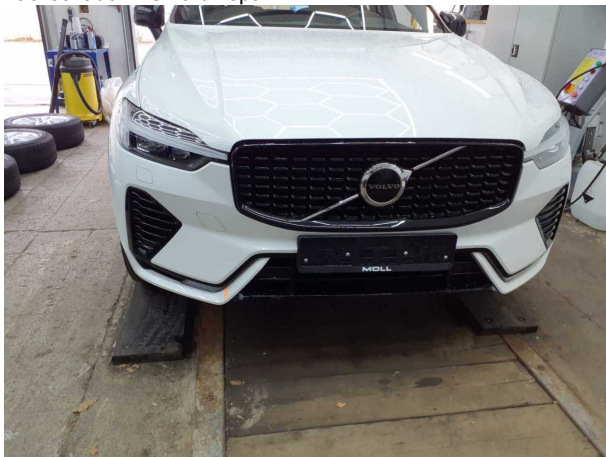
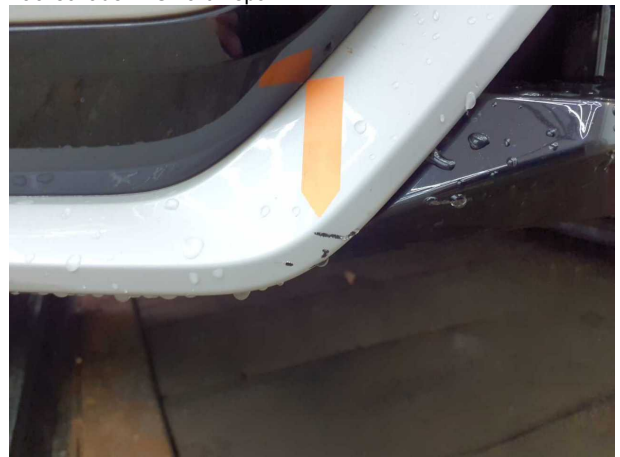
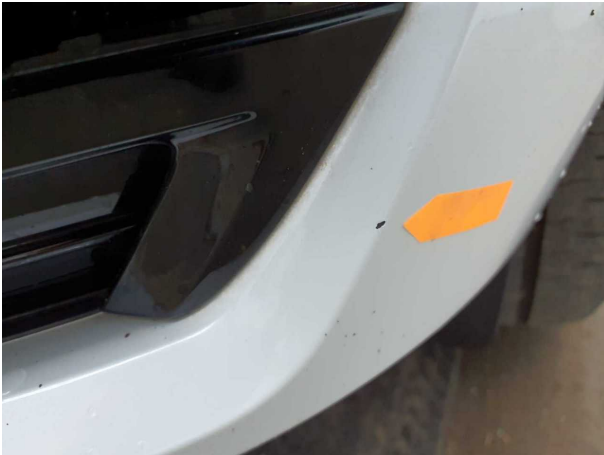
Beschädigung #9: Stossfänger vorn: Stossfänger vorn - Kratzer - Smart Repair

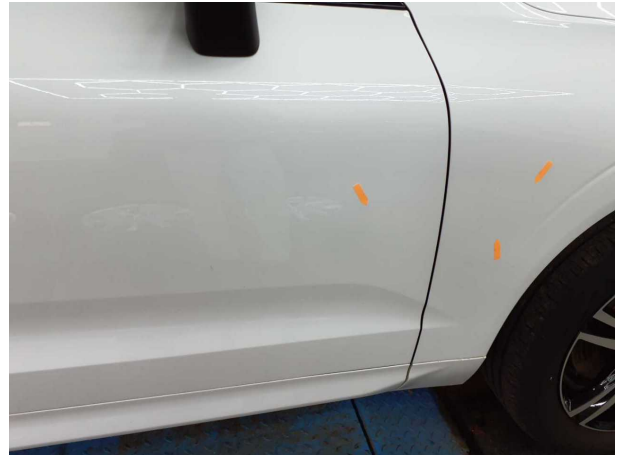
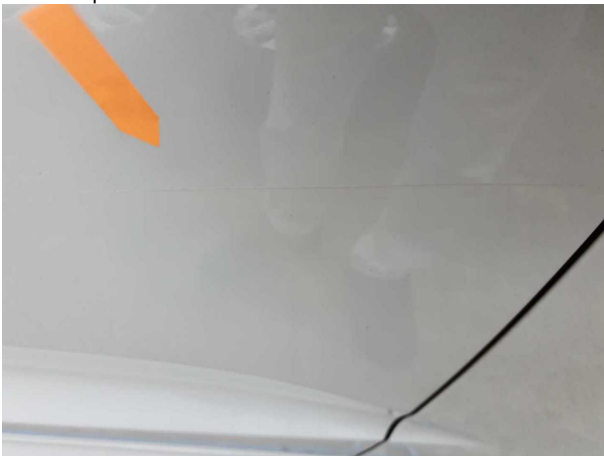
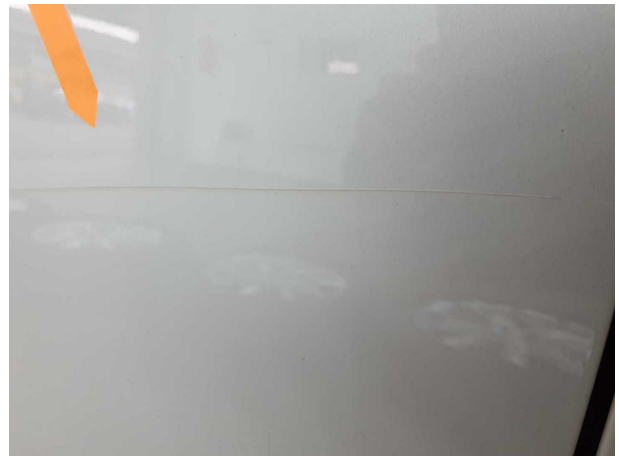
Beschädigung #10: Tür vorn rechts: Tür - Kratzer - Smart Repair

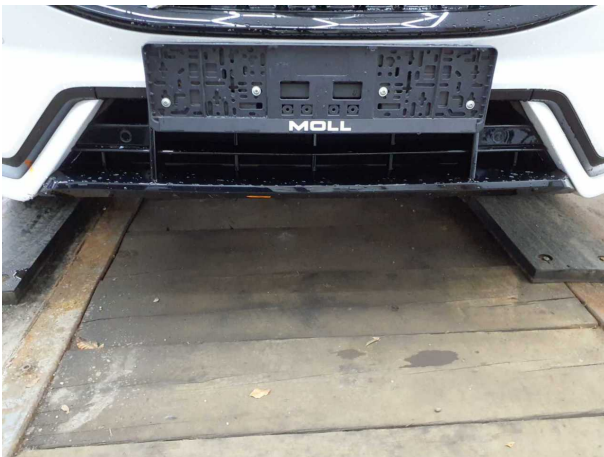
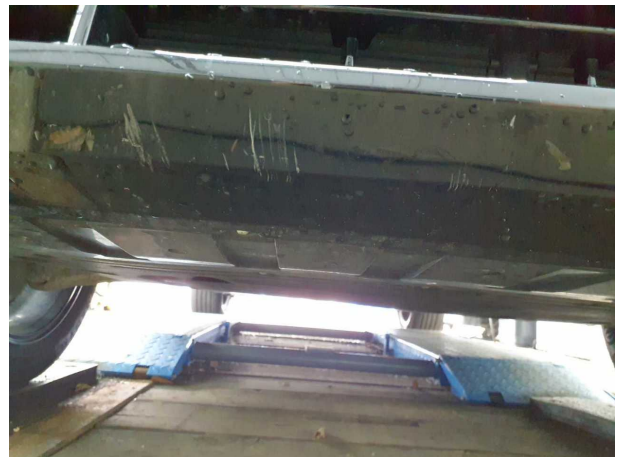
Beschädigung #11: Stossfänger vorn: Spoiler - Kratzer - Smart Repair

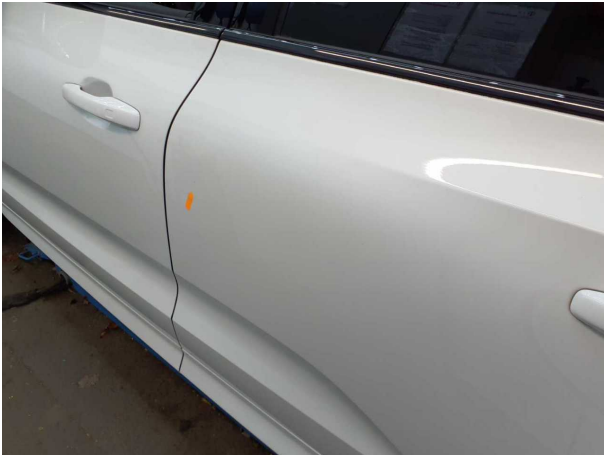
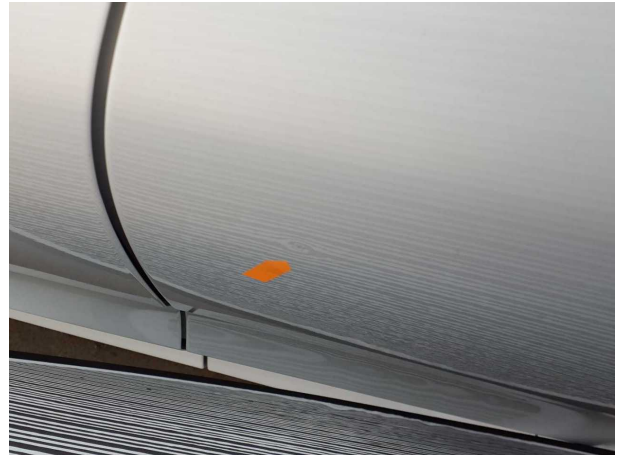
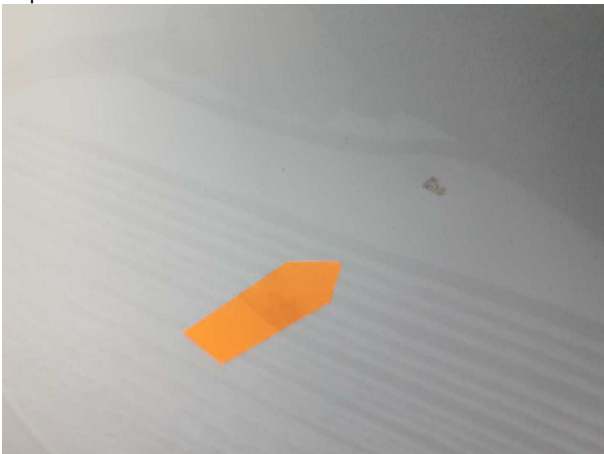
Beschädigung #13: Tür hinten links: Tür - Delle / Lackschaden - Sm...
Repair

Beschädigung #13: Tür hinten links: Tür - Delle / Lackschaden -
Smart Repair

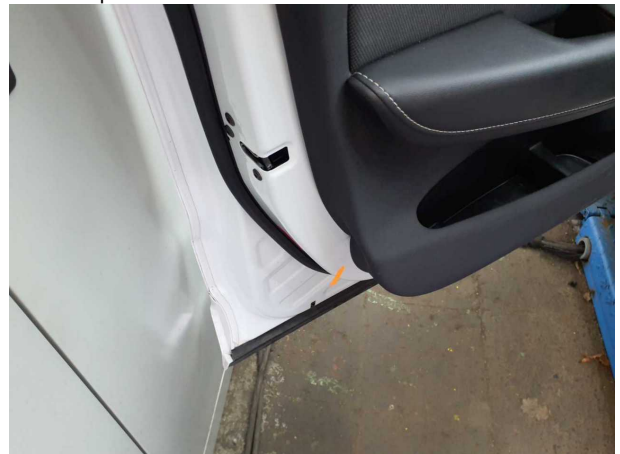
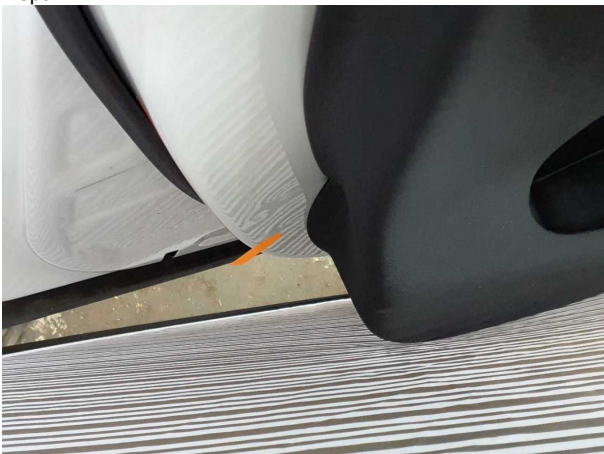
Beschädigung #14: Tür vorn links: Tür (innen) - Delle /
Lackschaden - Smart Repair

Beschädigung #14: Tür vorn links: Tür (innen) - Delle / Lackschaden -
Smart Repair

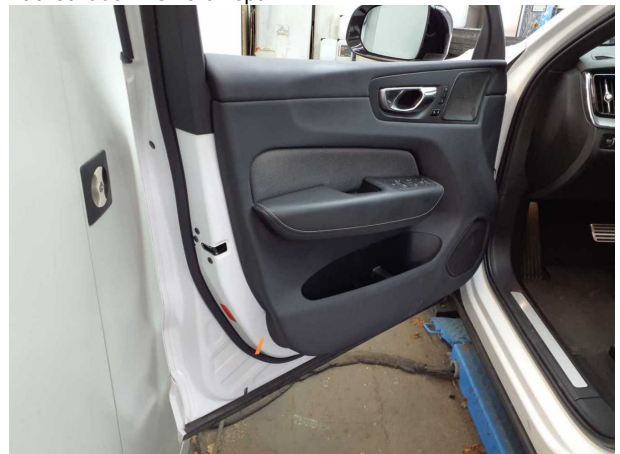
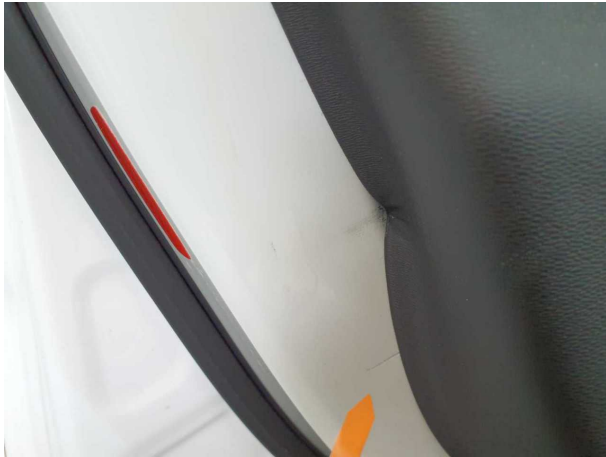
Beschädigung #15: Verkleidungen/Abdeckungen: Türverkleidung
vorn links - verformt - erneuern

Beschädigung #15: Verkleidungen/Abdeckungen: Türverkleidung vorn links - verformt - erneuern
