» Übersicht

Auftrags-Nr: 1002225590
Besichtigt am: 11.12.2025 10:37
Berichts-Nr: 9652147
FIN: WVVZZZ3CZPE052390

Fahrzeugkategorie:	Personenkraftwagen
Fahrzeugart:	Kombi
Hersteller:	Volkswagen
Modell:	Passat
HSN / TSN:	0603 / CMM
Erstzulassungsdatum:	25.05.2023
Laufleistung:	74.047 km
Nachweis Kilometerstand:	
Farbe:	Tornadorot
Farbe Dach:	Tornadorot
Antriebsart:	Frontantrieb
Motorisierung/Kraftstoff:	Diesel
Hubraum:	2.000 ccm
Leistung:	90 kW (123 PS)
Fahrzeuglänge:	
Fahrzeughöhe:	
Fahrzeugbreite:	
Zulässiges Gesamtgewicht:	
Radstand:	
Anzahl Achsen:	2
Zylinder:	4
Schadstoffklasse:	Euro 6
Anzahl Türen:	4
Anzahl Sitze:	5
Getriebe:	Automatik 7-Gang
Polsterart:	Stoff
Interieurfarbe:	Titanschwarz/Titanschwarz/Titanschwarz
Anzahl vorhandene Schlüssel:	2

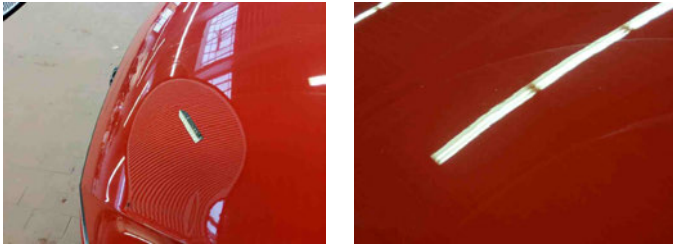
Bauteil	Lack (µm)
Lackschichtdicke Motorhaube (µm)	332,0

1 - Motorhaube - Instandsetzung nicht sach-/fachgerecht - Instandsetzen + lackieren

Nr	Bauteil	Schadensbeschreibung	Reparaturempfehlung
1	Motorhaube	Instandsetzung nicht sach-/fachgerecht	Instandsetzen + lackieren
2	Vorbereitungszeit Metall-Lackierung	Lack Vorbereitung	Ausführen
3	D-Säule rechts	Delle(n)	Kaltdrücken
4	Heckklappenverkleidung	Kratzer	Ersetzen
5	Stoßfänger hinten	Kratzer	Spotrepair
6	Außenspiegel Gehäuse rechts	Kratzer	Smart Repair
7	Tür vorne rechts	Kratzer	Auslegen + Polieren

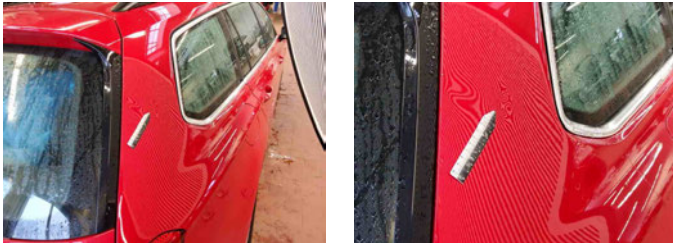
3 - D-Säule rechts - Delle(n) - Kaltdrücken

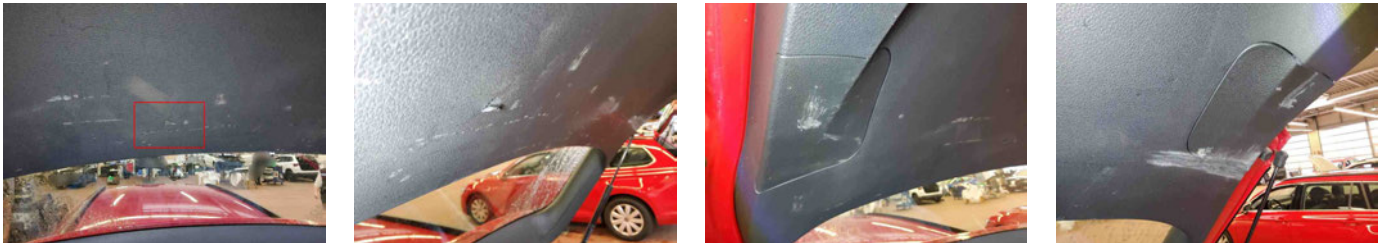
4 - Heckklappenverkleidung - Kratzer - Ersetzen

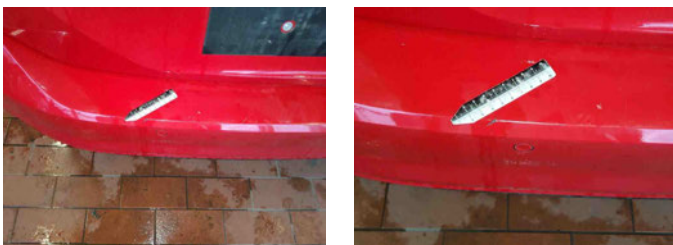
5 - Stoßfänger hinten - Kratzer - Spotrepair
