VR3UHZKXZNT104924

Zustandsbericht

TÜV SÜD Auto Service GmbH
Römeräcker 1
76351 Linkenheim - Hochstetten

Inspection date: 24 Jun 2026
Protocol number: 46131378
Delivery date: 24 Jun 2026

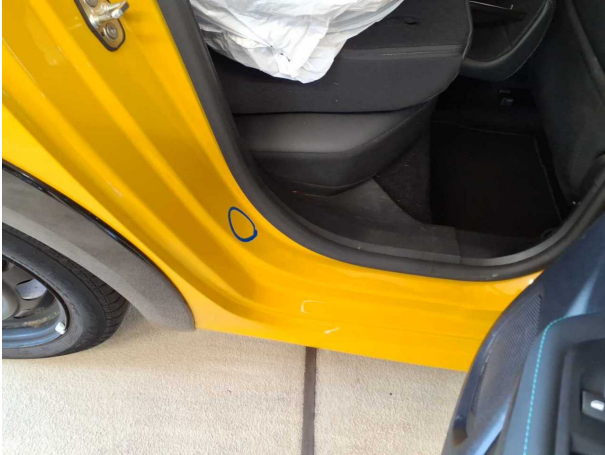
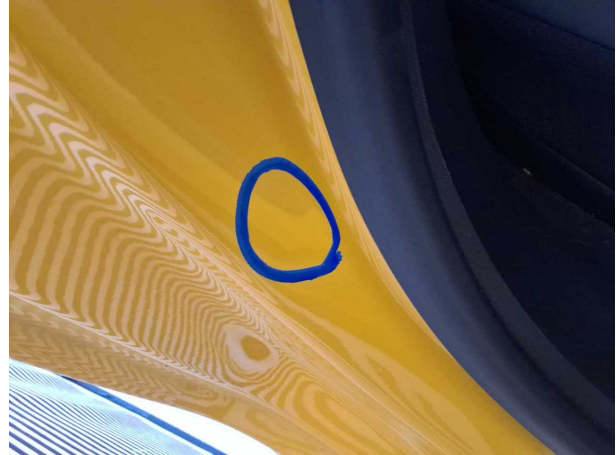
| No. | Component group | Description |
|---|---|---|
| 1 | Door - rear right side | Door - dent(s) - Smooth repair work |

Damage #1: Door - rear right side: Door - dent(s) - Smooth repair work

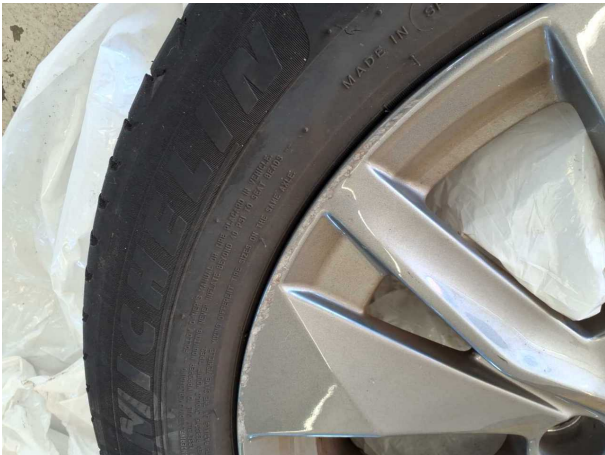
| No. | Component group | Description |
|---|---|---|
| 2 | 2nd wheel set | 1 alloy rim - Scratched - Loss in value |

Damage #2: 2nd wheel set: 1 alloy rim - Scratched - Loss in value

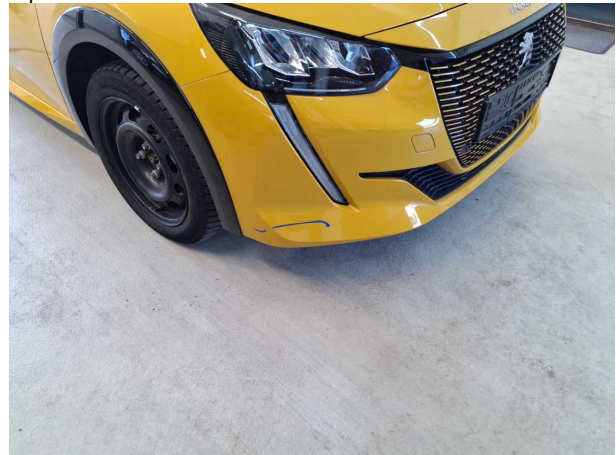
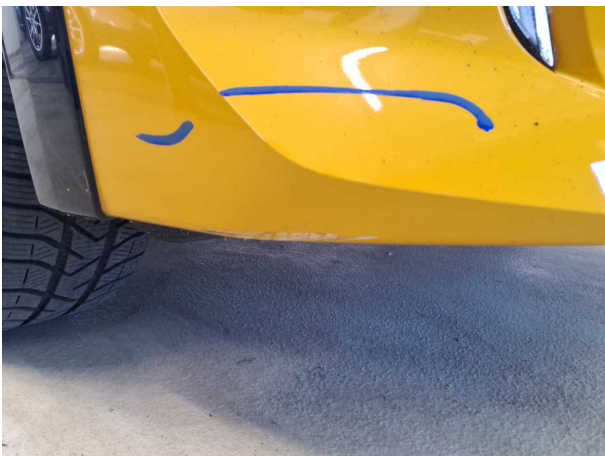
| No. | Component group | Description |
|---|---|---|
| 4 | Front bumper | Front bumper - Scratched - Smart repair |

Damage #4: Front bumper: Front bumper - Scratched - Smart repair

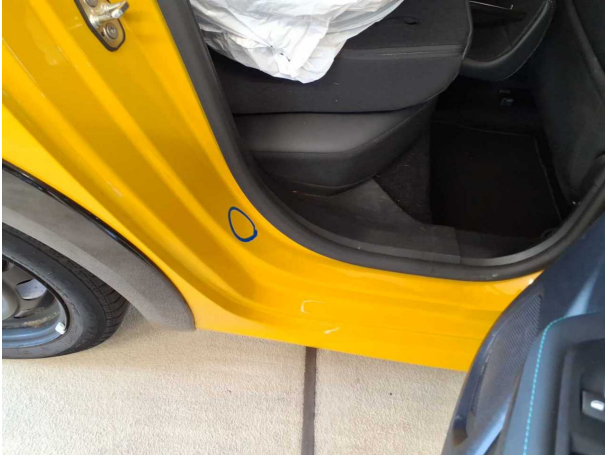
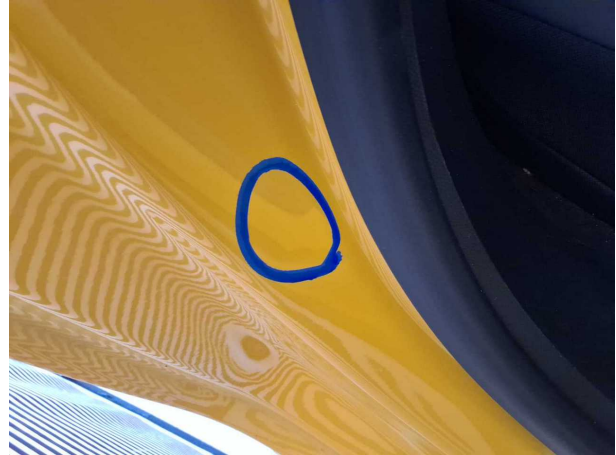
| Nr. | Bauteilgruppe | Beschreibung |
|---|---|--|
| 1 | Tür hinten rechts | Tür - Delle(n) - sanft instandsetzen |

Beschädigung #1: Tür hinten rechts: Tür - Delle(n) - sanft instandsetzen

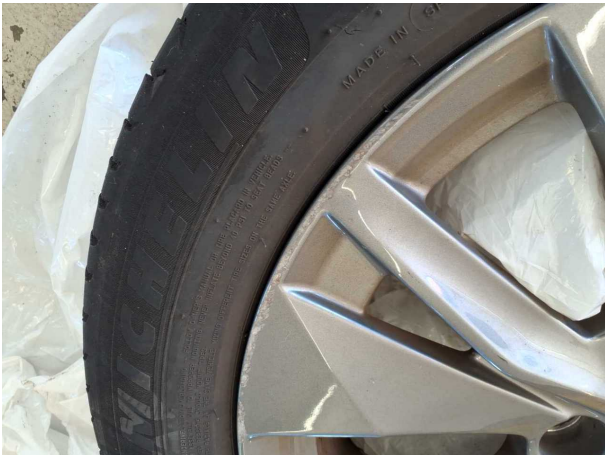
| Nr. | Bauteilgruppe | Beschreibung |
|---|---|--|
| 2 | 2.Radsatz | 1 Leichtmetallfelge - verkratzt / verschürft - Wertminderung |

Beschädigung #2: 2.Radsatz: 1 Leichtmetallfelge - verkratzt / verschürft - Wertminderung

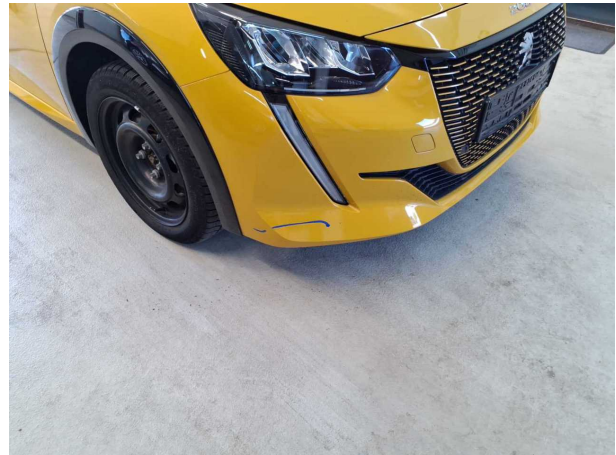
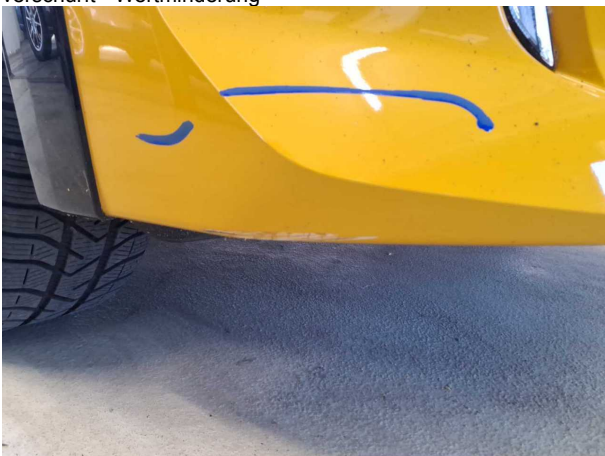
| Nr. | Bauteilgruppe | Beschreibung |
|---|---|--|
| 4 | Stoßfänger vorn | Stoßfänger vorn - verkratzt / verschürft - Smart Repair |

Beschädigung #4: Stossfänger vorn: Stossfänger vorn - verkratzt / verschürft - Smart Repair
