Ford

PUMA 1.0 155CV S6.2 AUTOMÁTICO

VIN (NUMERO DE BASTIDOR): WF02XXERK2SU75855

Detalles del estado

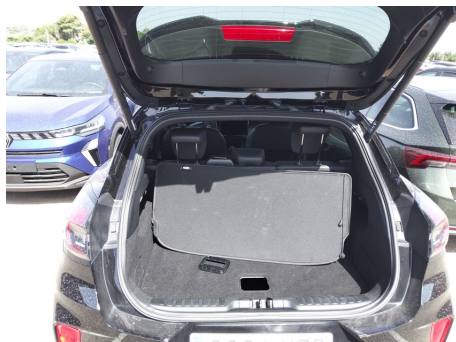
Elementos faltantes / Cubierta de carga

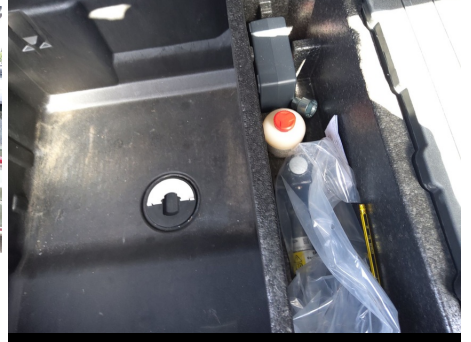
Elementos faltantes / Kit de reparación de neumáticos compresor

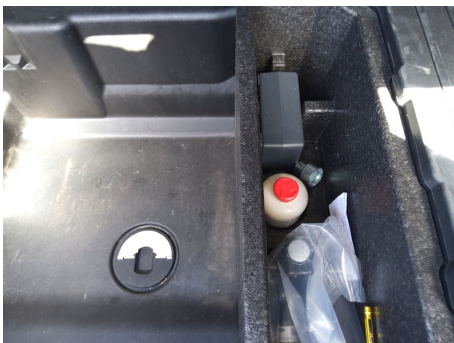
Elementos faltantes / Kit de reparación de neumáticos de recarga

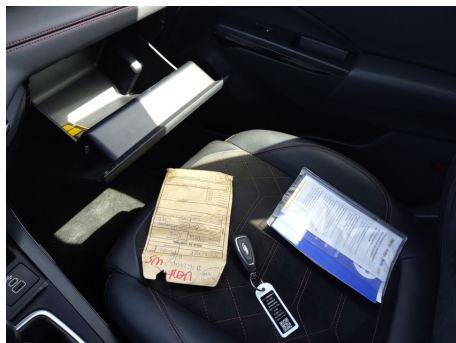
Manual de usuario / - / Faltante

#	Elemento	Defecto	Operación	Coste neto
001	Manual de usuario / -	Faltante	Sustitución	20,00 EUR
	Tiempo de carrocería	Tiempo de pintura	Precio del recambio	Franquicia
	Coste de carrocería	Coste de pintura	Coste de material	
002	tirador de alfombra trasera / - ¹	Roto	Sustitución	166,92 EUR

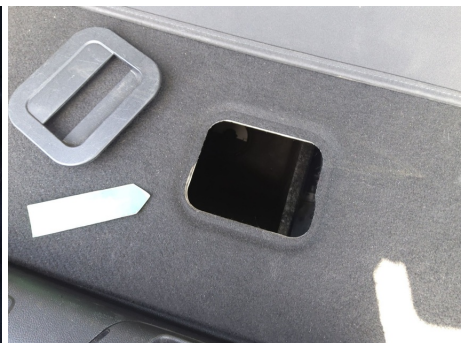
tirador de alfombra trasera / - / Roto

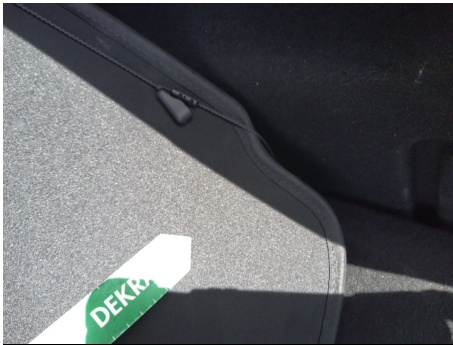
Clip de bandeja trasera / Derecha / Faltante

Tiempo de carrocería	Tiempo de pintura	Precio del recambio	Franquicia
	-	-	166,92 EUR	
	Coste de carrocería	Coste de pintura	Coste de material	-
	-	-	-	
003	Clip de bandeja trasera / Derecha	Faltante	Sustitución	3,40 EUR
	Tiempo de carrocería	Tiempo de pintura	Precio del recambio	Franquicia

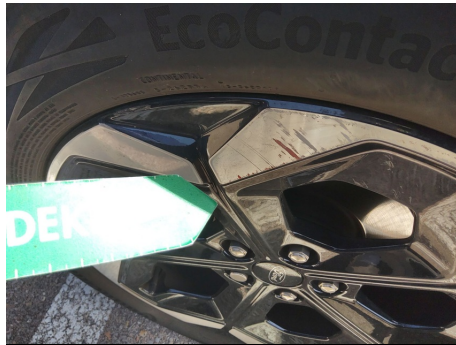
Llanta / Delantero Izquierdo / Ralladura

-	-	3,40 EUR	
	Coste de carrocería	Coste de pintura	Coste de material	-
	-	-	-	
004	Llanta / Delantero izquierdo Material : Aleación de aluminio / Diámetro de llanta / neumático : 18 "	Ralladura	Smart repair	80,00 EUR
	Tiempo de carrocería	Tiempo de pintura	Precio del recambio	Franquicia

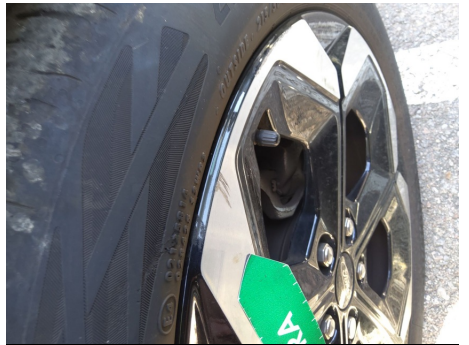
Llanta / Delantero Derecho / Ralladura

-	-	-	
	Coste de carrocería	Coste de pintura	Coste de material	80,00 EUR
	-	-	-	
005	Llanta / Delantero Derecho Material : Aleación de aluminio / Diámetro de llanta / neumático : 18 "	Ralladura	Smart repair	80,00 EUR
	Tiempo de carrocería	Tiempo de pintura	Precio del recambio	Franquicia

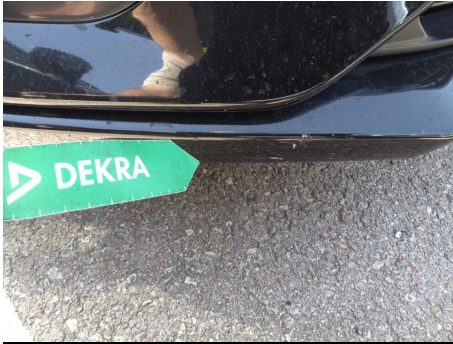
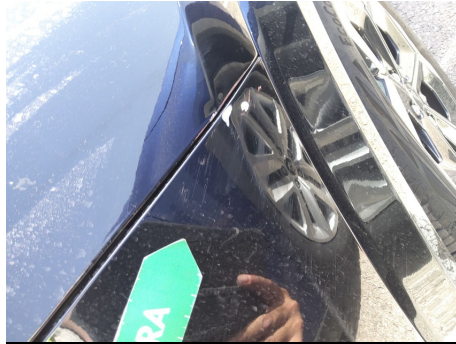
Paragolpes / Delantero / Ralladura

-	-	-	
	Coste de carrocería	Coste de pintura	Coste de material	80,00 EUR
	-	-	-	
006	Paragolpes / Delantero	Ralladura	Pintar	62,40 EUR
	Tiempo de carrocería	Tiempo de pintura	Precio del recambio	Franquicia

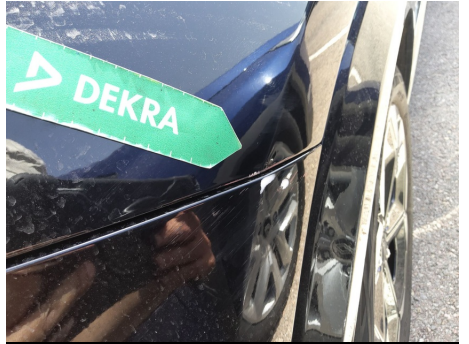
Aleta / Delantero Izquierdo / Abolladura

-	1,30 h	-	
	Coste de carrocería	Coste de pintura	Coste de material	-
	-	49,40 EUR	13,00 EUR	
007	Aleta / Delantero izquierdo	Abolladura	Reparar	31,60 EUR
	Tiempo de carrocería	Tiempo de pintura	Precio del recambio	Franquicia
	0,20 h	0,50 h	-	
	Coste de carrocería	Coste de pintura	Coste de material	-
	7,60 EUR	19,00 EUR	5,00 EUR	
008	Capó / -	Abolladura	Aceptable	-

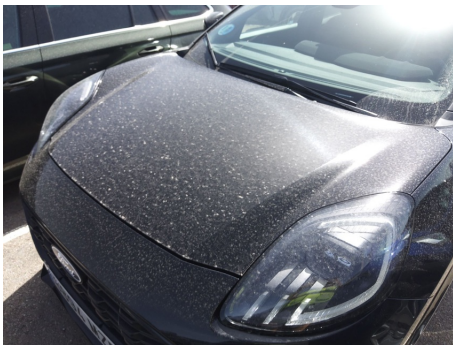
Capó / - / Abolladura

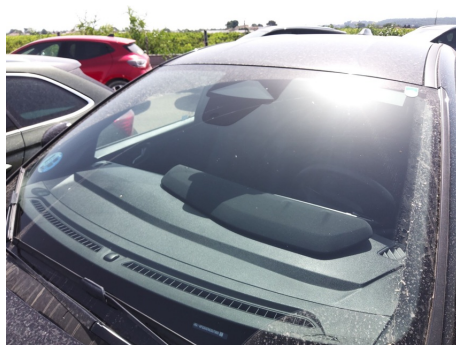
Parabrisas / - / Impacto

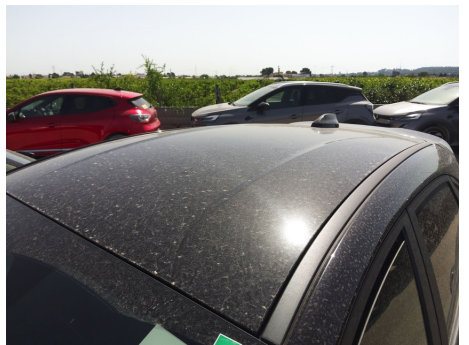
Techo / - / Abolladura

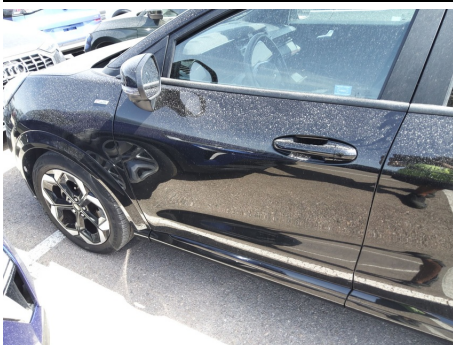
Puerta / Delantero Izquierdo / Ralladura

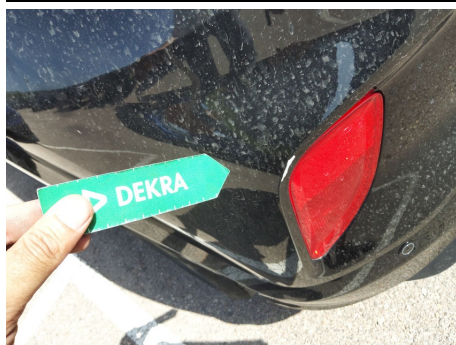
Paragolpes / Trasero / Ralladura

Tiempo de carrocería	-	Tiempo de pintura	-	Precio del recambio	-	Franquicia
	Coste de carrocería	-	Coste de pintura	-	Coste de material	-	
012	Paragolpes / Trasero		Ralladura		Pintar		62,40 EUR

Tiempo de carrocería	-	Tiempo de pintura	1,30 h	Precio del recambio	-	Franquicia
	Coste de carrocería	-	Coste de pintura	49,40 EUR	Coste de material	13,00 EUR

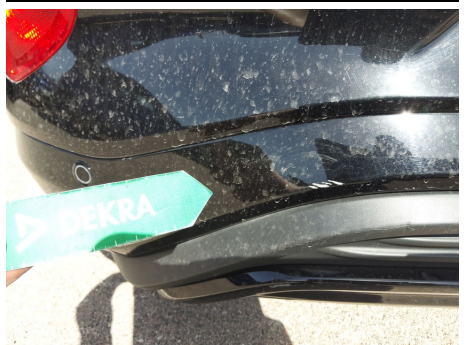
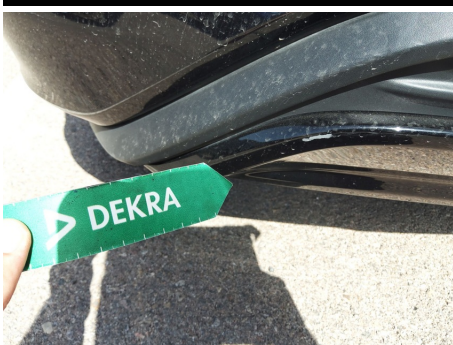
Moldura de paragolpes / Trasero / Ralladura

013	Moldura de paragolpes / Trasero		Ralladura		Pintar		43,20 EUR

Tiempo de carrocería	-	Tiempo de pintura	0,90 h	Precio del recambio	-	Franquicia
	Coste de carrocería	-	Coste de pintura	34,20 EUR	Coste de material	9,00 EUR	
014	Spoiler / Trasero		Ralladura		Pintar		24,00 EUR

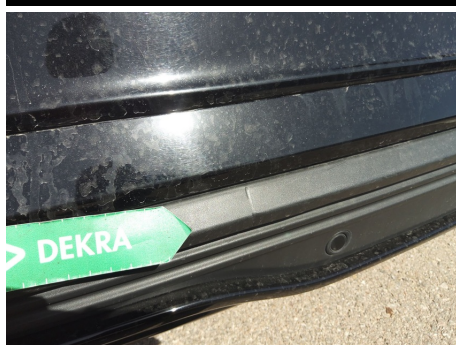
Spoiler / Trasero / Ralladura

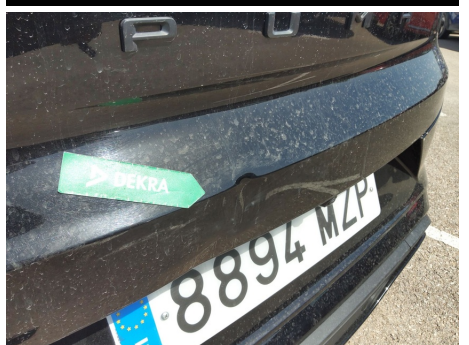
Portón trasero / puerta del maletero / - / Abolladura

Tiempo de carrocería	Tiempo de pintura	Precio del recambio	Franquicia
	-	0,50 h	-	
	Coste de carrocería	Coste de pintura	Coste de material	-
	-	19,00 EUR	5,00 EUR	
015	Portón trasero / puerta del maletero / -	Abolladura	Reparar	88,00 EUR
	Tiempo de carrocería	Tiempo de pintura	Precio del recambio	Franquicia
	0,80 h	1,20 h	-	
	Coste de carrocería	Coste de pintura	Coste de material	-
	30,40 EUR	45,60 EUR	12,00 EUR	
016	Insignia de portón trasero / maletero / -	Pegatina	Sustitución	42,77 EUR
	Tiempo de carrocería	Tiempo de pintura	Precio del recambio	Franquicia
	0,20 h	-	35,17 EUR	
	Coste de carrocería	Coste de pintura	Coste de material	-
	7,60 EUR	-	-	
017	Moldura de aleta / Trasero Derecho	Ralladura	Pintar	14,40 EUR
	Tiempo de carrocería	Tiempo de pintura	Precio del recambio	Franquicia

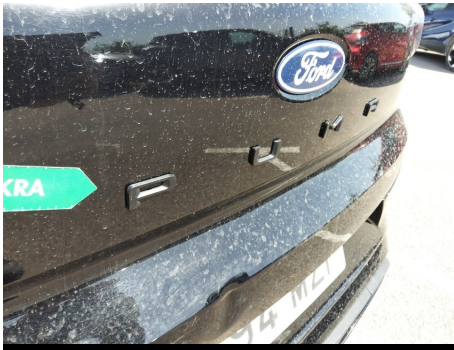
Insignia de portón trasero / maletero / - / Pegatina

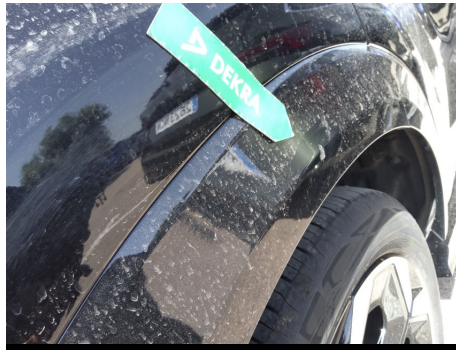
Moldura de aleta / Trasero Derecho / Ralladura

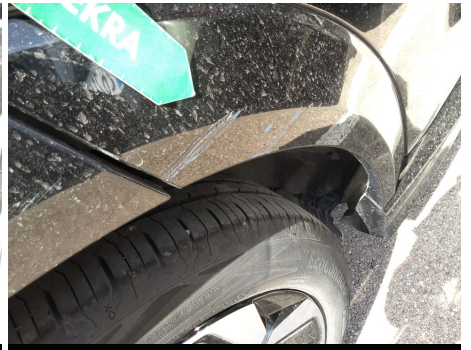
Moldura de puerta / Trasero Derecho / Ralladura

-	0,30 h	-	
	Coste de carrocería	Coste de pintura	Coste de material	-
	-	11,40 EUR	3,00 EUR	
018	Moldura de puerta / Trasero Derecho	Ralladura	Pintar	24,00 EUR
	Tiempo de carrocería	Tiempo de pintura	Precio del recambio	Franquicia

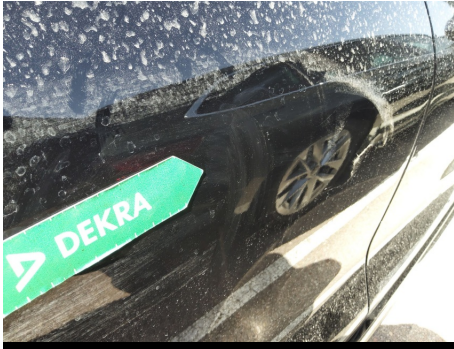
Puerta / Trasero Derecho / Abolladura

-	0,50 h	-	
	Coste de carrocería	Coste de pintura	Coste de material	-
	-	19,00 EUR	5,00 EUR	
019	Puerta / Trasero Derecho	Abolladura	Smart repair	40,00 EUR
	Tiempo de carrocería	Tiempo de pintura	Precio del recambio	Franquicia

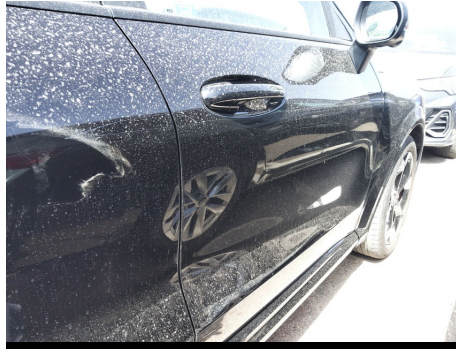
Puerta / Delantero Derecho / Abolladura

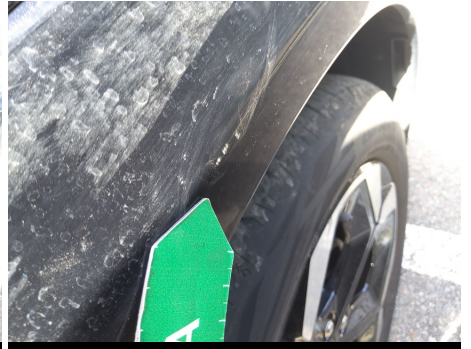
Moldura de aleta / Delantero Derecho / Ralladura

Tiempo de carrocería	Tiempo de pintura	Precio del recambio	Franquicia
	-	-	-	
	Coste de carrocería	Coste de pintura	Coste de material	-
	-	-	-	
021	Moldura de aleta / Delantero Derecho	Ralladura	Pintar	14,40 EUR
	Tiempo de carrocería	Tiempo de pintura	Precio del recambio	Franquicia
	-	0,30 h	-	
	Coste de carrocería	Coste de pintura	Coste de material	-
	-	11,40 EUR	3,00 EUR
