# Zustandsbericht

Protokollnummer: 46767763  
Auftrags-Nr / Referenz: 10408522\_1  
Besichtigungsdatum: 04.05.2026

| Hersteller / Modell | Opel VIVARO 2.0 D Cargo L EHZ Autm. Edition | | |
| Kennzeichen | HI-TB 299 | Fahrgestellnummer | VXEVEHS7N7059234 |

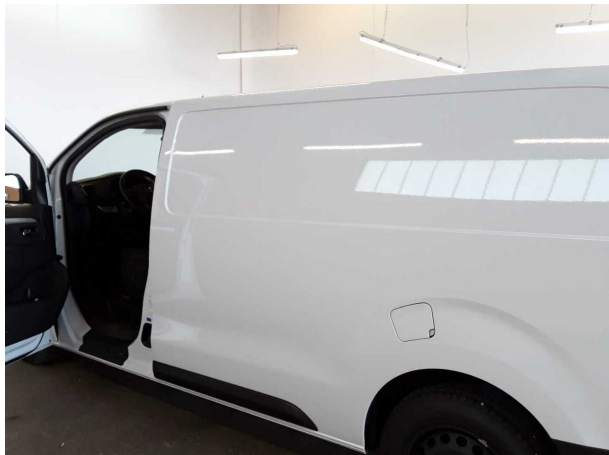
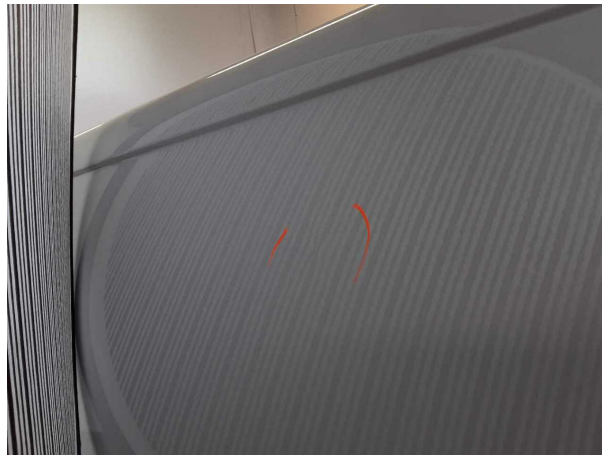
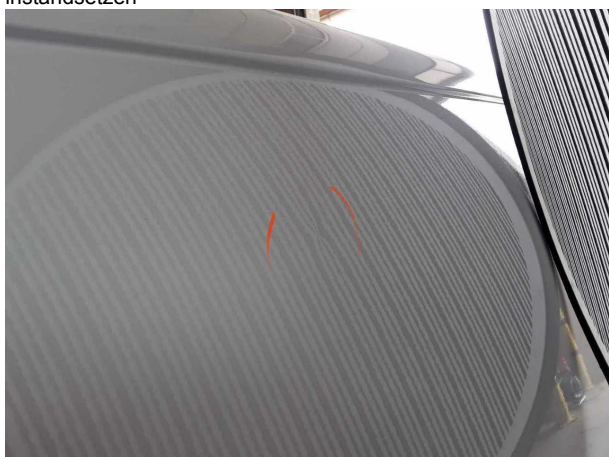
| Nr. | Bauteilgruppe | Beschreibung |
|---|---|---|
| 1 | Seitenwand links | Seitenwand - Delle(n) - sanft instandsetzen |

**Beschädigung #1:** Seitenwand links: Seitenwand - Delle(n) - sanft instandsetzen

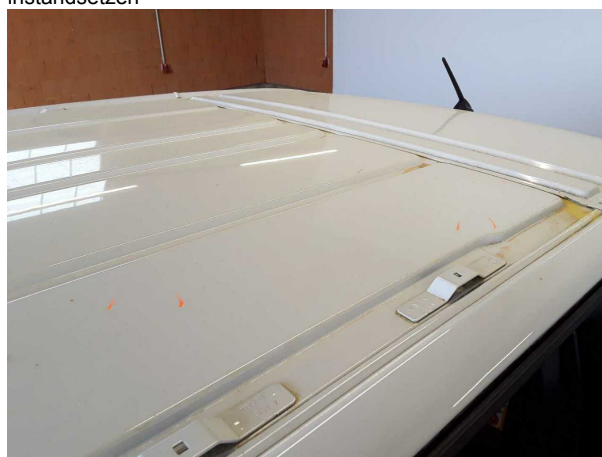
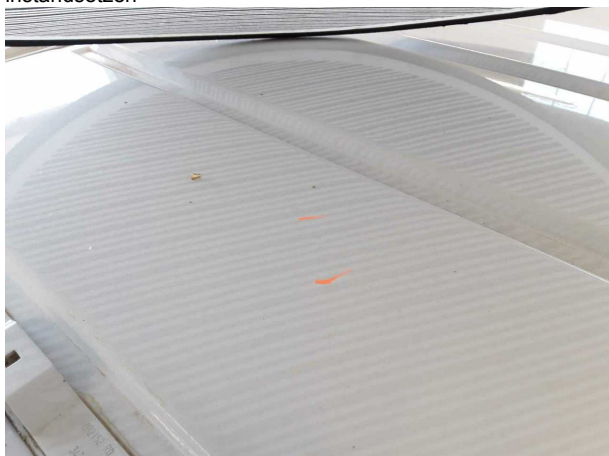
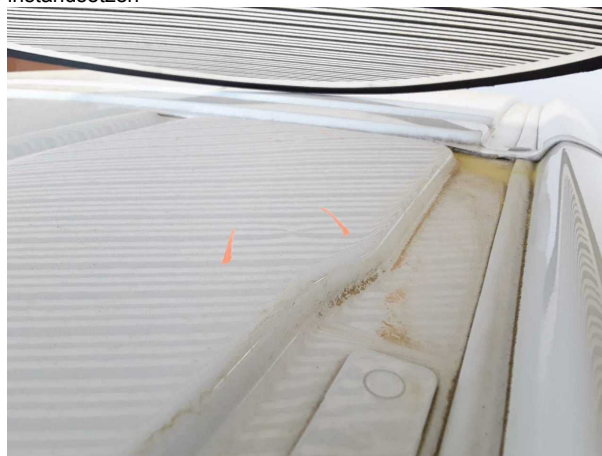
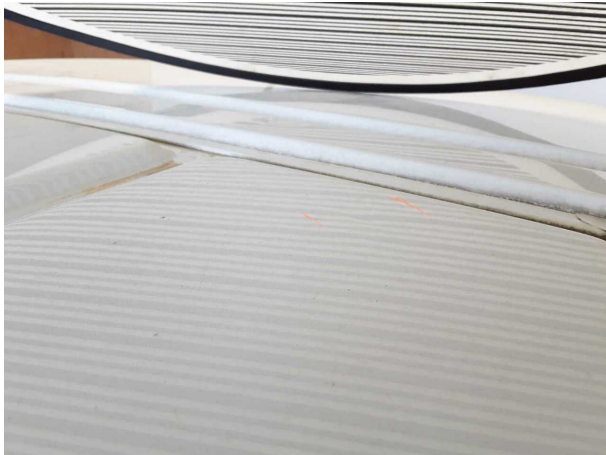
| Nr. | Bauteilgruppe | Beschreibung |
|---|---|---|
| 3 | Fahrzeugdach | Dach (Beulen) - Delle(n) - sanft instandsetzen |

**Beschädigung #3:** Fahrzeugdach: Dach (Beulen) - Delle(n) - sanft instandsetzen

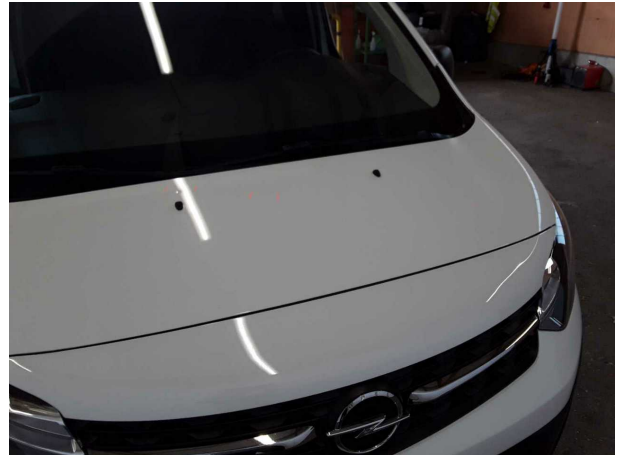
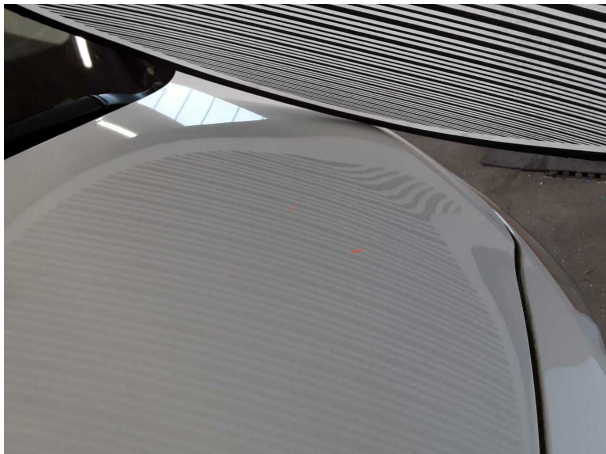
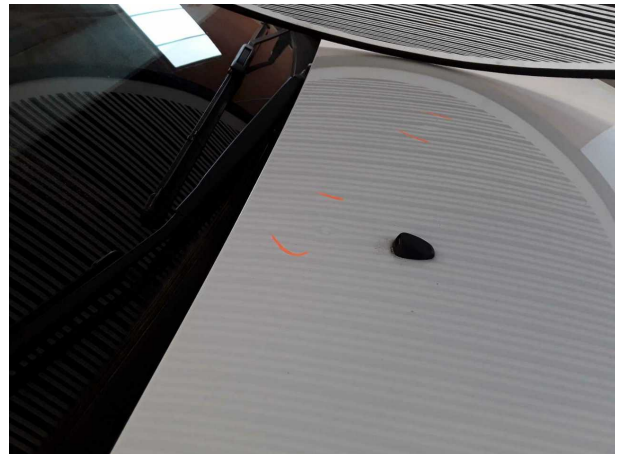
| Nr. | Bauteilgruppe | Beschreibung |
|---|---|---|
| 4 | Motorhaube | Motorhaube - Delle(n) - sanft instandsetzen |

**Beschädigung #4:** Motorhaube: Motorhaube - Delle(n) - sanft instandsetzen

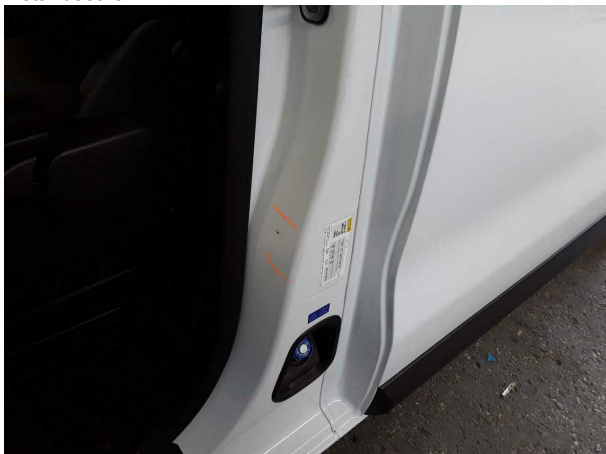
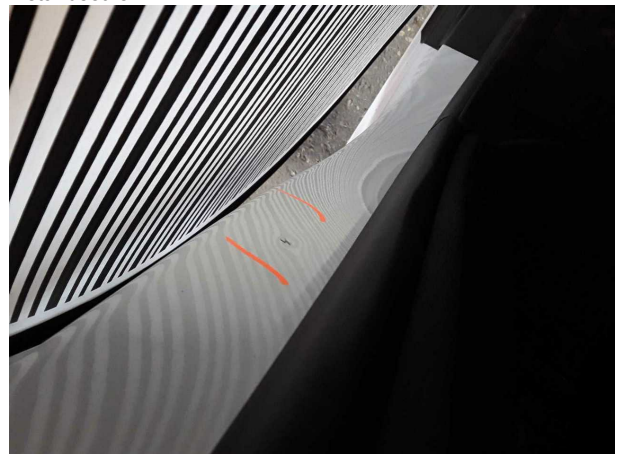
| Nr. | Bauteilgruppe | Beschreibung |
|---|---|---|
| 5 | Schweller links | Einstieg - Delle / Lackschaden - Smart Repair |

**Beschädigung #5:** Schweller links: Einstieg - Delle / Lackschaden - Smart Repair

**Beschädigung #5:** Schweller links: Einstieg - Delle / Lackschade... Smart Repair

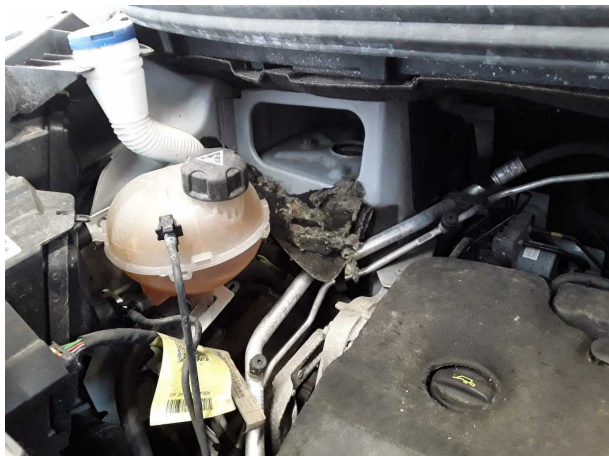
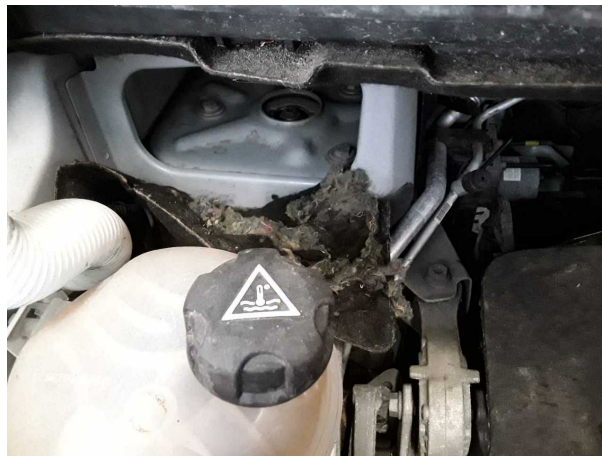
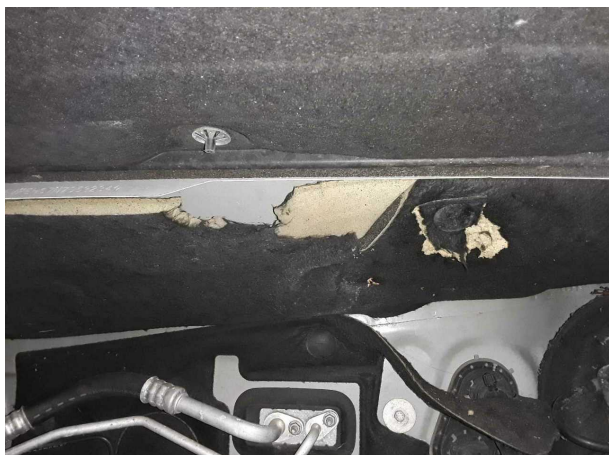
| Nr. | Bauteilgruppe | Beschreibung |
|---|---|---|
| 6 | Fahrerhaus | Dämmmatte - beschädigt - erneuern |

**Beschädigung #6:** Fahrerhaus: Dämmmatte - beschädigt - erneuern

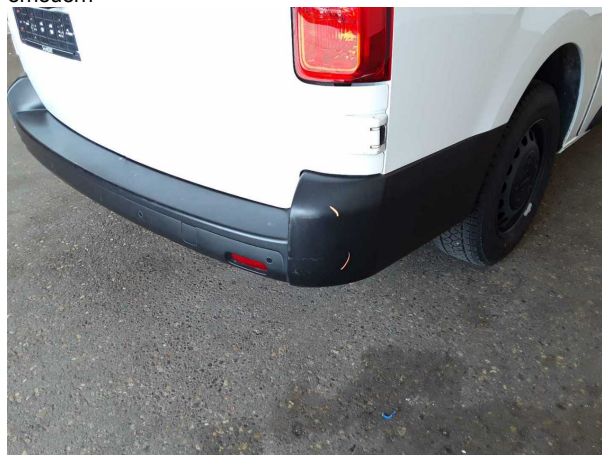
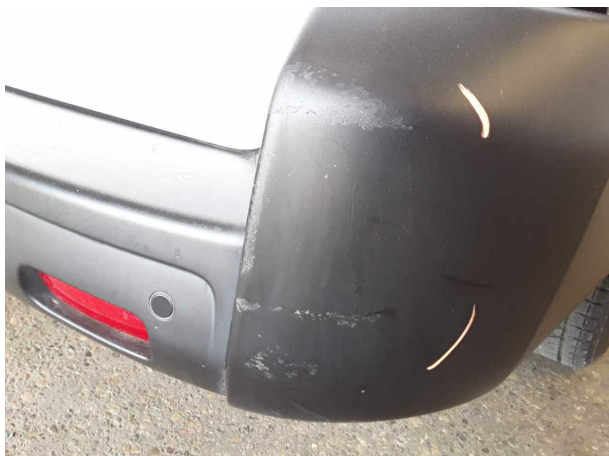
| Nr. | Bauteilgruppe | Beschreibung |
|---|---|---|
| 7 | Stoßfänger hinten | Stoßfänger hinten (unlackiert) - verkratzt / verschürft - Wertminderung |

**Beschädigung #7:** Stossfänger hinten: Stossfänger hinten (unlackiert) - verkratzt / verschürft - Wertminderung

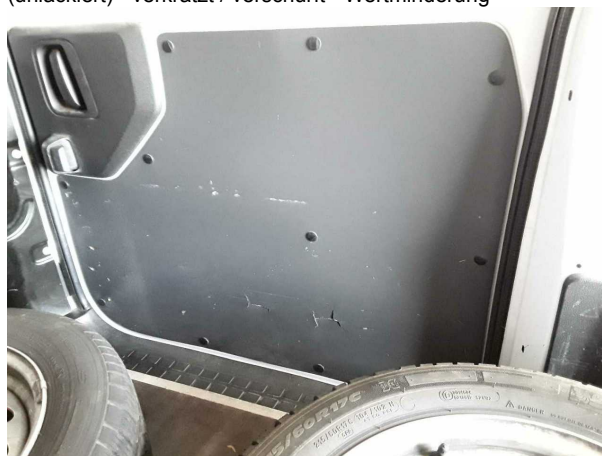
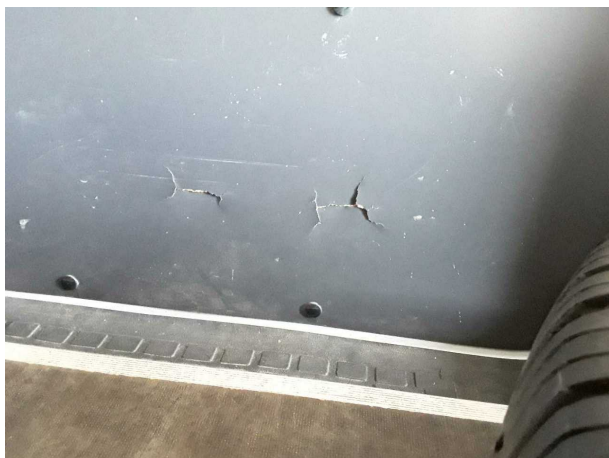
| Nr. | Bauteilgruppe | Beschreibung |
|---|---|---|
| 9 | Schiebetür rechts | Verkleidung - beschädigt - erneuern |

**Beschädigung #9:** Schiebetür rechts: Verkleidung - beschädigt - erneuern

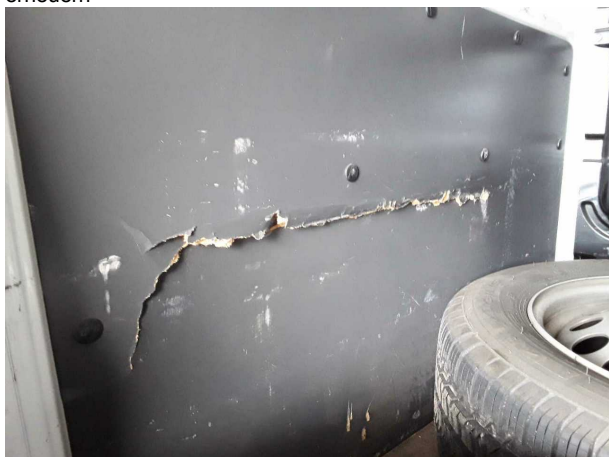
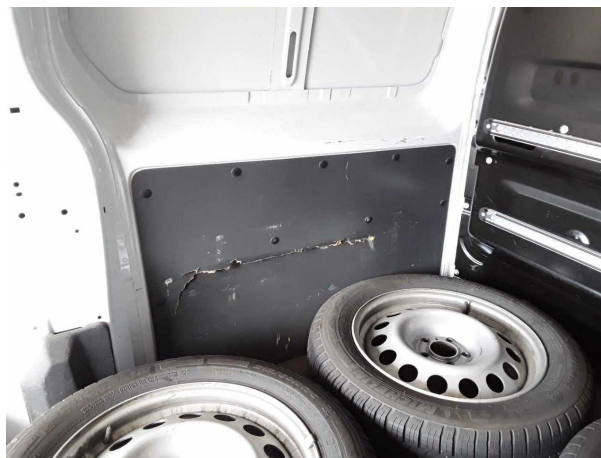
| Nr. | Bauteilgruppe | Beschreibung |
|---|---|---|
| 10 | Seitenwand links | Innenverkleidung - beschädigt - erneuern |

**Beschädigung #10:** Seitenwand links: Innenverkleidung - beschädigt - erneuern

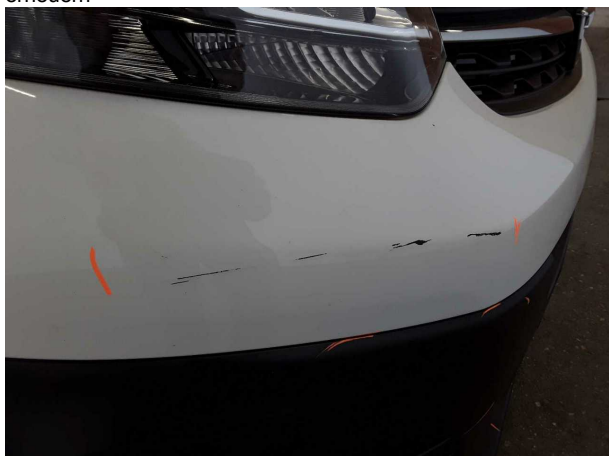
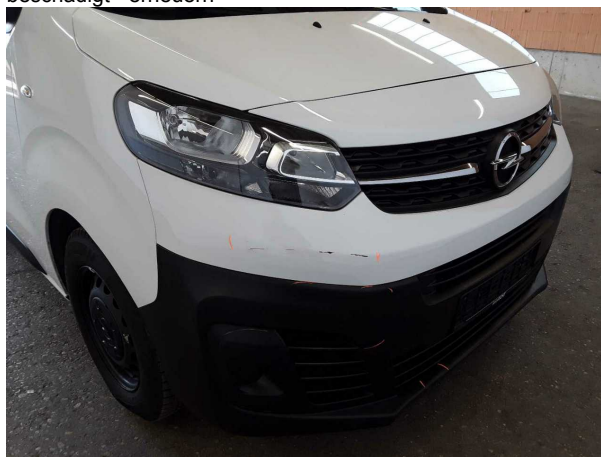
| Nr. | Bauteilgruppe | Beschreibung |
|---|---|---|
| 11 | Stoßfänger vorn | Stoßfänger vorn - verkratzt / verschürft - Smart Repair |

**Beschädigung #11:** Stossfänger vorn: Stossfänger vorn - verkratzt / verschürft - Smart Repair

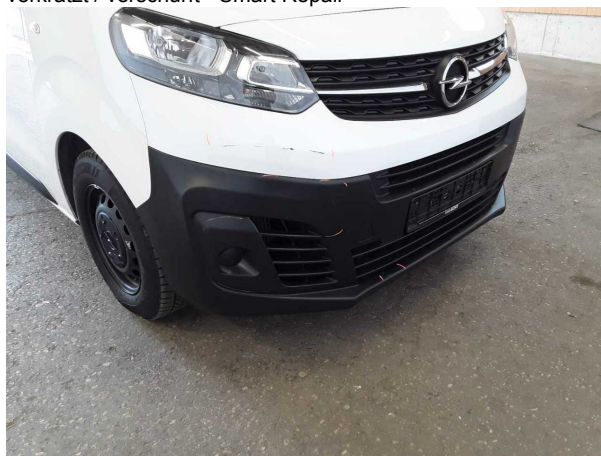
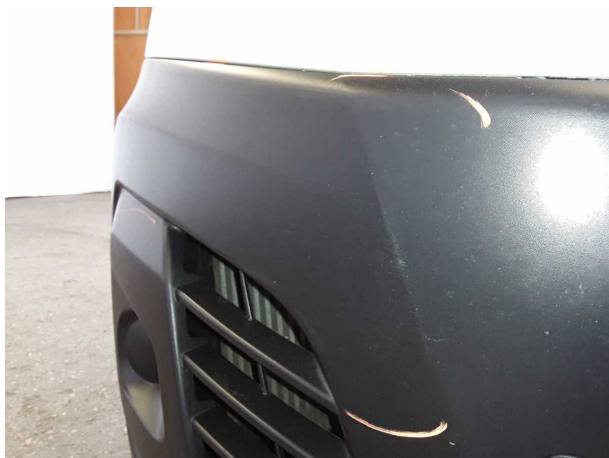
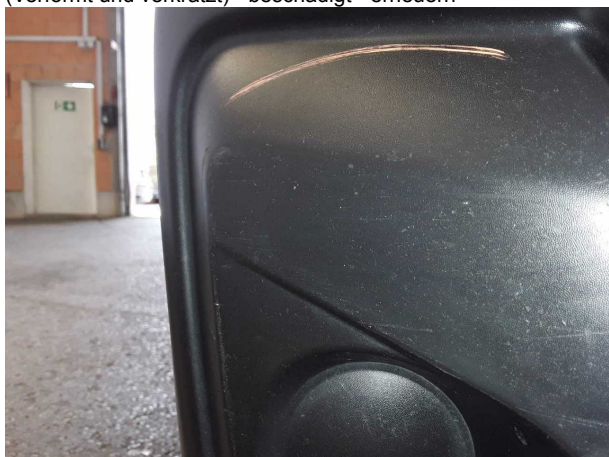
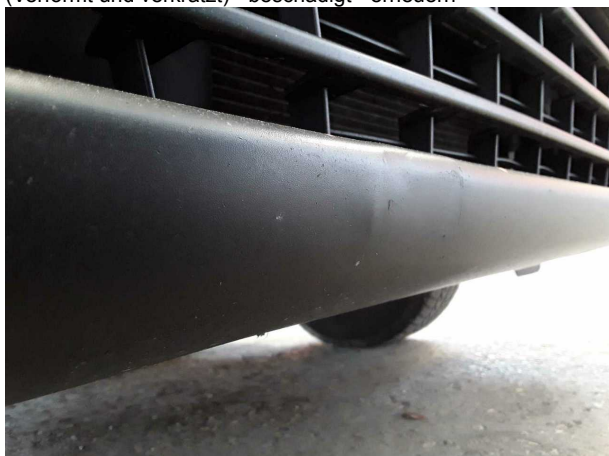
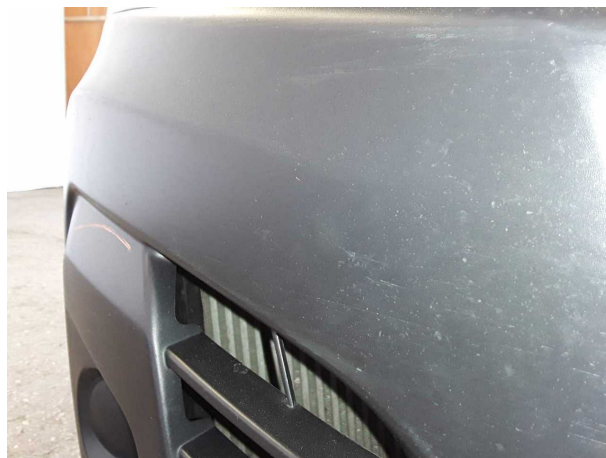
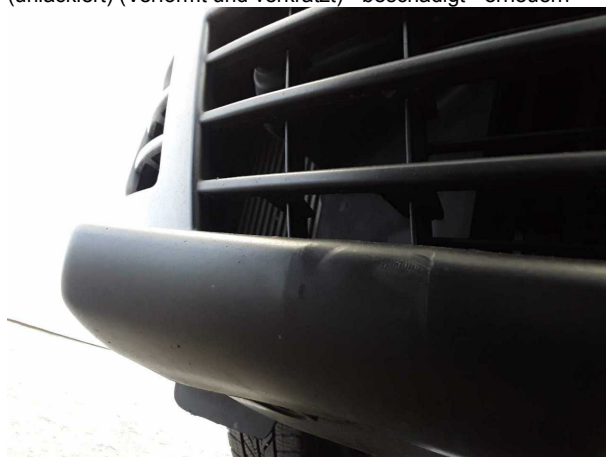
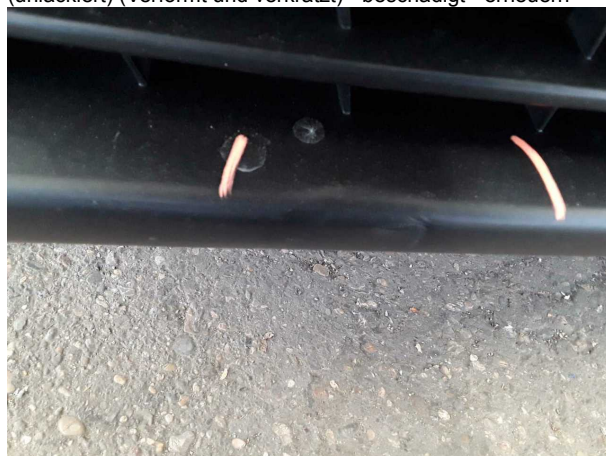
| Nr. | Bauteilgruppe | Beschreibung |
|---|---|---|
| 12 | Stoßfänger vorn | Stoßfänger vorn (unlackiert) (Verformt und verkratzt) - beschädigt - erneuern |

**Beschädigung #12:** Stossfänger vorn: Stossfänger vorn (unlackiert) (Verformt und verkratzt) - beschädigt - erneuern

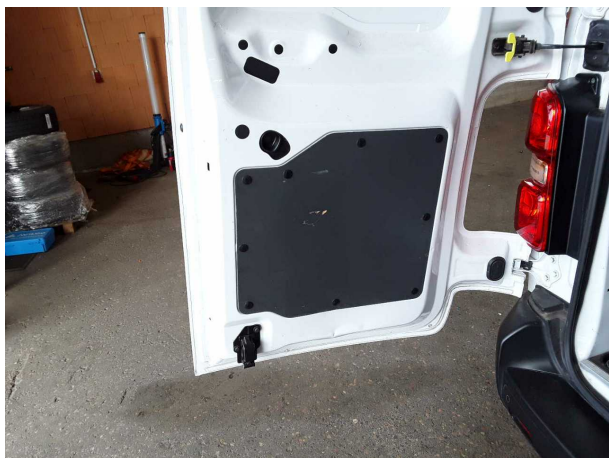
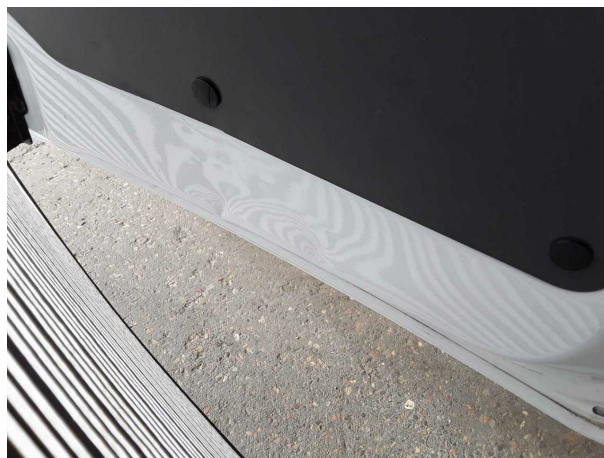
| Nr. | Bauteilgruppe | Beschreibung |
|---|---|---|
| 14 | Heckklappe/-tür | Hecktür links (Innen) - Delle(n) - instandsetzen und lackieren |

**Beschädigung #14:** Heckklappe/-tür: Hecktür links (Innen) - Delle(n) - instandsetzen und lackieren

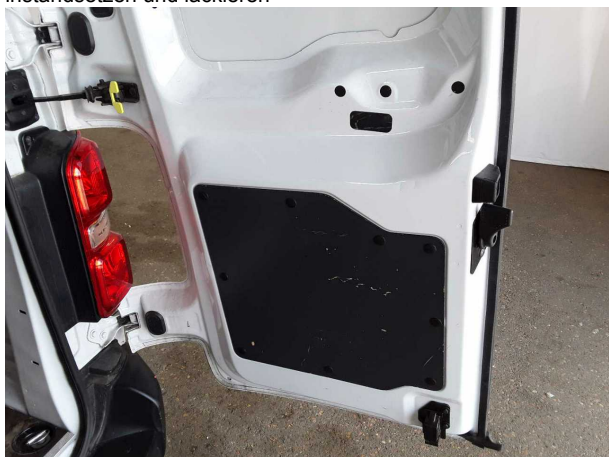
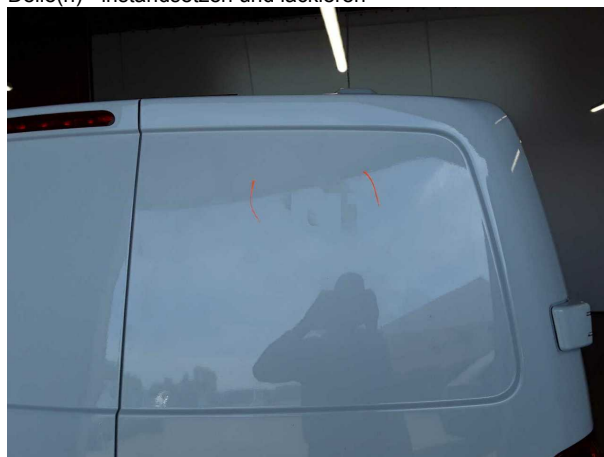
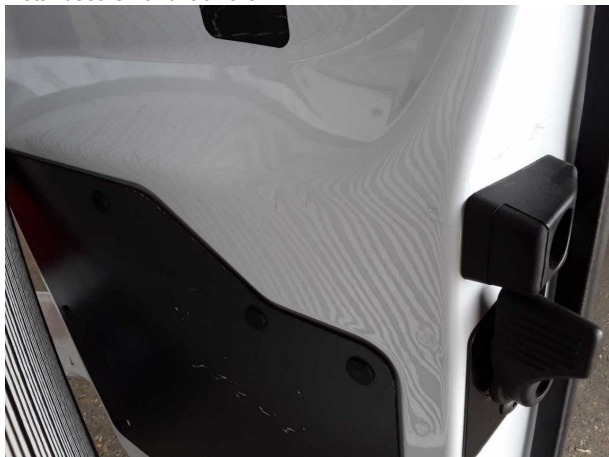
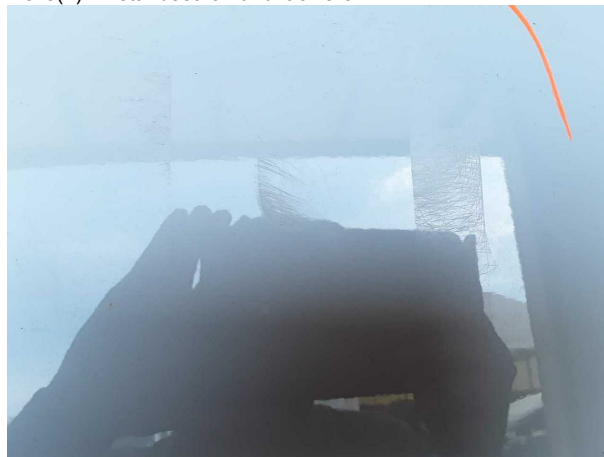
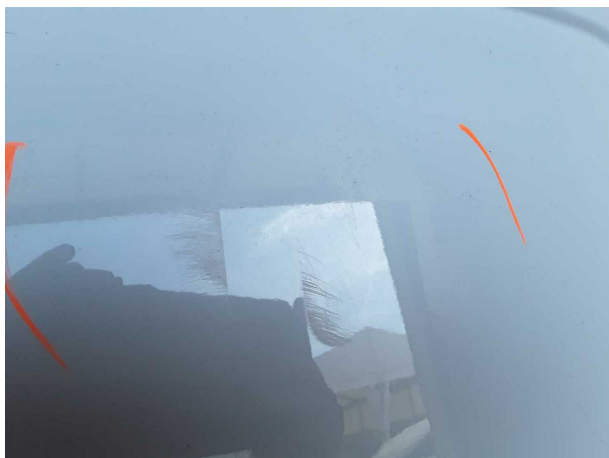
| Nr. | Bauteilgruppe | Beschreibung |
|---|---|---|
| 15 | Heckklappe/-tür | Hecktür rechts (Innen) - Delle(n) - instandsetzen und lackieren |

**Beschädigung #15:** Heckklappe/-tür: Hecktür rechts (Innen) - Delle(...) instandsetzen und lackieren

**Beschädigung #15:** Heckklappe/-tür: Hecktür rechts (Innen) - Delle(n) - instandsetzen und lackieren

**Beschädigung #15:** Heckklappe/-tür: Hecktür rechts (Innen) - Delle (... instandsetzen und lackieren

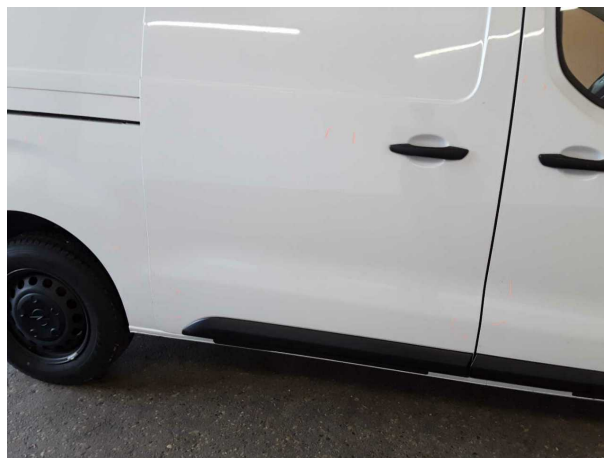
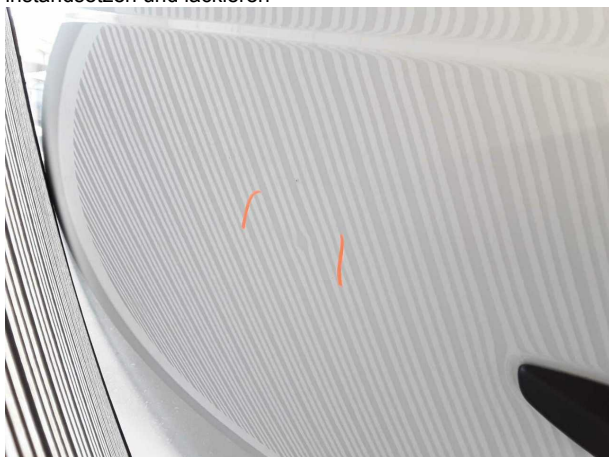
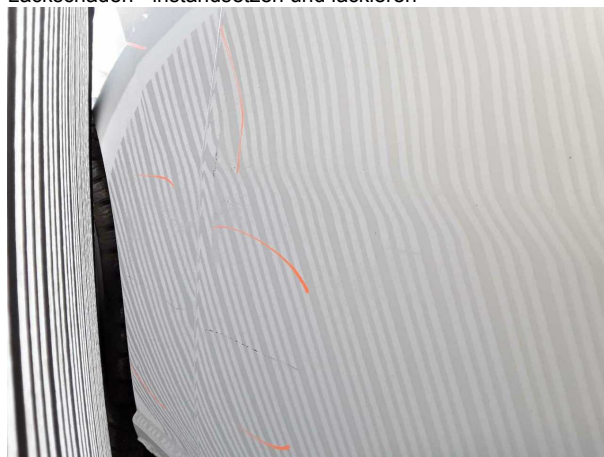
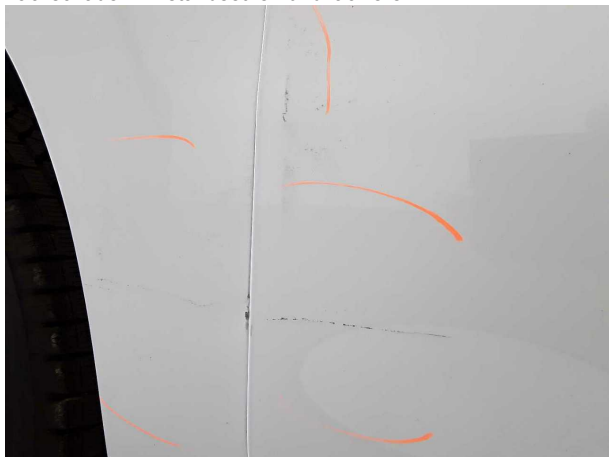
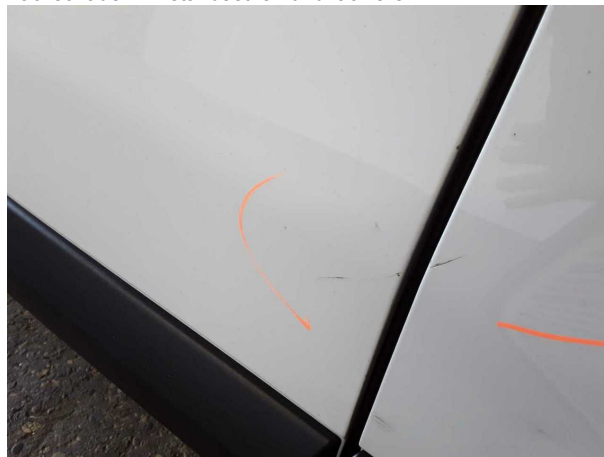
| Nr. | Bauteilgruppe | Beschreibung |
|---|---|---|
| 16 | Schiebetür rechts | Schiebetür - Delle / Lackschaden - instandsetzen und lackieren |

**Beschädigung #16:** Schiebetür rechts: Schiebetür - Delle / Lackschaden - instandsetzen und lackieren

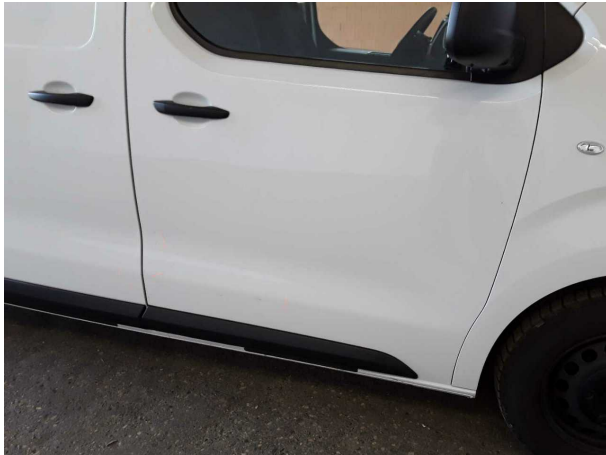
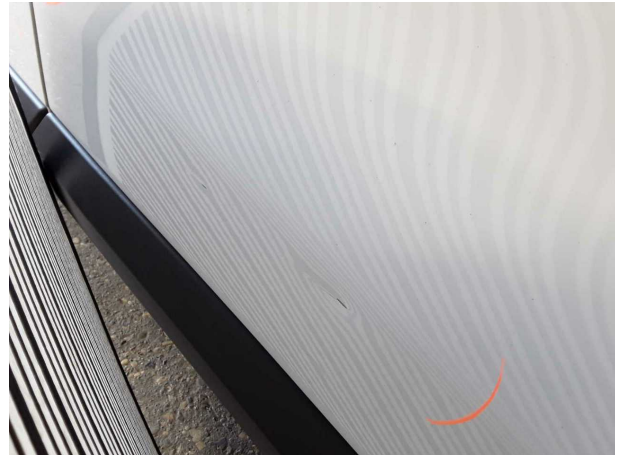
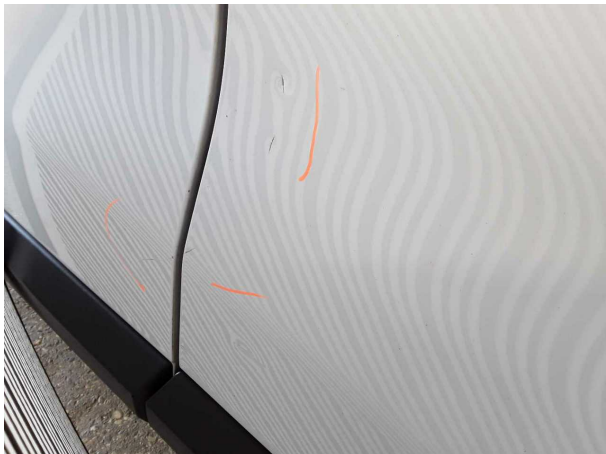
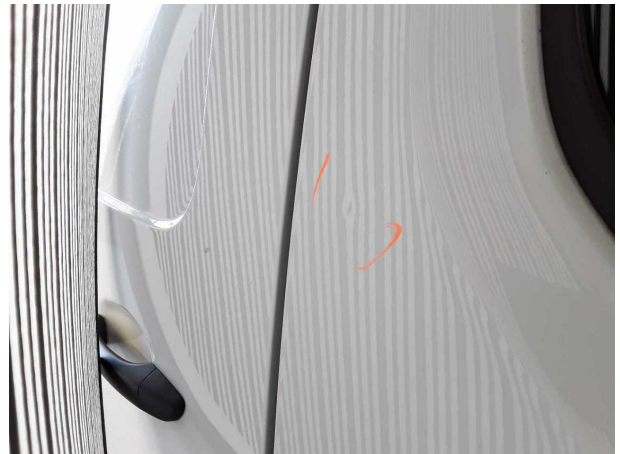
| Nr. | Bauteilgruppe | Beschreibung |
|---|---|---|
| 17 | Tür vorn rechts | Tür - Delle / Lackschaden - instandsetzen und lackieren |

**Beschädigung #17:** Tür vorn rechts: Tür - Delle / Lackschaden - instandsetzen und lackieren

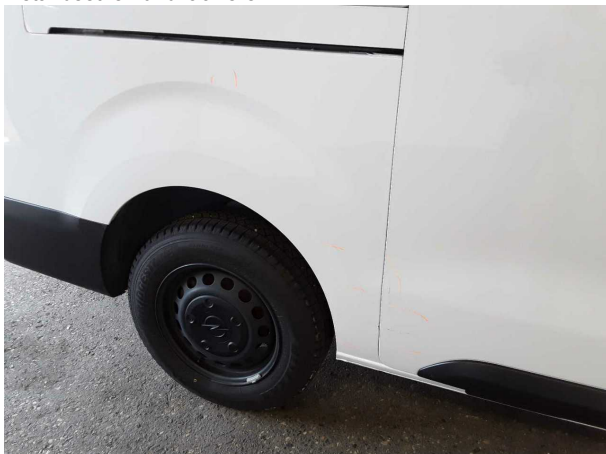
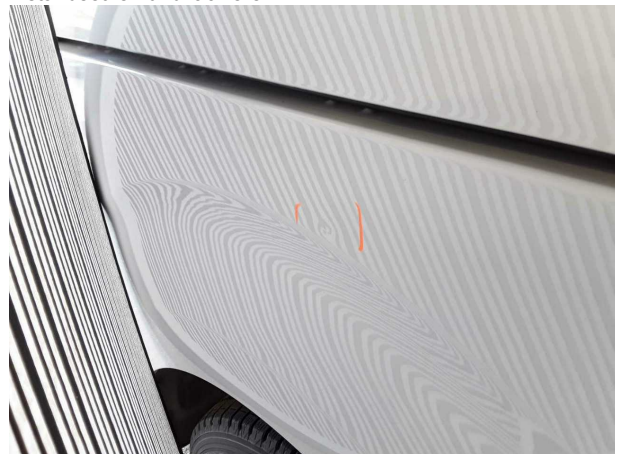
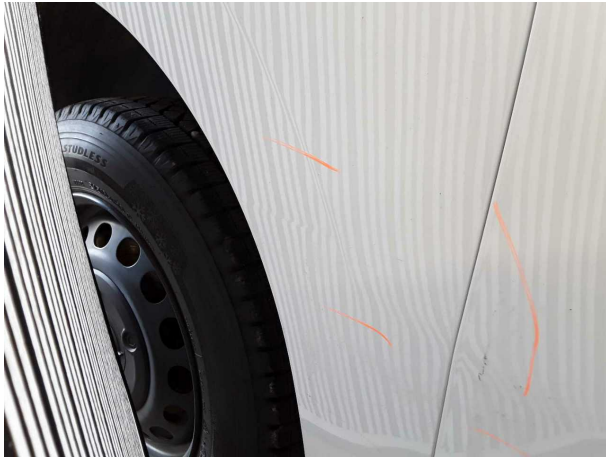
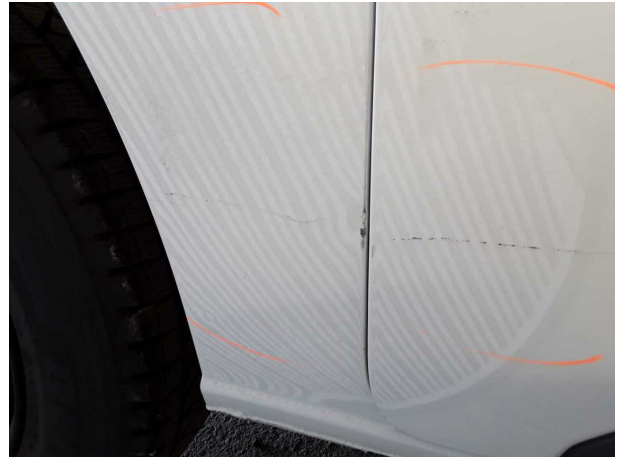
| Nr. | Bauteilgruppe | Beschreibung |
|---|---|---|
| 18 | Seitenwand rechts | Seitenwand - Delle / Lackschaden - instandsetzen und lackieren |

**Beschädigung #18:** Seitenwand rechts: Seitenwand - Delle / Lackschaden - instandsetzen und lackieren

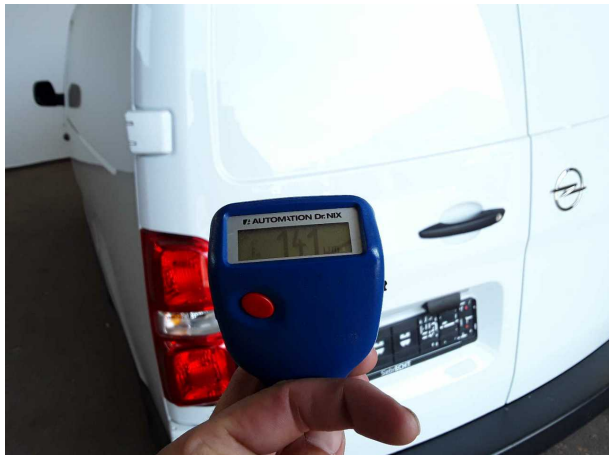
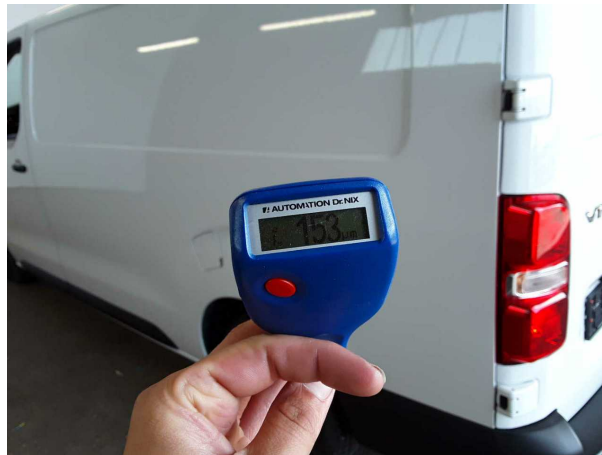
| Nr. | Ort | Wertminderung |
|---|---|---|
| 1 | Heckklappe/-tür, Seitenwand links, fachgerecht ausgeführt, Reparaturrechnung nicht vorhanden | |

**Nachlackierung 1:** Heckklappe/-tür, Seitenwand links
