# Zustandsbericht

| Hersteller / Modell | Tesla Model Y Performance Dual Motor AWD | | |
| Kennzeichen | | Fahrgestellnummer | XP7YGCEL3NB008636 |

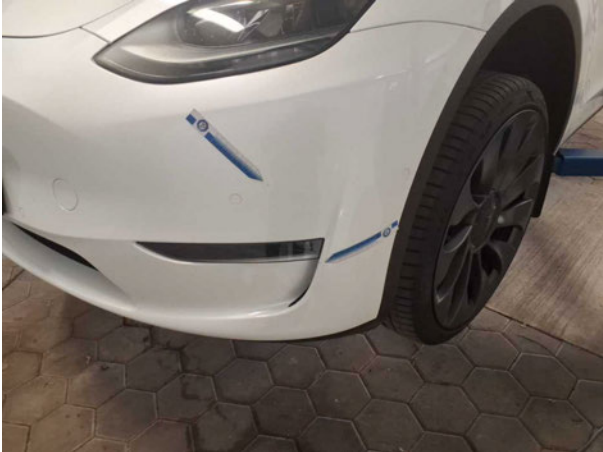
| Nr. | Bauteilgruppe | Beschreibung |
|---|---|---|
| 1 | Stoßfänger vorn | Stoßfänger vorn links - Kratzer - Smart Repair |

**Beschädigung #1:** Stossfänger vorn: Stossfänger vorn links - Kratzer - Smart Repair

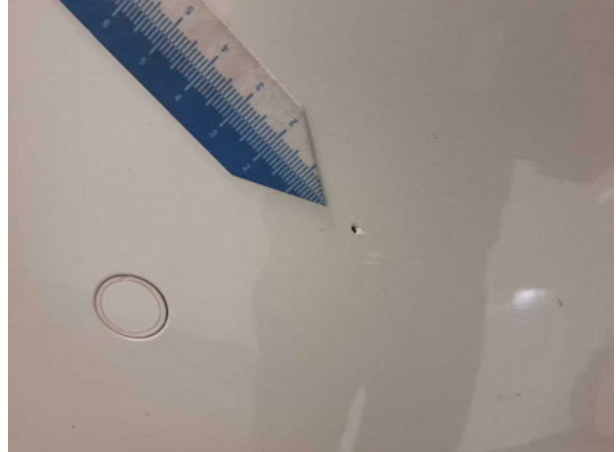
**Beschädigung #1:** Stossfänger vorn: Stossfänger vorn links - Kratzer - Smart Repair

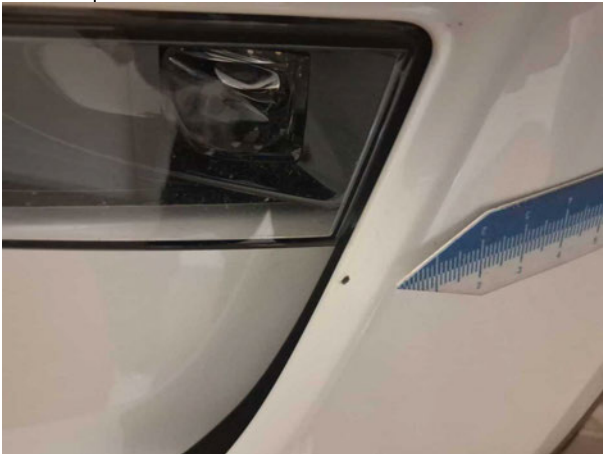
**Beschädigung #1:** Stossfänger vorn: Stossfänger vorn links - Kratzer - Smart Repair

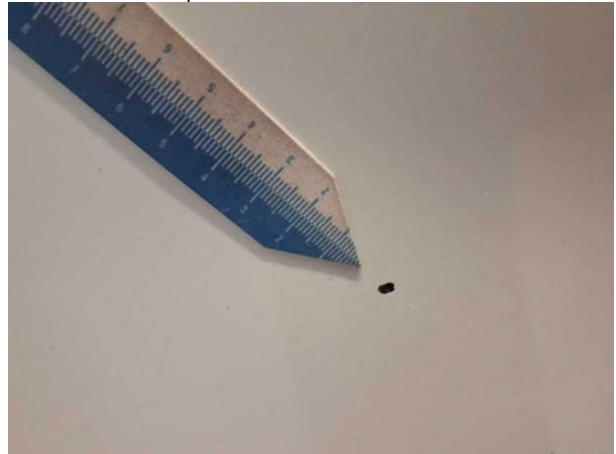
| Nr. | Bauteilgruppe | Beschreibung |
|---|---|---|
| 2 | Stoßfänger vorn | Stoßfänger vorn rechts - Steinschlag - Smart Repair |

**Beschädigung #2:** Stossfänger vorn: Stossfänger vorn rechts - Steinschlag - Smart Repair

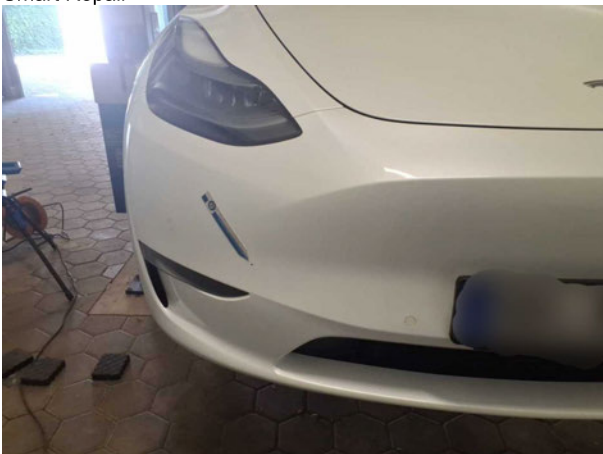
**Beschädigung #2:** Stossfänger vorn: Stossfänger vorn rechts - Steinschlag - Smart Repair

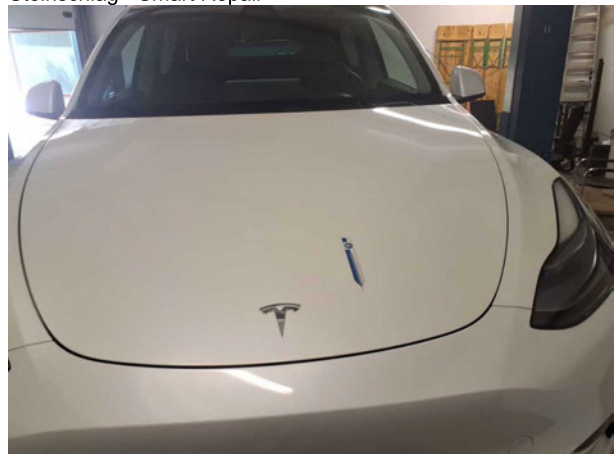
| Nr. | Bauteilgruppe | Beschreibung |
|---|---|---|
| 3 | Motorhaube | Motorhaube - Steinschlag - instandsetzen und lackieren |

**Beschädigung #3:** Motorhaube: Motorhaube - Steinschlag - instandsetzen und lackieren

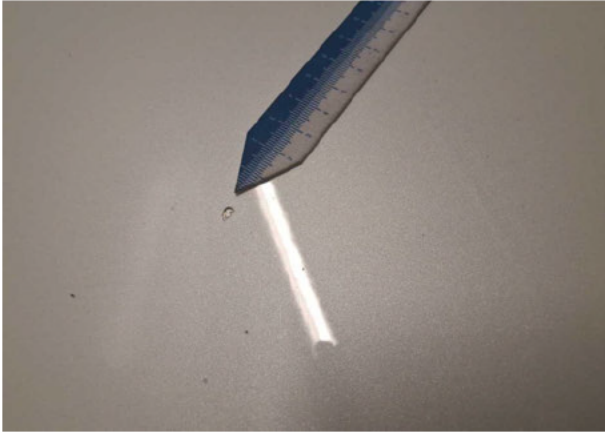
**Beschädigung #3:** Motorhaube: Motorhaube - Steinschlag -  
instandsetzen und lackieren
