MERCEDES C 220 BlueTEC / d

8111JHV

WDD2052041F252252

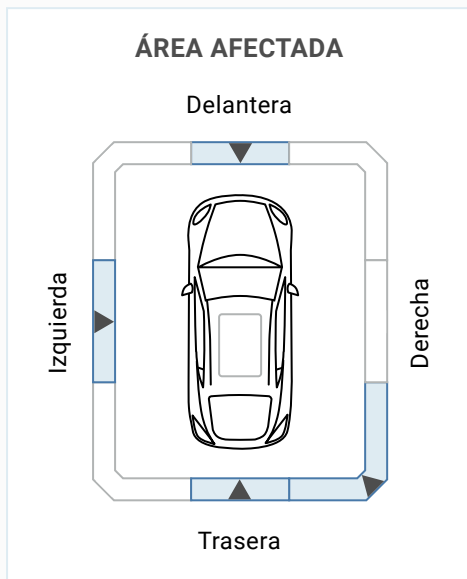
11/2016 Daños reportados

- Delantera
- Izquierda
- Trasera
- Trasera derecha

No disponible

1.000 € o menos

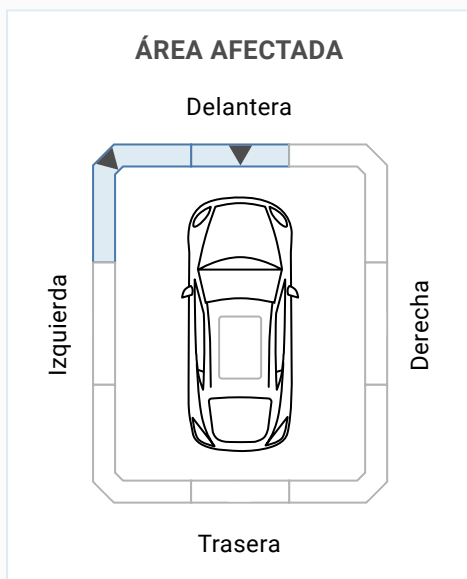
3/2017 Daños reportados

- Delantera
- Frontal izquierda

No disponible

2.000 € - 3.000 €

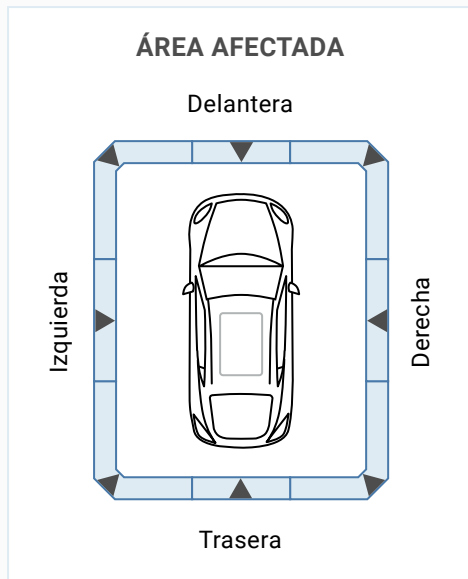
1/2018

- Delantera
- Izquierda
- Frontal izquierda
- Trasera izquierda
- Trasera
- Derecha
- Frontal derecha
- Trasera derecha

No disponible

1.000 € - 2.000 €

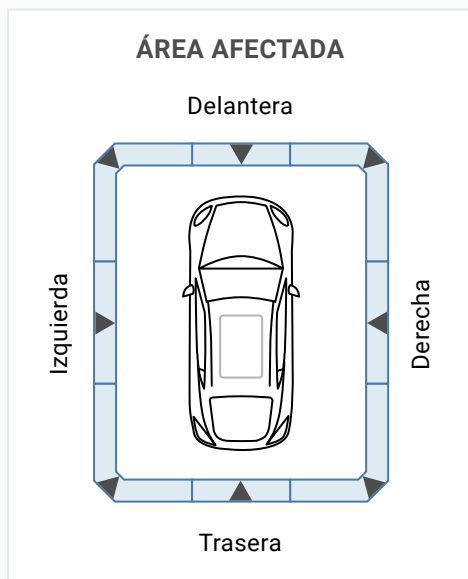
7/2018

- Delantera
- Izquierda
- Frontal izquierda
- Trasera izquierda
- Trasera
- Derecha
- Frontal derecha
- Trasera derecha

No disponible

4.000 € - 5.000 €

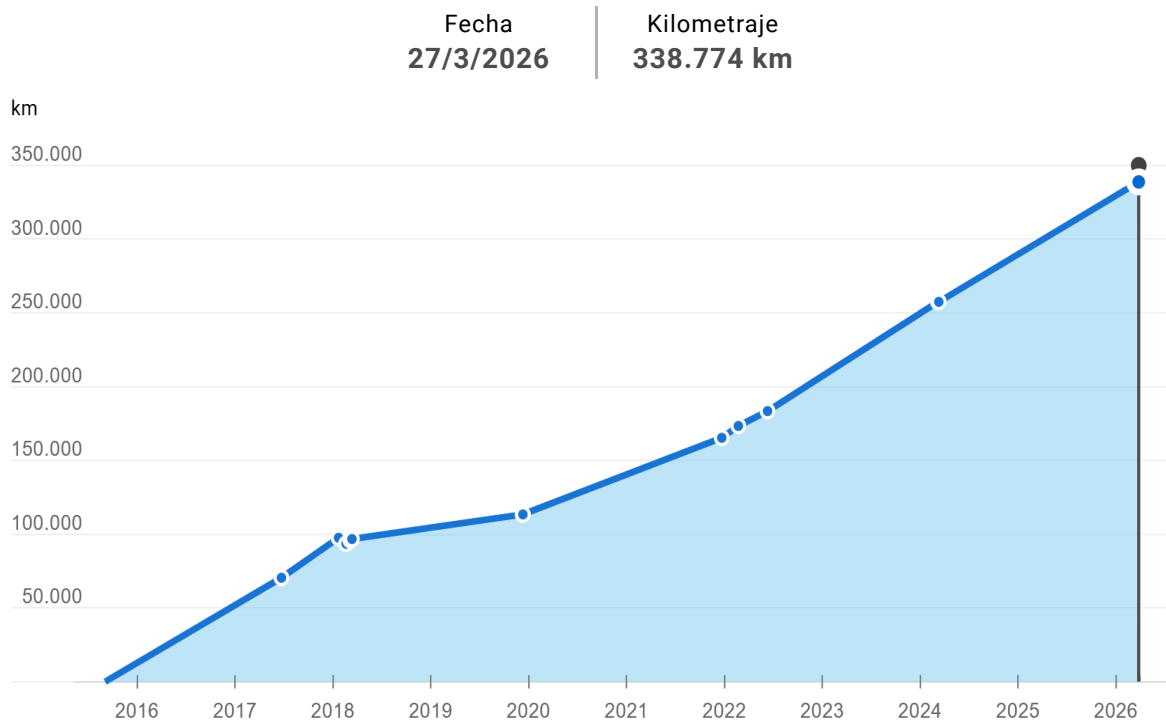
Verificación del kilometraje

i Inconsistencia del kilometraje: La curva del kilometraje registrado no es siempre ascendente. Esto puede indicar una posible manipulación del cuentakilómetros o puede deberse a una lectura incorrecta del kilometraje, como por ejemplo un error administrativo. Revise bien la sección histórica y tenga en cuenta la media de kilómetros recorridos por año.
