## Lynk & Co 01

### Informazioni Veicolo

Marca:	<b>Lynk &amp; Co</b>	Targa:	
Cambio:		Colore esterno:	<b>Nero</b>
Modello:	<b>01</b>	N. Telaio:	<b>L6TCX2E73PE046138</b>
Carburante:	<b>Ibrido plug-in</b>	Potenza:	
Versione:		Data di immatricolazione	<b>30/05/2023</b>
Chilometraggio:	<b>0 km</b>	Numero di porte:	<b>5</b>

### Danni

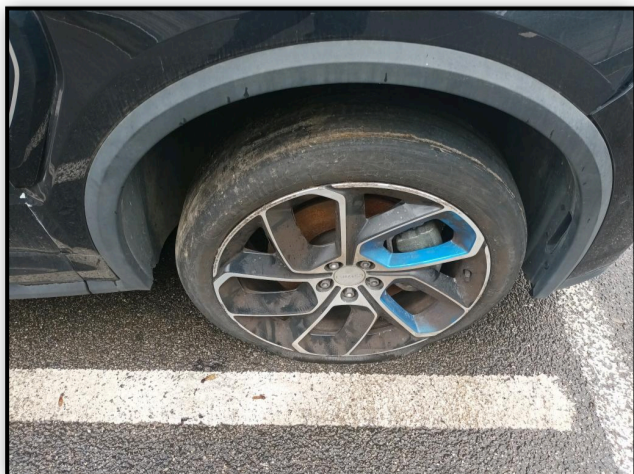
**Cerchio in lega ant. Dx**  
Deformato / Forzato  
Sostituire  
Ruote

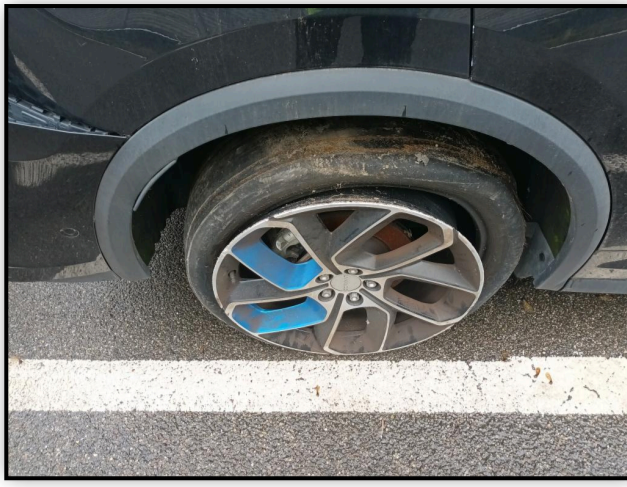
**Cerchio lega bicolore / policromo post. Dx**

Deformato / Forzato

Sostituire

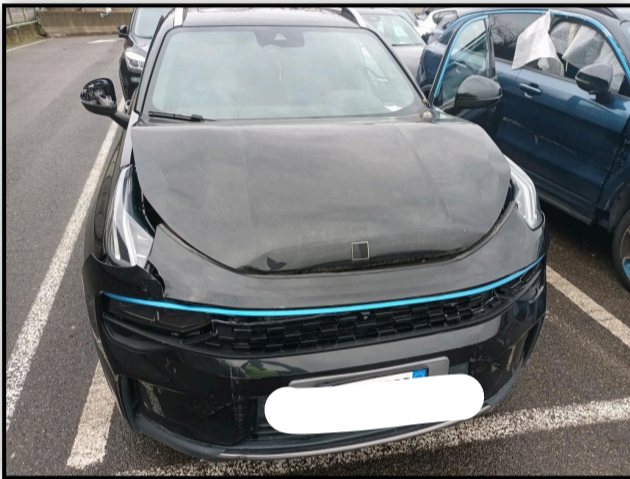
**Cofano anteriore**

Ammaccatura

Riparare e dipingere

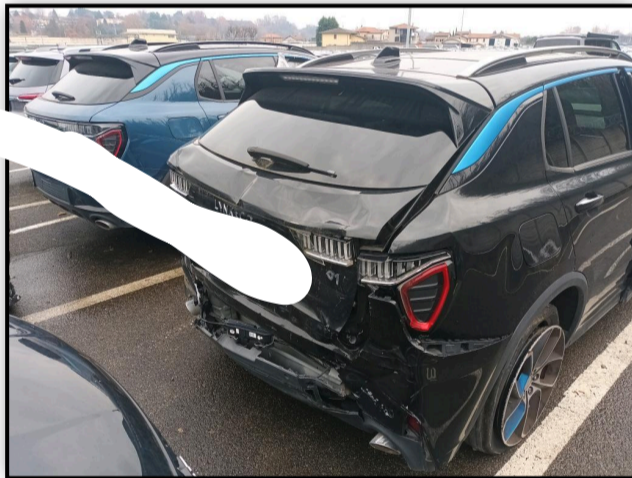
**Cofano Post.**

Ammaccatura e graffio

Riparare e dipingere

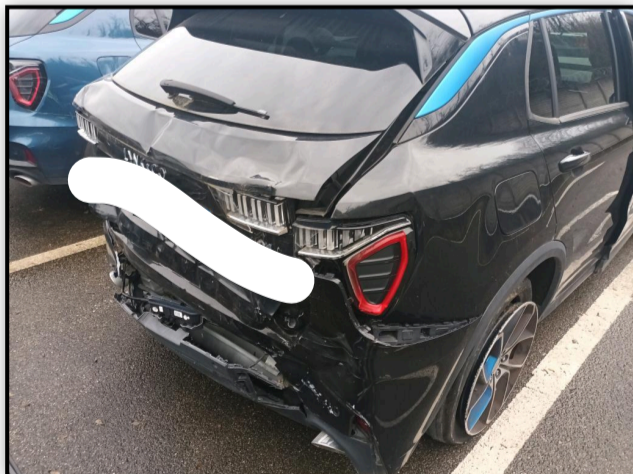
**Fanale portellone post. Dx**

Rotto

Sostituire

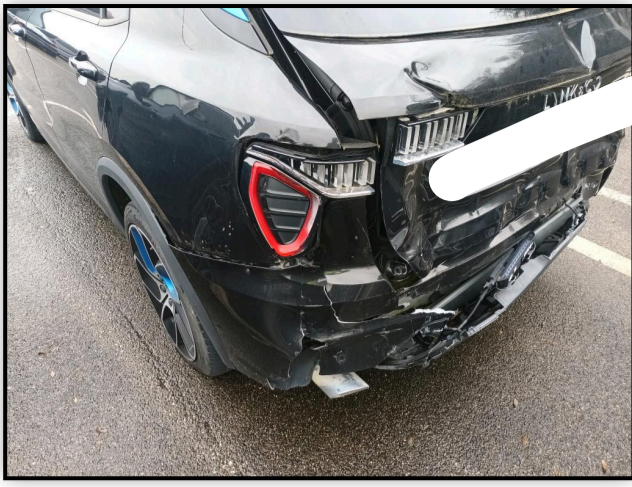
**Fanale portellone post. Sx**

Rotto  
Sostituire  
Dietro/posteriore

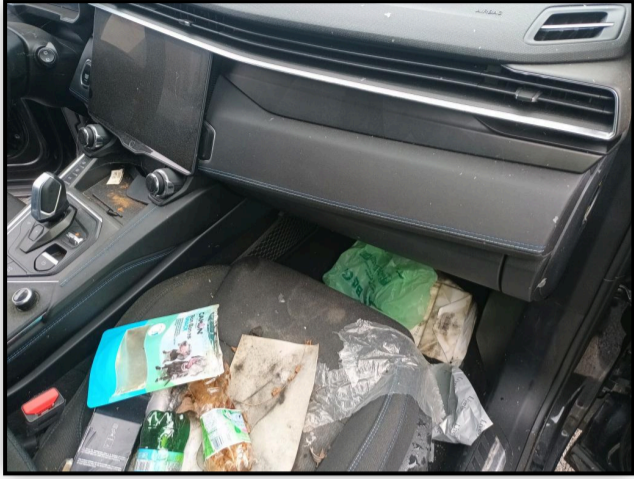
**Interno veicolo**

Sporco  
Pulizia chimica  
Interni

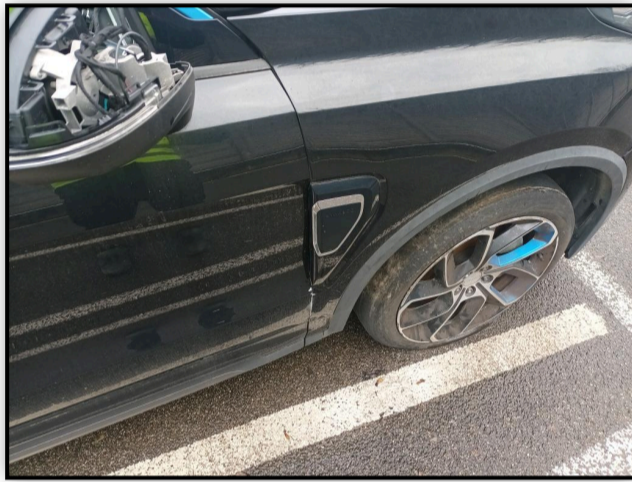
**Parafango ant. Dx**

Ammaccatura e graffio  
Riparare e dipingere  
Destra

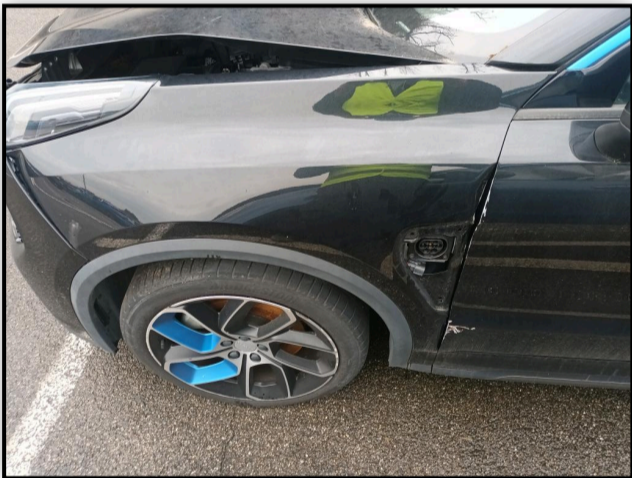
**Parafango ant. Sx**

Ammaccatura  
Riparare e dipingere  
Sinistra

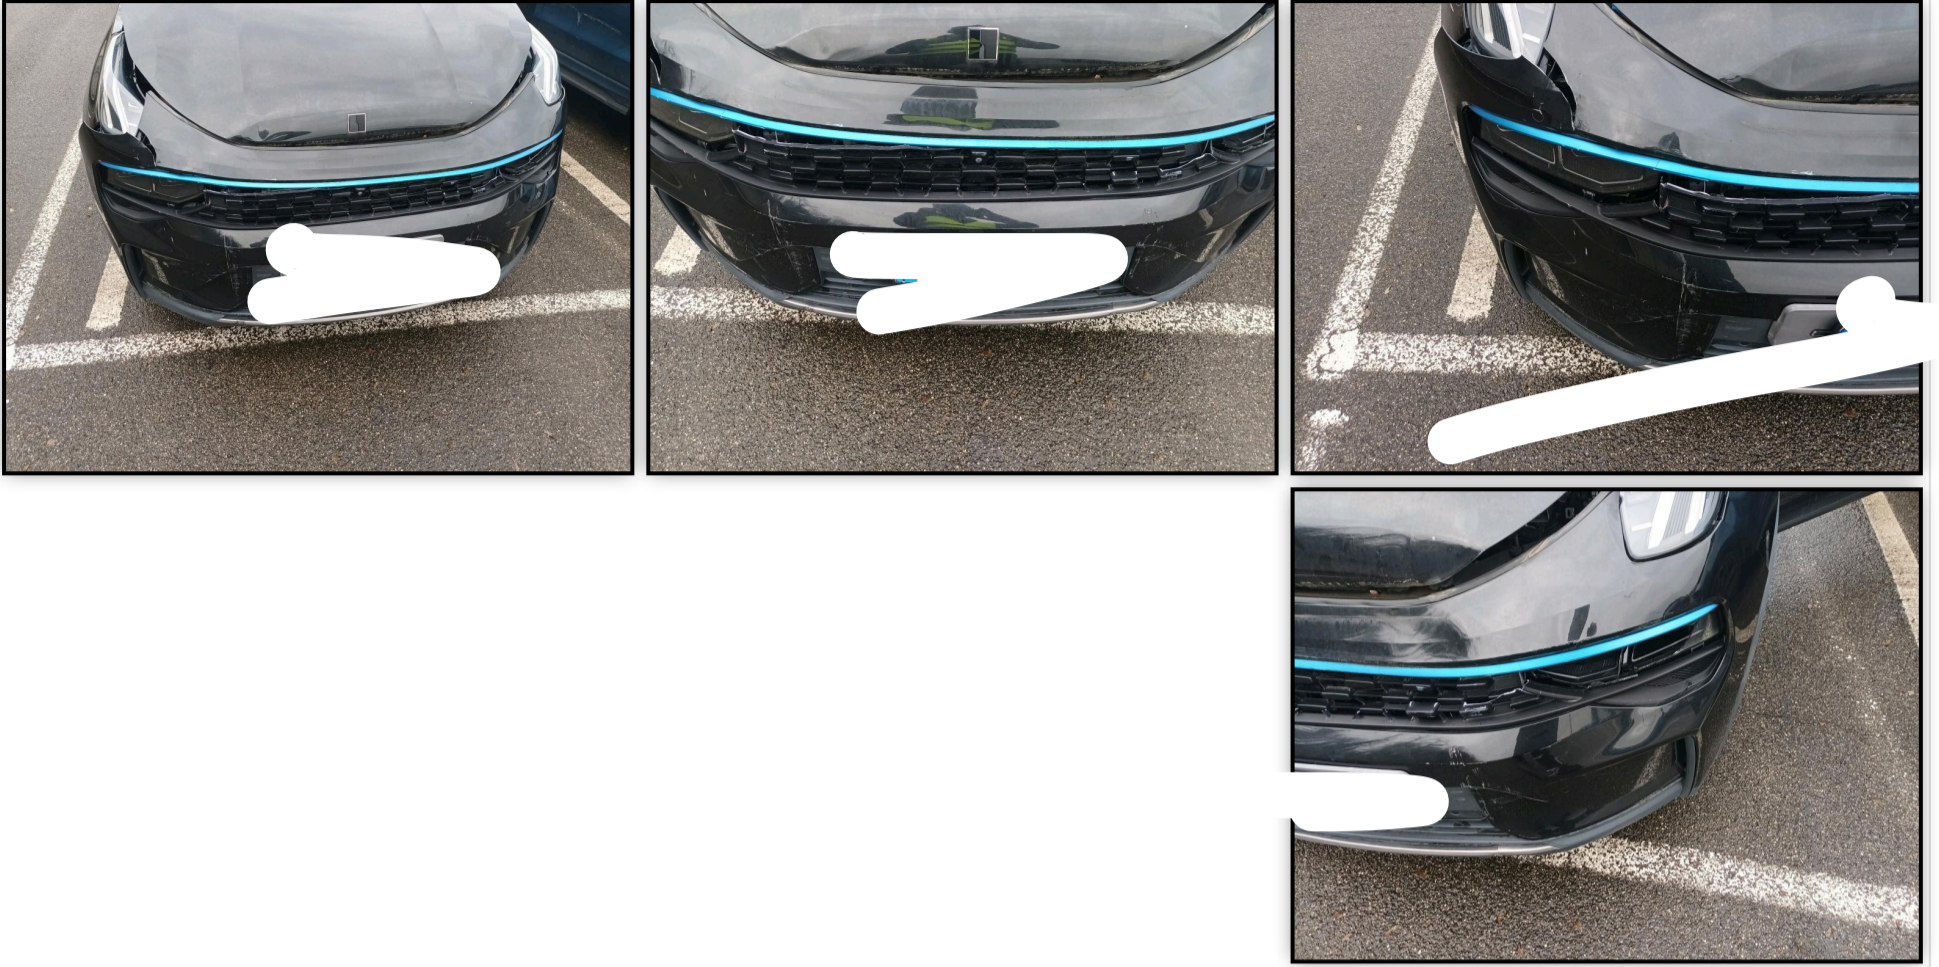
**Paraurti ant.**

Rotto  
Sostituire e dipingere  
Davanti

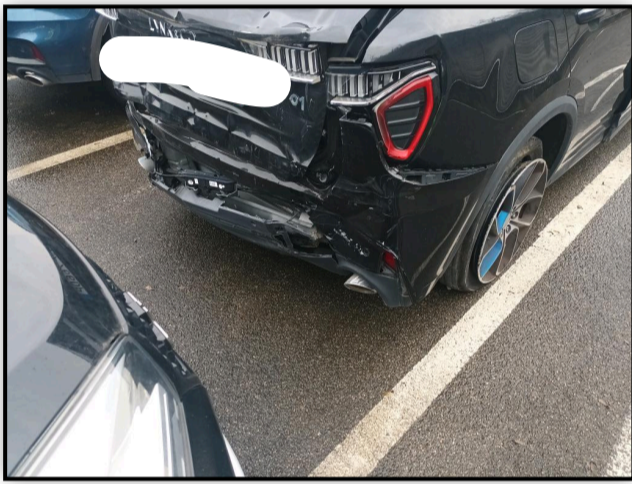
**Paraurti post.**

Rotto  
Sostituire e dipingere  
Dietro/posteriore

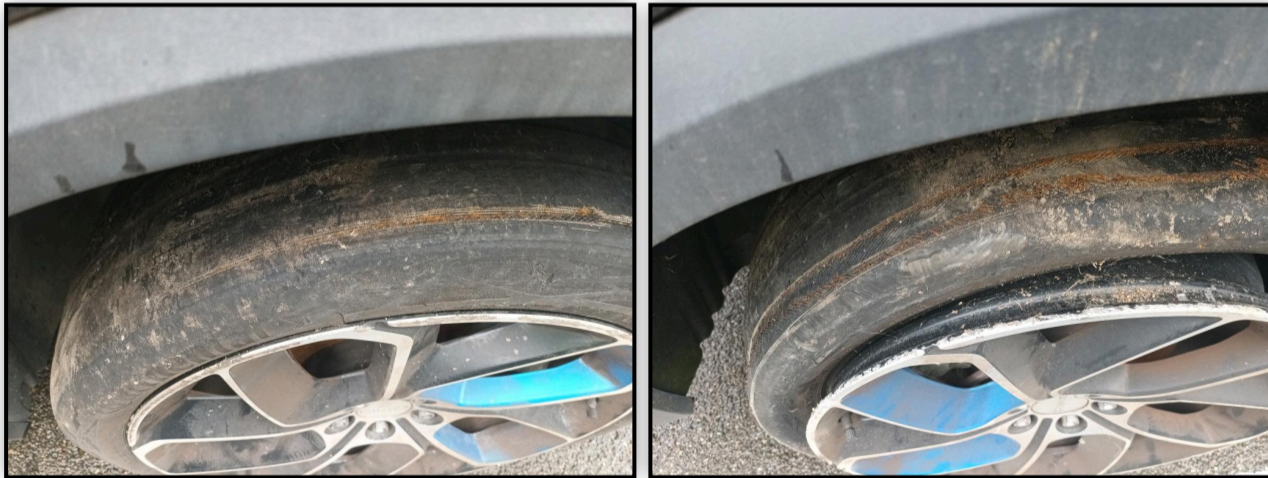
**Pneumatici**

Logoro \ usurato  
Sostituire  
Ruote

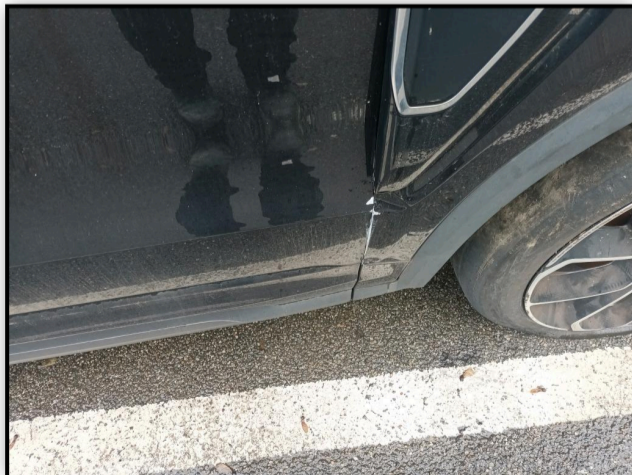
**Porta ant. Dx**

Ammaccatura e graffio  
Riparare e dipingere  
Destra

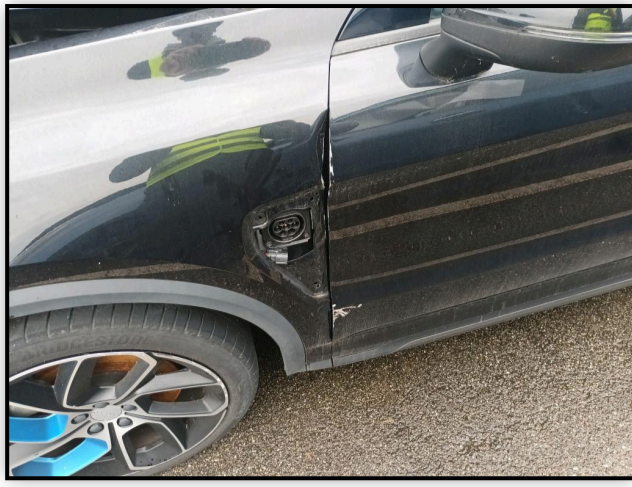
**Porta ant. Sx**

Ammaccatura e graffio  
Riparare e dipingere  
Sinistra
