# Zustandsbericht / Minderwertgutachten

Auftraggeber Mobilize Financial Services, eine Marke der RCI Banque S.A., Niederlassung  
Deutschland, Jagenbergstr. 1, 41468 Neuss  
Besichtigung 31.03.2026

Erstzulassung	02.04.2024	Letzte Zulassung	02.04.2024
Fahrzeugart	Personenkraftwagen	Hersteller	Renault
Typ / Verkaufsbez.	Austral (07.2022->) / Austral 1.3 TCe 160 Mild-Hybrid Evolution (EU 6d)	Aufbauart	Geländewagen
Türen	5	Sitzplätze	5
Fahrzeug-Ident.-Nr.	VF1RHN00672186976	HSN / TSN	3333 / BPR
DAT Europa-Code®	017201580060002	DAT Marktindex	DE002 6470
Km-Stand abgelesen	36667	Nächste HU §29 StVZO	04 / 2027
Energiequelle / Kraftstoff	Hybr.Benzin/E	Zylinderanzahl	4 / Hybridantrieb
Leistung (kW)	116	Hubraum (ccm)	1332
Schadstoffklasse:	EURO6;WLTP;AP;PI/CI; M, Antriebsart N1 I		Frontantrieb
Getriebe / Gänge	Automatik / 1	Felgen	Leichtmetall
Farbe (Hersteller)	GLETSCHERWEISS / Uni / Polster / Farbe OV369		Stoff / Grau

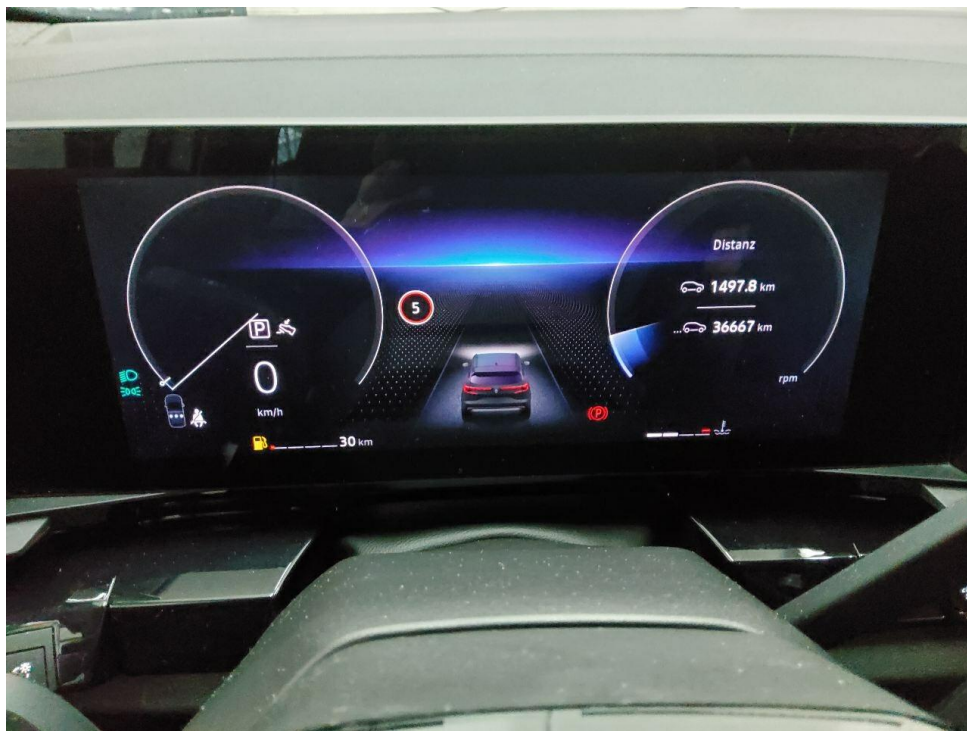
Bild 6 : Kombiinstrument (betriebsbereit) mit Kilometerstand

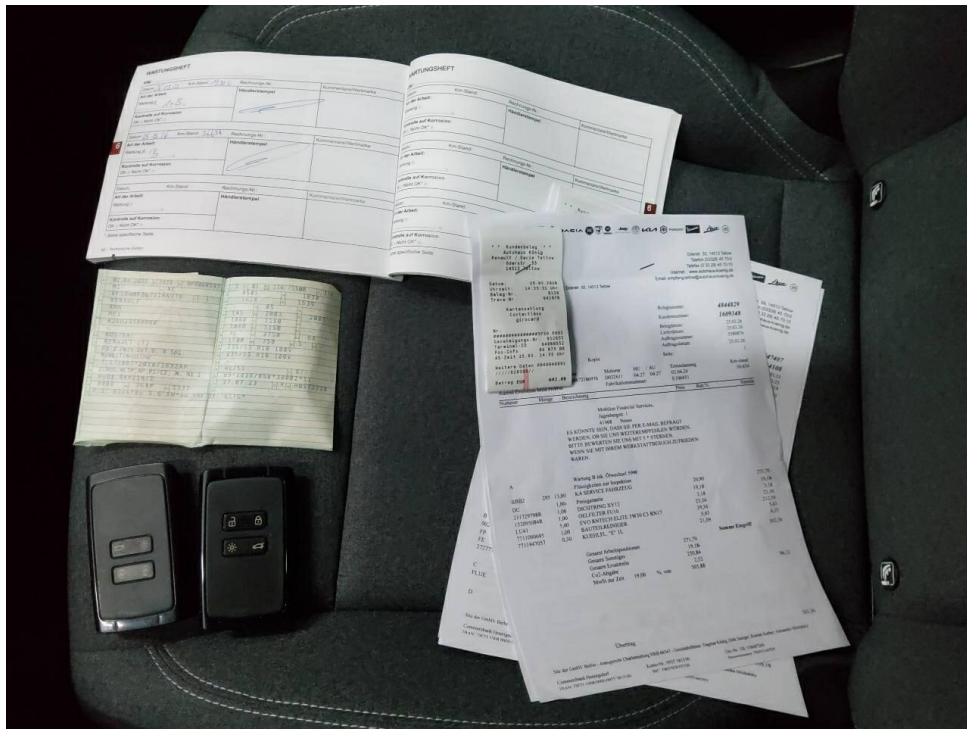
Bild 8 : Alle Fz-Schlüssel, ZLB 1, Letzter Eintrag im Serviceheft

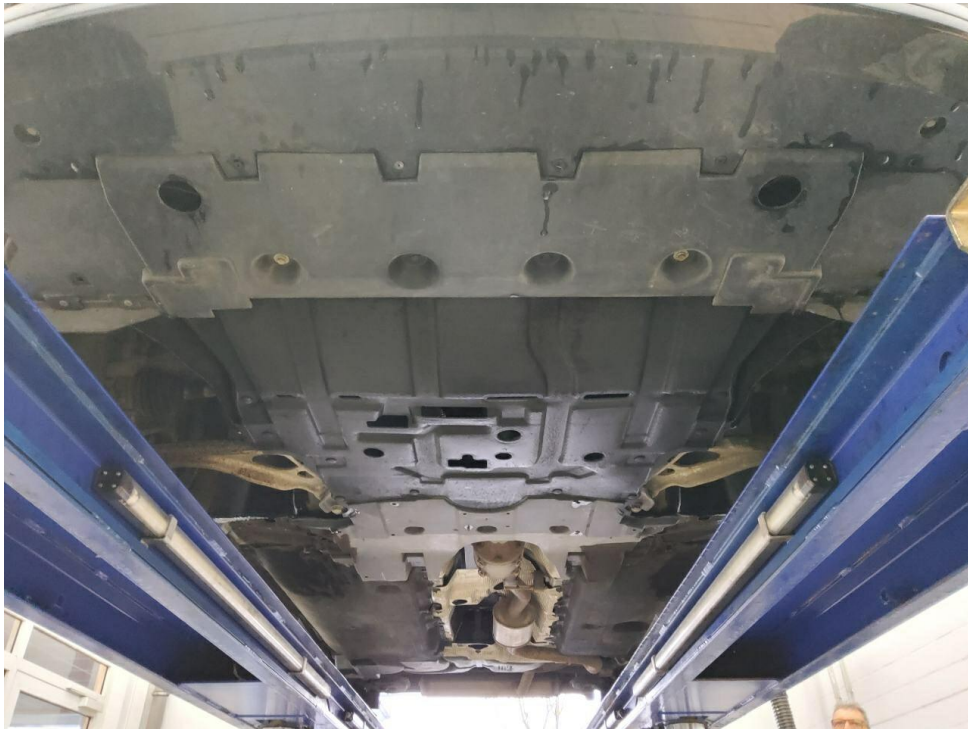
Bild 9 : Unterboden

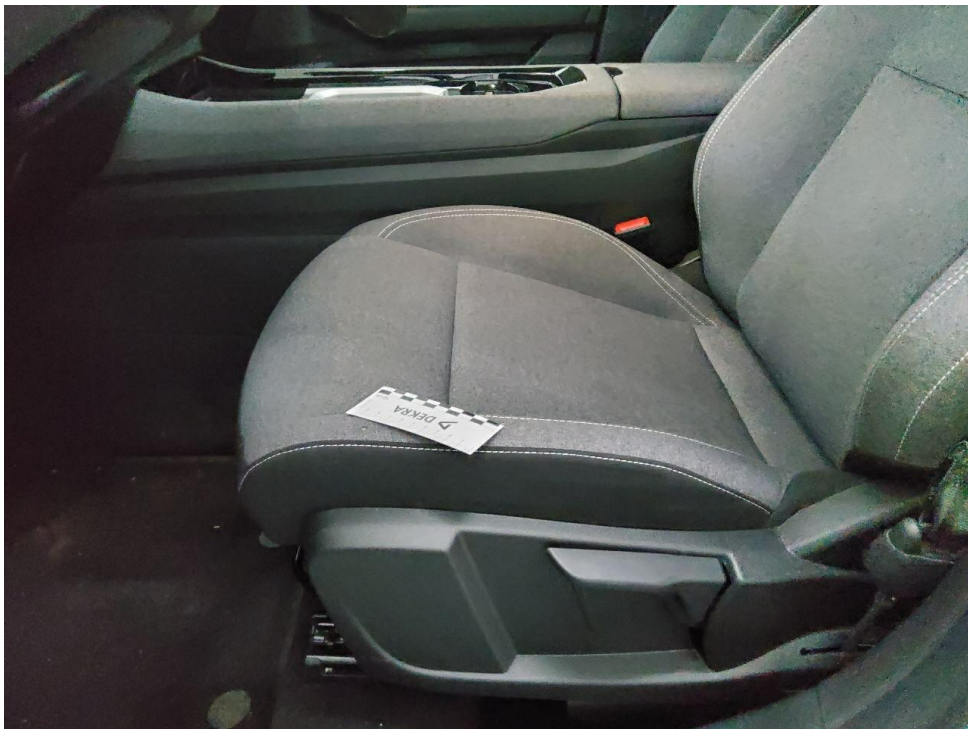
Bild 10 : Sitzbezug vorn links Brandloch

1. Fußmatte vorn links zerrissen, erneuern
2. Sitzbezug vorn links Brandloch, smart repair (Bild 10, 11)

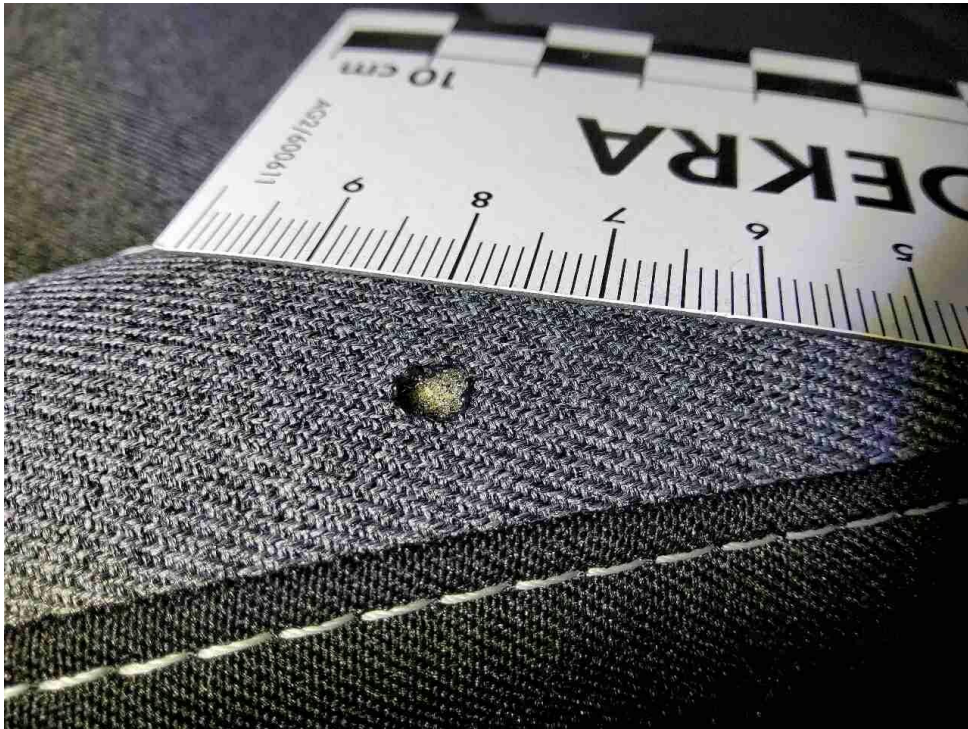
Bild 11 : Sitzbezug vorn links Brandloch
