Zustandsbericht

Berichts-Nr: 10498576
vom: 27.04.2026

Fahrzeugkategorie:	Personenkraftwagen
Fahrzeugart:	SUV
Hersteller:	Audi
Modell:	Q3
HSN / TSN:	0588 / BOV
Erstzulassungsdatum:	18.10.2021
Laufleistung:	47.428 km
Nachweis Kilometerstand:	Abgelesen
Farbe:	Chronosgrau Metallic
Farbe Dach:	Chronosgrau Metallic
Antriebsart:	Frontantrieb
Motorisierung/Kraftstoff:	Benzin
Hubraum:	1.500 ccm
Leistung:	110 kW (150 PS)
Fahrzeuglänge:	
Fahrzeughöhe:	
Fahrzeugbreite:	
Zulässiges Gesamtgewicht:	
Radstand:	
Anzahl Achsen:	2
Zylinder:	4
Schadstoffklasse:	Euro 6
Anzahl Türen:	4
Anzahl Sitze:	5
Getriebe:	Schaltgetriebe 6-Gang
Polsterart:	Stoff
Interieurfarbe:	silber-schwarz/ schwarz-schwarz/schwarz/mondsilber
Anzahl vorhandene Schlüssel:	2

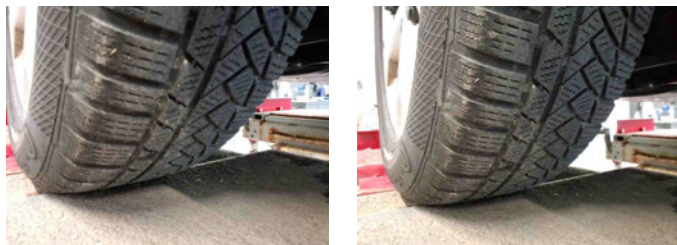
Hersteller	Ort	Position	Typ	Felge	Dimension	Profiltiefe
Continental	Vorne	Links	Winter	Aluminium	215/65 R 17 99 H	3,0 mm
Continental	Vorne	Rechts	Winter	Aluminium	215/65 R 17 99 H	3,0 mm
Continental	Hinten	Links	Winter	Aluminium	215/65 R 17 99 H	7,0 mm
Continental	Hinten	Rechts	Winter	Aluminium	215/65 R 17 99 H	6,0 mm

1 - Reifen vorne links - Verschlissen - Ersetzen

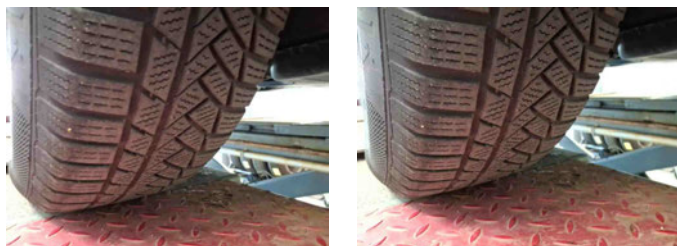
2 - Reifen vorne rechts - Verschlissen - Ersetzen

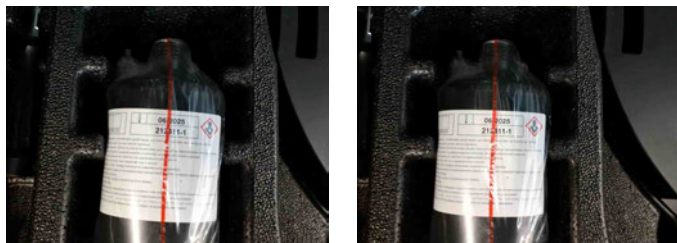
Tirefit Ablaufdatum: 06.2025

3 - Tirefit - Abgelaufen - Ersetzen
