# Zustandsbericht / Minderwertgutachten

Auftraggeber	Mobilize Financial Services, eine Marke der RCI Banque S.A., Niederlassung Deutschland, Jagenbergstr. 1, 41468 Neuss
Besichtigung	16.03.2026
Weitere Besichtigungen	16.03.2026

Erstzulassung	20.03.2024	Letzte Zulassung	20.03.2024
Fahrzeugart	Personenkraftwagen	Hersteller	Renault
Typ / Verkaufsbez.	Austral (07.2022->) / Austral 1.3 TCe 160 Mild-Hybrid Evolution (EU 6d)	Aufbauart	Geländewagen
Türen	4	Fahrzeug-Ident.-Nr.	VF1RHN00772186856
HSN / TSN	3333 / BPR	DAT Europa-Code®	017201580060002
DAT Marktindex	DE002 6470	Km-Stand abgelesen	31448
Nächste HU §29 StVZO	03 / 2027	Energiequelle / Kraftstoff	Hybr.Benzin/E
Zylinderanzahl	4 / Reihenmotor	Leistung (kW)	116
Hubraum (ccm)	1332	Schadstoffklasse:	EURO6;WLTP;AP;PI/CI; M, N1 I
Antriebsart	Frontantrieb	Getriebe / Gänge	Automatik / 6
Felgen	Leichtmetall	Farbe	Schwarz / Perlmuttereffekt / TEGNE
Polster / Farbe	Stoff / Grau

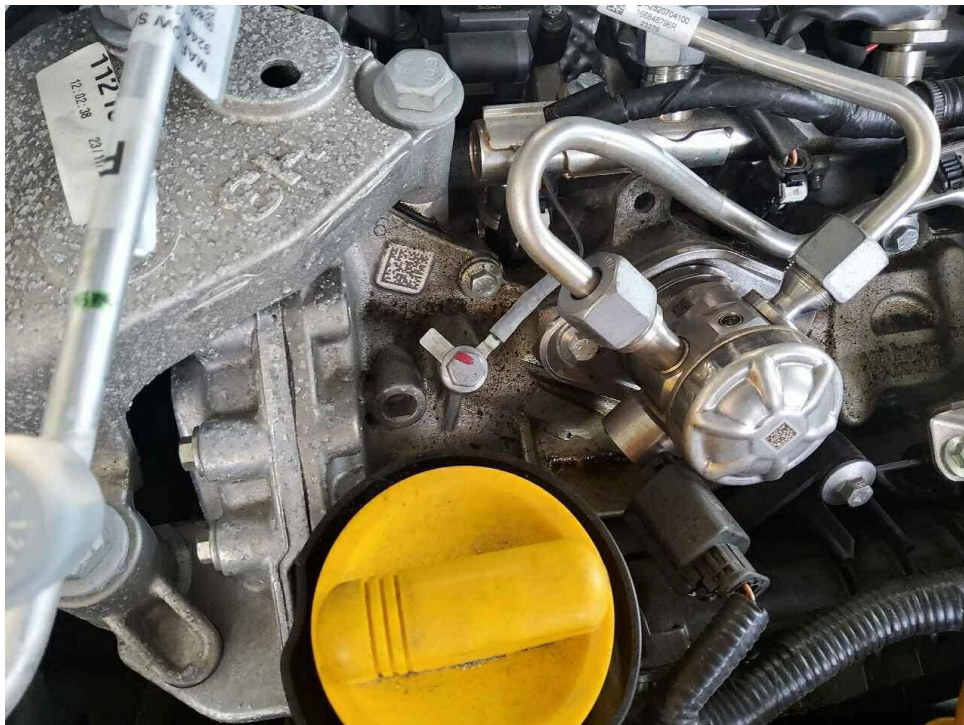
Bild 10 : Motor ölflecht

1. Motor ölfleucht, prüfen und Befund festlegen, Schadenerweiterung möglich (Bild 10)
2. 1x Schlüssel ohne Funktion / Batterie, erneuern
3. Außenspiegel rechts Lackierung, zerkratzt, smart repair (Bild 11)

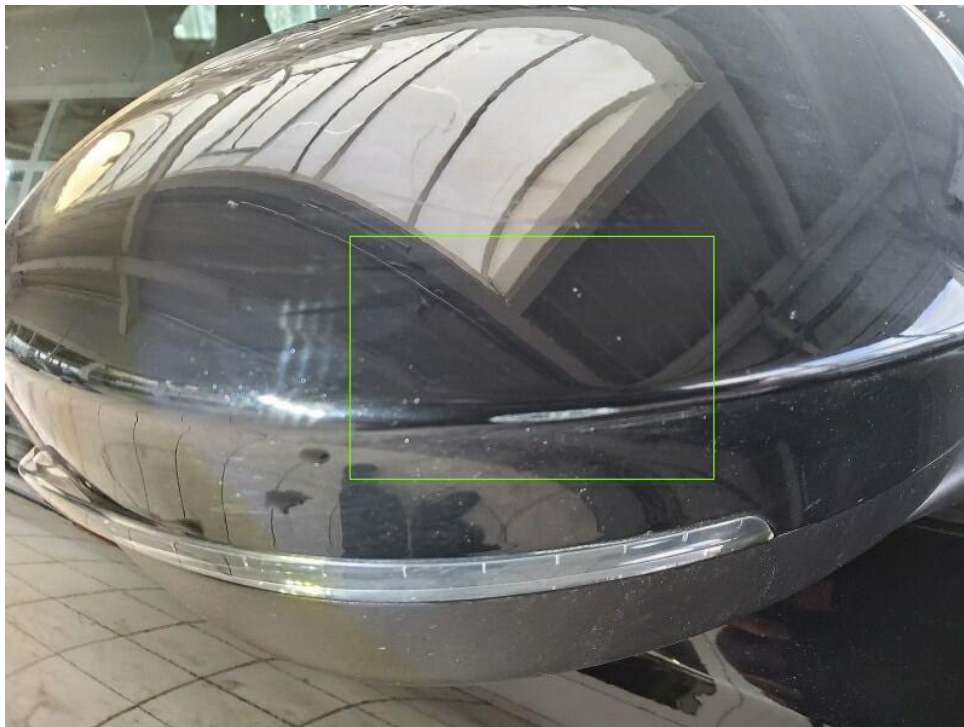
Bild 11 : Außenspiegel rechts Lackierung, zerkratzt, smart repair
