| Model | Passat |
| Variante | Business 2.0 TDI |
| VIN | WVWZZZ3CZNE014587 |

# Zustandsbericht / Minderwertgutachten

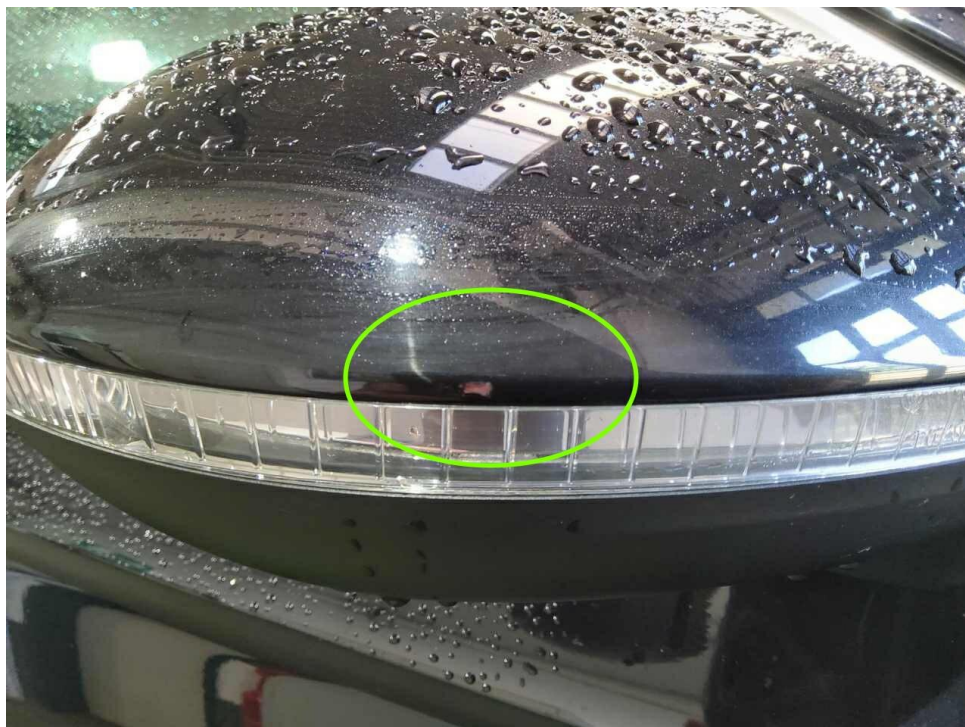
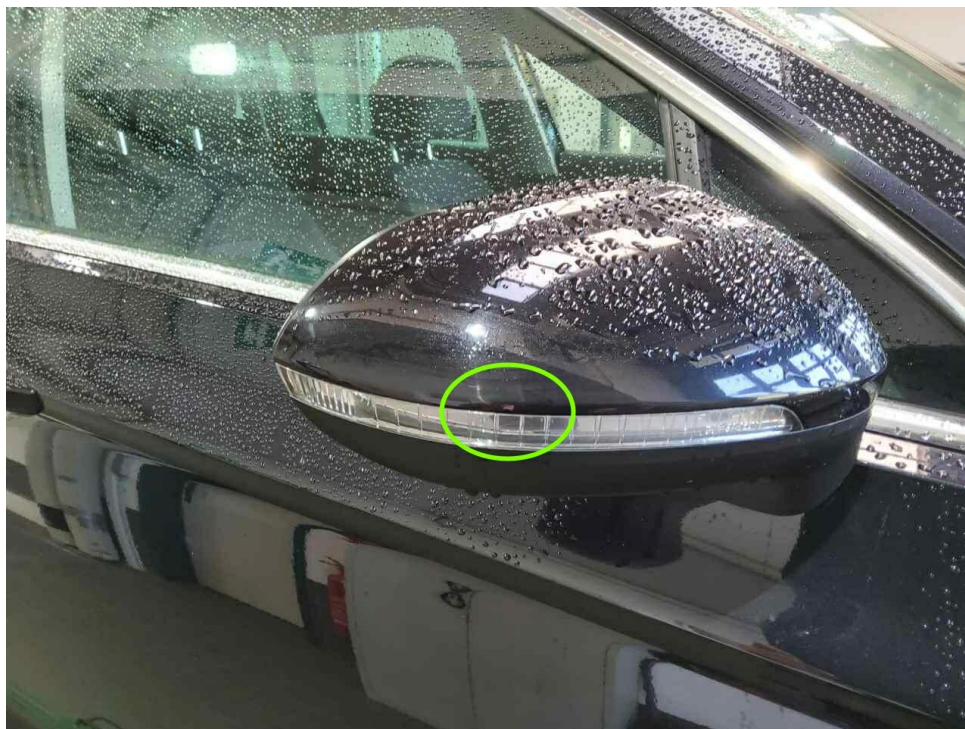
Bild 14 : Außenspiegel rechts Lackierung, verschrammt, lackieren

Bild 15 : Außenspiegel rechts Lackierung, verschrammt, lackieren

1. 1. Funkschlüsselfernbedienung, ohne Funktion, prüfen und Befund festlegen, Schadenerweiterung möglich
2. Stoßfänger hinten unterhalb, verschrammt, erneuern (Bild 20, 21)
3. Sitz vorne rechts Sitzbezug, verschmutzt, reinigen (Bild 16, 17)
4. Außenspiegel rechts Lackierung, verschrammt, lackieren (Bild 14, 15)

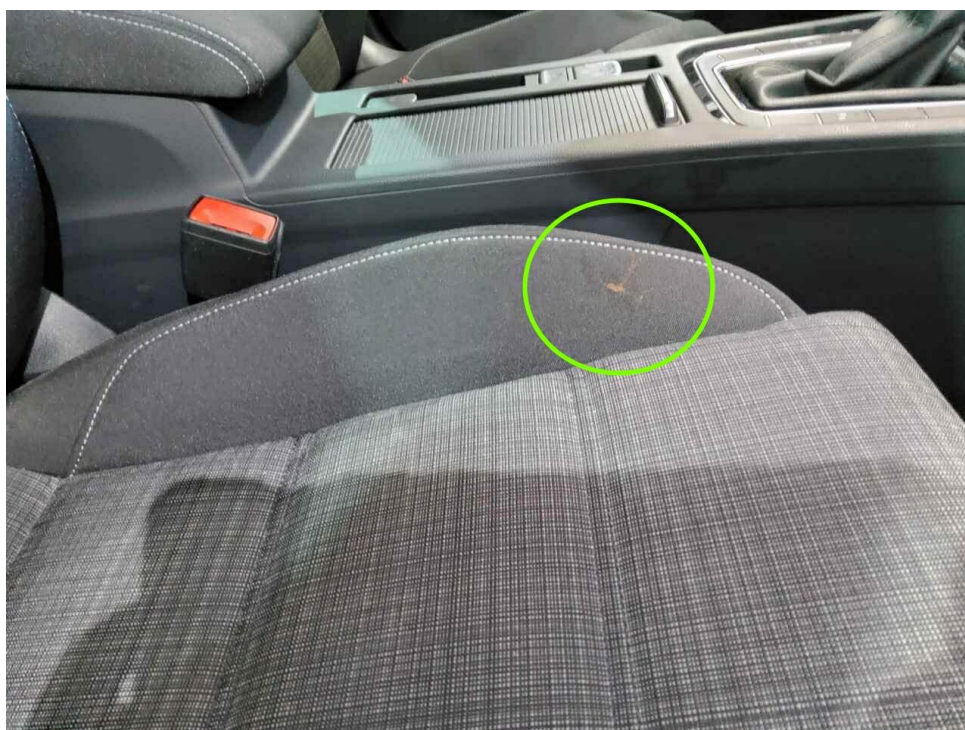
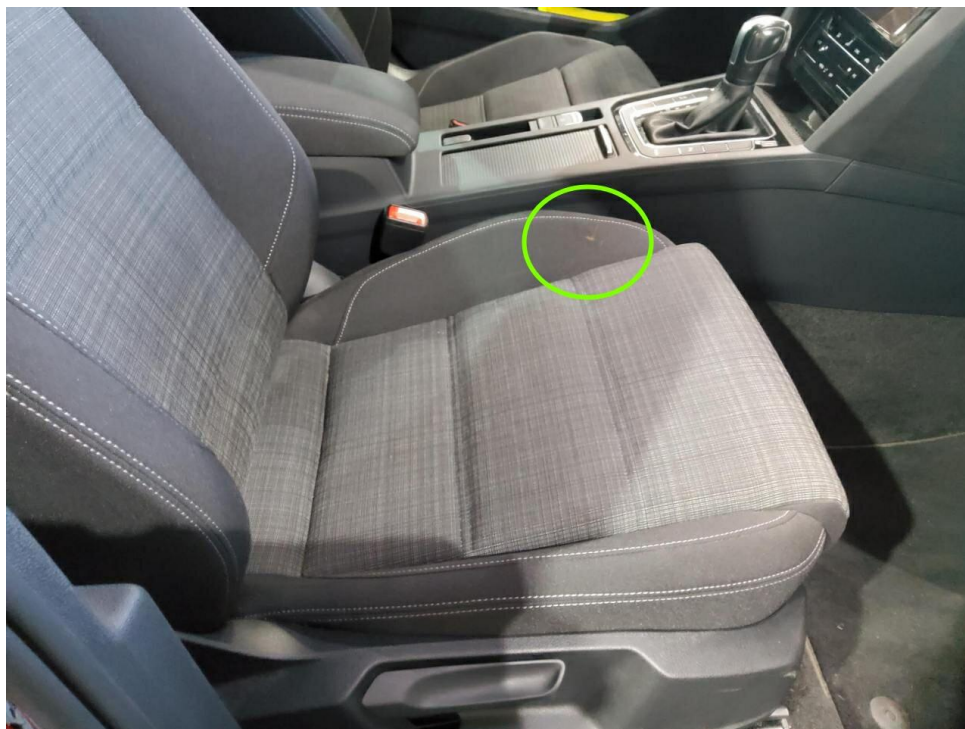
Bild 16 : Sitz vorne rechts Sitzbezug, verschmutzt, reinigen

Bild 17 : Sitz vorne rechts Sitzbezug, verschmutzt, reinigen

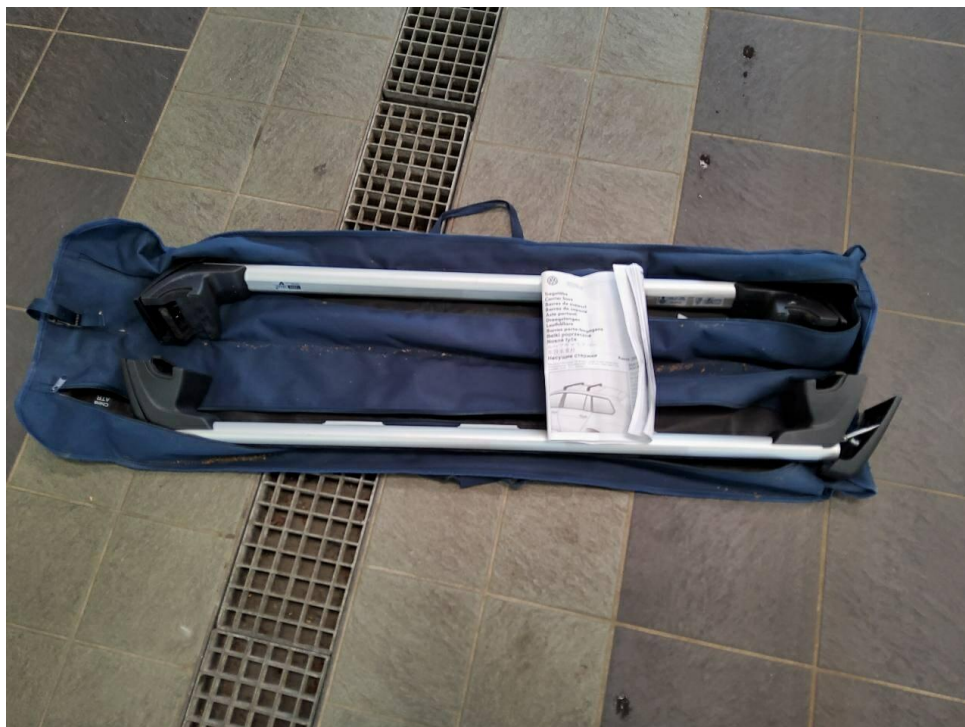
Bild 18 : Tragstäbe

Tragstäbe, (Bild 18)

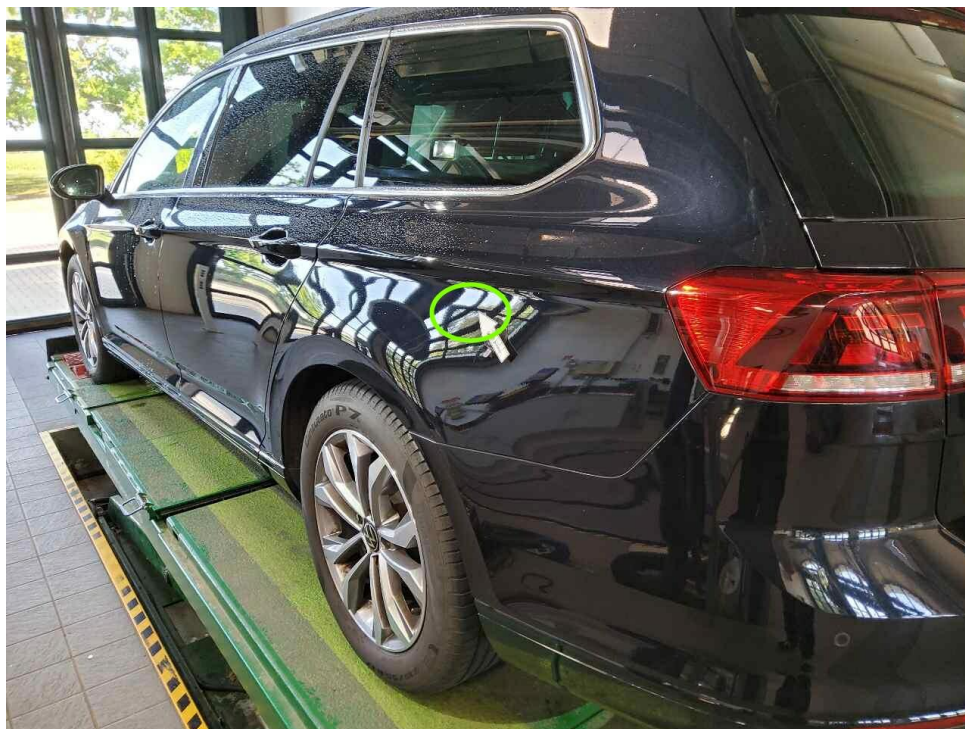
Bild 19 : Seitenwand hinten links, eingedellt

Seitenwand hinten links, eingedellt, (Bild 19)

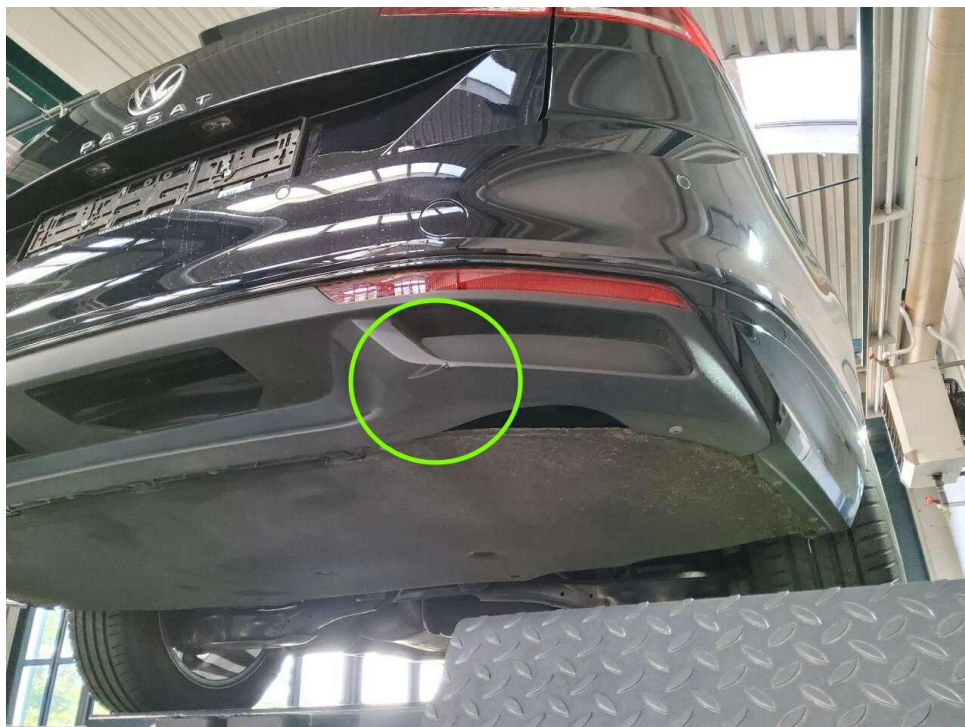
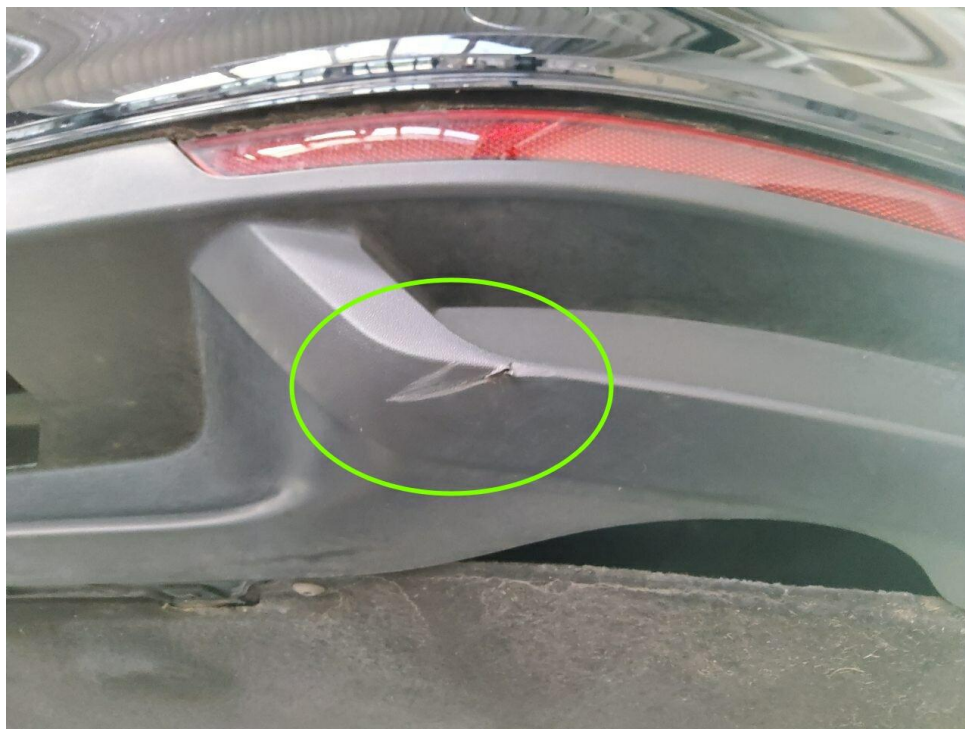
Bild 20 : Stoßfänger hinten unterhalb, verschrammt

Bild 21 : Stoßfänger hinten unterhalb, verschrammt
