**TMBEE6PJXN4052356**

## Zustandsbericht

Besichtigungsdatum: 03.08.2026  
**Protokollnummer: 46987810**  
Erstellt durch: Paula Busch  
Besichtigt durch: Tobias Köhler

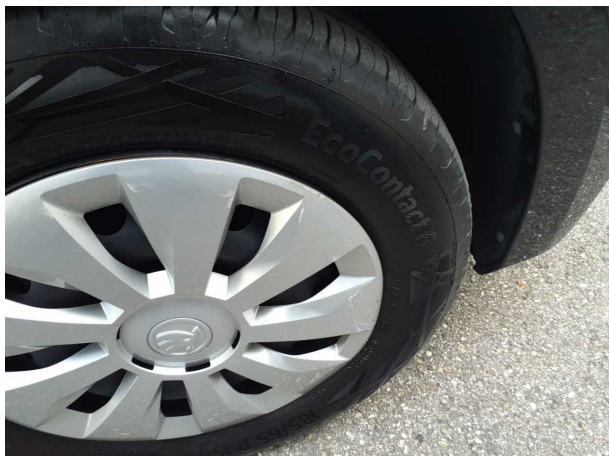
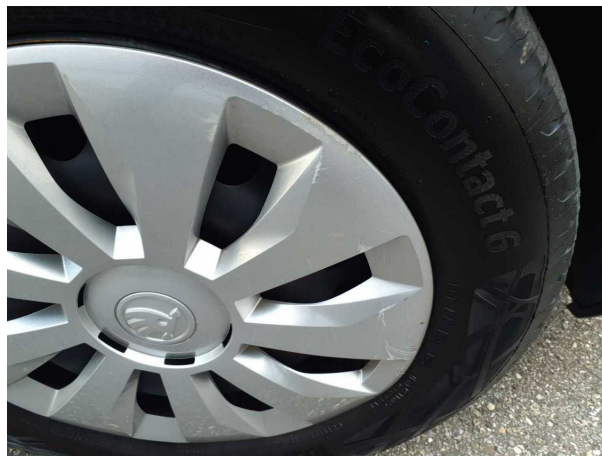
| Nr. | Bauteilgruppe | Beschreibung |
|---|---|---|
| 1 | Rad/Reifen | Radblende vorn rechts - verkratzt / verschürft - erneuern |

**Beschädigung #1:** Rad/Reifen: Radblende vorn rechts - verkratzt / verschürft - erneuern

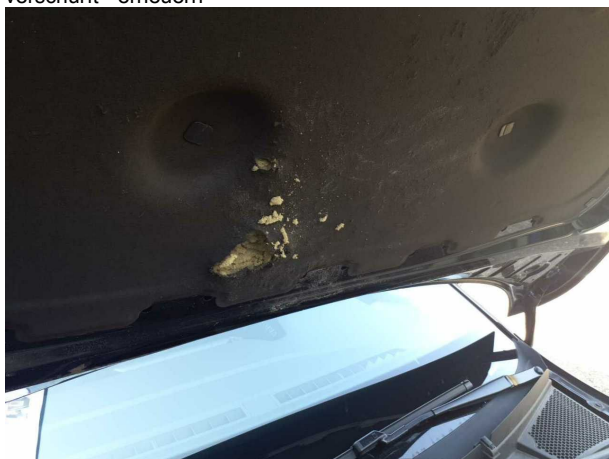
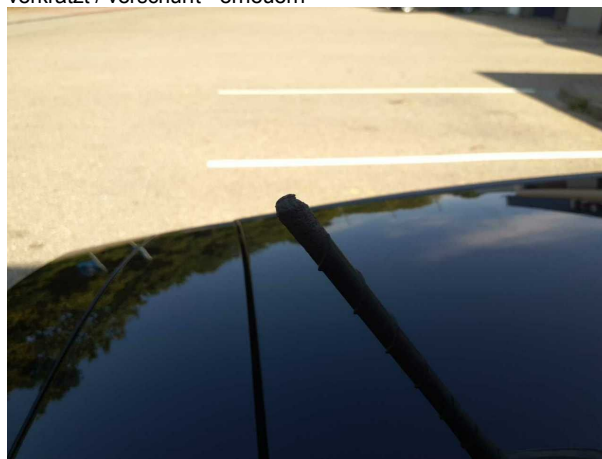
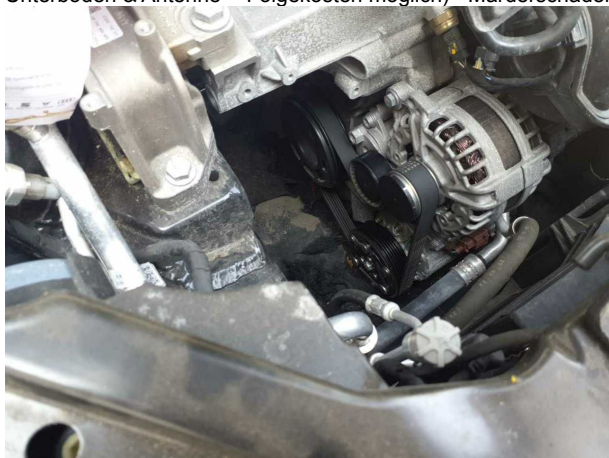
| Nr. | Bauteilgruppe | Beschreibung |
|---|---|---|
| 3 | Motorhaube | Dämmmatte (inkl. Dämmung Unterboden & Antenne-> Folgekosten möglich) - Marderschaden - erneuern |

**Beschädigung #3:** Motorhaube: Dämmmatte (inkl. Dämmung Unterboden & Antenne-> Folgekosten möglich) - Marderschaden -

**Beschädigung #3:** Motorhaube: Dämmmatte (inkl. Dämmung Unterboden & Antenne-> Folgekosten möglich) -

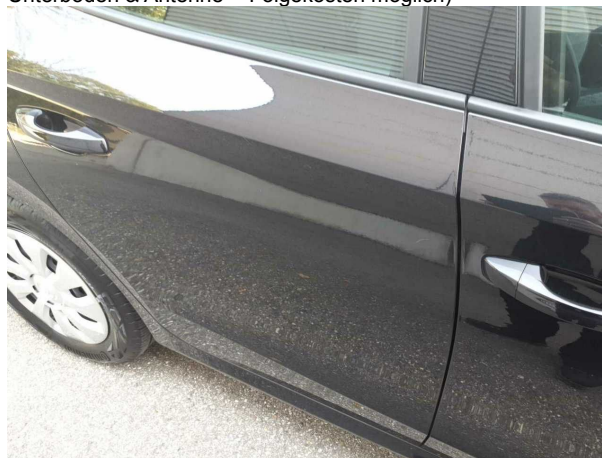
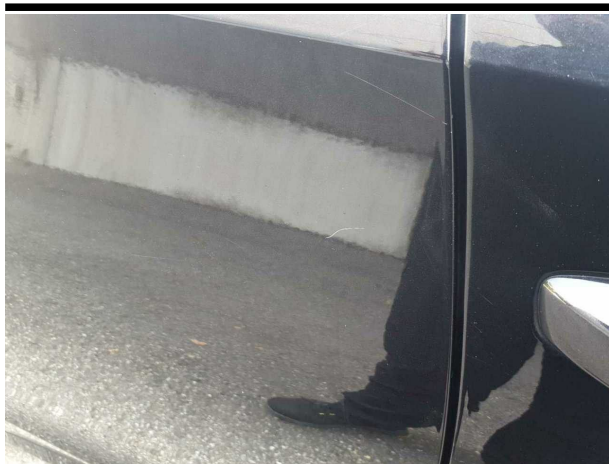
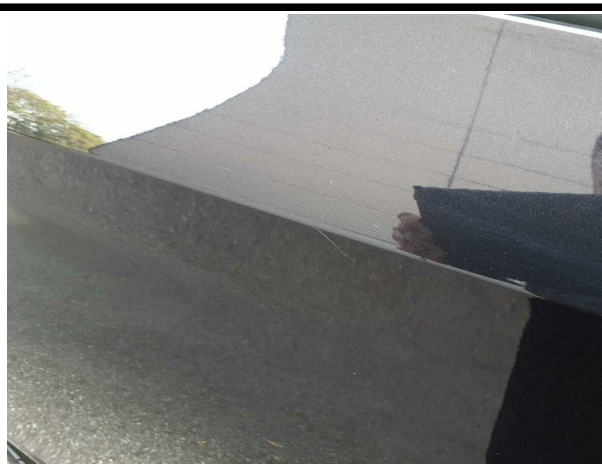
| Nr. | Bauteilgruppe | Beschreibung |
|---|---|---|
| 6 | Tür hinten rechts | Tür - verkratzt / verschürft - lackieren |

**Beschädigung #6:** Tür hinten rechts: Tür - verkratzt / versch... - lackieren

**Beschädigung #6:** Tür hinten rechts: Tür - verkratzt / verschürft - lackieren

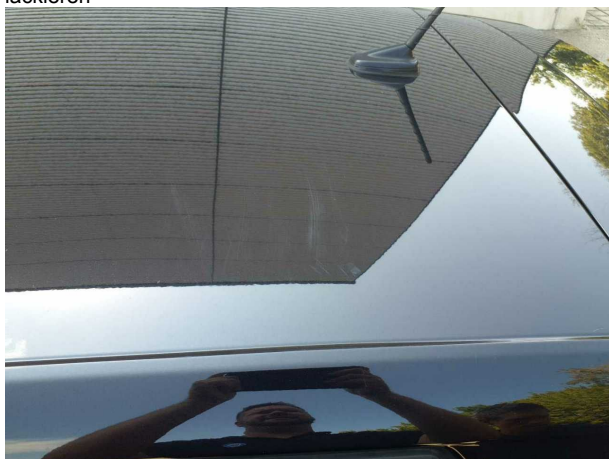
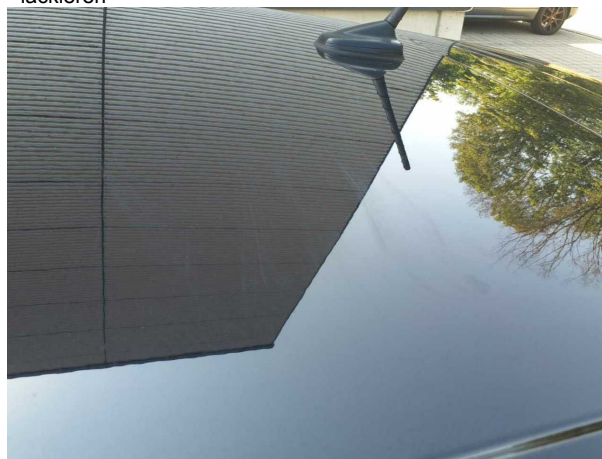
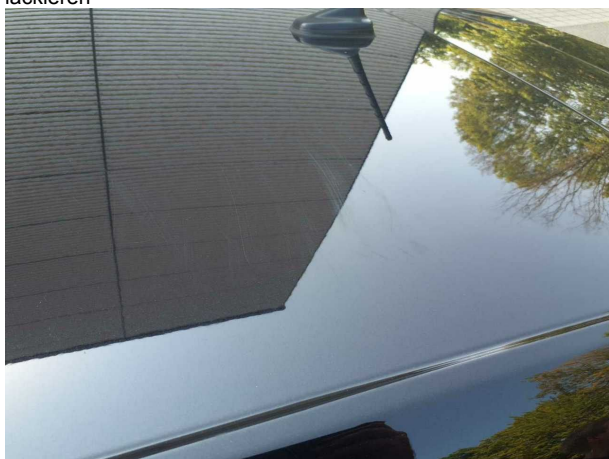
| Nr. | Bauteilgruppe | Beschreibung |
|---|---|---|
| 7 | Fahrzeugdach | Dach - verkratzt / verschürft - lackieren |

**Beschädigung #7:** Fahrzeugdach: Dach - verkratzt / verschürft - lackieren

**Beschädigung #7:** Fahrzeugdach: Dach - verkratzt / verschü... - lackieren

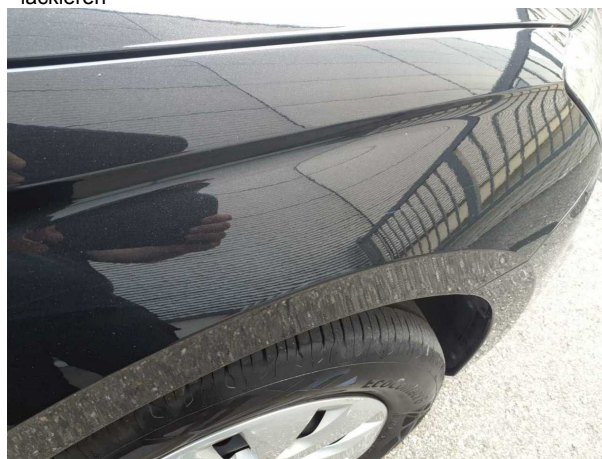
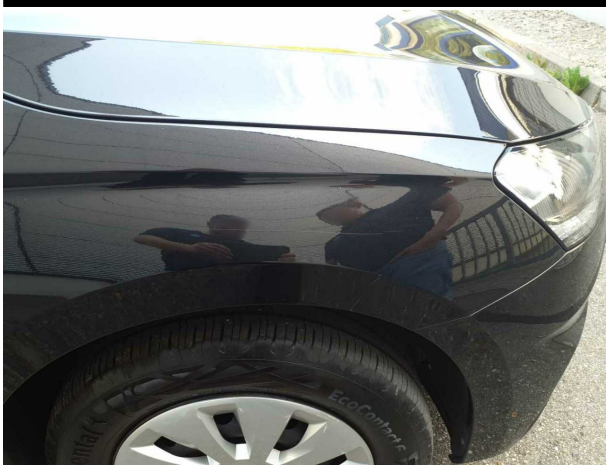
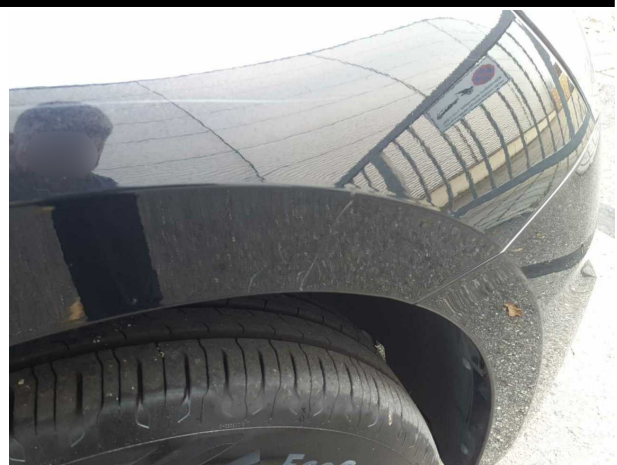
| Nr. | Bauteilgruppe | Beschreibung |
|---|---|---|
| 8 | Kotflügel rechts | Kotflügel rechts - verkratzt / verschürft - lackieren |

**Beschädigung #8:** Kotflügel rechts: Kotflügel rechts - verkratzt / verschürft - lackieren
