## Zustandsbericht

<b>Kunde :</b>	<b>Allane SE HCBE</b>	<b>Amtl. Kennzeichen :</b>	<b>SEB-M 44</b>
<b>Berichtsnummer :</b>	<b>0000000925265-DE968</b>		
<b>Referenznummer:</b>	<b>31191629</b>

#### Hyundai i20 (BC3)(08.2020->) Trend

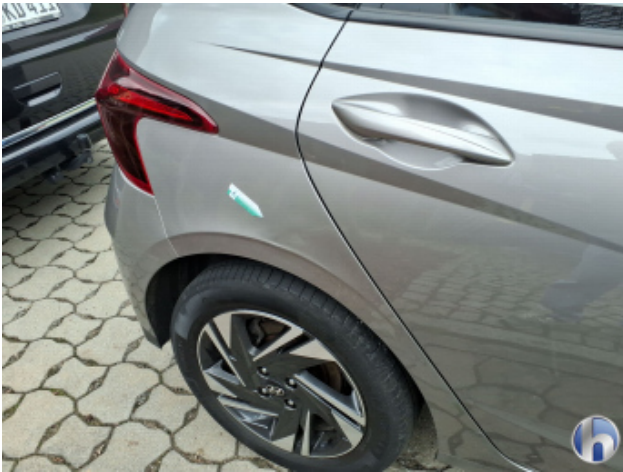
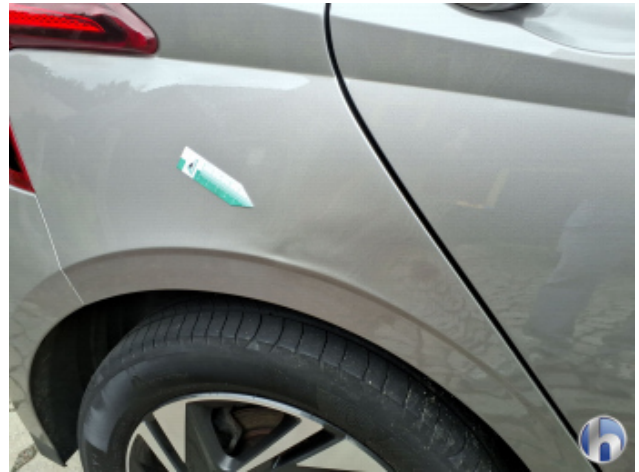
Bauteil	Schaden	Rep.-Art
1.	Seitenwand - Hinten - Rechts	Verdellt	Instandsetzen und Lackieren

1. Seitenwand - Hinten - Rechts  
Verdellt - Instandsetzen und Lackieren

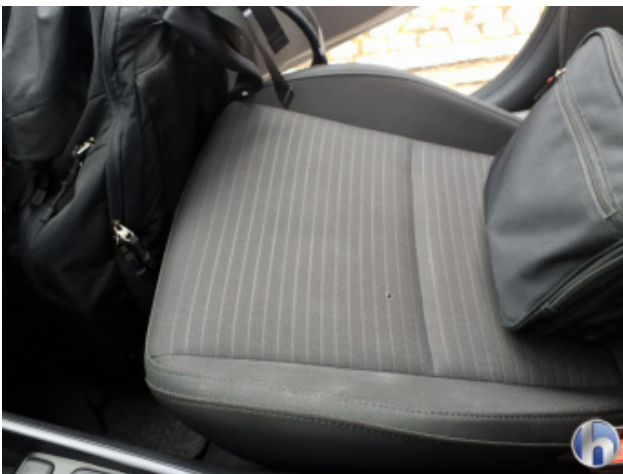
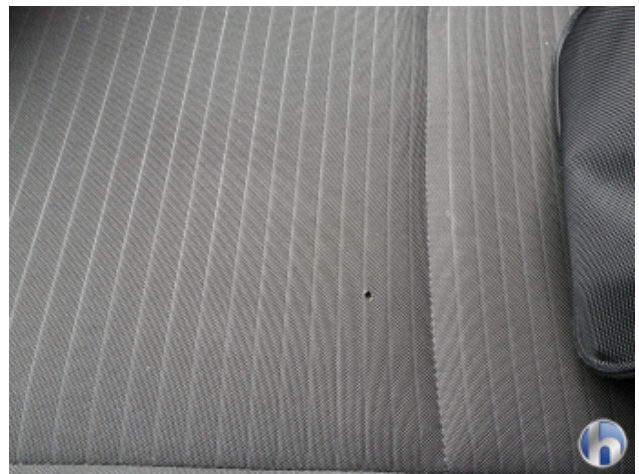
Bauteil	Schaden	Rep.-Art
2.	Sitz Innenraum rechts vorne	Loch	Smart Repair
3.	Servicehistorie nicht gepflegt - Wertminderung		
4.	Wartung	Fällig

2. Sitz Innenraum rechts vorne  
Loch - Smart Repair
