Fahrzeug: **MERCEDES GLA GLA 180 DCT Sports Utility Vehicle 5-türig 1332 ccm 136 PS / 100 KW bleifrei 7-Gang Automatik**

Amtliches Kennzeichen:	HD -SM 1911	Fahrgestell-Nummer:	W1N2477841J396942
Vertrags-Nummer:	26416081	Erstzulassung:	21.04.2022
Internes KZ:	15045415	Kilometer-Stand:	0

Zustandsbericht

Besichtigungsdatum: 11.06.2026
Protokollnummer: 45882580
Anlieferungsdatum: 11.06.2026

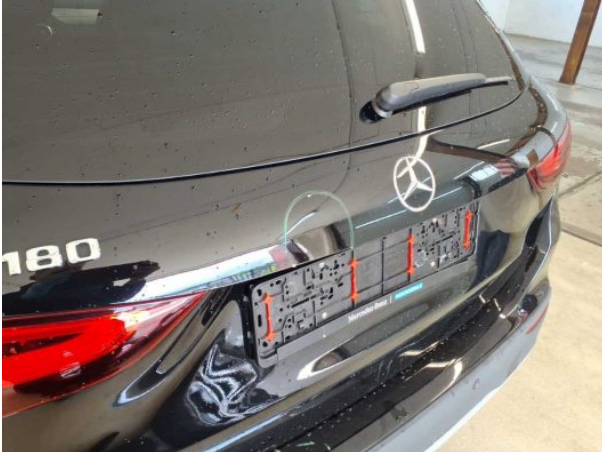
Beschädigung #1: Heckklappe/-tür: Heckklappe - Delle(n) - sanft instandsetzen

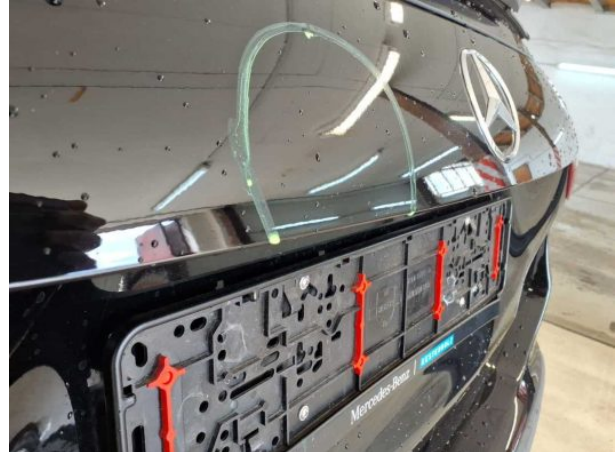
Beschädigung #1: Heckklappe/-tür: Heckklappe - Delle(n) - sanft instandsetzen

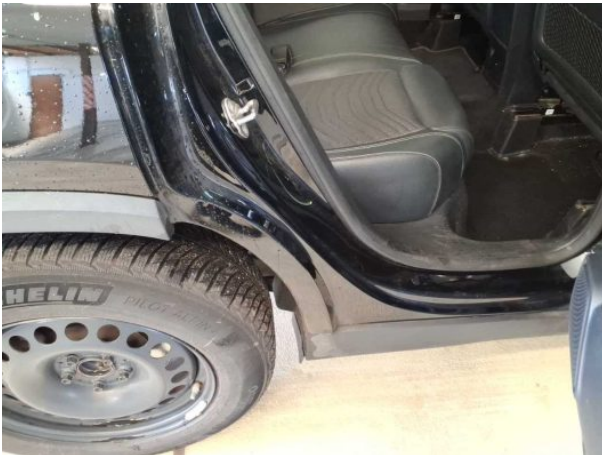
Beschädigung #2: Seitenwand rechts: Einstieg - verkratzt / verschürft - Smart Repair

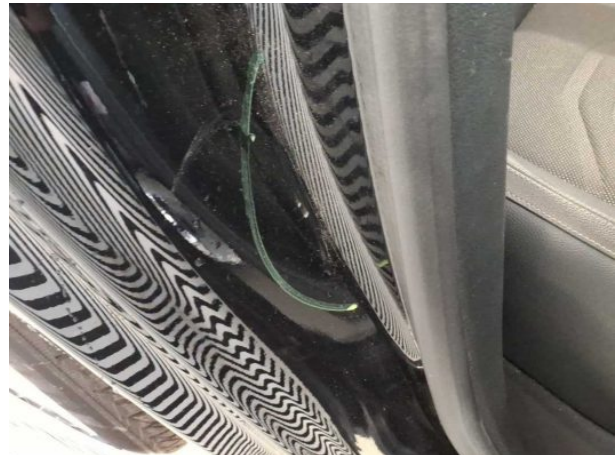
Beschädigung #2: Seitenwand rechts: Einstieg - verkratzt / verschürft - Smart Repair

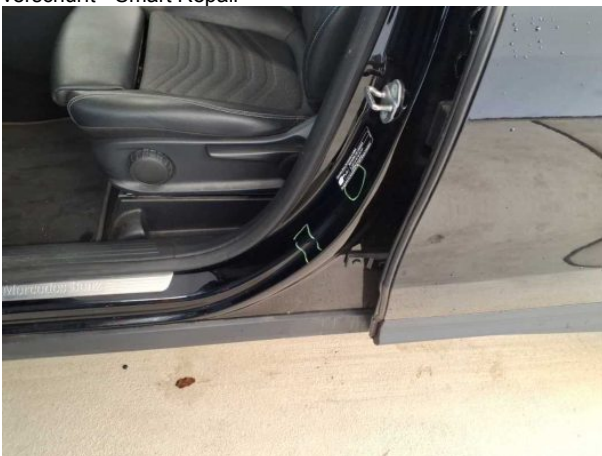
Beschädigung #3: Schweller links: Einstieg - Delle(n) - sanft instandsetzen

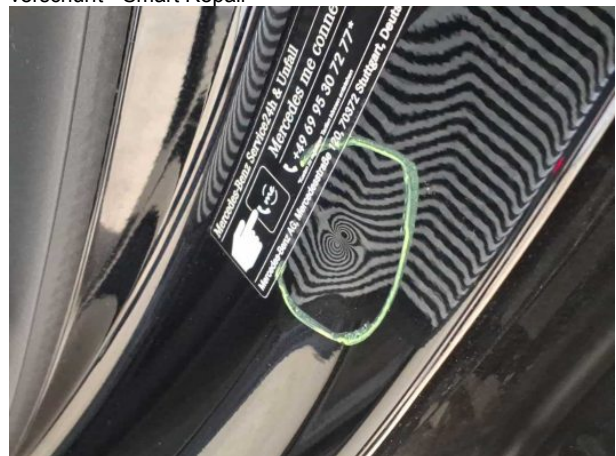
Beschädigung #3: Schweller links: Einstieg - Delle(n) - sanft instandsetzen

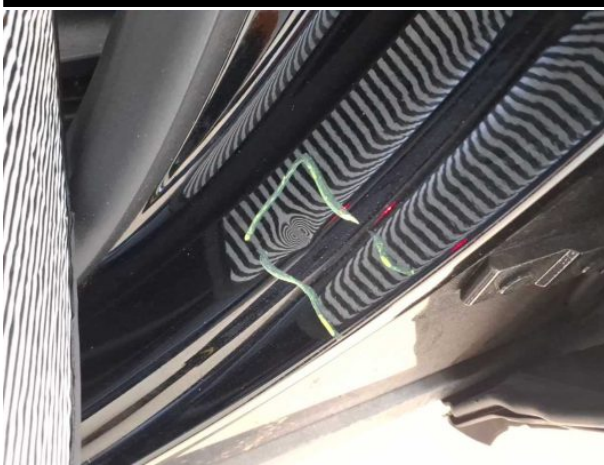
Beschädigung #3: Schweller links: Einstieg - Delle(n) - sanft instandsetzen

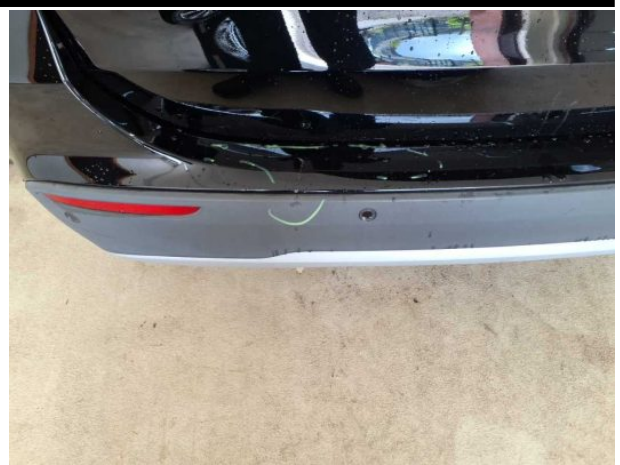
Beschädigung #4: Stossfänger hinten: Spoiler - verkratzt / verschürft - erneuern

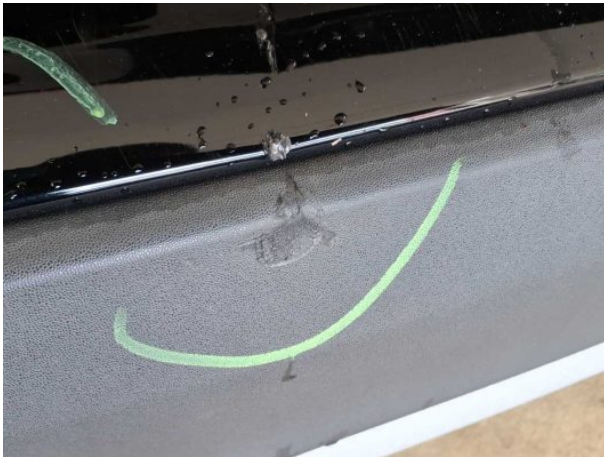
Beschädigung #4: Stossfänger hinten: Spoiler - verkratzt / verschürft - erneuern

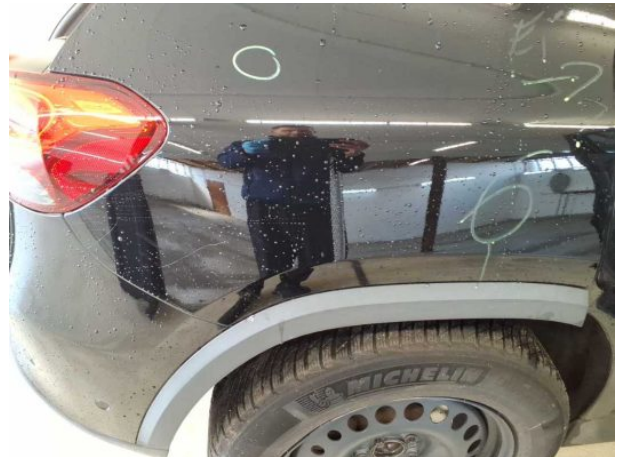
Beschädigung #6: Seitenwand rechts: Seitenwand - verkratzt / verschürft - instandsetzen und lackieren

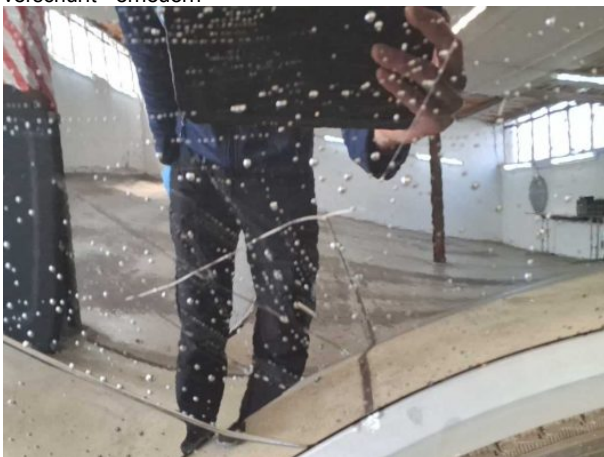
Beschädigung #6: Seitenwand rechts: Seitenwand - verkratzt / verschürft - instandsetzen und lackieren

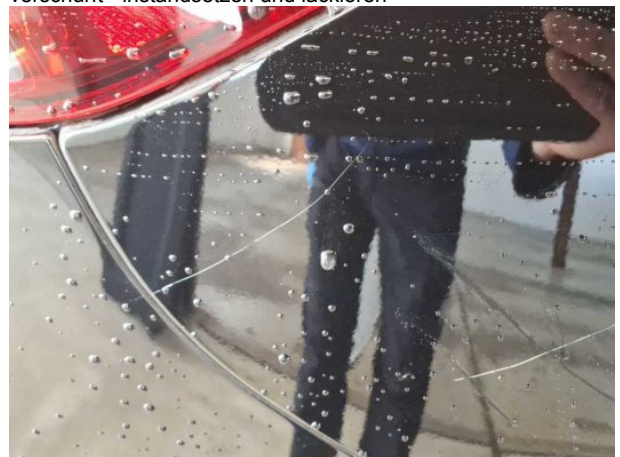
Beschädigung #6: Seitenwand rechts: Seitenwand - verkratzt / verschürft - instandsetzen und lackieren

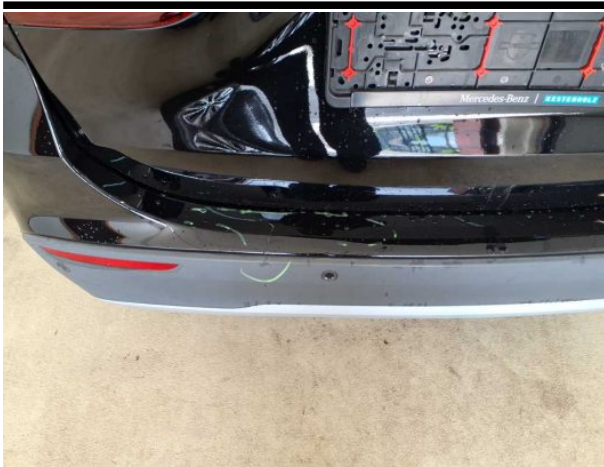
Beschädigung #7: Stossfänger hinten: Stossfänger hinten - verformt - erneuern

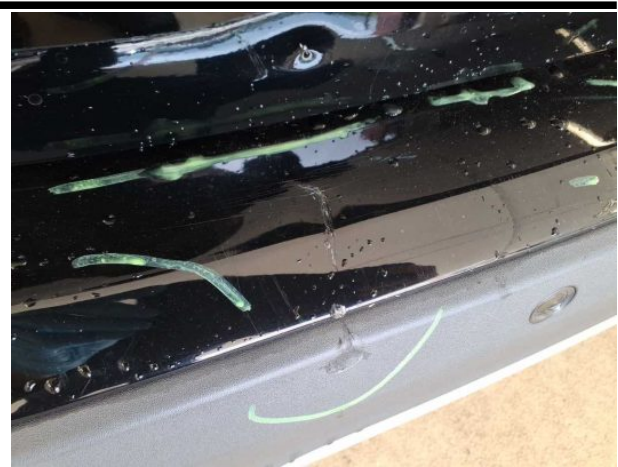
Beschädigung #7: Stossfänger hinten: Stossfänger hinten - verformt - erneuern

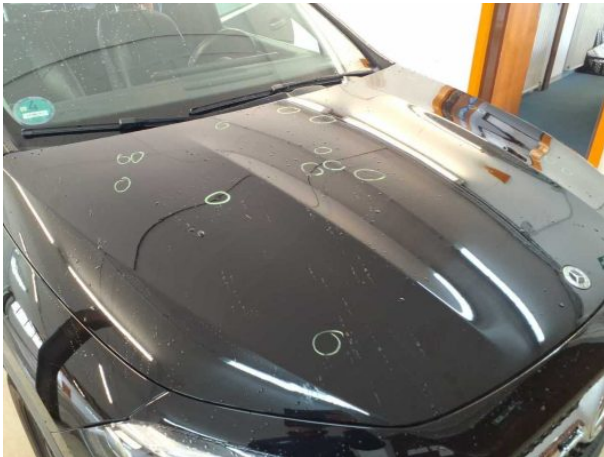
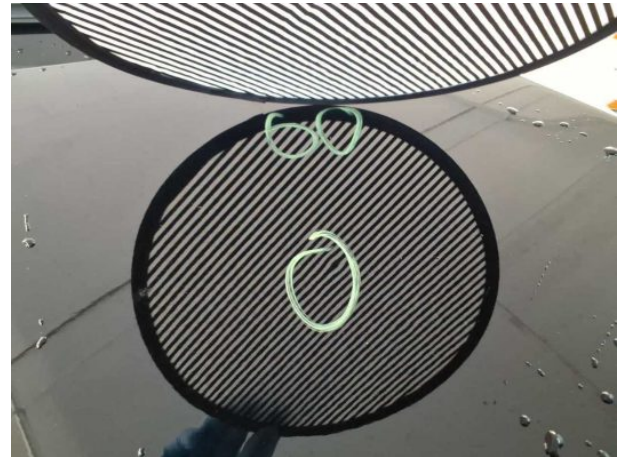
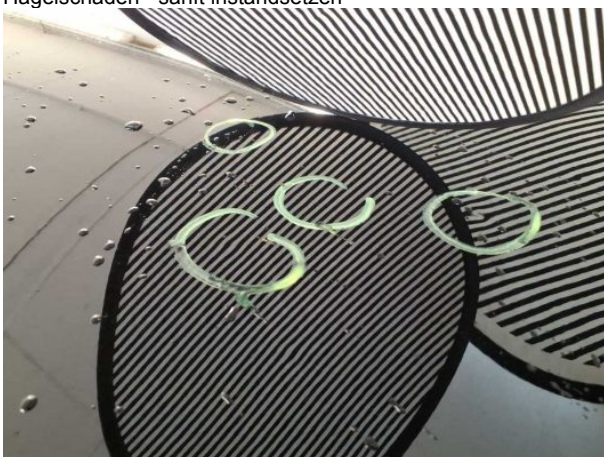
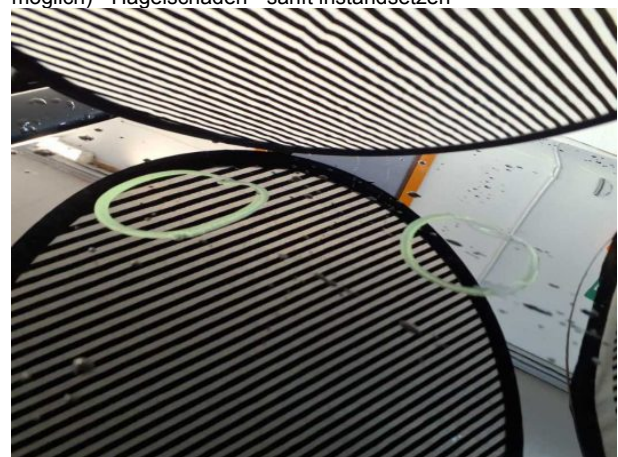
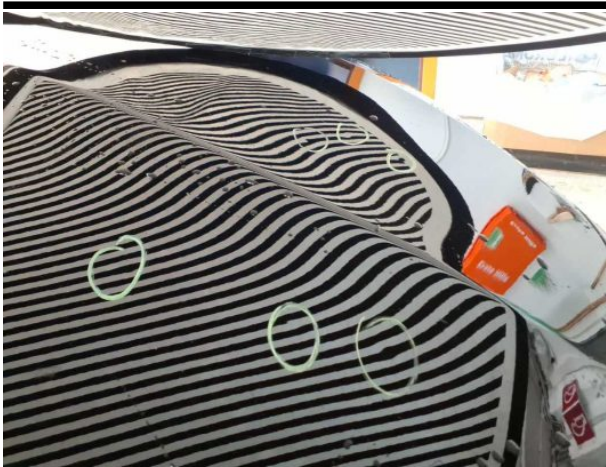
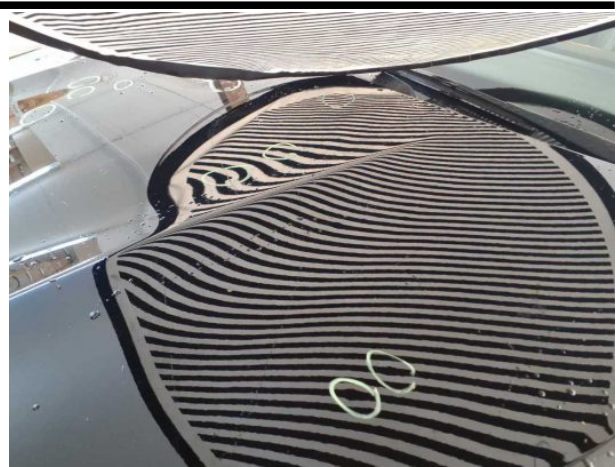
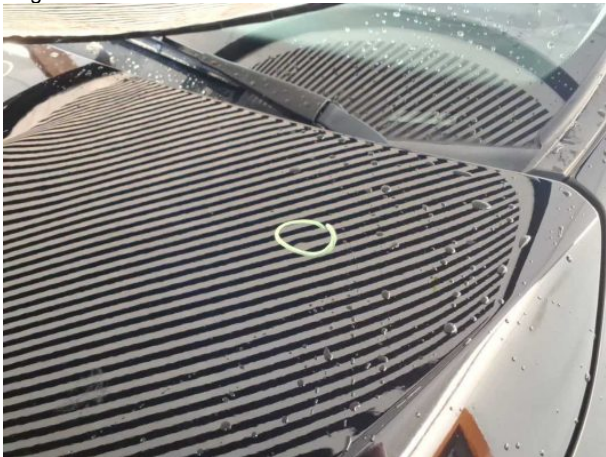
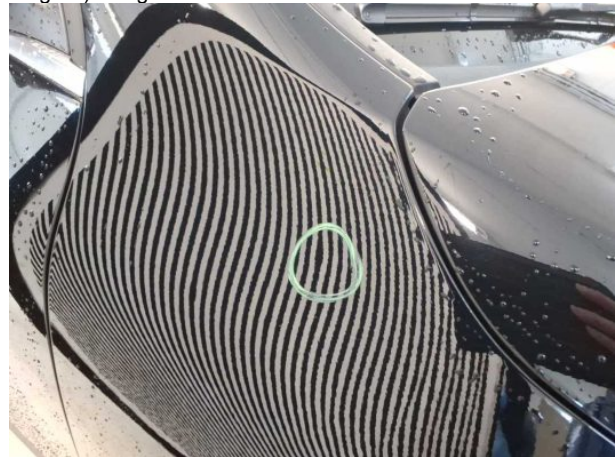
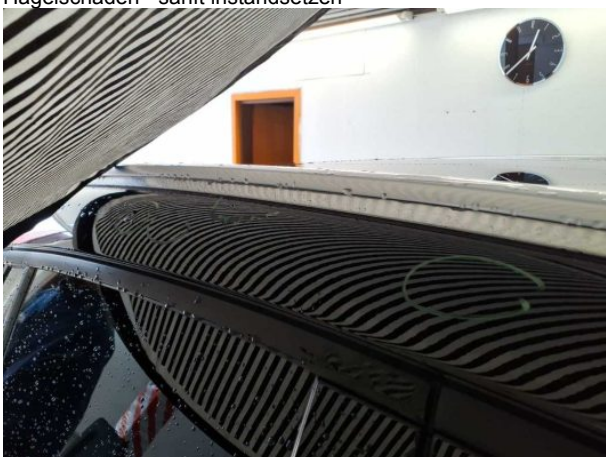
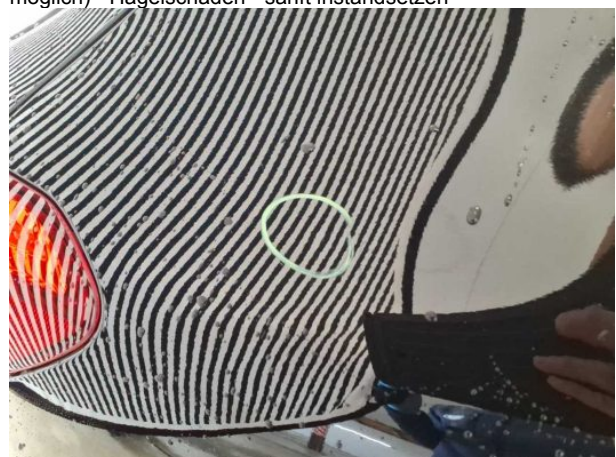
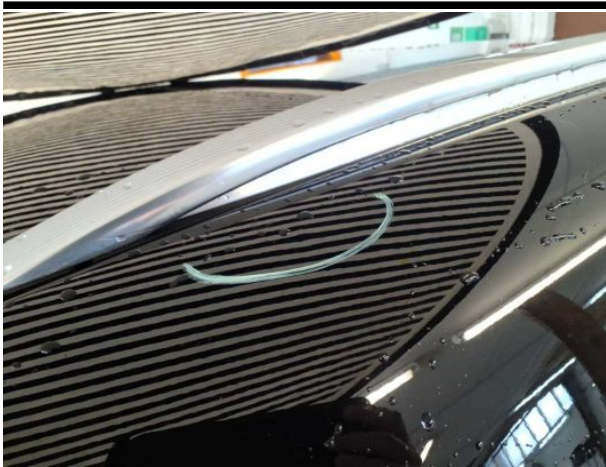
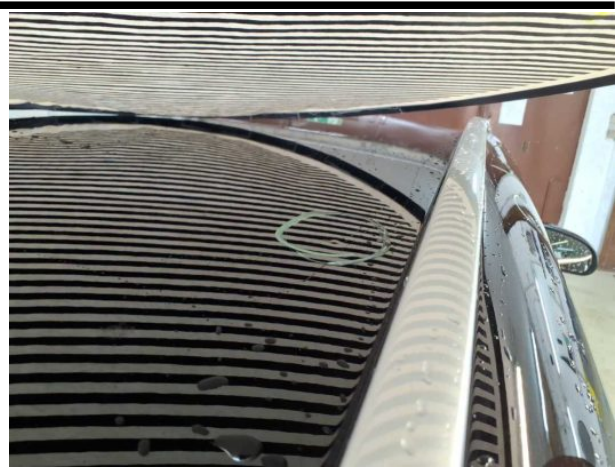
Beschädigung #8: Karosserie: Karosserie (Mehrkosten möglich) - Hagelschaden - sanft instandsetzen

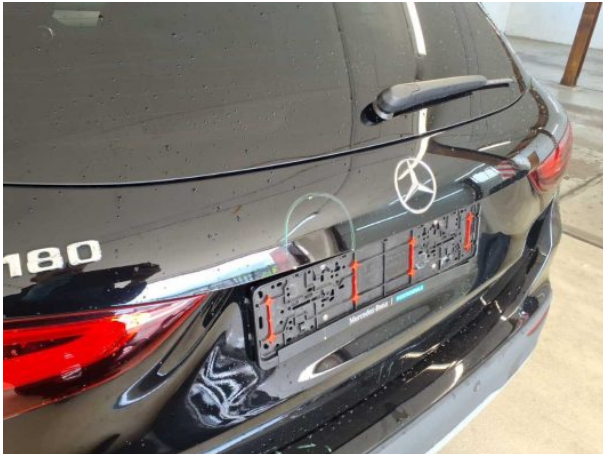
Damage #1: Boot lid / rear door: Boot lid - dent(s) - Smooth repair work

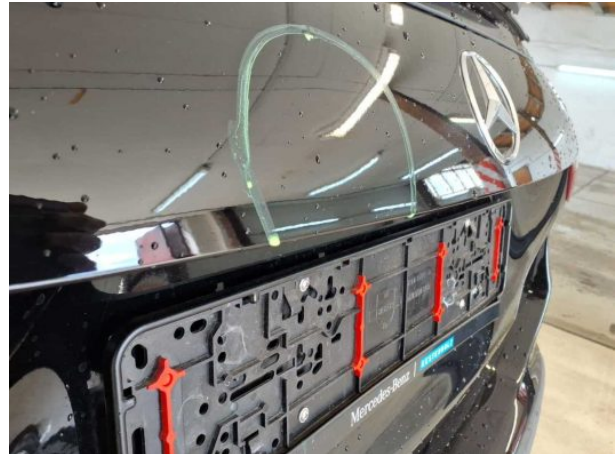
Damage #1: Boot lid / rear door: Boot lid - dent(s) - Smooth repair work

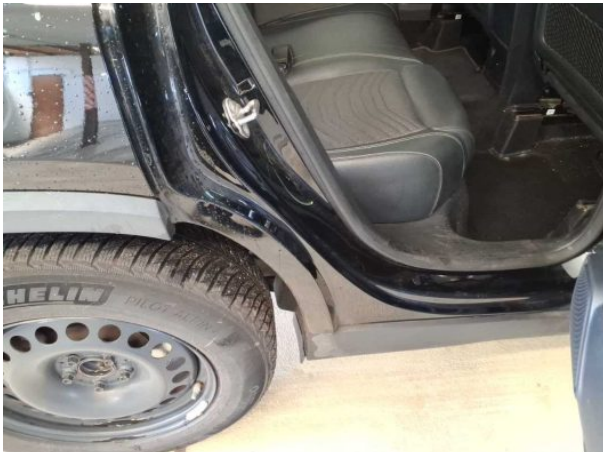
Damage #2: Side panel - rear right side: Sill - Scratched - Smart repair

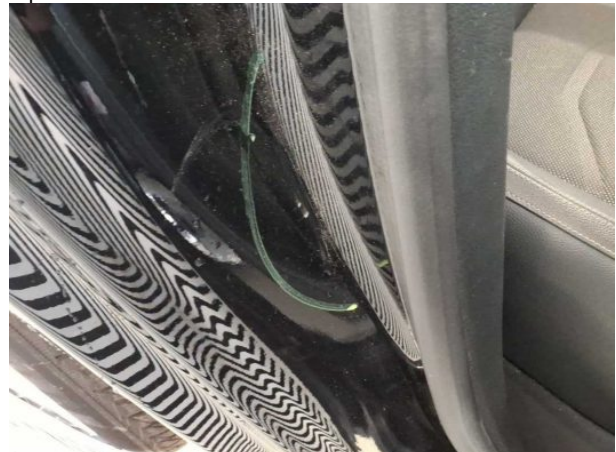
Damage #2: Side panel - rear right side: Sill - Scratched - Smart repair

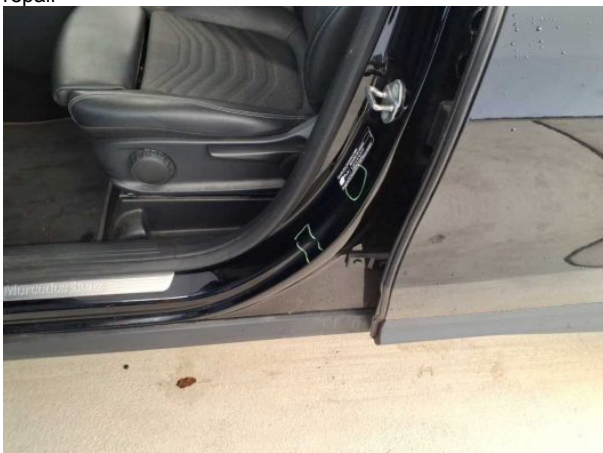
Damage #3: Sill - left side: Sill - dent(s) - Smooth repair work

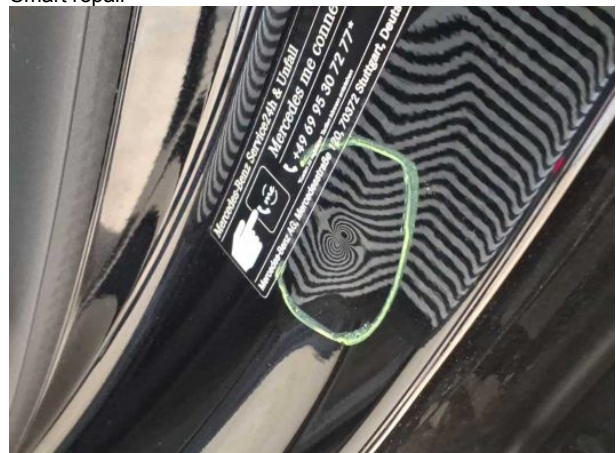
Damage #3: Sill - left side: Sill - dent(s) - Smooth repair work

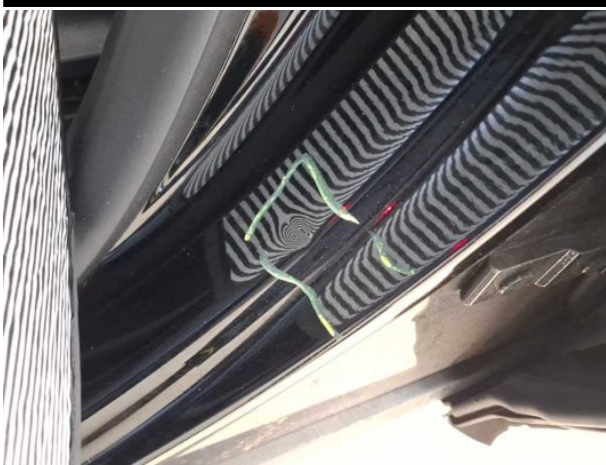
Damage #3: Sill - left side: Sill - dent(s) - Smooth repair work

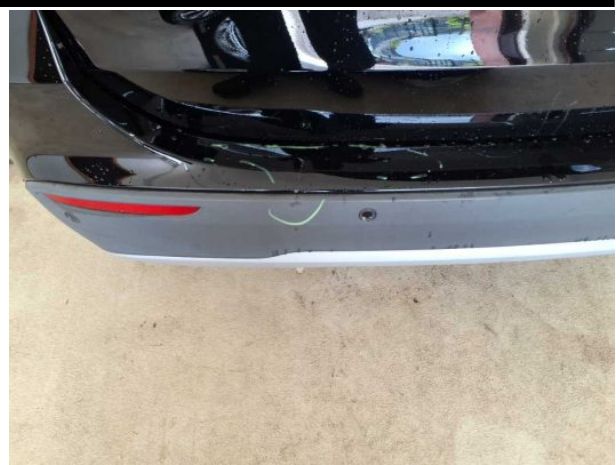
Damage #4: Rear bumper: Spoiler - Scratched - Replace

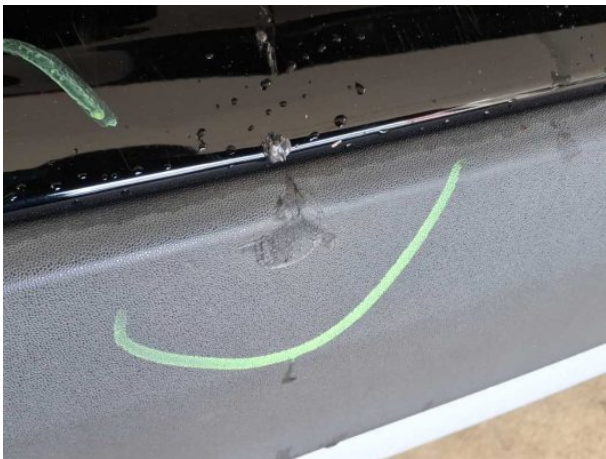
Damage #4: Rear bumper: Spoiler - Scratched - Replace

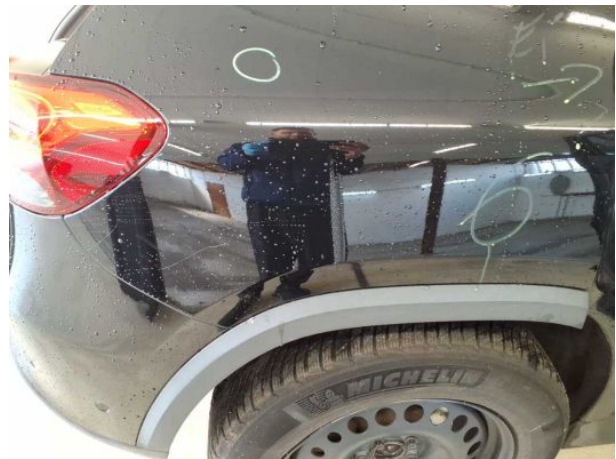
Damage #6: Side panel - rear right side: Side panel - Scratch...
- Repair and paint

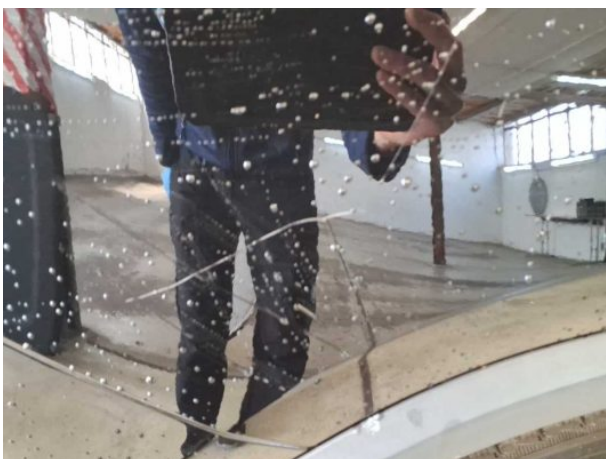
Damage #6: Side panel - rear right side: Side panel - Scratched -
Repair and paint

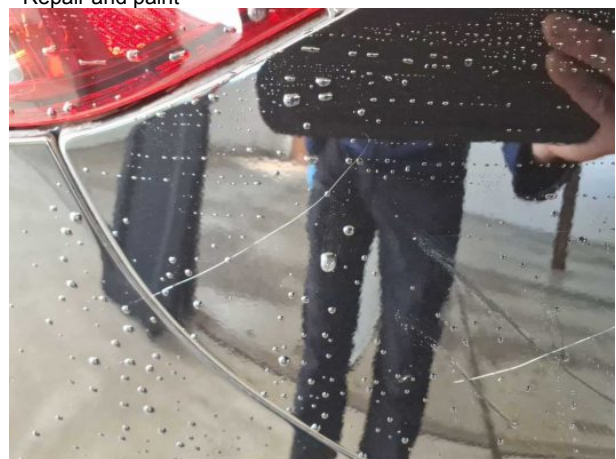
Damage #6: Side panel - rear right side: Side panel - Scratch...
- Repair and paint

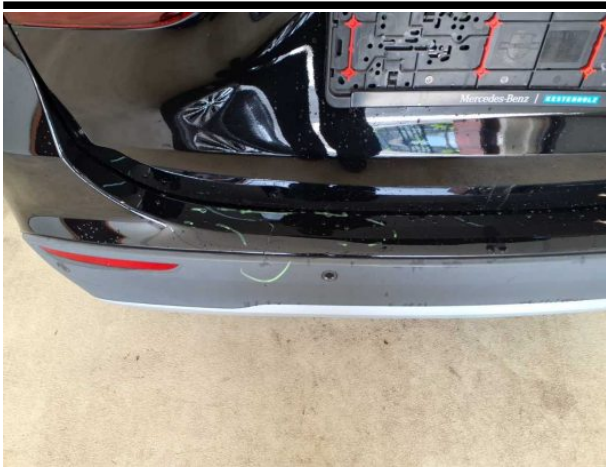
Damage #7: Rear bumper: Rear bumper - Deformed - Replace

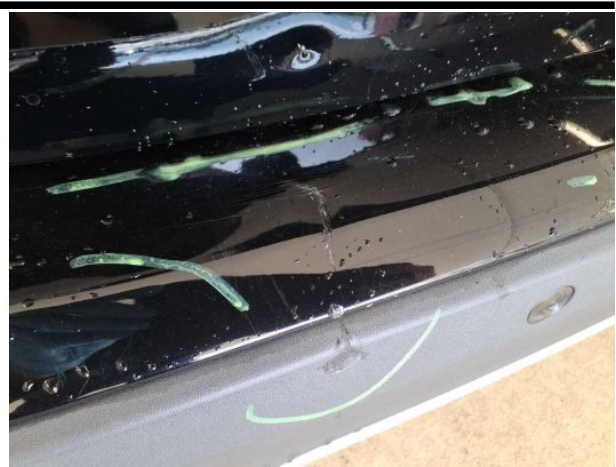
Damage #7: Rear bumper: Rear bumper - Deformed - Replace

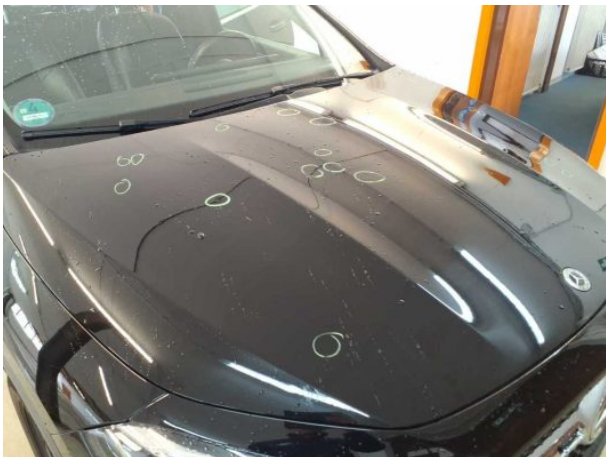
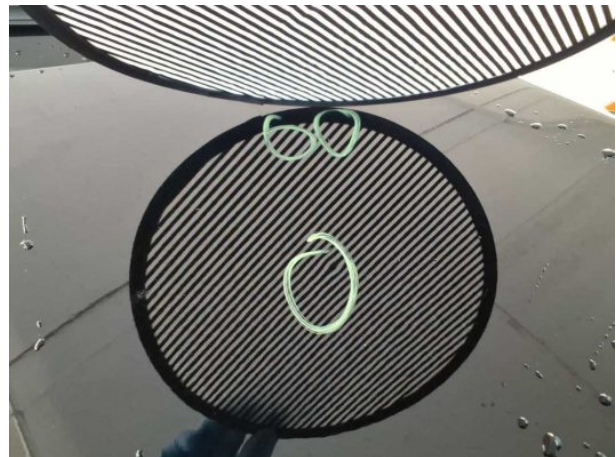
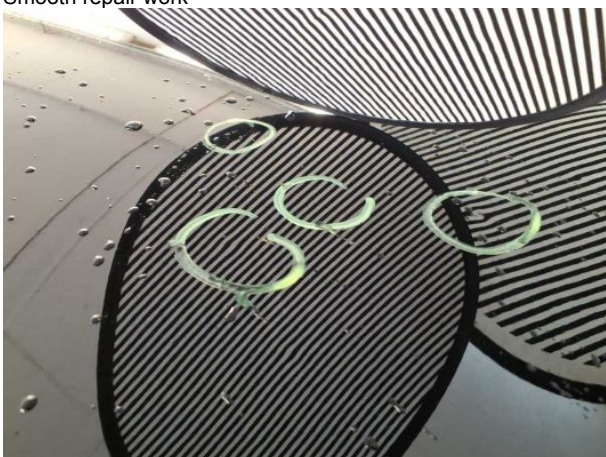
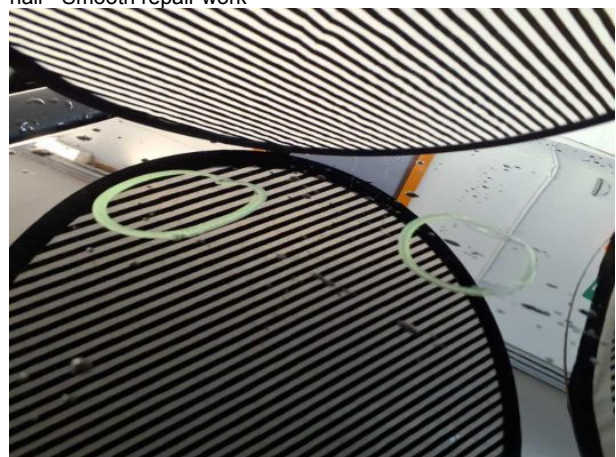
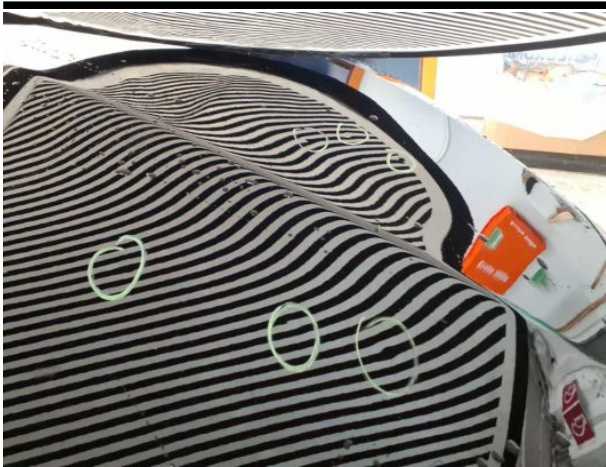
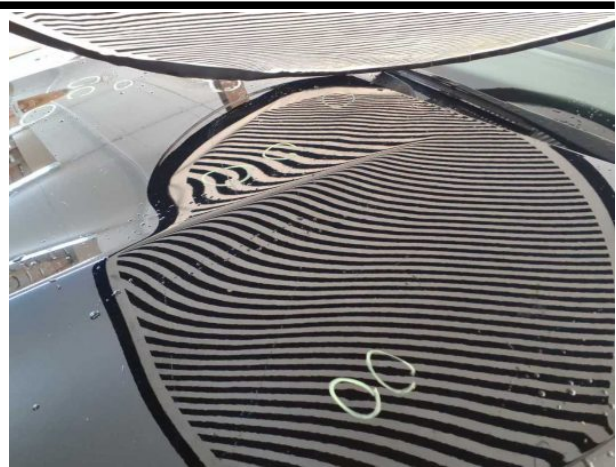
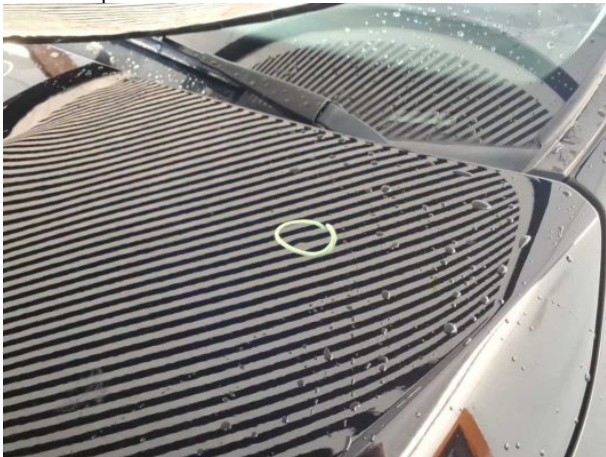
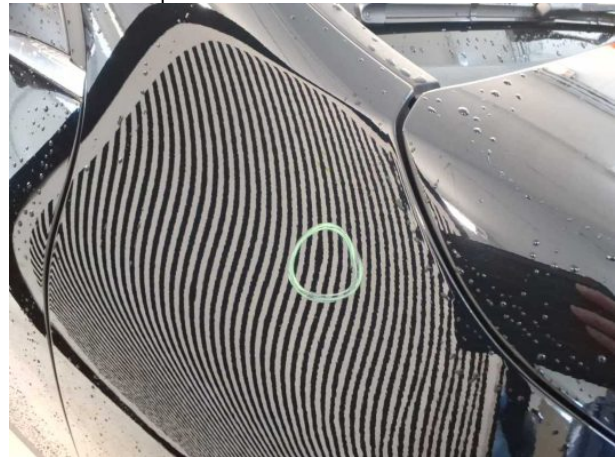
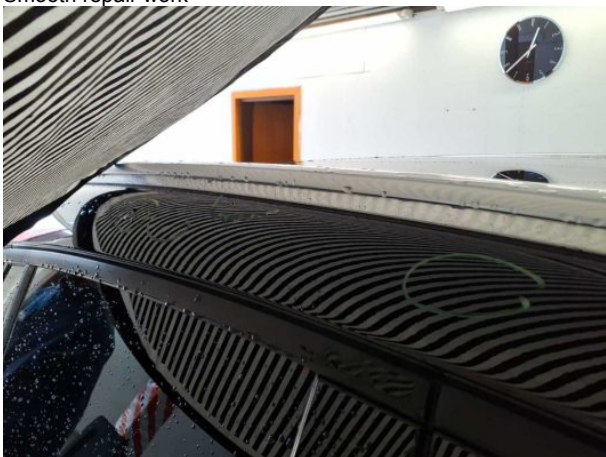
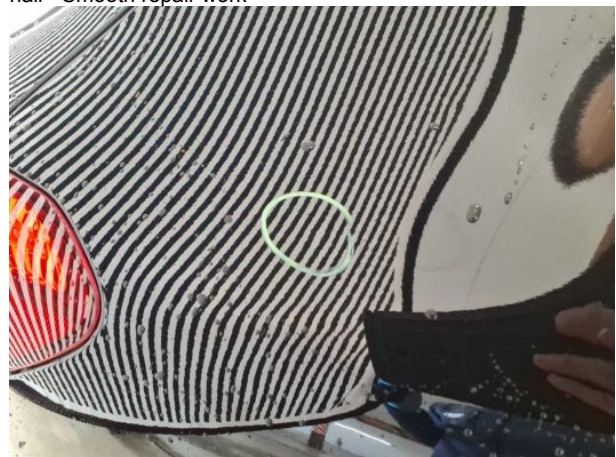
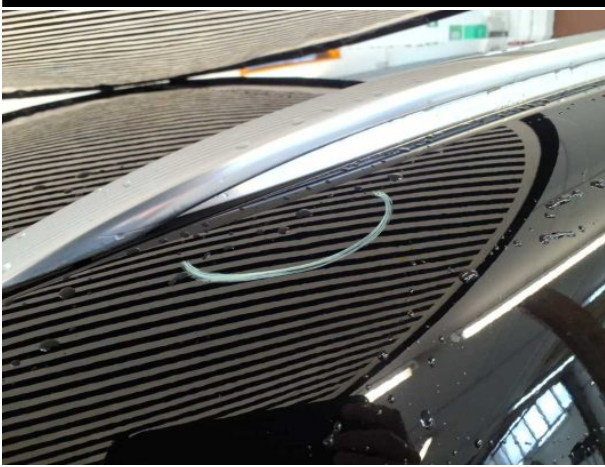
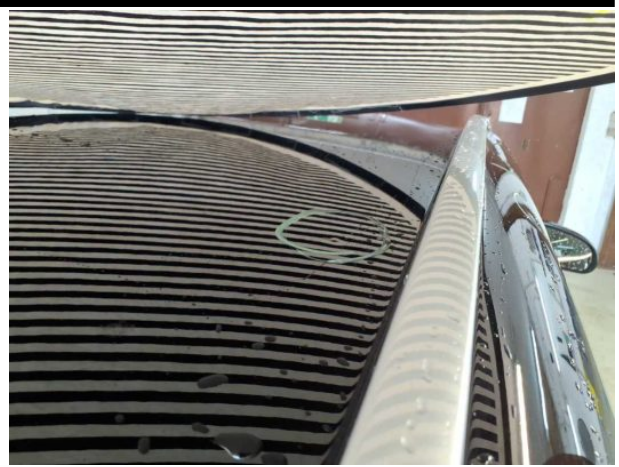
Damage #8: Body: Body (Mehrkosten möglich) - Damage by hail - Smooth repair work
